# TRIBUNALE DI LOCRI

Procedimento Esecutivo: R.G. Es n.18/2022

### RELAZIONE DI CONSULENZA TECNICA D'UFFICIO

I beni oggetto della presente perizia riguardano un fabbricato costituito da due elevazioni fuori terra con corte, censito nel N.C.E.U. [redacted] Ionica come segue: [redacted]

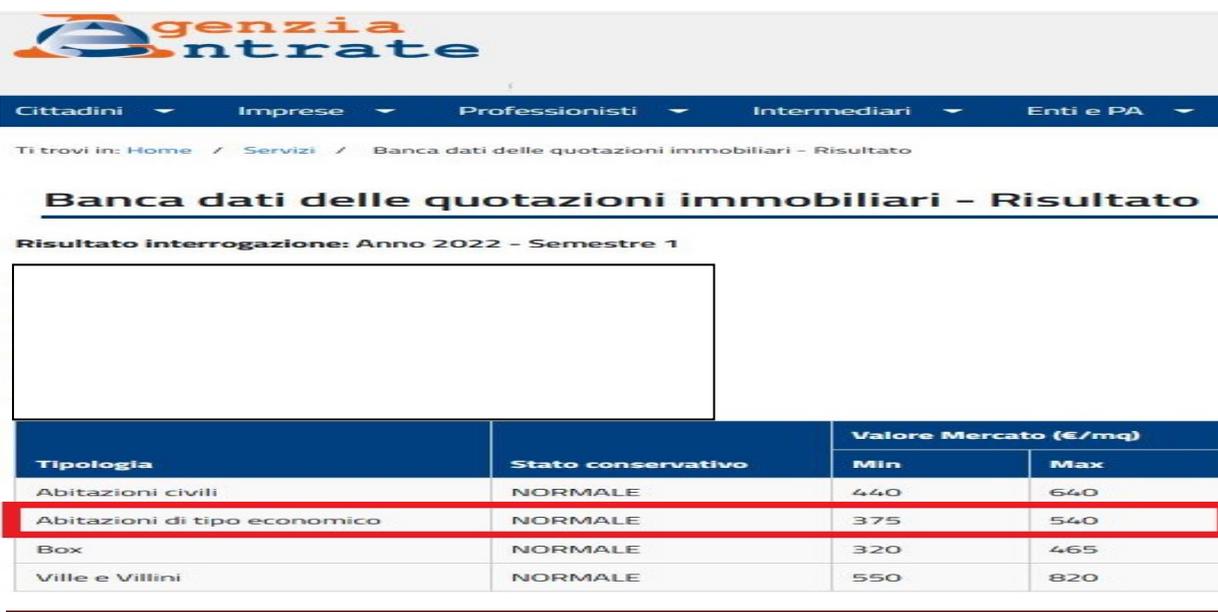
È stata effettuata ricerca Web nella Banca Dati delle Quotazioni Immobiliari dell'Agenzia delle Entrate (OMI) che, nel primo semestre 2022, (schema allegato) per il bene oggetto di stima, situato in zona periferica del territorio comunale di [REDACTED], collocabile nella fascia "Abitazioni di tipo economico", le quotazioni oscillano da un minimo di 375,00 €/mq ad un massimo di 540,00 €/mq.
