TRIBUNALE DI SCIACCA

**ESECUZIONE IMMOBILIARE N. 52/2019**

**RELAZIONE DI STIMA DEL CTU**

**LOTTO 1 – IMMOBILE N.1** -: magazzino a piano terra sito in Ribera, Via Santa Teresa n.39, di una consistenza catastale di mq. 69. Il tutto censito nel N.C.E.U. al **foglio 9 mappale 1750 sub.2, Piano T., Categoria C/2, Classe I, mq.69 rendita r.c.e. 210,25**

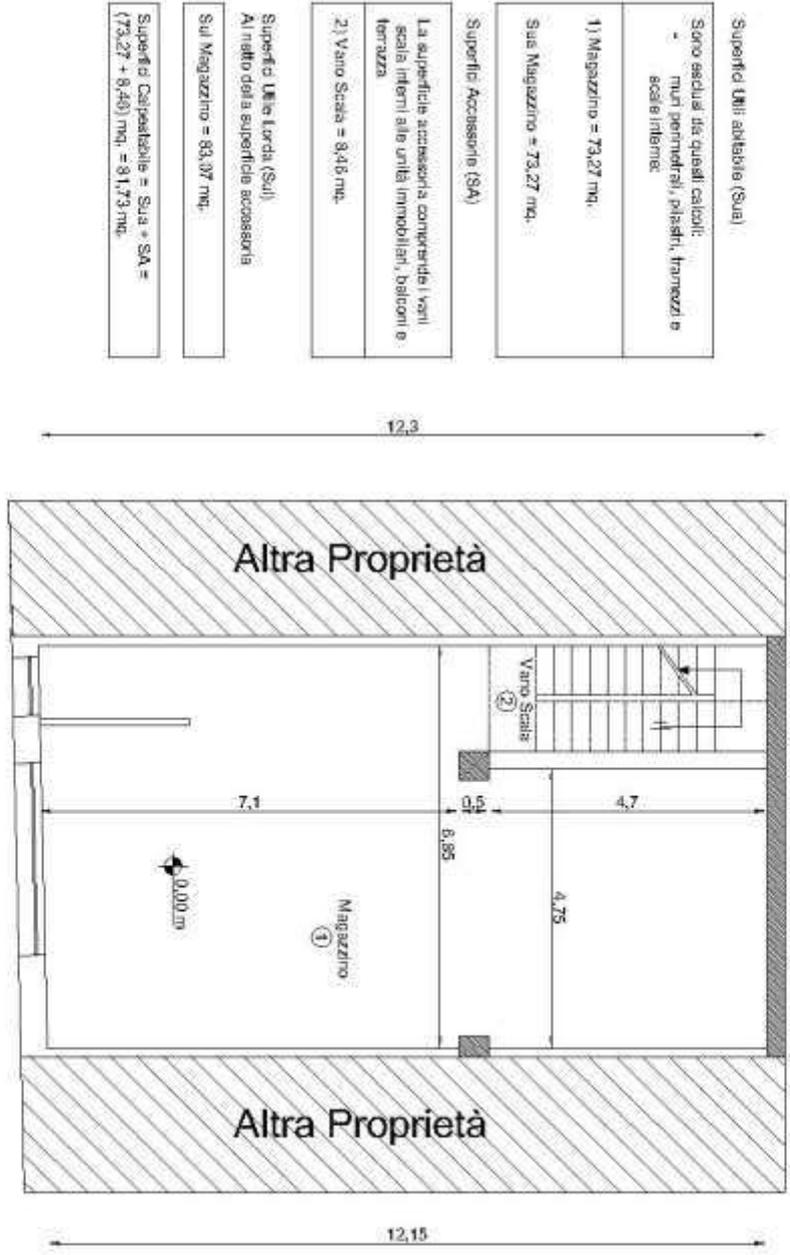
Foto Tav. 45– Rilievo geometrico stato di fatto e calcolo delle superfici - Lotto 1 Immobile 1.

# Calcolo superfici Piano Terra- Stato Attuale (Pianta scala 1:100) -

- Superfici Utili abitabile (Sua)
- Sono esclusi da questi calcoli:
  - muri perimetrali, pilastri, tramezzi e scale interne;
- 1) Magazzino = 73,27 mq.
- Sua Magazzino = 73,27 mq.
- Superficie Accessorie (SA)
- La superficie accessori comprende i vari scala interni allo unità immobiliare, balconi e terrazza
- 2) Vano Scala = 8,46 mq.
- Superficie Utile Lorda (Sul)
- Al netto della superficie accessori
- Sul Magazzino = 83,37 mq.
- Superficie Calpestabile = Sua + SA = (73,27 + 8,46) mq. = 81,73 mq.

Con riferimento al magazzino, per quanto riguarda il calcolo delle superfici, i volumi le distribuzioni degli spazi sia interni che esterni, il sottoscritto ha provveduto ad effettuare un adeguato rilievo geometrico dello stato di fatto, rilevando innanzi tutto delle difformità tra quanto presente nella planimetria catastale **(Foto Tav. 8)** e quanto effettivamente rilevato in situ **(Foto Tav. 45)**.

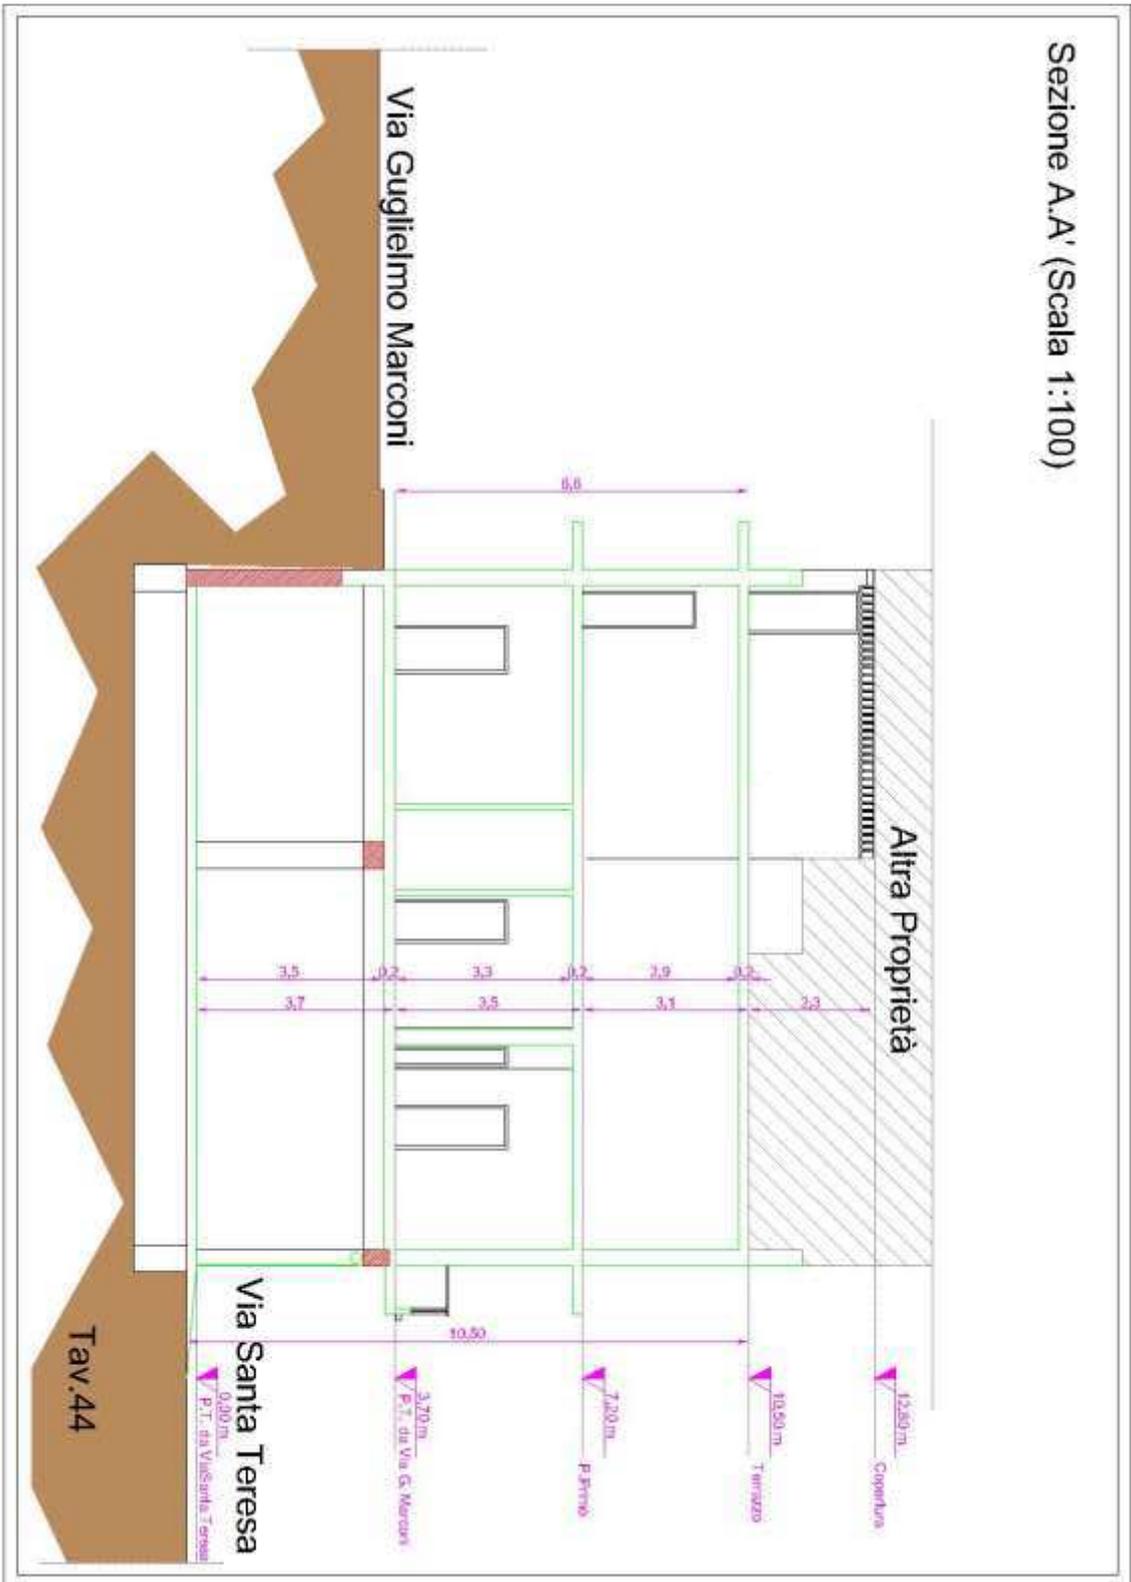
**Foto Tav. 44**– Sezione A.A' - Lotto 1, 2 e 3 Immobile 1, 2 e 3.

- Altezza utile H= 3,50 m. (**Foto Tav. 44**).

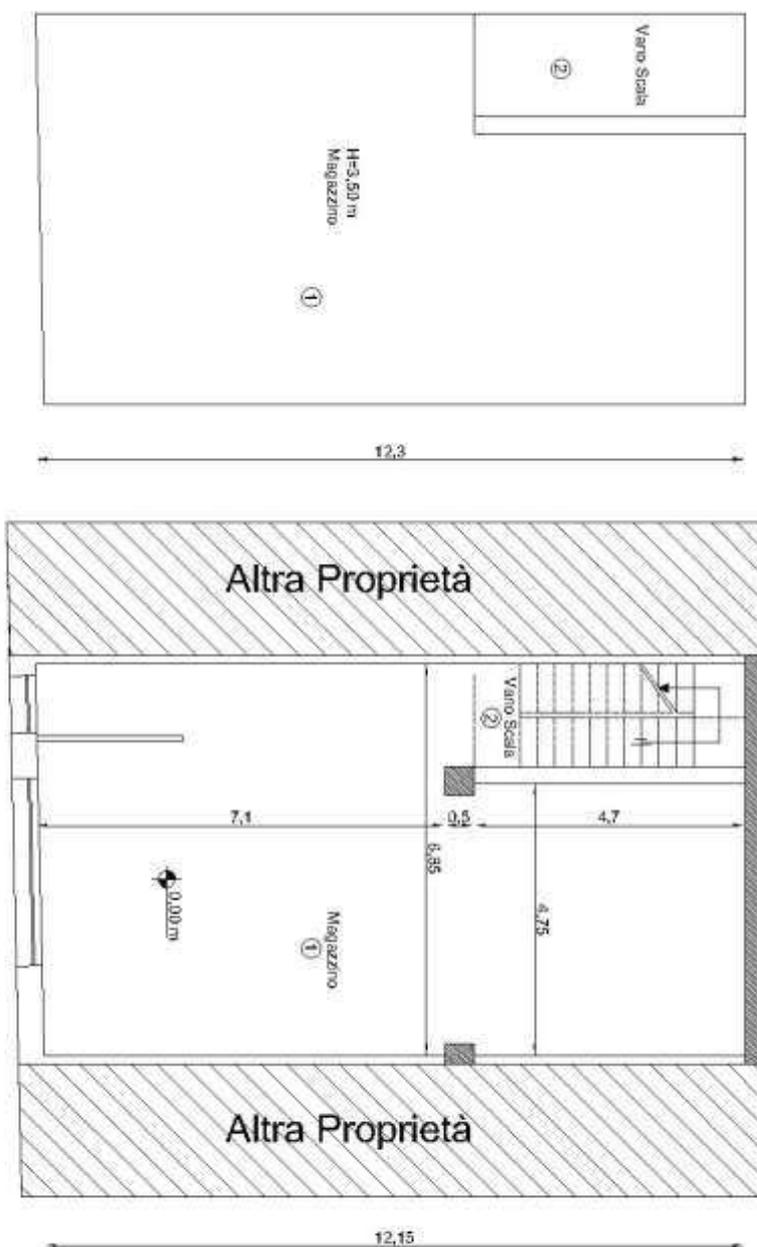
Foto Tav. 37– Esposizione Magazzino Piano Terra - Lotto 1 Immobile1.

- Magazzino 1 esposizione Sud (**Foto Tav. 37**);

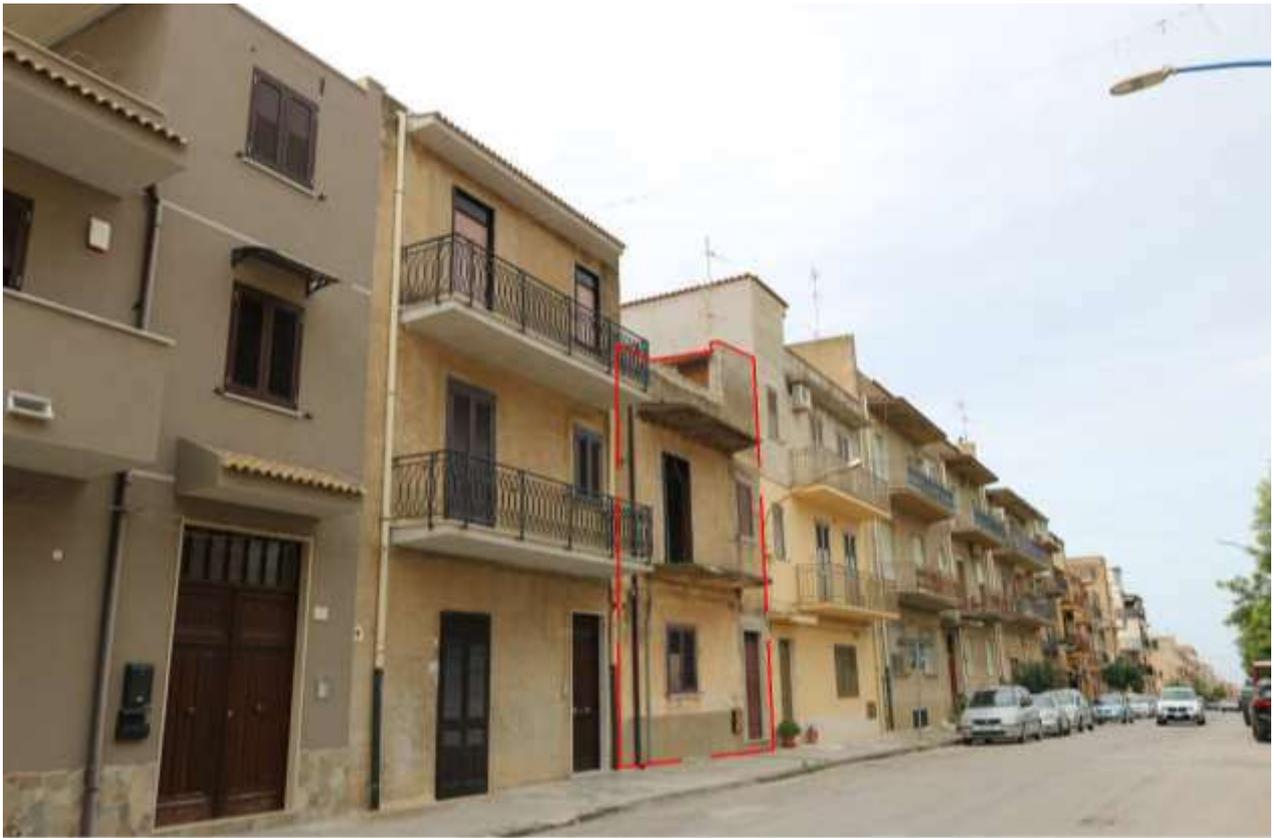
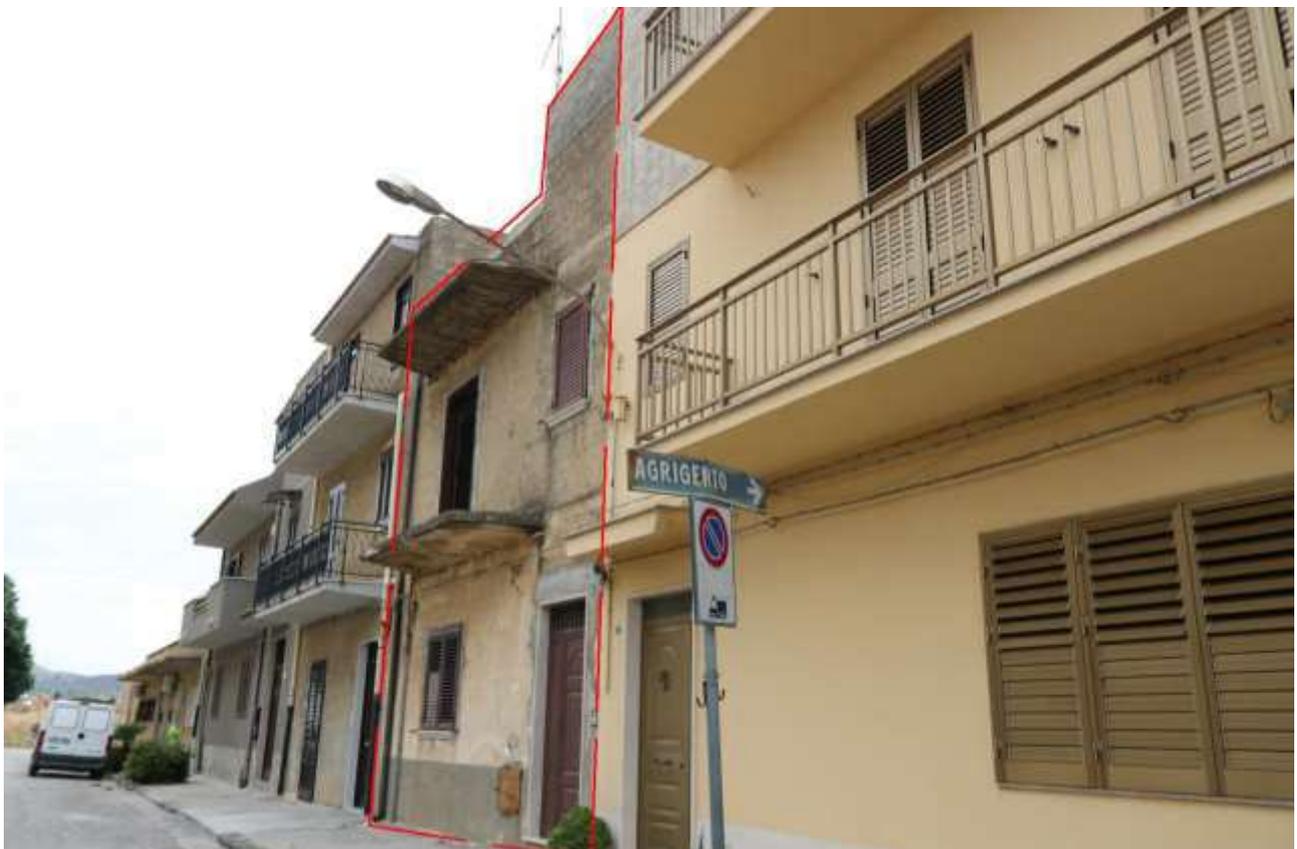
L'immobile 1 oggetto di perizia fa parte di un edificio che si sviluppa su tre piani fuori terra, piano terra con ingresso da Via S. Teresa n.39, piano terra con ingresso da Via G. Marconi 264, piano primo con ingresso da Via G. Marconi 264, Terrazzo praticabile e Torrino Scala **(Foto Tav. 44)**, la struttura portante risulta essere mista in cemento armato e in muratura portante in conci di tufo, con pilastri e travi in cemento armato in corrispondenza del magazzino a piano terra, i solai sono realizzati in latero cemento, la tompagnatura esterna non è bene rifinita con intonaco quasi assente, soprattutto in corrispondenza dei balconi che mostrano lesioni dovute quasi sicuramente al distacco dell'intonaco **(Foto 5 e 6 Tav. 16) (Foto 8 e 10 Tav. 14)**

**Foto 8 Tav. 14**– Individuazione del Lotto 1 Immobile 1 con accesso da scala interna tramite portone di ingresso all'immobile 2 Lotto 2 ubicato in via G. Marconi.

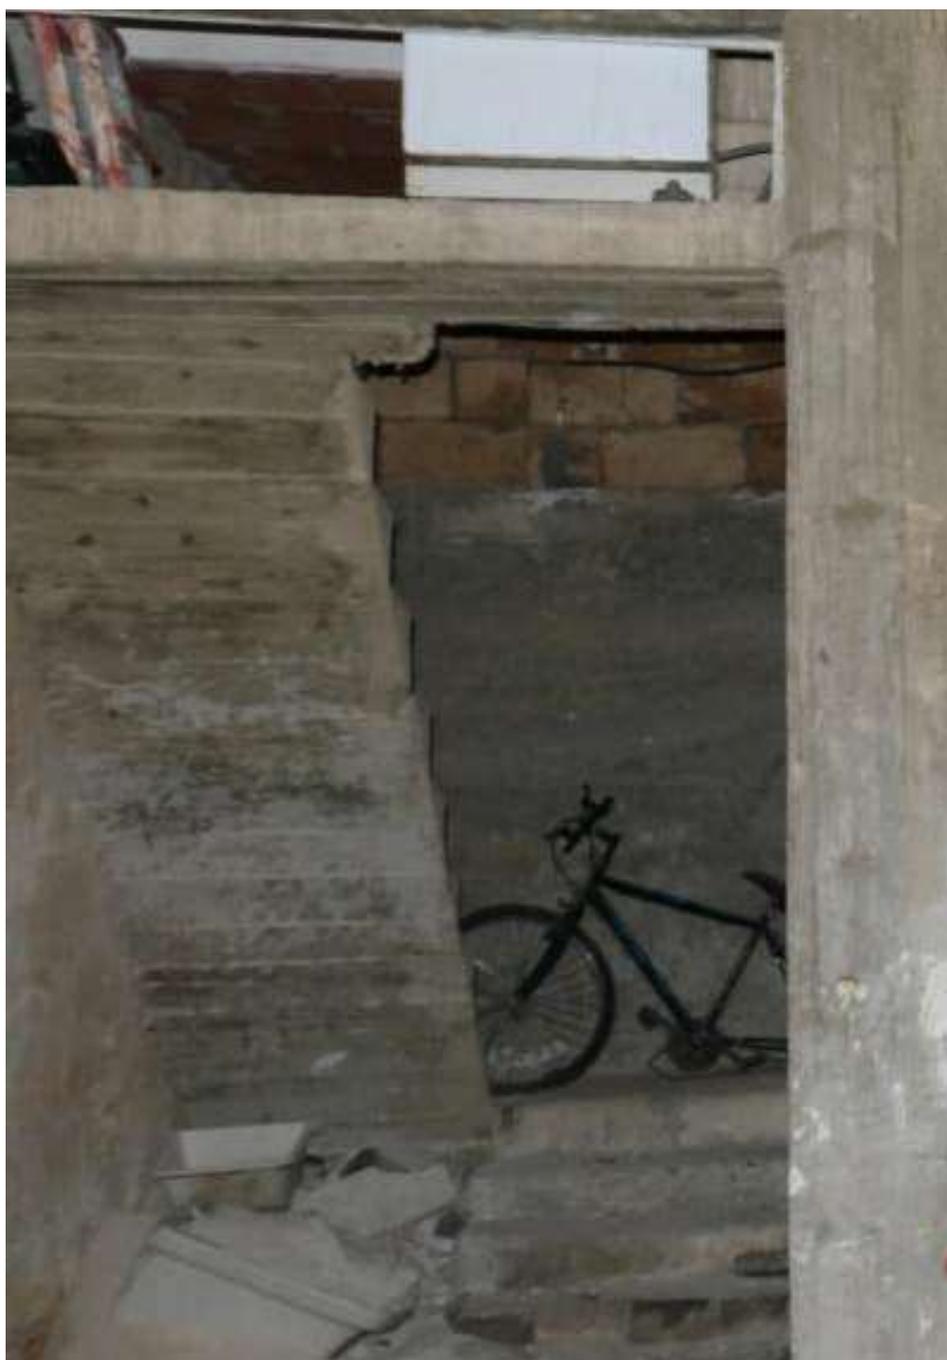
**Foto 11 Tav. 18**–Scala interna Lotto 1 Immobile 1.

L'accesso al magazzino avviene tramite una saracinesca ubicata al piano terra del sopra citato immobile lungo la via S. Teresa n.39. Altro accesso al magazzino avviene tramite un portone ubicato lungo la via G. Marconi n. 264, dal quale tramite una scala interna è possibile accedere a detto magazzino **(Foto 11 Tav. 18)**.

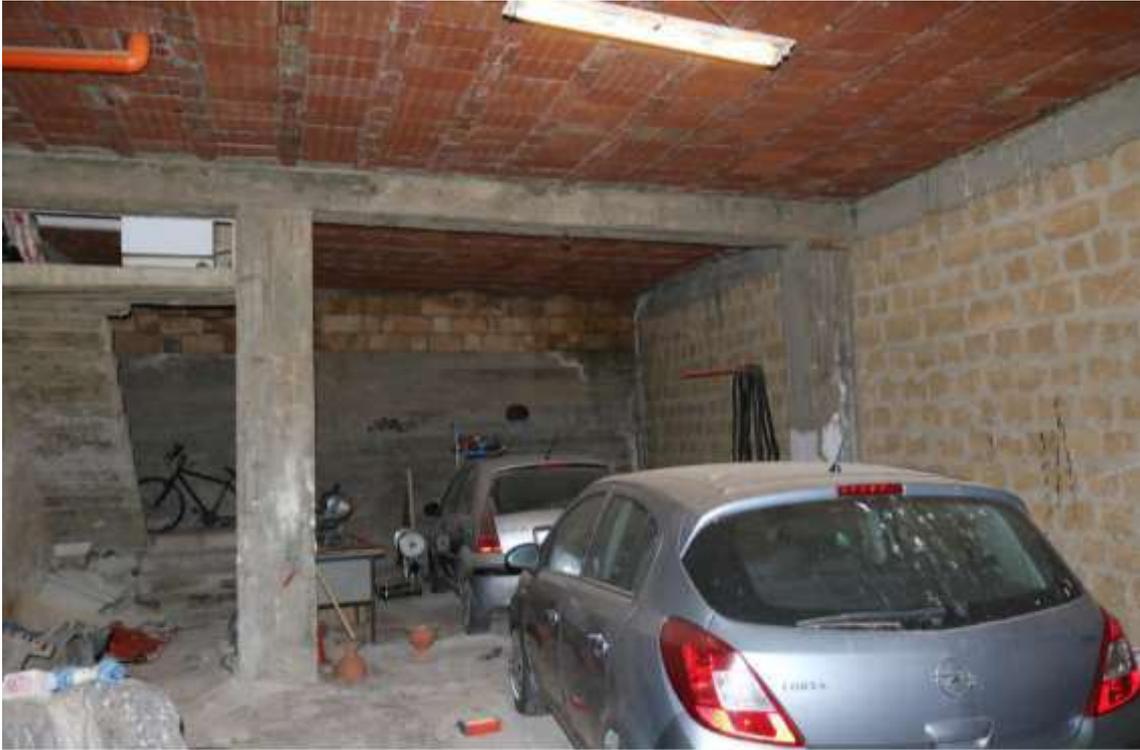
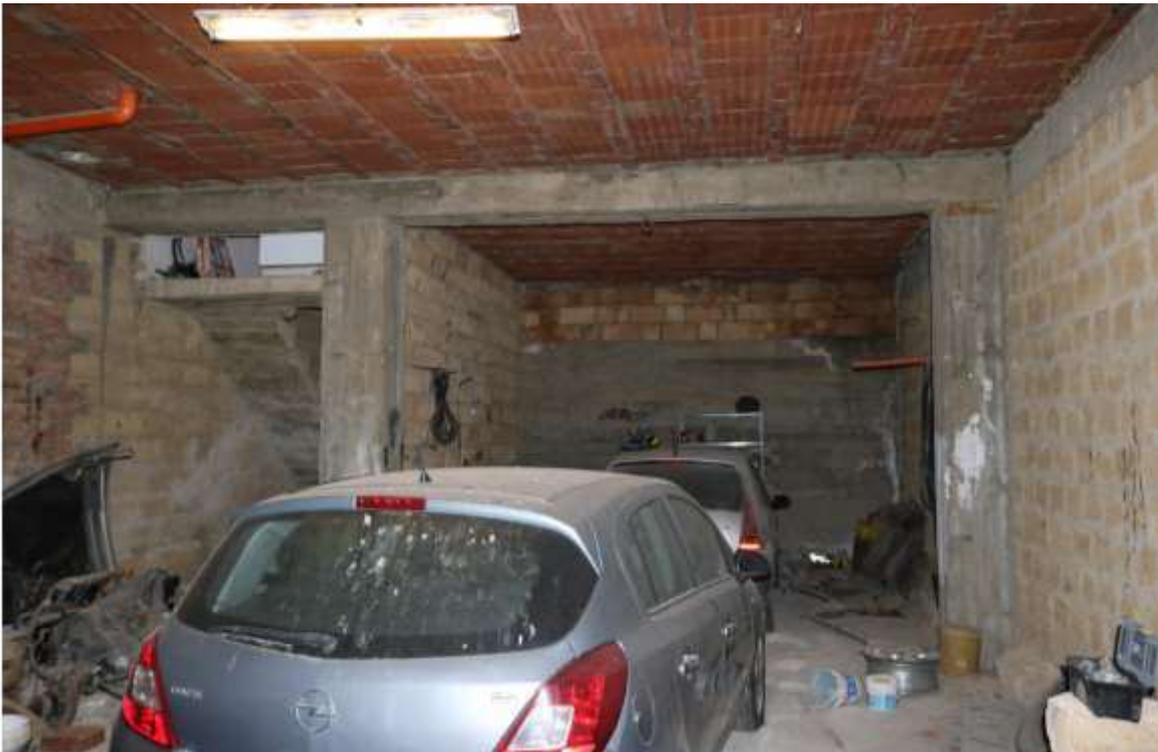
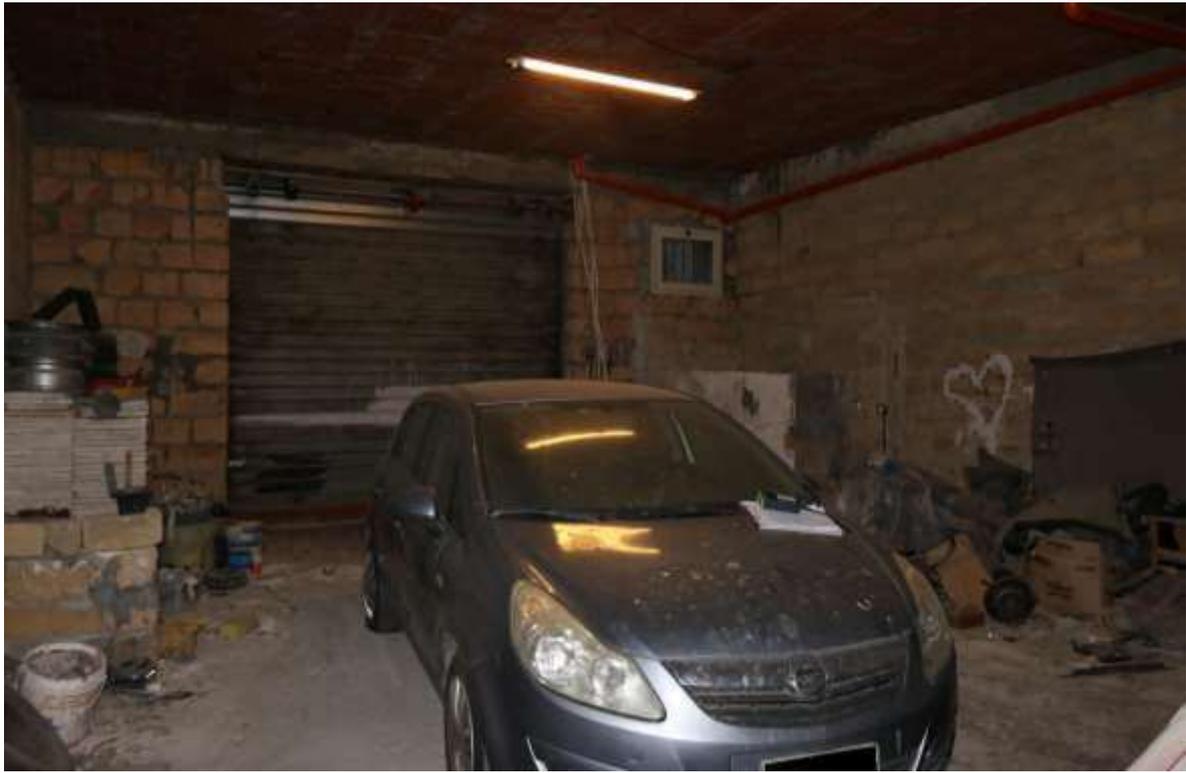
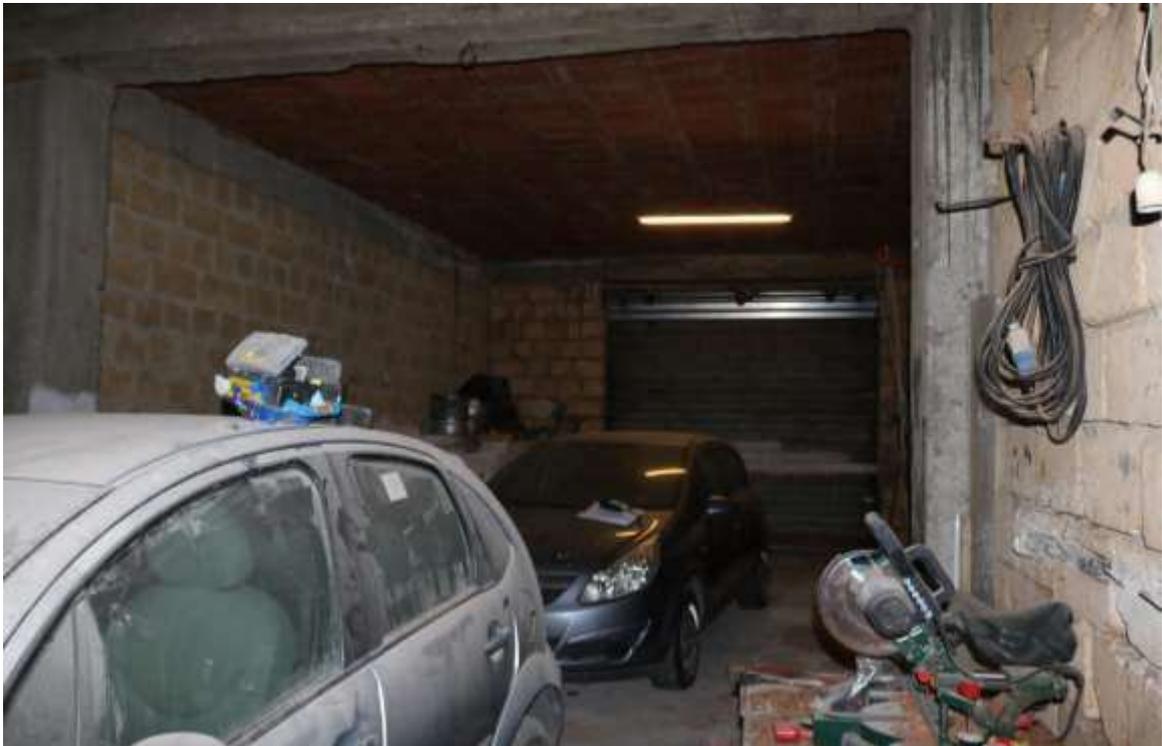
Dal sopralluogo effettuato presso l'immobile 1, è emerso il cattivo stato di conservazione, a conferma di quanto detto si riporta un dettagliato rilievo fotografico del magazzino, utile a capire lo stato di fatto e le caratteristiche interne dello stesso (**Foto Tav. 17**).

- **Magazzino (Foto 11, 12, 13, 14 Tav. 18):**

Pavimento in battuto di cemento, nessuna finitura, infissi in pvc e saracinesca in ferro, cattivo stato di conservazione e manutenzione.

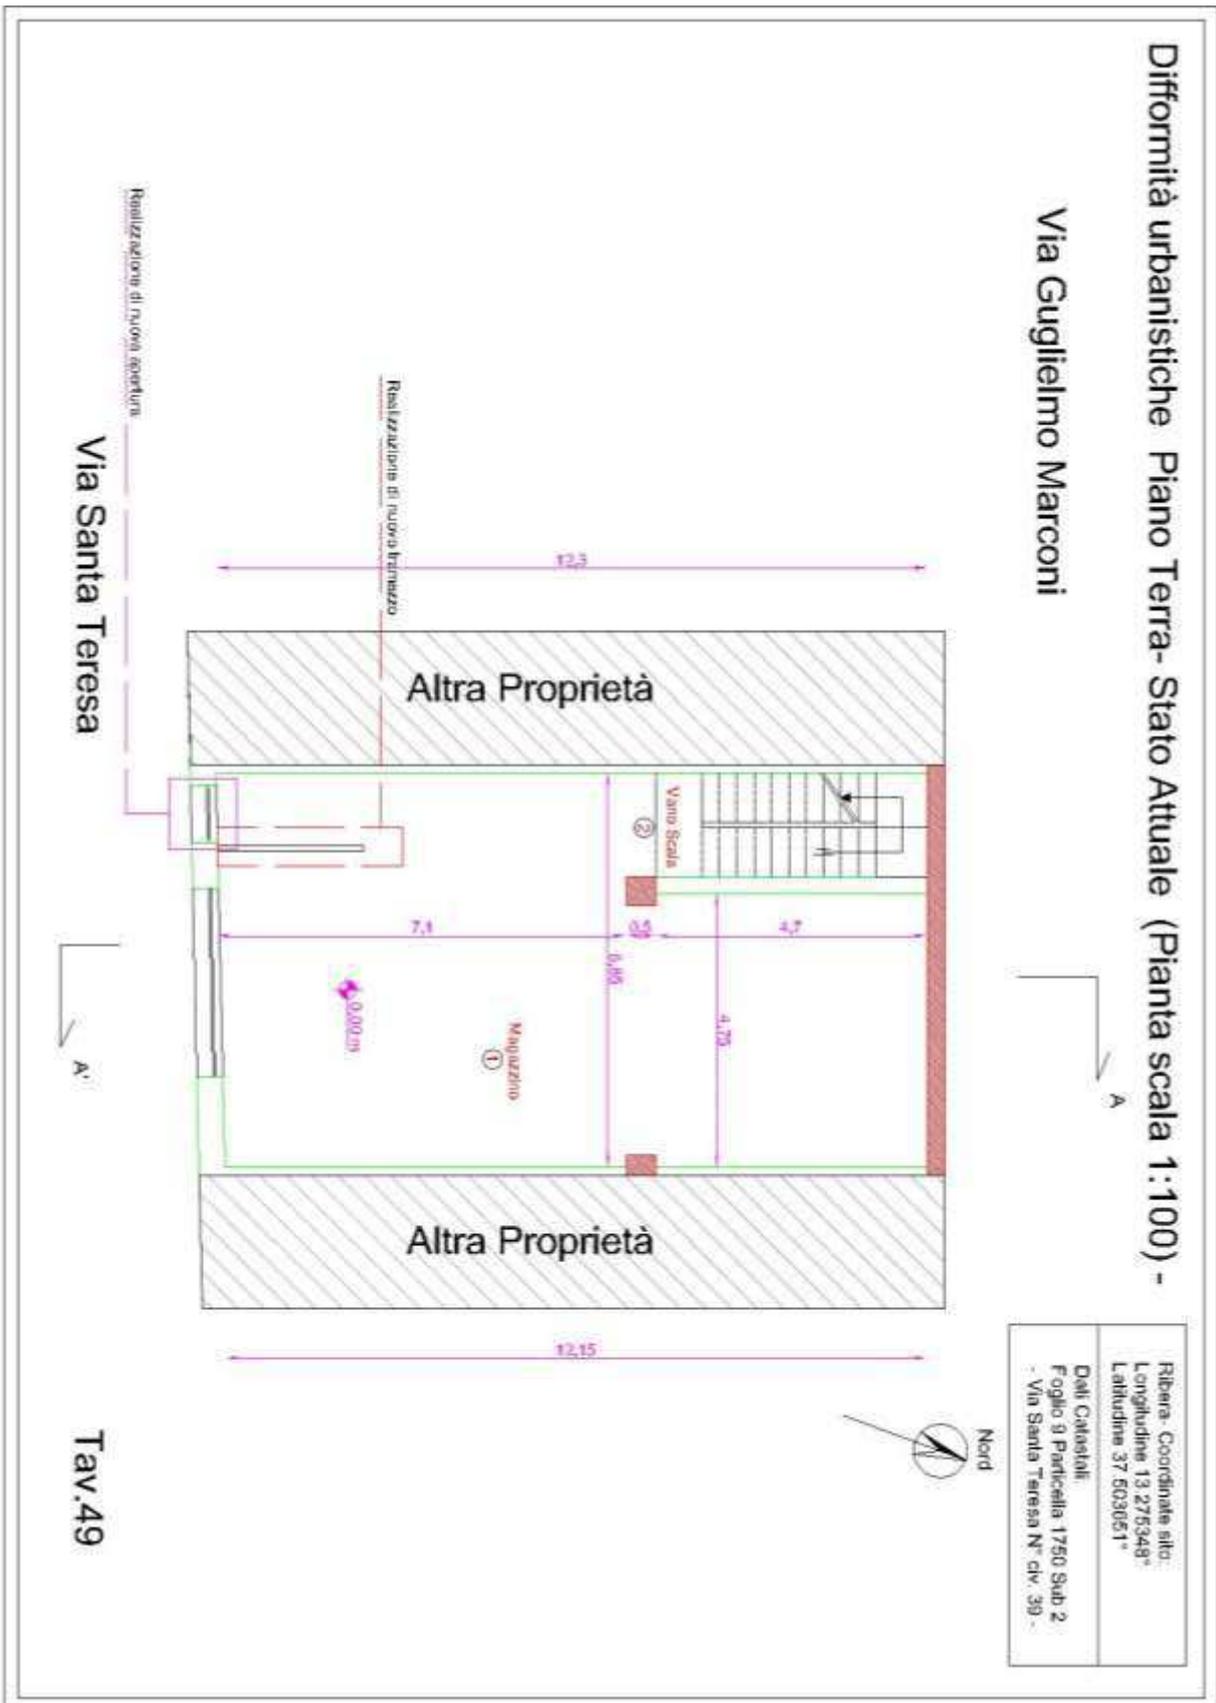
**Foto Tav. 49**– Individuazione difformità urbanistiche e stato attuale Lotto 1 Immobile1 – Rilievo Stato attuale **Foglio 9** particella 1750 sub. 2

L'edificio realizzato così come rilevato **(Foto Tav. 49)** e l'edificio **autorizzato (Foto Tav. 50)** presenta delle difformità;

A seguito di un dettagliato rilievo dello stato dei luoghi ed un confronto tra la planimetria rilevata sui luoghi **(Foto Tav. 49)**, la planimetria catastale **(Foto Tav. 51)** e la planimetria depositata presso l'U.T.C. di Ribera **(Foto Tav. 50)**, il sottoscritto ha potuto rilevare non solo difformità catastali non "lievi", ma anche difformità di tipo urbanistico, motivo per cui si dovrà prima procedere ad una regolarizzazione edilizia tramite SCIA (Segnalazione Certificata di Inizio Attività) in sanatoria ai sensi dell'art. 36 ai sensi del D.P.R. 380/2001 in riferimento ai tramezzi realizzati e alle aperture (in conformità alla disciplina urbanistica ed edilizia vigente sia al momento della realizzazione dello stesso, sia al momento della presentazione della domanda) e successivamente si dovrà procedere

**A) Costi per regolarizzazione urbanistica relativamente alla presentazione della SCIA Segnalazione Certificata di Inizio Attività in sanatoria:**

- Spese tecniche relativi alla presentazione della SCIA (Segnalazione Certificata di Inizio Attività) in sanatoria **1.500,00 Euro (Millecinquecento/00 Euro) + I.V.A se dovuta + Cassa;**
- Sanzione amministrativa applicata, relativamente alla richiesta di sanatoria ai sensi dell'art. 36 del D.P.R 380/2001 **516,00 Euro (Cinquecentosedici/00 Euro);**
- Diritti istruttori **500,00 Euro (Cinquecento/00 Euro);**

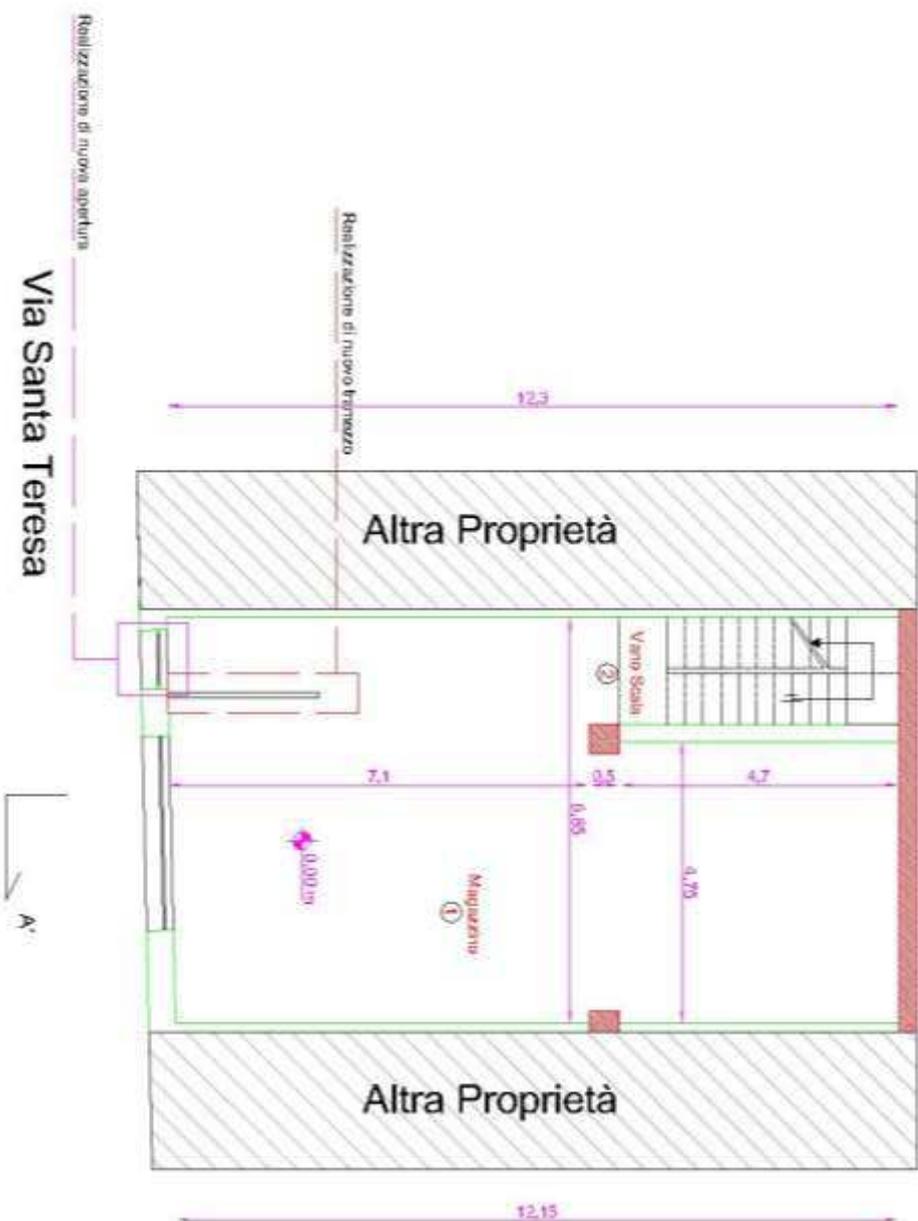
**Foto Tav. 51**– Individuazione diffornità catastali e stato attuale Lotto 1 Immobile1 – Planimetria catastale **Foglio 9** particella 1750 sub. 2

Ovvero è stato realizzato un tramezzo in direzione ortogonale alla saracinesca e contestualmente è stata realizzata una nuova apertura lungo il prospetto principale prospiciente la via S. Teresa n.39 **(Foto Tav. 51 e 8)**

sia ad una variazione catastale che all'allineamento identificativo catastale, con indicazione dell'esatta posizione della particella, che attualmente è rappresentata in maniera errata (**Foto Tav. 5 e 6**).

- Oneri erariale per variazione catastale, spese tecniche **1.200,00 Euro (Milleduecento/00 Euro) + I.V.A se dovuta + Cassa;**
- Spese tecniche per allineamento identificativo catastale **500,00 Euro (Cinquecento/00 Euro) + I.V.A se dovuta + Cassa;**
