ALL'ONOREVOLE TRIBUNALE DI SAVONA

CONSULENZA TECNICA D'UFFICIO

nella Causa civile R.G. n. 3900/2017 tra:

DESCRIZIONE E STIMA DEI BENI

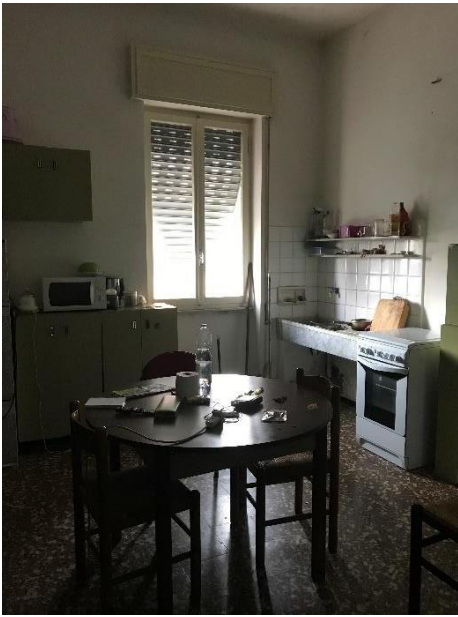
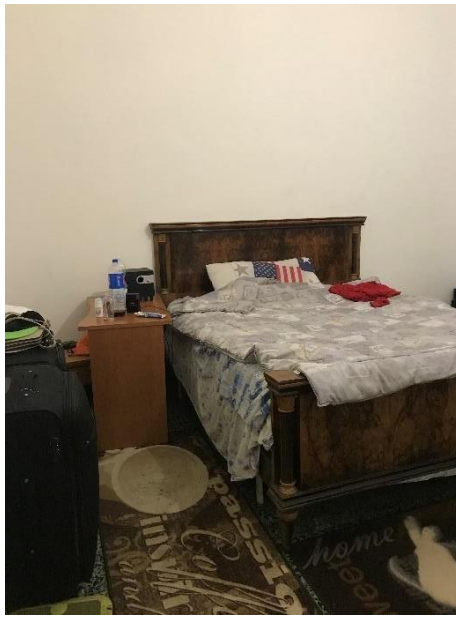
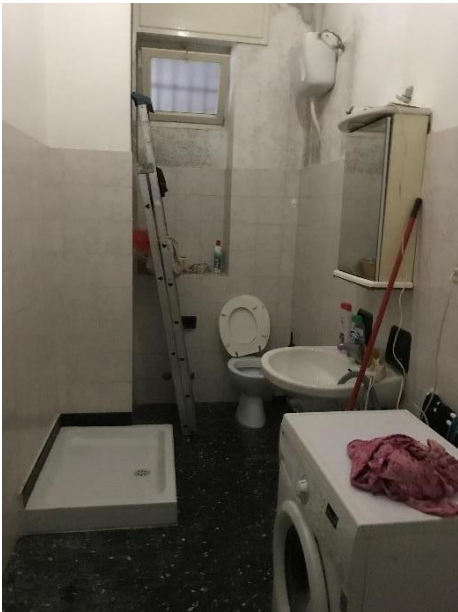
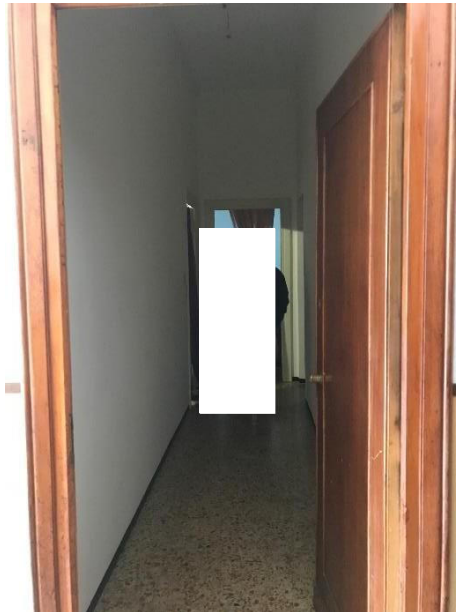
1) Magazzino, sito in via Arpione n. 16, piano terreno ed interrato, censito al C.F. col **foglio 46, mappale 645, sub. 1**, cat. C/2, classe 2, consistenza mq. 44, superficie catastale mq. 64, rendita € 133,25; a principali confini: ingresso condominiale, altre u.i.u. su due lati, corte comune.

Unità immobiliare a destinazione non residenziale (magazzino) con ingresso dall'atrio condominiale, composta, al piano terreno, da due ampi locali, bagno e disimpegno e da cantina al piano interrato; attualmente i vani sono adibiti a cucina e camera. Pavimenti in graniglia di marmo, impianto elettrico non a norma. Stato di manutenzione generale sufficiente. Vedi elaborato grafico **all. 6/1** e foto di seguito.

Come sopra specificato nella situazione urbanistica dell'intero fabbricato, non è stata reperita la tavola di variante alla pratica edilizia n. 73 del 30.12.1955, considerando che la volumetria del fabbricato appare autorizzata e che la sua realizzazione è antecedente al 01.09.1967, ai fini della conformità urbanistica si fa riferimento a quanto indicato situazione/storia catastale dell'immobile, il quale risulta invariato dall'impianto meccanografico; la planimetria catastale era mancante, è stata presentata nel 2008 e, ai fini della consistenza, rappresenta lo stato di fatto. Tuttavia, anche se planimetricamente l'immobile risulta conforme, poiché trattasi di magazzino, l'attuale utilizzo dei locali come cucina e camera dovrà essere ricondotto a destinazione non abitativa, effettuando, quantomeno, la rimozione della cucina. Ciò eseguito, la situazione catastale si riterrà conforme allo stato di fatto.

Costo approssimativo per la rimozione della cucina: euro 500,00.

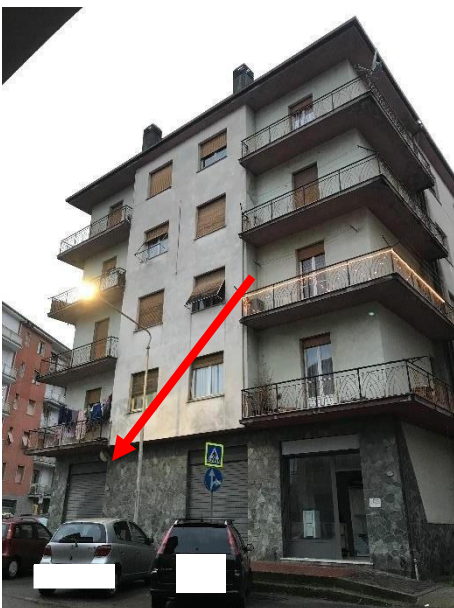
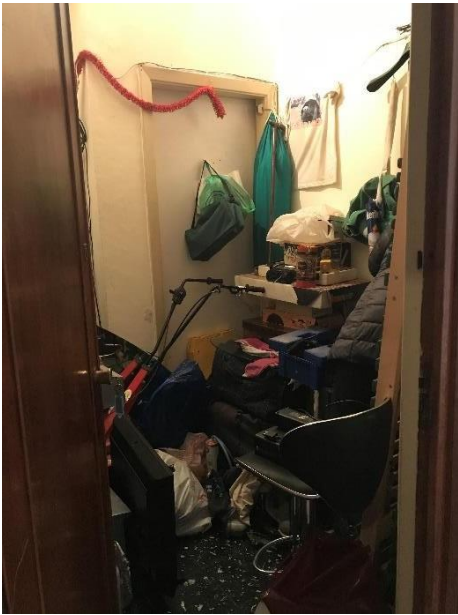
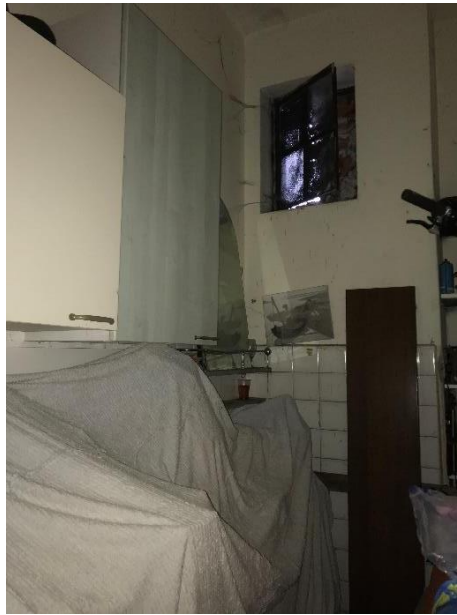
2) Negozio, sito in Corso Martiri della Libertà n. 123R e 125R, piano terreno ed interrato, censito al C.F. col **foglio 46, mappale 645, sub. 2**, cat. C/1, classe 5, consistenza mq. 51, superficie catastale mq. 55, rendita € 1.211,61; a principali confini: Corso Martiri della Libertà, altra u.i.u., ingresso condominiale, corte comune.

Unità immobiliare a destinazione negozio, composta, al piano terreno da locale principale, retro e ripostiglio (posto nell'atrio condominiale), cantina al piano interrato. Pavimenti in graniglia di marmo, impianto elettrico non a norma. Stato di manutenzione generale mediocre. Vedi elaborato grafico **all. 6/2** e foto di seguito.

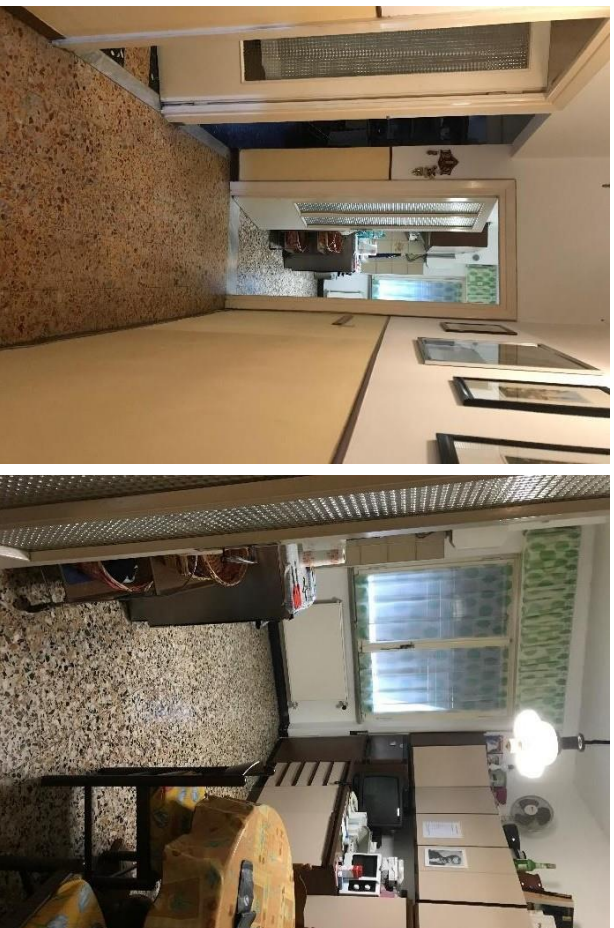
3) Alloggio sito in via Arpione n. 16, piano secondo ed interrato, censito al C.F. col **foglio 46, mappale 645, sub. 10**, cat. A/3, classe 2, consistenza vani 4,5, superficie catastale mq. 78, rendita € 383,47; a principali confini: piano secondo: Corso Martiri della Libertà, corte comune, altra u.i.u., scala condominiale; piano interrato: altra u.i.u., corridoio condominiale, altra u.i.u., terrapieno.

Unità immobiliare abitativa composta da cucina, soggiorno, camera, bagno, disimpegno, ripostiglio e balcone, al piano secondo, oltre cantina al piano interrato. Pavimenti in graniglia di marmo, impianto elettrico non a norma. Stato

di manutenzione generale discreto. Vedi elaborato grafico **all. 6/3** e foto di seguito.

Come sopra specificato nella situazione urbanistica dell'intero fabbricato, non è stata reperita la tavola di variante alla pratica edilizia n. 73 del 30.12.1955, considerando che la volumetria del fabbricato appare autorizzata e che la sua realizzazione è antecedente al 01.09.1967, ai fini della conformità urbanistica si fa riferimento a quanto indicato situazione/storia catastale dell'immobile, il quale risulta variato nel 2008 per diversa distribuzione degli spazi interni, con dichiarazione sulla data di esecuzione lavori del 31.12.1986 (cfr all. 10 alla precedente relazione 08/06/2020); poiché tali lavori non risultano autorizzati gli stessi dovranno essere sanati mediante Comunicazione ai sensi dell'art. 22 della L.R. 16/2008 e s.m.i.. Costo previsto per regolarizzazione urbanistica:

Si precisa inoltre che l'alloggio è comunicante, tramite porta interna, con il sub. 24 ed il cui passaggio dovrà essere interdetto mediante realizzazione di tramezza, per la quale si prevede un costo pari a circa euro 500,00, da ripartirsi al 50% tra le due unità immobiliari (euro 250,00 ciascuno).

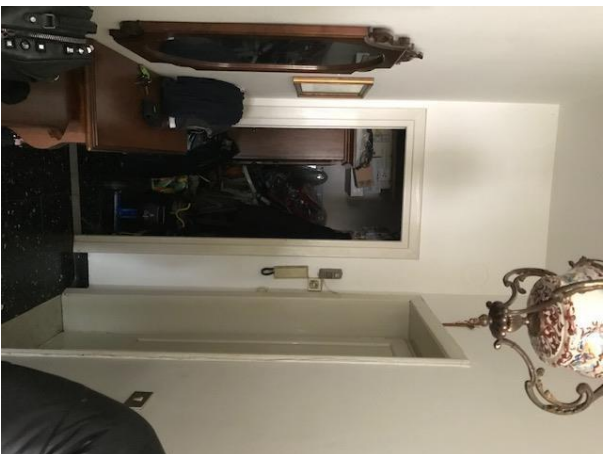
4) Alloggio sito in via Arpione n. 16, piano terzo ed interrato, censito al C.F. col **foglio 46, mappale 645, sub. 11**, cat. A/3, classe 2, consistenza vani 4,5, superficie catastale mq. 76, rendita € 383,47; a principali confini: piano terzo: Corso Martiri della Libertà, altra u.i.u., scala condominiale, altra u.i.u., corte comune; piano interrato: altra u.i.u., corridoio condominiale, altra u.i.u., terrapieno.

Unità immobiliare abitativa composta da cucina, soggiorno, camera, bagno, disimpegno, ripostiglio e balcone, al piano terzo, oltre cantina al piano interrato.

Pavimenti in graniglia di marmo, impianto elettrico non a norma. Stato di

manutenzione generale discreto. Vedi elaborato grafico **all. 6/4** e foto di seguito.

Come sopra specificato nella situazione urbanistica dell'intero fabbricato, non è stata reperita la tavola di variante alla pratica edilizia n. 73 del 30.12.1955, considerando che la volumetria del fabbricato appare autorizzata e che la sua realizzazione è antecedente al 01.09.1967, ai fini della conformità urbanistica si fa riferimento a quanto indicato situazione/storia catastale dell'immobile, il quale risulta variato nel 2008 per diversa distribuzione degli spazi interni, con dichiarazione sulla data di esecuzione lavori del 31.12.1986 (cfr all. 10 alla precedente relazione 08/06/2020); poiché tali lavori non risultano autorizzati gli stessi dovranno essere sanati mediante Comunicazione ai sensi dell'art. 22 della L.R. 16/2008 e s.m.i.. Costo previsto per regolarizzazione urbanistica:

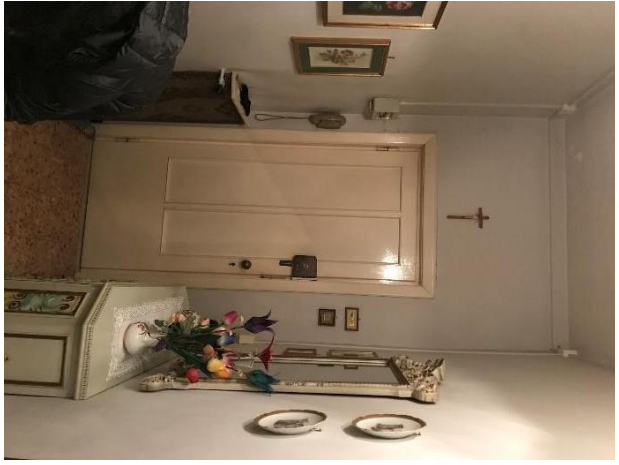
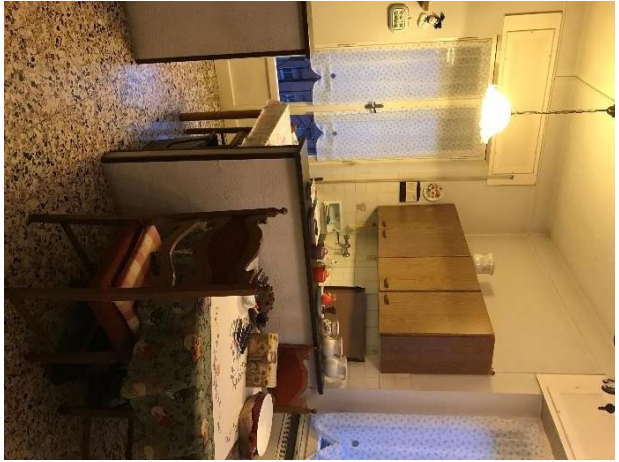
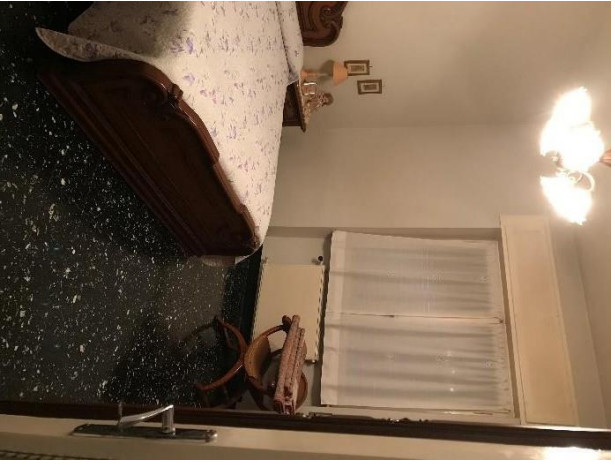
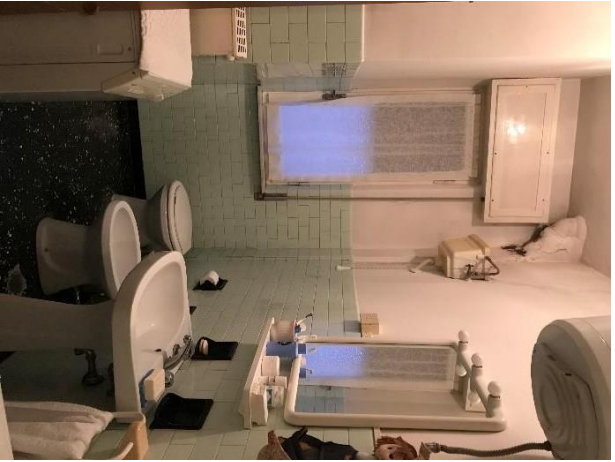
5) Alloggio sito in via Arpione n. 16, piano terzo ed interrato, censito al C.F. col **foglio 46, mappale 645, sub. 12**, cat. A/3, classe 2, consistenza vani 3,5, superficie catastale mq. 58, rendita € 298,25; a principali confini: piano terzo: altra u.i.u., scala condominiale, altra u.i.u. su due lati, corte comune; piano interrato: altra u.i.u., corridoio condominiale, altra u.i.u., terrapieno.

Unità immobiliare abitativa composta da cucina, camera, bagno, disimpegno e balcone, al piano terzo, oltre cantina al piano interrato. Pavimenti in graniglia di marmo, impianto elettrico adeguato, fuori traccia. Stato di manutenzione generale discreto. Vedi elaborato grafico **all. 6/5** e foto di seguito.

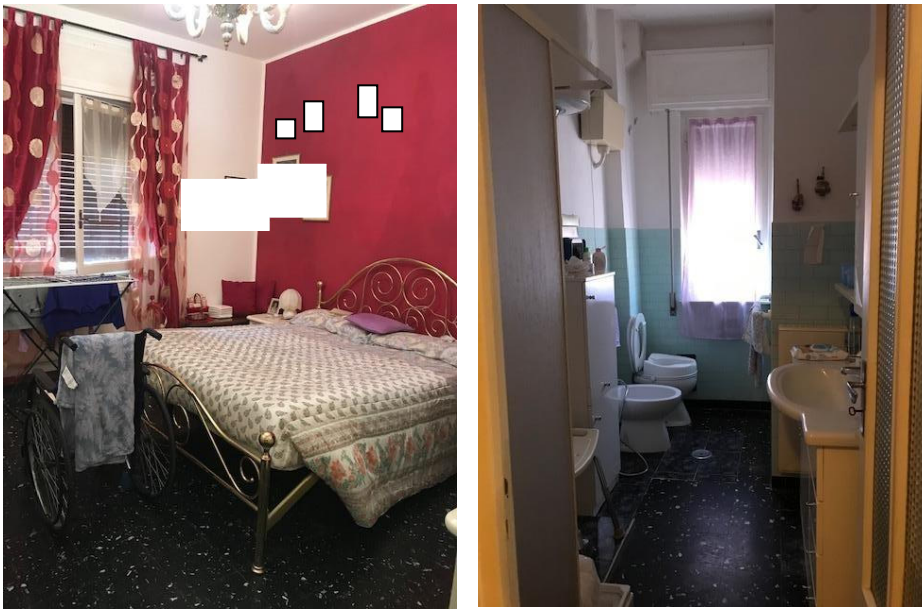
6) Alloggio sito in via Arpione n. 16, piano terzo ed interrato, censito al C.F. col **foglio 46, mappale 645, sub. 13**, cat. A/3, classe 2, consistenza vani 3, superficie catastale mq. 59, rendita € 255,65; a principali confini: piano terzo: scala condominiale, altra u.i.u., corte comune, altra u.i.u. su due lati; piano interrato: corridoio condominiale, altra u.i.u., terrapieno, altra u.i.u..

Unità immobiliare abitativa composta da cucina, camera, bagno, disimpegno e balcone, al piano terzo, oltre cantina al piano interrato. Pavimenti in graniglia di marmo, impianto elettrico non a norma. Stato di manutenzione generale discreto. Vedi elaborato grafico **all. 6/6** e foto di seguito.

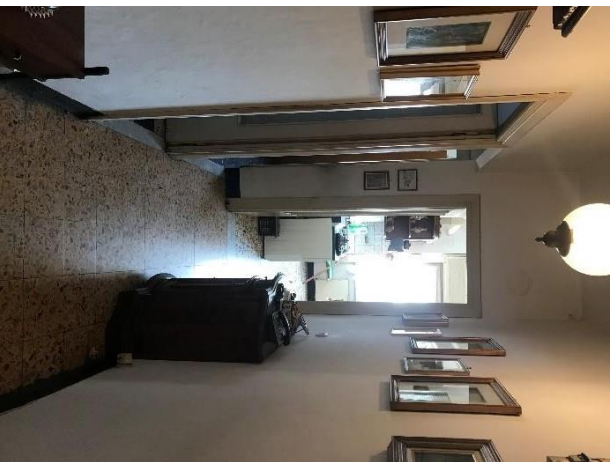
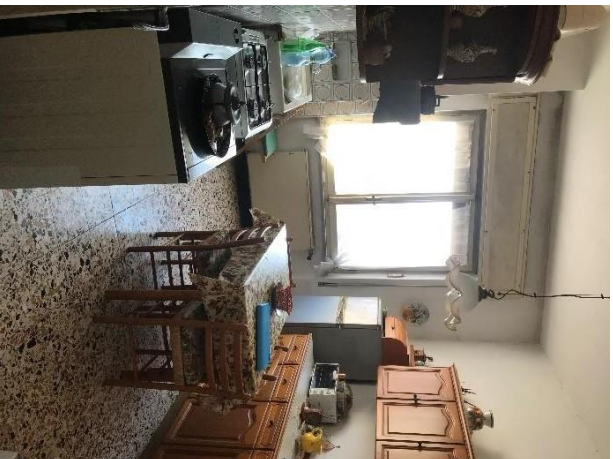
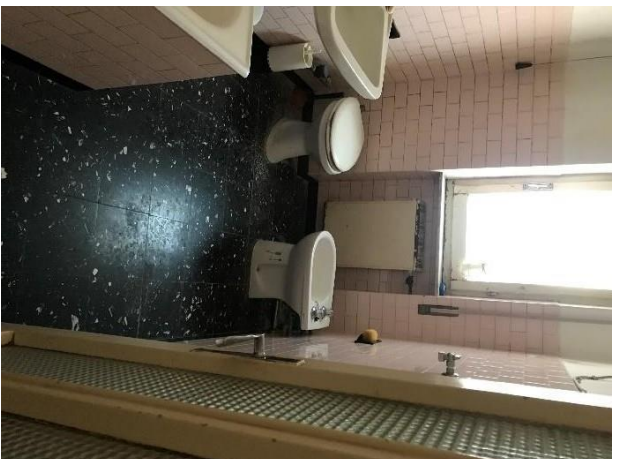
7) Alloggio sito in via Arpione n. 16, piano terzo ed interrato, censito al C.F. col **foglio 46, mappale 645, sub. 14**, cat. A/3, classe 2, consistenza vani 4,5, superficie catastale mq. 76, rendita € 383,47 a principali confini: piano terzo: corso Martiri della Libertà, corte comune, altra u.i.u., scala condominiale, altra u.i.u.; piano interrato: corridoio condominiale, altra u.i.u., terrapieno su due lati, altra u.i.u..

Unità immobiliare abitativa composta da cucina, soggiorno, camera, bagno, disimpegno, ripostiglio, balcone, al piano terzo, oltre cantina al piano interrato.

Pavimenti in graniglia di marmo, impianto elettrico non a norma. Stato di

manutenzione generale discreto. Vedi elaborato grafico **all. 6/7** e foto di seguito.

Come sopra specificato nella situazione urbanistica dell'intero fabbricato, non è stata reperita la tavola di variante alla pratica edilizia n. 73 del 30.12.1955, considerando che la volumetria del fabbricato appare autorizzata e che la sua realizzazione è antecedente al 01.09.1967, ai fini della conformità urbanistica si fa riferimento a quanto indicato situazione/storia catastale dell'immobile, il quale risulta variato nel 2008 per diversa distribuzione degli spazi interni, con dichiarazione sulla data di esecuzione lavori del 31.12.1986 (cfr all. 10 alla precedente relazione 08/06/2020); poiché tali lavori non risultano autorizzati gli stessi dovranno essere sanati mediante Comunicazione ai sensi dell'art. 22 della L.R. 16/2008 e s.m.i.. Costo previsto per regolarizzazione urbanistica:

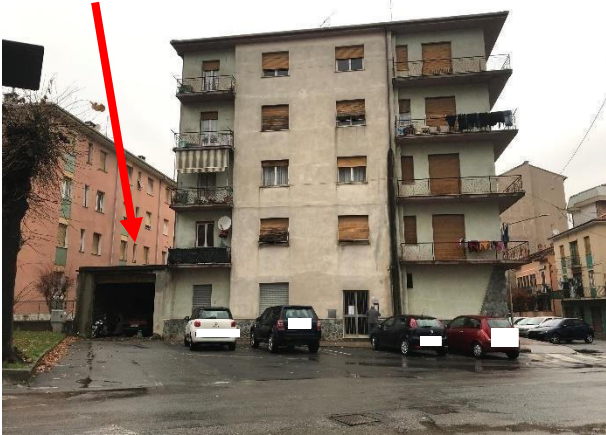
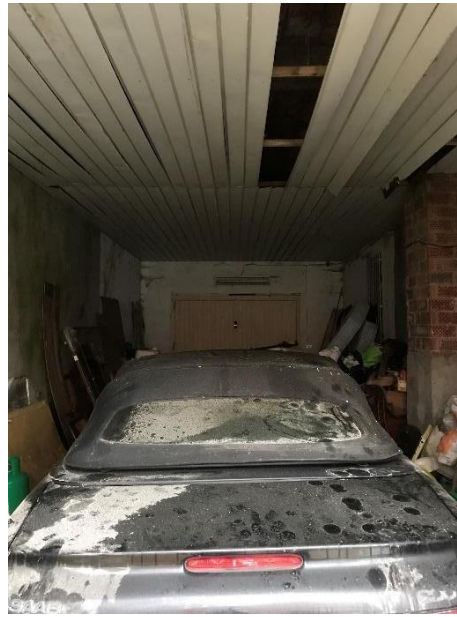
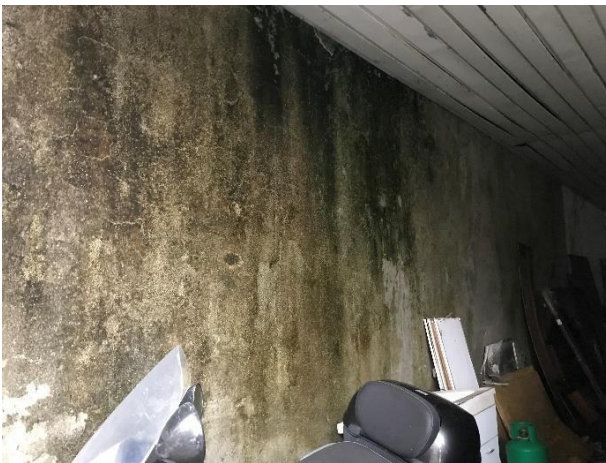
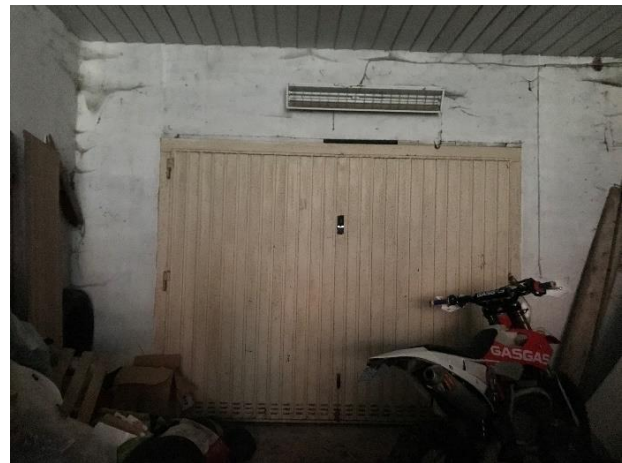
Unità immobiliare a destinazione non residenziale (autorimessa) con ingresso carrabile dalla via Arpione, composta da ampio locale al piano terreno, accesso con serranda avvolgibile in metallo, controsoffitto in doghe metalliche parzialmente crollato, il locale è collegato all'autorimessa limitrofa (sub. 16) tramite serramento metallico a battente; per eliminare la comunicazione tra gli immobili confinanti tale serramento dovrà essere reso fisso, non apribile (ad esempio tramite saldatura). Pavimento in cemento, impianto elettrico non a norma. Stato di manutenzione generale pessimo. Vedi elaborato grafico **all. 6/8** e foto di seguito.

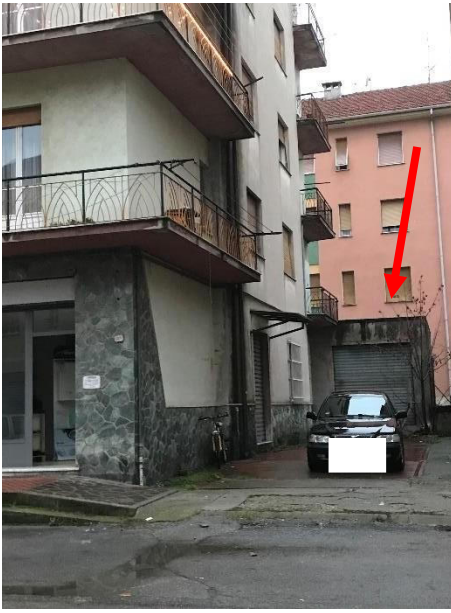
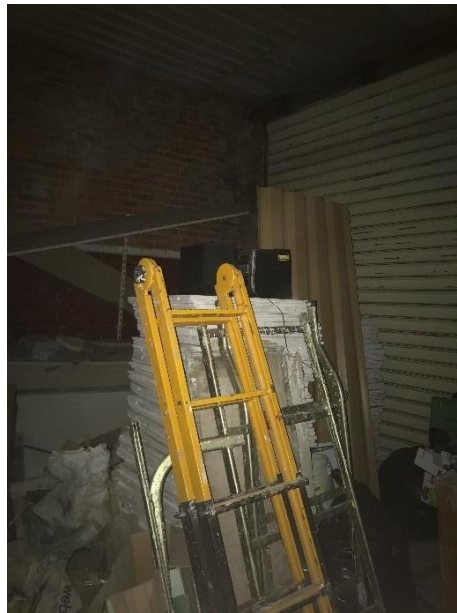
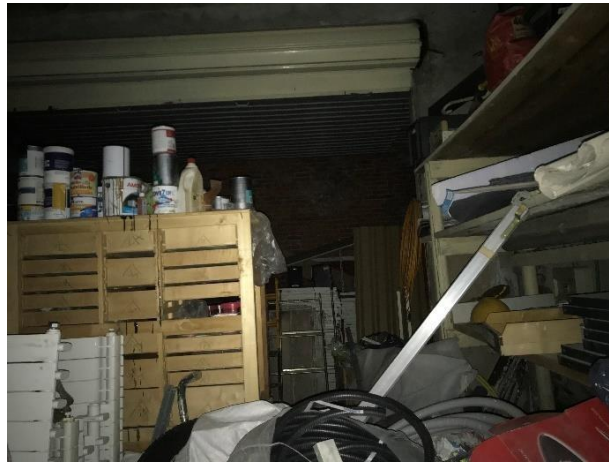
Unità immobiliare a destinazione non residenziale (autorimessa) con ingresso carrabile da Corso Martiri della Libertà, composta da due locali al piano terreno, accesso con serranda avvolgibile in metallo, l'immobile è collegato all'autorimessa limitrofa (sub. 15) tramite serramento metallico a battente; per eliminare la comunicazione tra gli immobili confinanti tale serramento dovrà essere reso fisso, non apribile (ad esempio tramite saldatura). Pavimento in cemento, impianto elettrico non a norma. Stato di manutenzione generale sufficiente. Vedi elaborato grafico **all. 6/9** e foto di seguito.

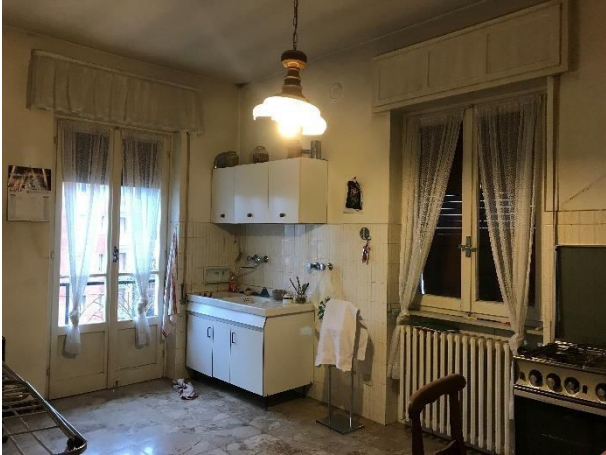
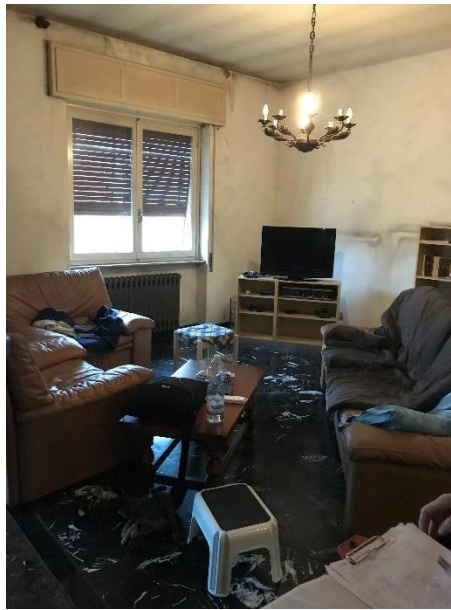
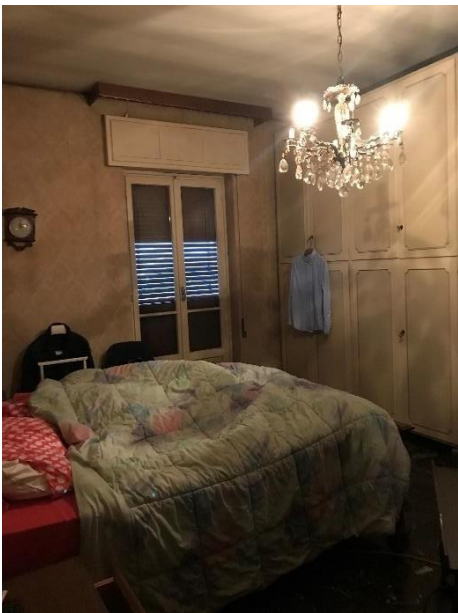
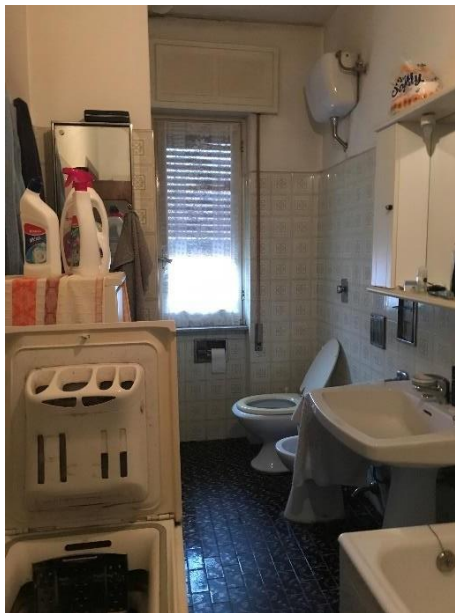
Unità immobiliare abitativa composta da cucina, soggiorno, due camere, bagno, disimpegno, ripostiglio e due balconi. Pavimenti in graniglia di marmo, impianto elettrico non a norma; in alcuni punti del soffitto e delle pareti si rilevano macchie di umidità causate da infiltrazioni provenienti dal soprastante sottotetto. del Stato di manutenzione generale sufficiente. Vedi elaborato grafico **all. 6/10** e foto di seguito.

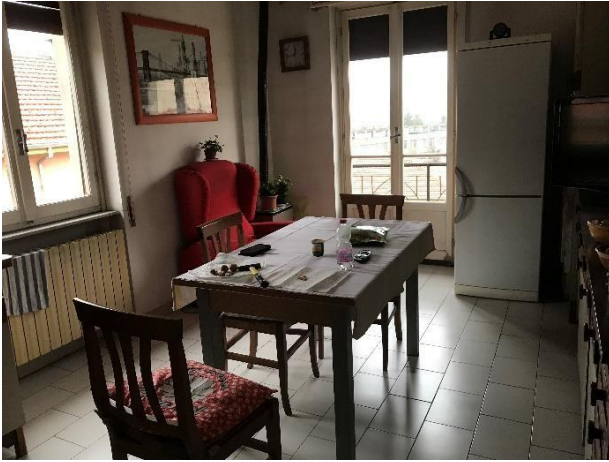
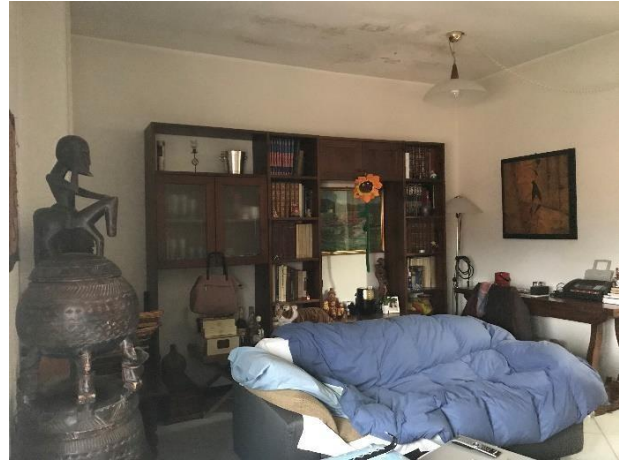
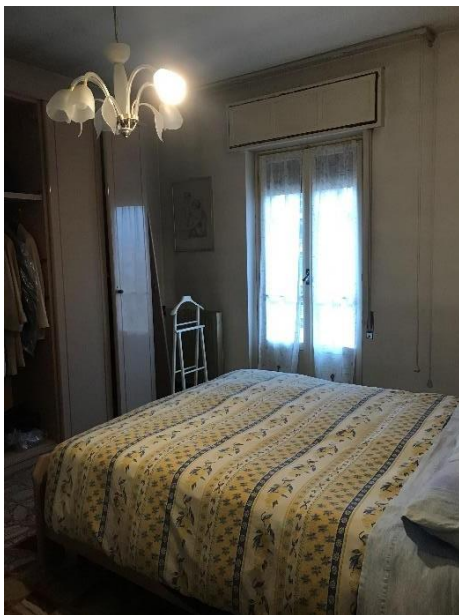
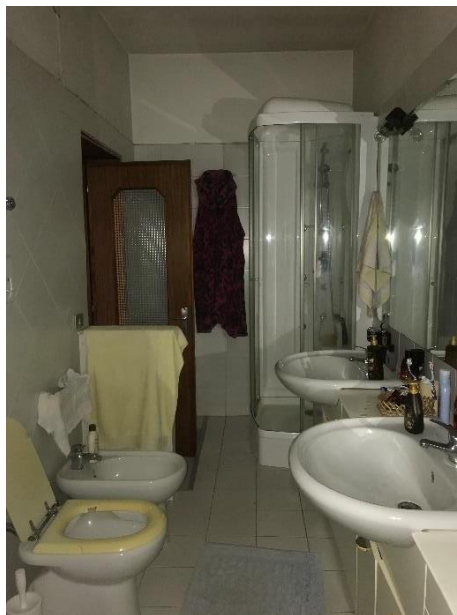
Unità immobiliare abitativa composta da cucina, soggiorno, due camere, guardaroba, bagno, disimpegno, ripostiglio e due balconi. Pavimenti in graniglia di marmo, impianto elettrico non a norma; in alcuni punti del soffitto e delle pareti si rilevano macchie di umidità causate da infiltrazioni provenienti dal soprastante sottotetto. Stato di manutenzione generale discreto. Vedi elaborato grafico **all. 6/11** e foto di seguito.

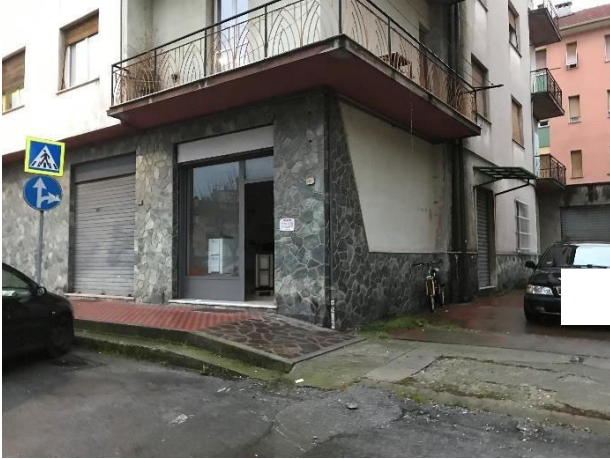
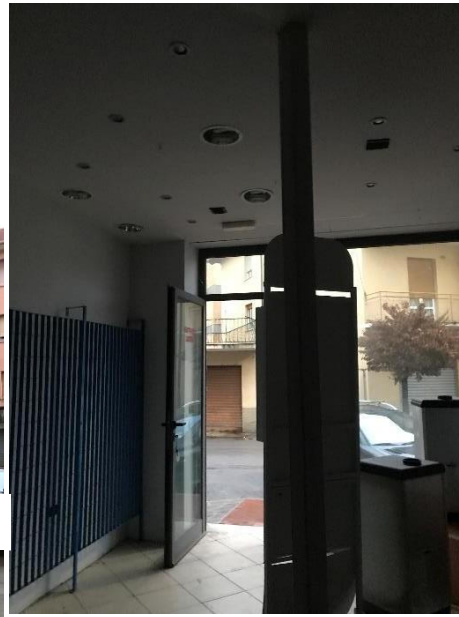
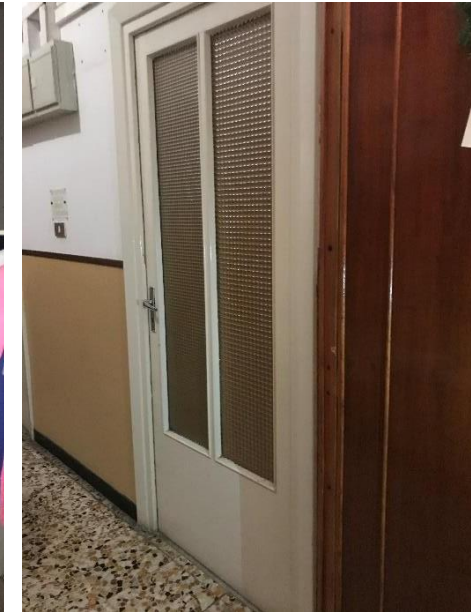
Unità immobiliare a destinazione negozio, composta, al piano terreno da locale principale, retro e bagno (posto nell'atrio condominiale), cantina al piano interrato. Pavimenti in graniglia di marmo, impianto elettrico non a norma. Stato di manutenzione generale discreto. Vedi elaborato grafico **all. 6/12** e foto di seguito.

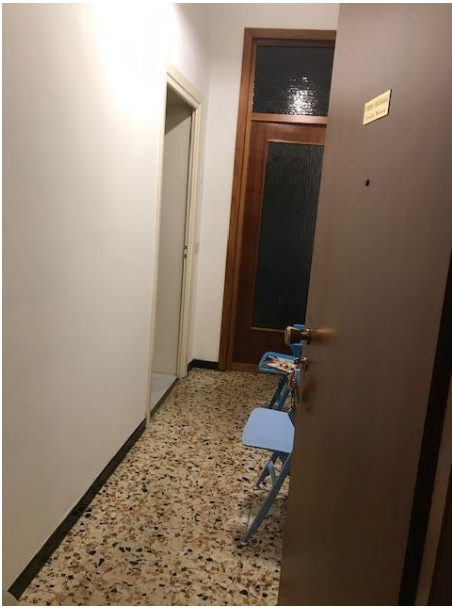
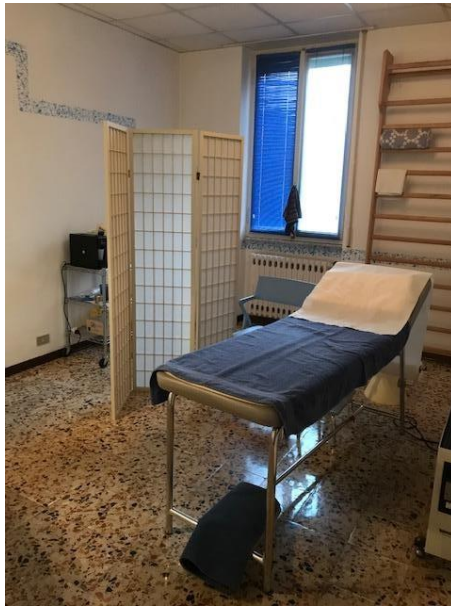
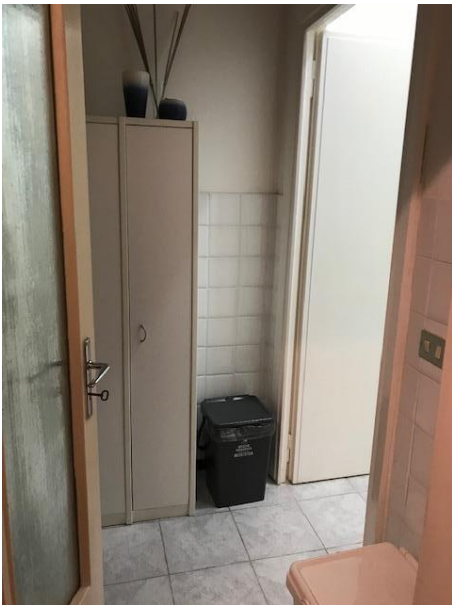
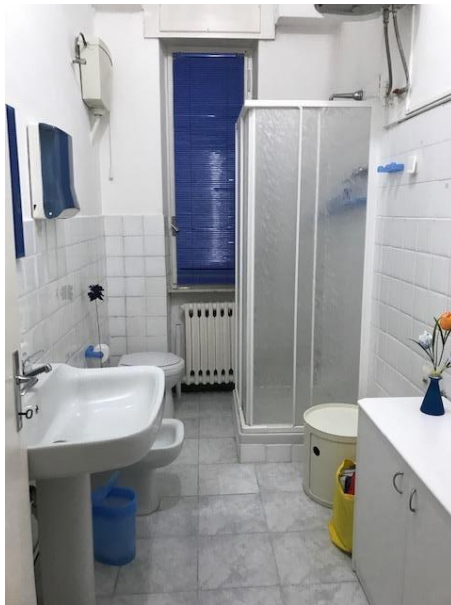
Unità immobiliare a destinazione magazzino, con ingresso dall'atrio condominiale, composta al piano terreno da locale principale, disimpegno e bagno, cantina al piano interrato; attualmente risulta utilizzata come studio privato (per massaggi e tecniche corporee). Pavimenti in graniglia di marmo o ceramica, impianto elettrico non a norma. Stato di manutenzione generale discreto. Vedi elaborato grafico **all. 6/13** e foto di seguito.

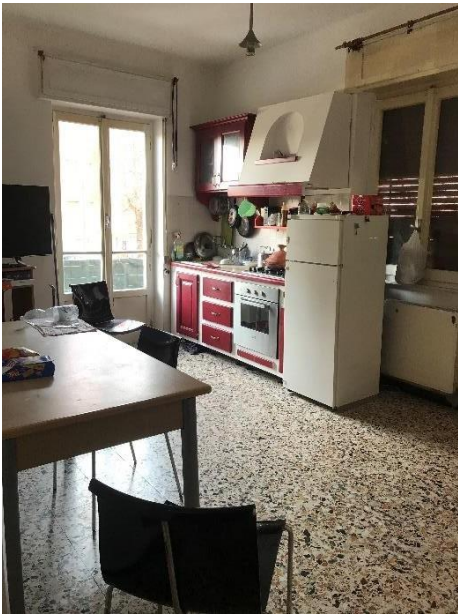
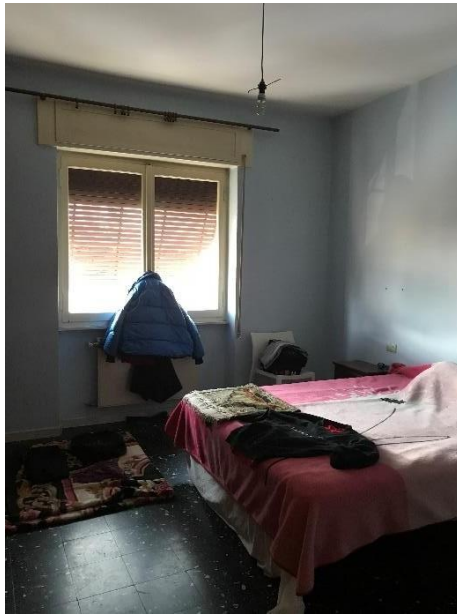
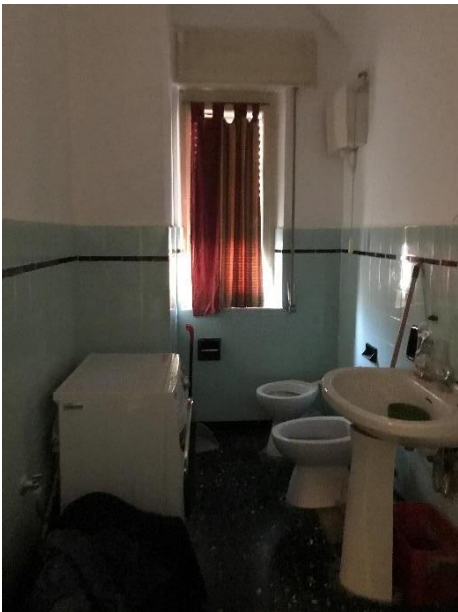
Unità immobiliare abitativa composta da cucina, camera, bagno, disimpegno e balcone al piano primo, oltre cantina al piano interrato. Pavimenti in graniglia di marmo, impianto elettrico non a norma. Stato di manutenzione generale discreto. Vedi elaborato grafico **all. 6/14** e foto di seguito.

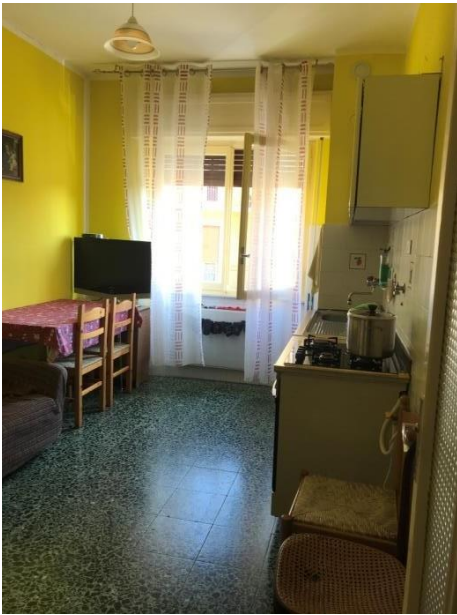
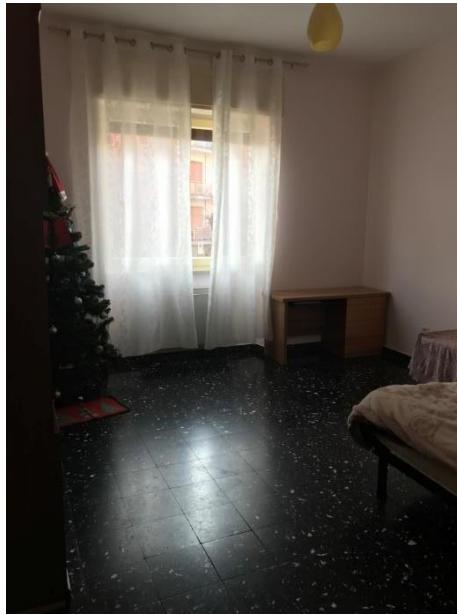
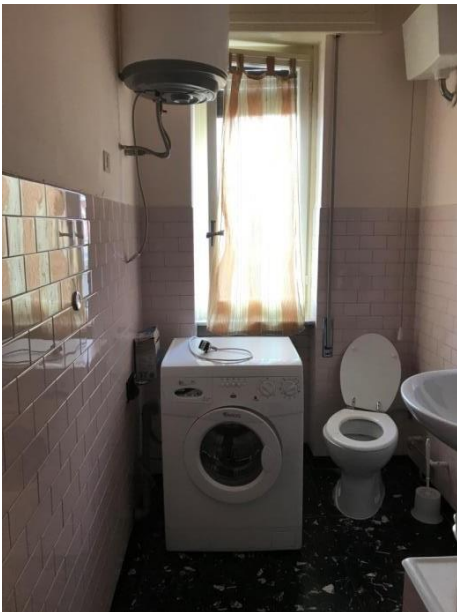
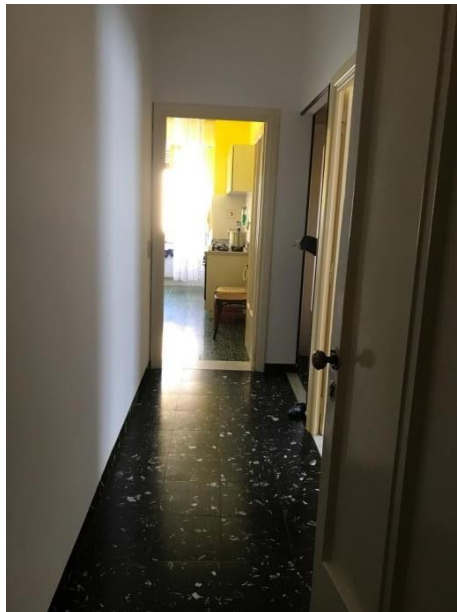
Unità immobiliare abitativa composta da cucina, camera, bagno, disimpegno, balcone, ripostiglio esterno, al piano primo, oltre cantina al piano interrato. Pavimenti in graniglia di marmo, impianto elettrico non a norma. Stato di manutenzione generale discreto. Vedi elaborato grafico **all. 6/15** e foto di seguito.

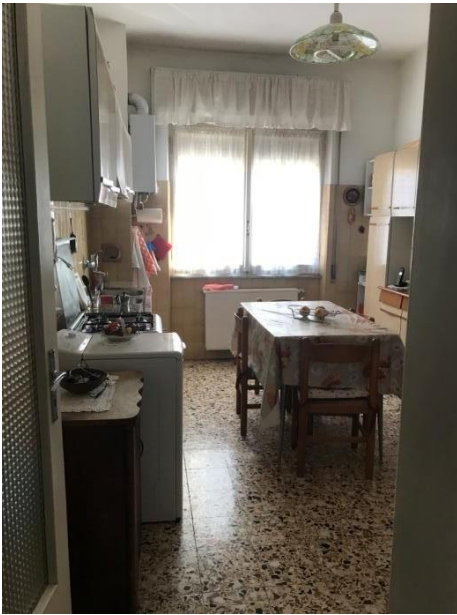
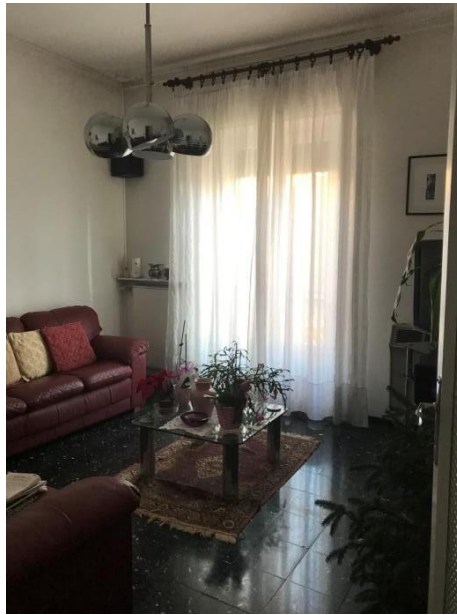
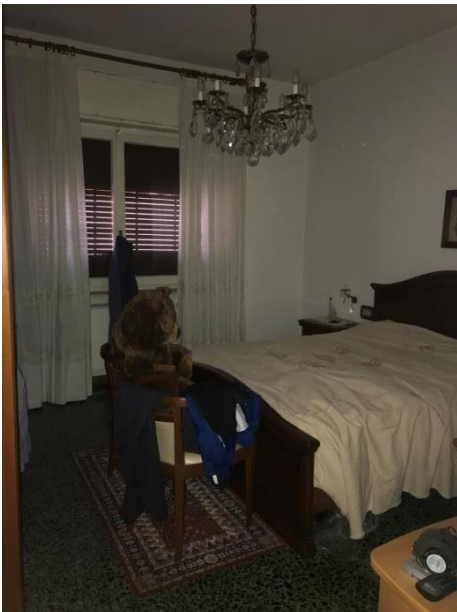
Unità immobiliare abitativa composta da cucina, soggiorno, sala, due camere, due bagni, disimpegno, ripostiglio, due balconi, al piano primo, oltre cantina al piano interrato. Pavimenti in graniglia di marmo, impianto elettrico non a norma. Stato di manutenzione generale discreto. Vedi elaborato grafico **all. 6/16** e foto di seguito.

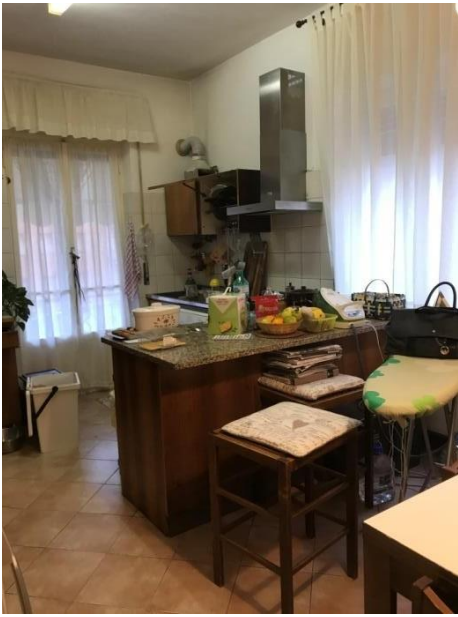
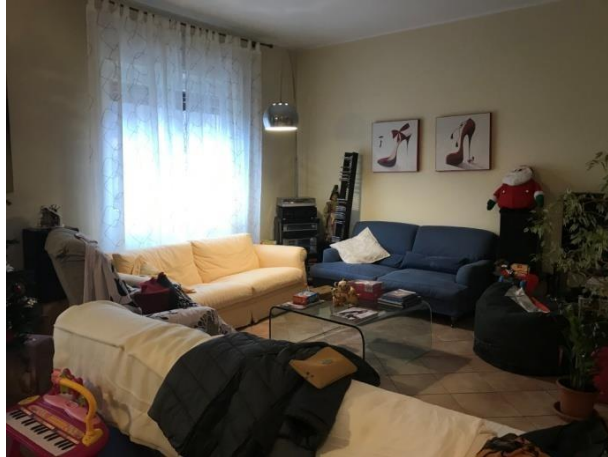
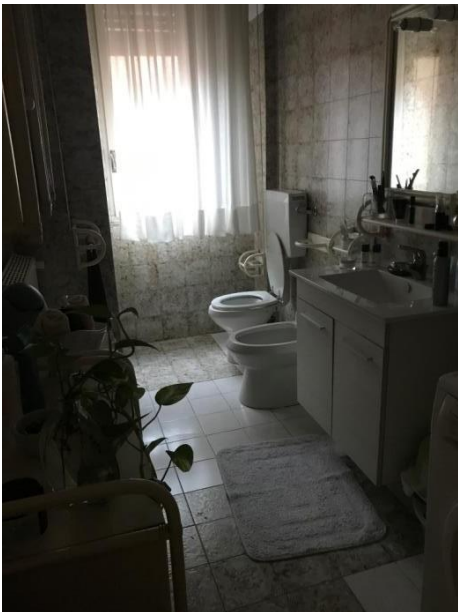
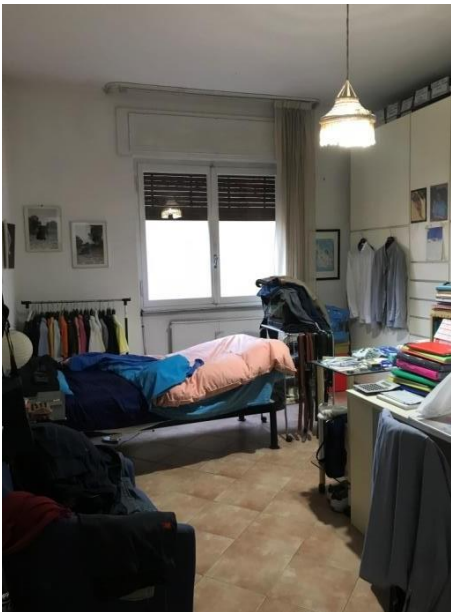
Unità immobiliare abitativa composta da cucina, soggiorno, quattro camere, due bagni, disimpegno, tre balconi, al piano secondo, oltre cantina al piano interrato. Pavimenti in piastrelle di ceramica, impianto elettrico non a norma. Stato di manutenzione generale buono. Vedi elaborato grafico **all. 6/17** e foto di seguito.
