# TRIBUNALE ORDINARIO - PESARO

### 206/2021

## CONSULENZA ESTIMATIVA GIUDIZIARIA

## LOTTO 1

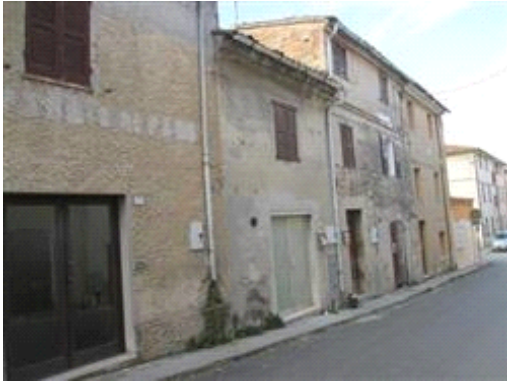
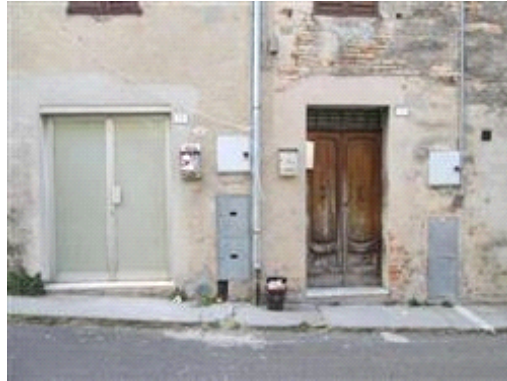
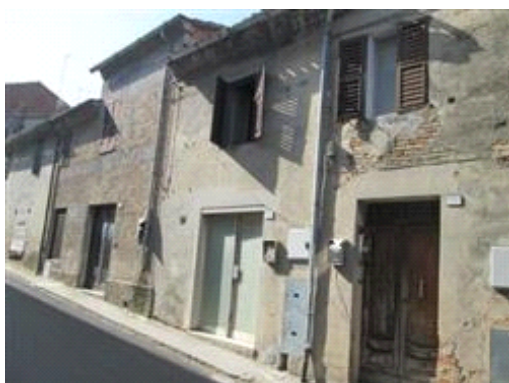
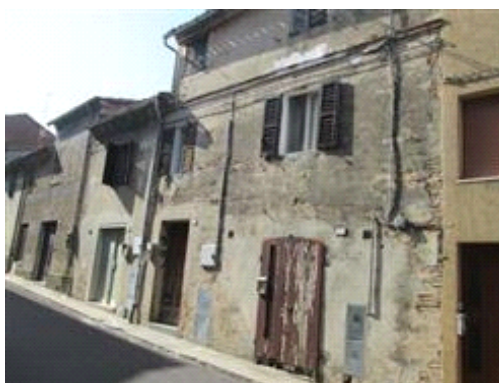
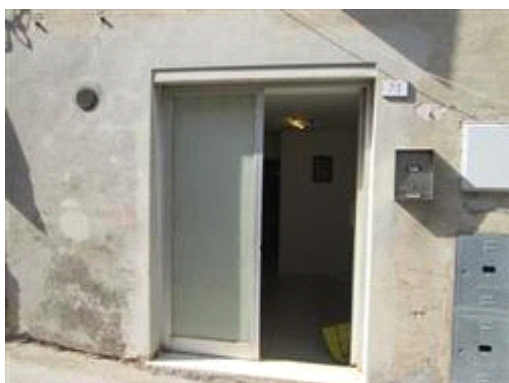
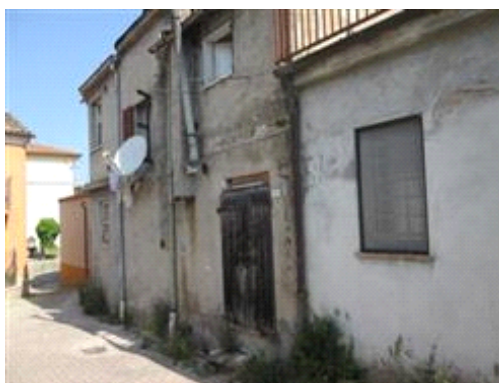
Lo stato di conservazione degli esterni è pessimo; in particolare la facciata prospiciente via Mazzini e la facciata retrostante su via Forno necessitano di opere di manutenzione straordinaria.

*vista esterna fabbricato*

vista esterna fabbricato

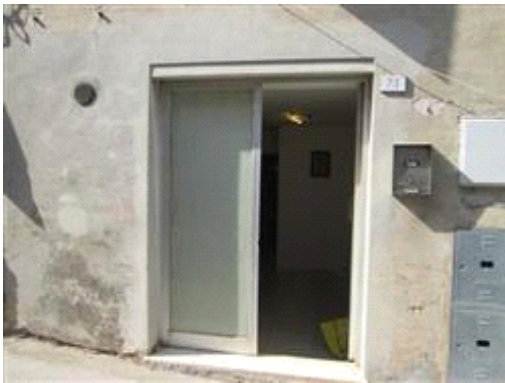
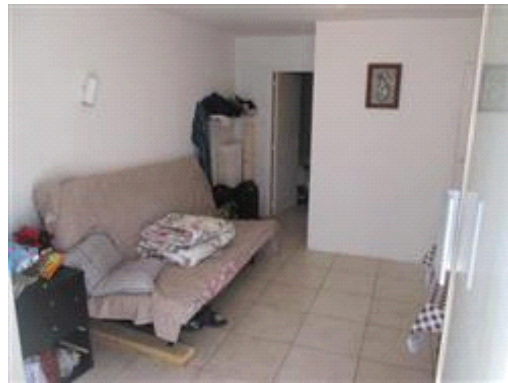
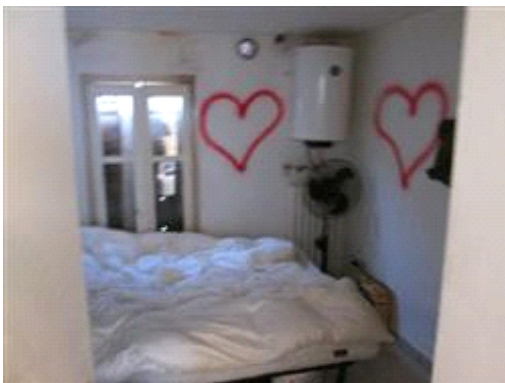
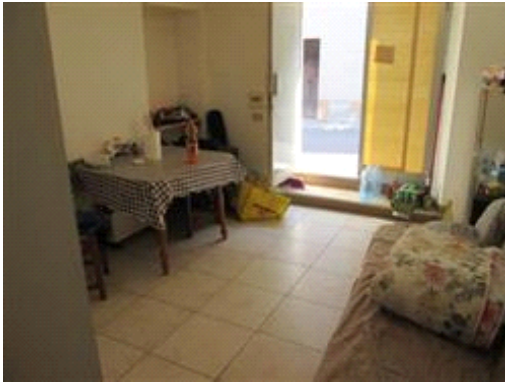
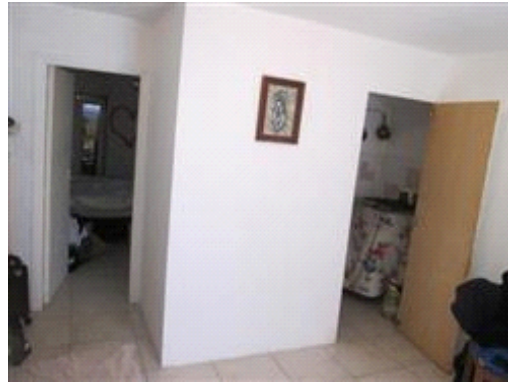
Dal sopralluogo effettuato, rispetto alla planimetria catastale, risultano difformità di carattere distributivo; in particolare è stato realizzato un piccolo vano con pareti in pannelli in legno, adibito a cucinotto.

*vista accesso*

*vista soggiorno*

*vista camera da letto*

*vista bagno*

vista soggiorno

vista cucina

Per rendere legittimo l'immobile si dovrà procedere al ripristino dello stato della planimetria catastale, rimuovendo le pareti in legno, il cui costo può essere preventivato in questa fase in € 1.000,00.

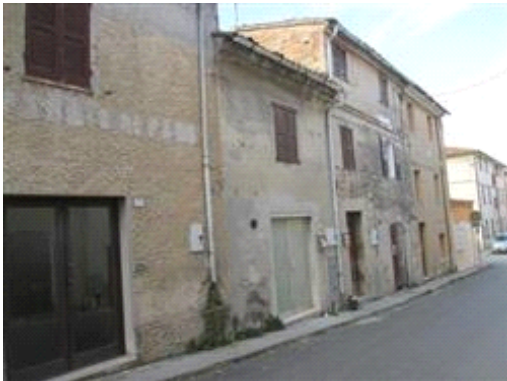
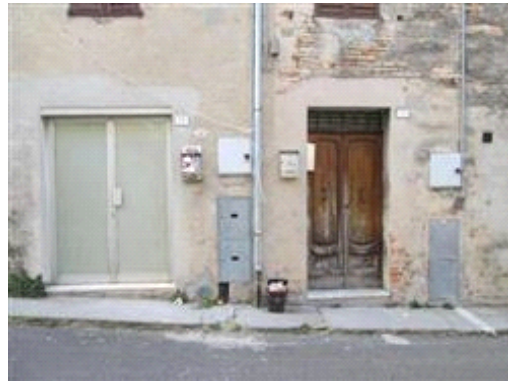
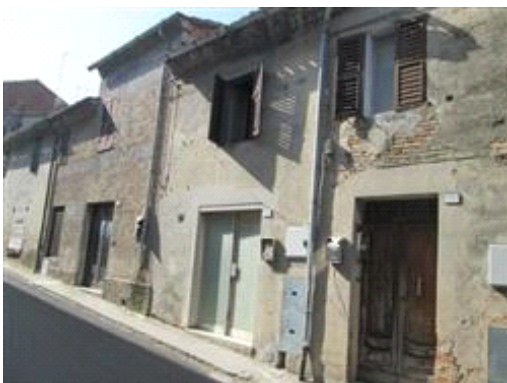
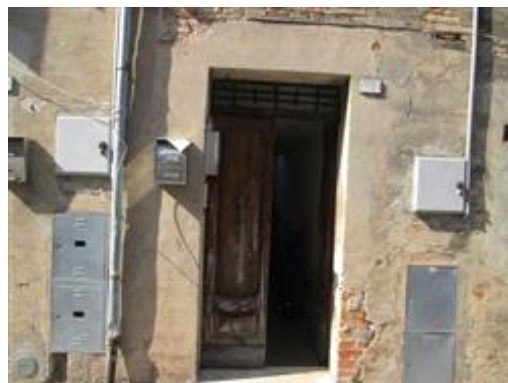
Lo stato di conservazione degli esterni è pessimo; in particolare la facciata prospiciente via Mazzini e la facciata retrostante su via Forno necessitano di opere di manutenzione straordinaria.

*vista esterna fabbricato*

*vista accesso al fabbricato*

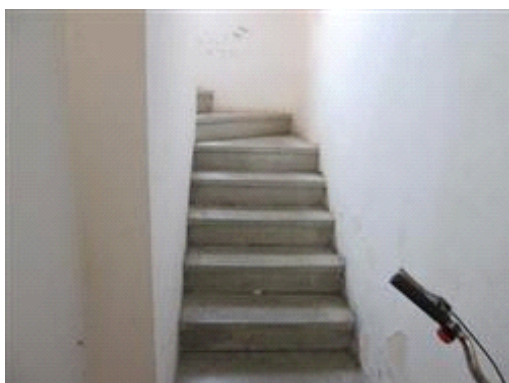
vista scala condominiale

vista accesso unità immobiliare

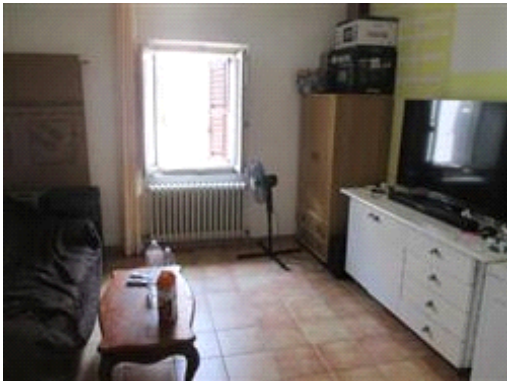
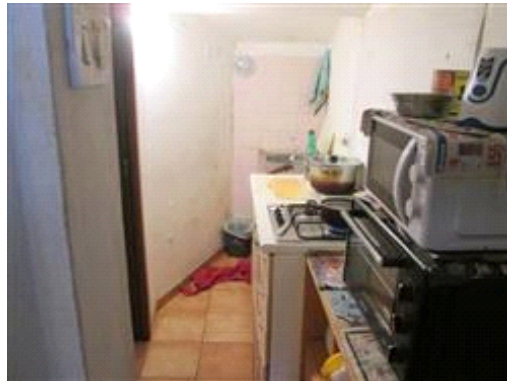
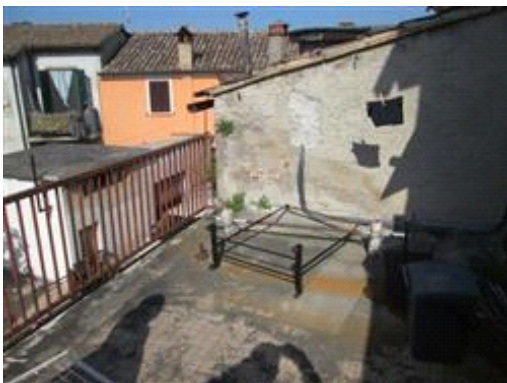
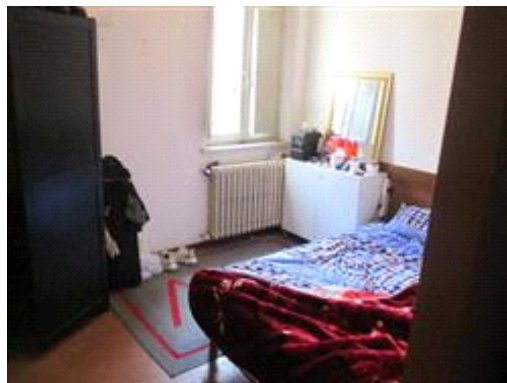
Dal sopralluogo effettuato, rispetto alla planimetria catastale, risultano difformità di carattere distributivo; in particolare due vani, con destinazione d'uso ripostiglio, sono stati adibiti a cucina e camera da letto.

*vista pranzo unità immobiliare*

*vista cucinotto unità immobiliare*

*vista bagno unità immobiliare*

*vista camera da letto*

*vista terrazzo unità immobiliare*

*vista seconda camera da letto*

Per rendere legittimo l'immobile si dovrà ripristinare lo stato d'uso dei due vani a ripostiglio. Il costo viene dedotto dal valore di stima.
