PREMESSA - CONTROLLO DELLA COMPLETEZZA DEI DOCUMENTI PREVISTI DALL'ART. 567 COMMA 2° C.P.C. - SVOLGIMENTO DELLE OPERAZIONI DI CONSULENZA.

La presente relazione è redatta in continuità con l'elaborato n.1 - relazione generale - e tratta specificatamente delle unità immobiliari oggetto di pignoramento ricomprese nel fabbricato identificato al foglio 31, particella 823, sub 2, 18, 19, 20, 21, 22, 25, 26, 27, 28, 29, 30 e 33, del Comune di Cropani.

Beni siti in Comune di Cropani.

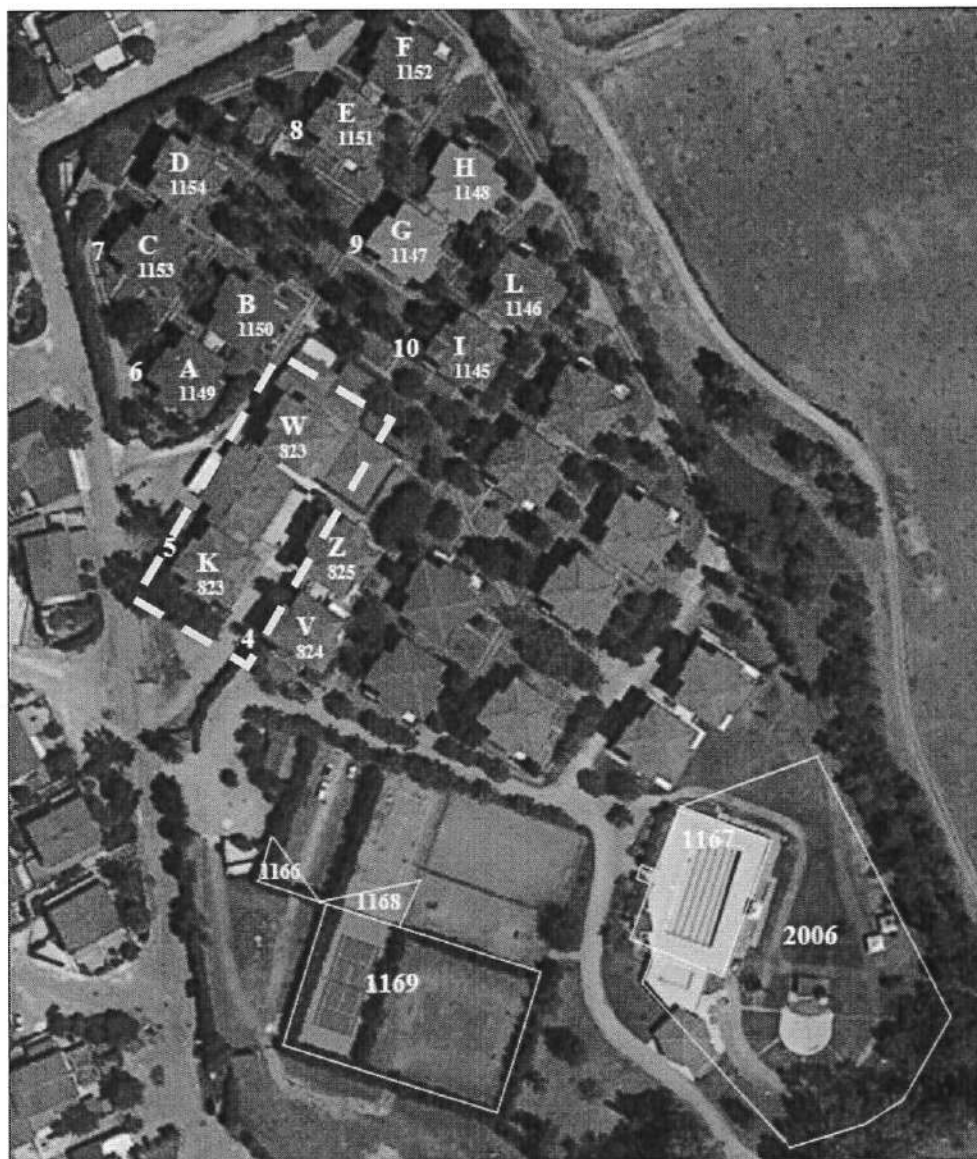
Fig. 9 – Compendio pignorato –stralcio ortofoto (fonte Google Maps).

Il fabbricato n. 5, K - W, tipologia edilizia D, è costituito da tre corpi di fabbrica con i due corpi laterali a tre piani fuori terra e il corpo centrale ad una sola elevazione.

Il fabbricato presenta una struttura del tipo mista, intelaiatura in cemento armato, con tamponatura esterna rifinita con intonaco cementizio tinteggiato di colore giallo, terrazze coperte e portici di pertinenza delle unità immobiliari tinteggiati di colore bianco, infissi in legno dotati di oscuranti anch'essi in legno, copertura a tetto con manto di protezione in tegole curve in cotto.

Il corpo di fabbrica si presenta in mediocre stato manutentivo con alcune porzioni della finitura esterna deteriorate, macchie e fessurazioni con crepe a carico degli intonaci; soprattutto la porzione esposta a Nord, con cavillature sulla pittura e danneggiamenti su intonaci e pitture; in alcuni casi i pilastri esterni delle terrazze presentano crepe a carico dell'intonaco dovute presumibilmente all'azione del ferro di armatura corroso per infiltrazione di acqua meteorica. Tale problematica risulta anche a carico di alcune porzioni di solai delle terrazze e porzione del cornicione stesso del fabbricato.

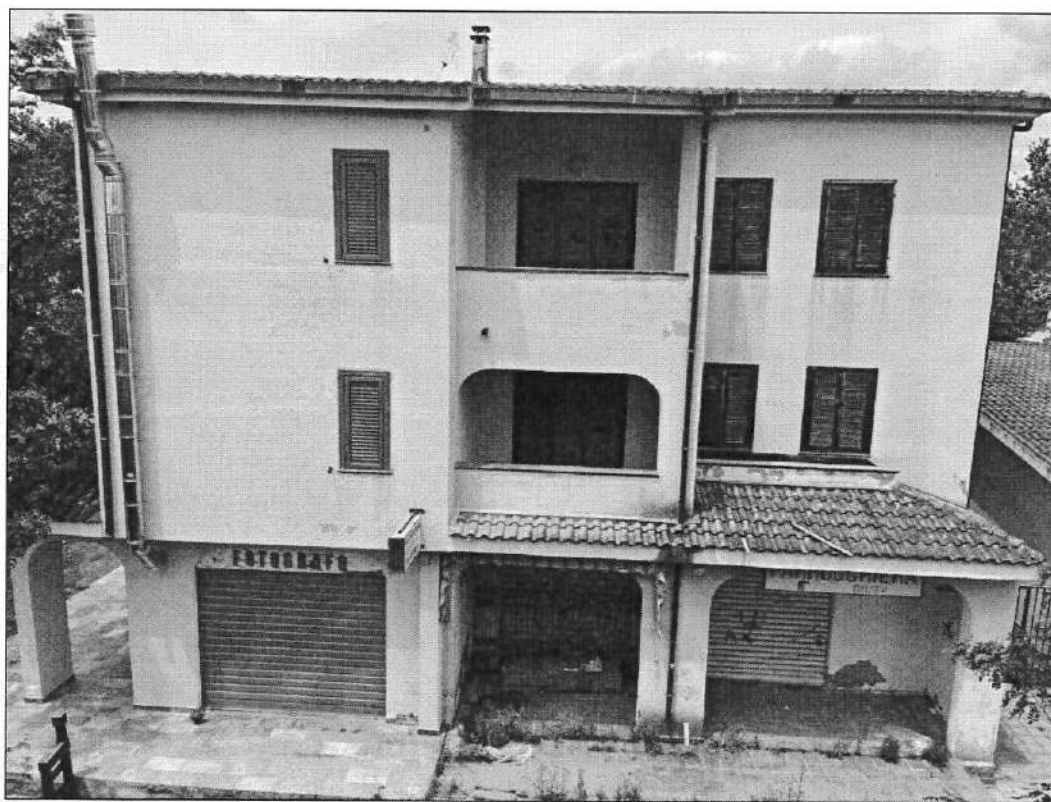
Fig. 10 – Fabbricato part. 823 – Palazzina K

Gli infissi esterni e gli oscuranti (persiane) in legno risultano deteriorati ed in alcune unità immobiliari mancanti, come da rilievo fotografico trasmesso in Allegato D.

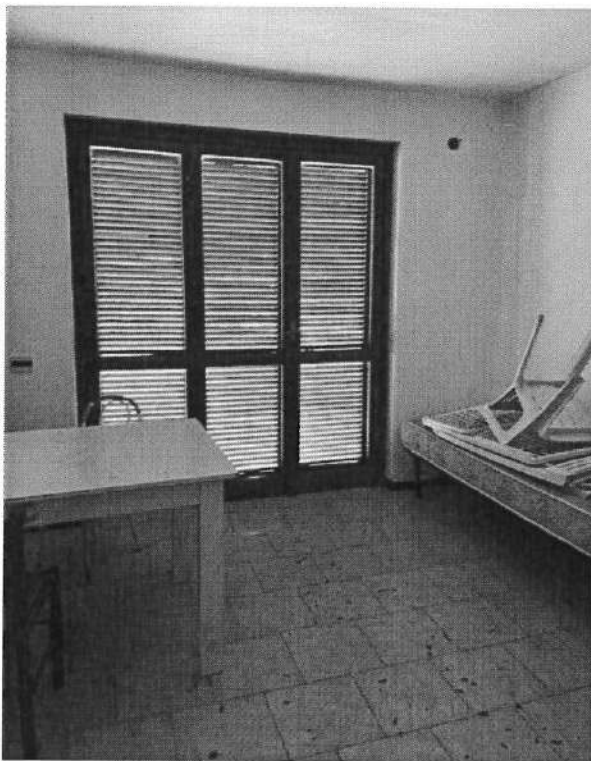
Fig. 14 e 15 – Unità immobiliare.

della cucina presenta un rivestimento di piastrelle in ceramica. Tutte le pareti ed i soffitti risultano intonacati e tinteggiati e gli ambienti aerati naturalmente. Gli immobili risultano in mediocre stato manutentivo, con finiture interne di scarsa qualità, macchie dovute all'usura della stessa finitura ed una generale situazione di degrado. Si rileva anche un degrado a carico dei telai e delle porte interne, degli infissi esterni e degli oscuranti che risultano in parte deteriorati. Inoltre, la finitura della terrazza ha diffuse macchie dovute in parte all'usura ed il pilastro esterno presenta crepe a carico dell'intonaco dovute presumibilmente all'azione del ferro di armatura corroso per infiltrazione di acqua meteorica. L'unità immobiliare risulta conforme a quanto assentito. La planimetria catastale, in difformità da quanto riportato negli atti autorizzativi, indica quale camera il vano destinato a ripostiglio; non risulta realizzata una porzione di parete nella zona soggiorno pranzo che costituisce una variazione non rilevante in quanto non incide sostanzialmente nella variazione della distribuzione interna delle unità ma ne identifica solo un aspetto.

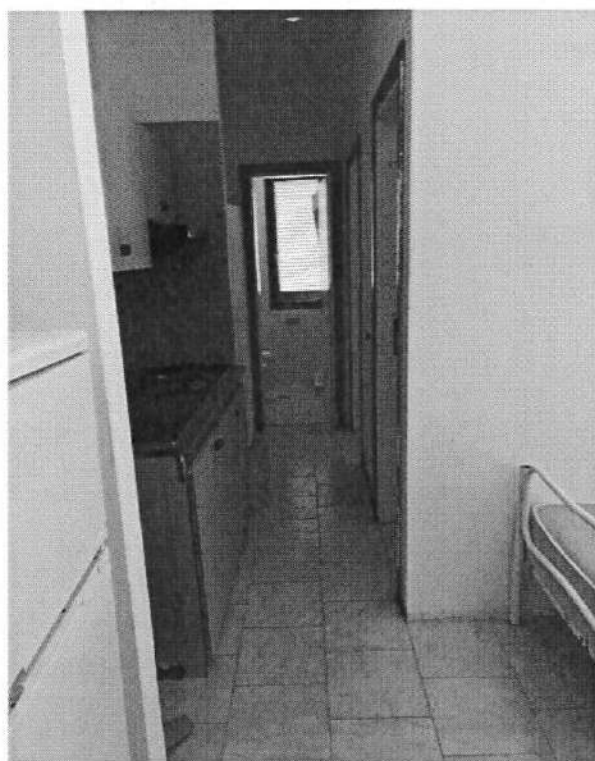
Fig. 16 e 17 – Unità immobiliare.

intonacati e tinteggiati e gli ambienti aerati naturalmente. Gli immobili risultano in mediocre stato manutentivo, con finiture interne di scarsa qualità, macchie dovute all'usura della stessa finitura. Si rileva anche un degrado a carico dei telai e delle porte interne, degli infissi esterni e degli oscuranti che risultano in parte deteriorati. Inoltre, la finitura della terrazza ha diffuse macchie dovute in parte all'usura ed il pilastro esterno presenta crepe a carico dell'intonaco dovute presumibilmente all'azione del ferro di armatura corroso per infiltrazione di acqua meteorica. Si rilevano anche diffuse macchie e alcune crepe a carico di porzioni di solaio della terrazza e del cornicione stesso del fabbricato. L'unità immobiliare risulta conforme a quanto assentito. La planimetria catastale, in difformità da quanto riportato negli atti autorizzativi, indica quale camera il vano destinato a ripostiglio; non risulta realizzata una porzione di parete nella zona soggiorno pranzo che costituisce una variazione non rilevante in quanto non incide sostanzialmente nella variazione della distribuzione interna delle unità ma ne identifica solo un aspetto. Quanto sopra è anche riscontrabile dal rilievo fotografico trasmesso in Allegato D.

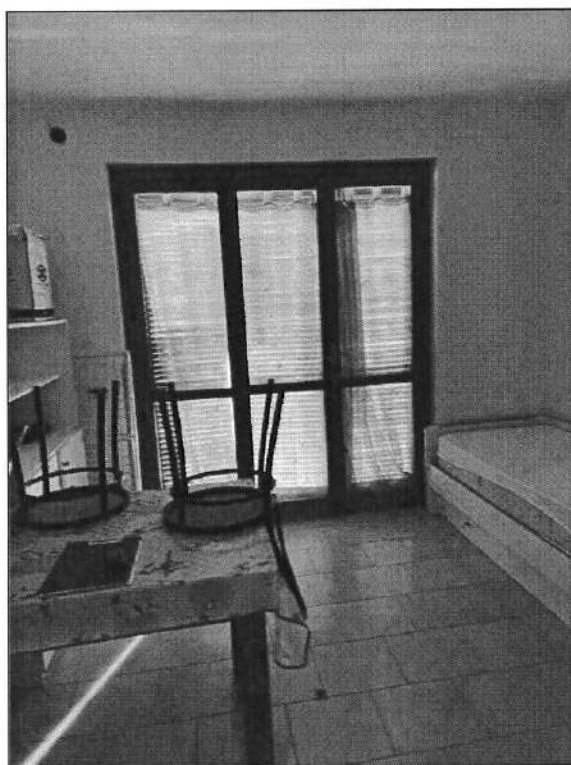
Fig. 22 e 23 – Unità immobiliare.

La zona cottura della cucina presenta un rivestimento di piastrelle in ceramica.
Tutte le pareti ed i soffitti risultano intonacati e tinteggiati e gli ambienti aerati naturalmente.
Gli immobili risultano in normale stato manutentivo, con finiture interne di scarsa qualità e macchie dovute all'usura della stessa finitura. Si rileva anche un degrado a carico dei telai e delle porte interne, degli infissi esterni e degli oscuranti che risultano in parte deteriorati
L'unità immobiliare risulta conforme a quanto assentito. La planimetria catastale, in difformità da quanto riportato negli atti autorizzativi, indica quale camera il vano destinato a ripostiglio; non risulta realizzata una porzione di parete nella zona soggiorno pranzo che costituisce una variazione non rilevante in quanto non incide sostanzialmente nella variazione della distribuzione interna delle unità ma ne identifica solo un aspetto.

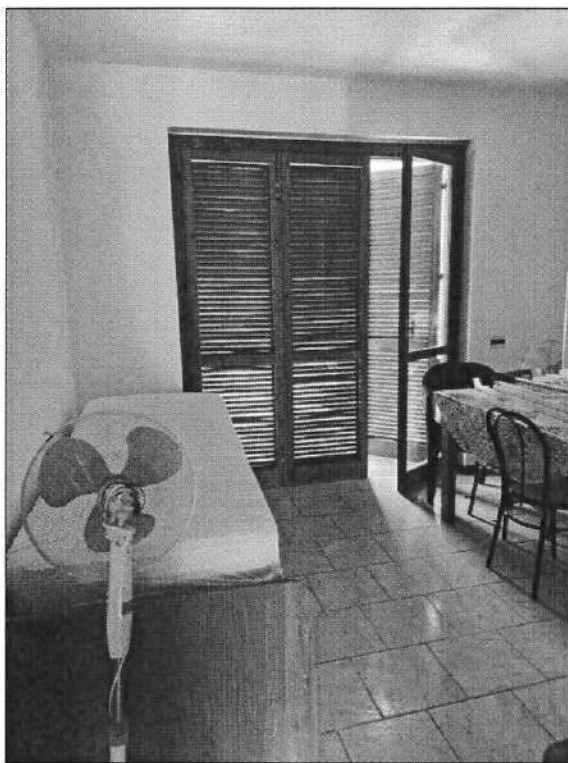
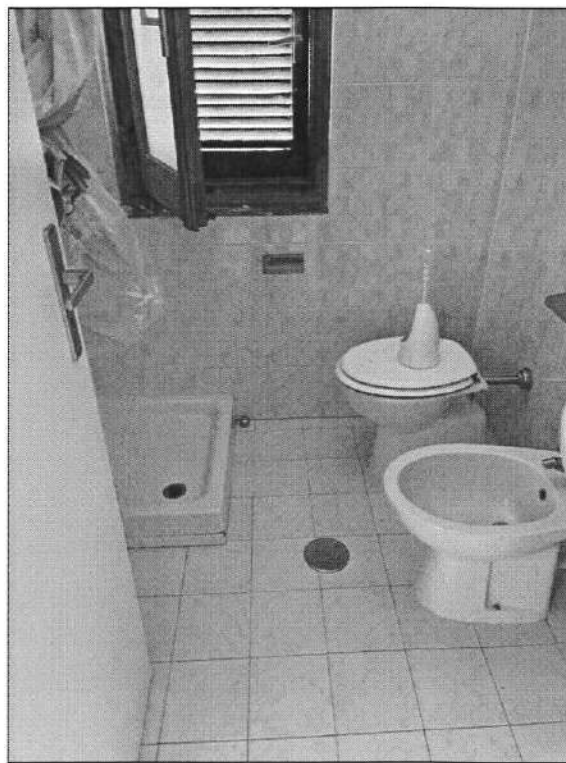
Fig. 32 e 33– Unità immobiliare.

Gli immobili risultano in normale stato manutentivo, con finiture interne di scarsa qualità, macchie dovute all'usura della stessa finitura. Si rileva anche un degrado a carico dei telai e delle porte interne, degli infissi esterni e degli oscuranti che risultano in parte deteriorati. Inoltre, la finitura della terrazza ha diffuse macchie dovute in parte all'usura.

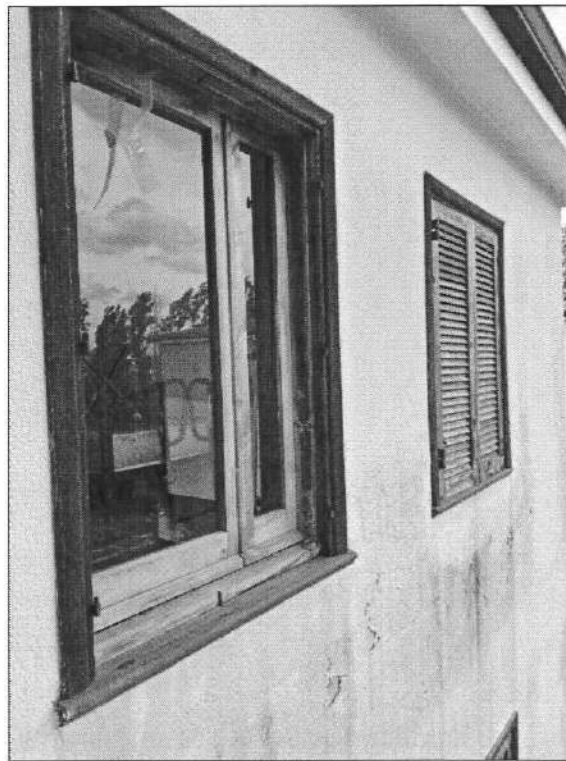
Fig. 34 e 35 – Unità immobiliare.

Gli immobili risultano in mediocre stato manutentivo, con finiture interne di scarsa qualità, macchie dovute all'usura della stessa finitura. Si rileva anche un degrado a carico dei telai e delle porte interne, degli infissi esterni e degli oscuranti che risultano in parte deteriorati. Inoltre, la finitura della terrazza ha diffuse macchie dovute in parte all'usura. Si rilevano anche diffuse macchie e alcune crepe a carico di porzioni di solaio della terrazza e del cornicione stesso del fabbricato. L'unità immobiliare risulta conforme a quanto assentito. La planimetria catastale, in difformità da quanto riportato negli atti autorizzativi, indica quale camera il vano destinato a ripostiglio; non risulta realizzata una porzione di parete nella zona soggiorno pranzo che costituisce una variazione non rilevante in quanto non incide sostanzialmente nella variazione della distribuzione interna delle unità ma ne identifica solo un aspetto. Quanto sopra è anche riscontrabile dal rilievo fotografico trasmesso in Allegato D.
