Procedura Esecutiva Immobiliare n°106/2023 Tribunale di Cremona

RELAZIONE DI STIMA

RELATIVA ALL'APPARTAMENTO CONDOMINIALE CON CANTINA
E AUTORIMESSA, SITI IN COMUNE DI CREMA, VIA C. ROSSIGNOLI N°10
DI PROPRIETÀ DEL SIGNOR [REDACTED]

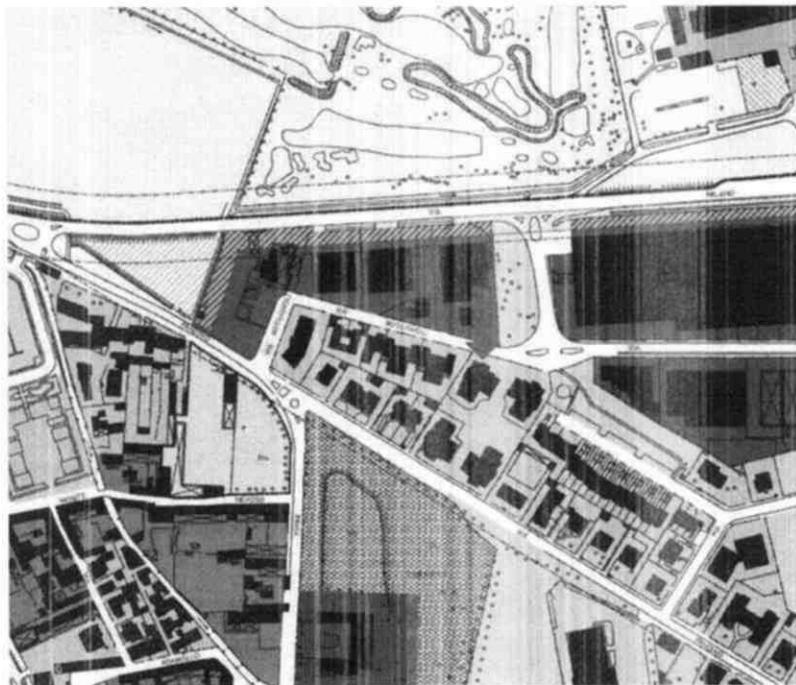
Nel vigente Piano di Governo del Territorio (All. n°3), l'immobile è situato in Ambito B1 "Ambito di recente impianto urbanistico", come riportato nel seguente estratto della "Tavola degli Ambiti territoriali".

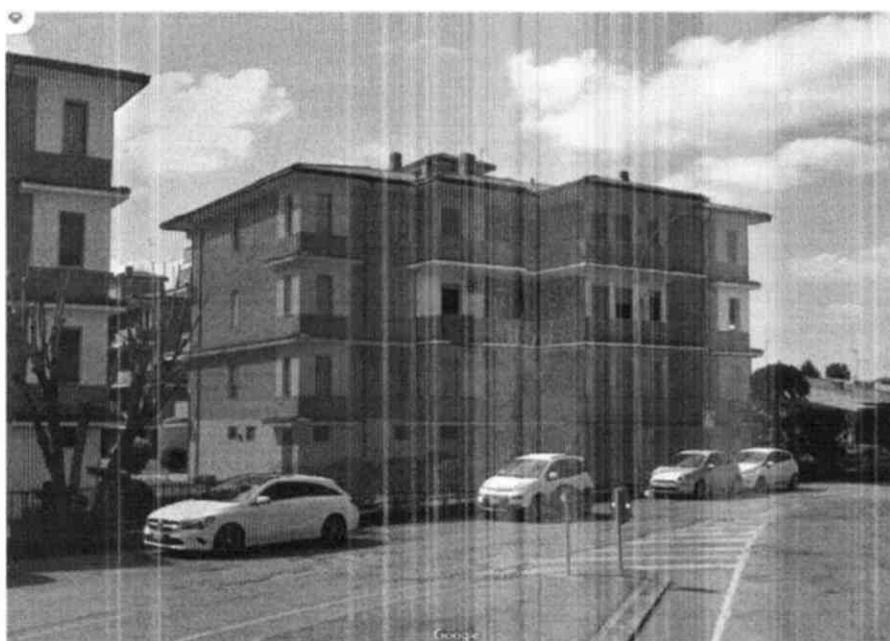
Caratteristiche generali del fabbricato condominiale:

L'appartamento è situato al piano secondo di una piacevole palazzina condominiale denominata "Fabbricato C", facente parte del "Residence Le Betulle", un gruppo di quattro palazzine gemelle di quattro piani fuori terra, costruite a agibili nel 1978.

Tutti i quattro edifici hanno le facciate intonacate e tinteggiate, decorate con rivestimento murario in tavole in cotto a vista. L'edificio è dotato di ampi balconi con parapetti intonacati, terminanti verso l'esterno con sporti decorativi rivestiti di coppi.

Le strutture verticali dell'edificio condominiale sono realizzate con telaio in C.A., i muri perimetrali sono in laterizio a cassavuota, mentre i solai di interpiano e di copertura sono in laterocemento con tetto a padiglione rivestito di tegole cementizie. I pluviali e le grondaie sono in lamiera preverniciata.
