ESECUZIONE IMMOBILIARE 60/2024

Perizia C.T.U.

LOTTO 1 - appartamento

LOTTO 2 - autorimessa

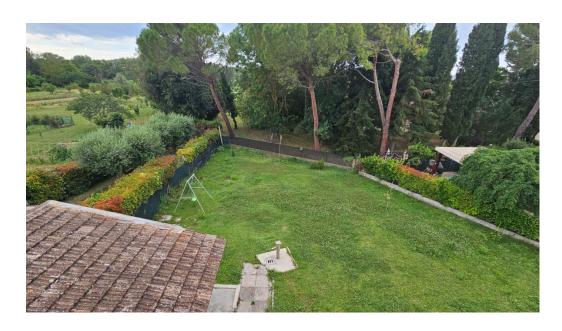
L'immobile in oggetto ha due scoperti, di cui uno, quello più ampio, si raggiunge attraverso altro fondo = **0.90**

Scoperto sul retro

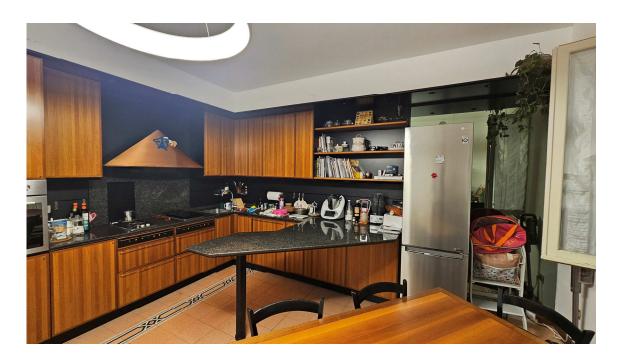
L'appartamento, posto al primo piano, risulta essere in ottime condizioni abitative, tenuto con cura, con nessuna palese condizione di insalubrità o deterioramento. E' composto da un'ampia cucina abitabile, un soggiorno, tre camere da letto ed un bagno, oltre a due terrazze. Al piano sottotetto, il cui accesso avviene dall'interno dell'appartamento, è presente una soffitta allo stato grezzo, priva di intonaco.

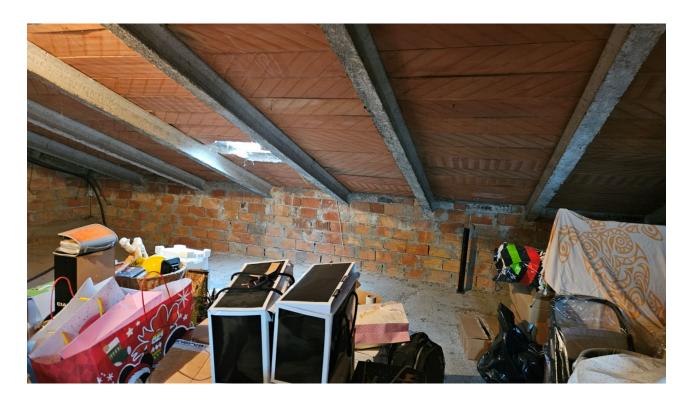
soffitta

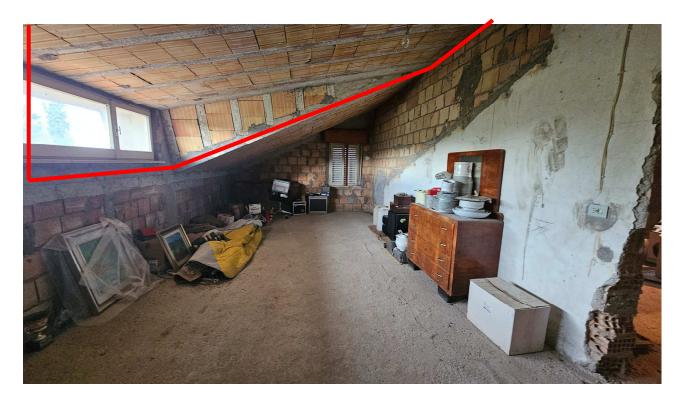
- 6. Sulla porzione di soffitta corrispondente al prospetto nord (retro) è stato cambiato l'orizzontamento di falda restituendo non solo una difformità rispetto al progetto autorizzato ma costituendo un abuso edilizio non sanabile a causa delle altezze massime assentite nei luoghi delle superfici accessorie.

Soffitta – con parte non conforme

- 1. Pratica edilizia in sanatoria per la suddivisione in due unità abitative con contestuale sanatoria per le difformità di diversa distribuzione interna e per lucernaio sopra scale.
- 2. Realizzazione, sullo scoperto fronte strada, dell'ambito parcheggi per due posti auto ai sensi del regime di salvaguardia tra PRG 2009 e PRG 2023.
- 3. Separazione impianto elettrico e costituzione nuova utenza
- 4. Demolizione di porzione di tetto e rifacimento conforme alla L.E. 82/1980

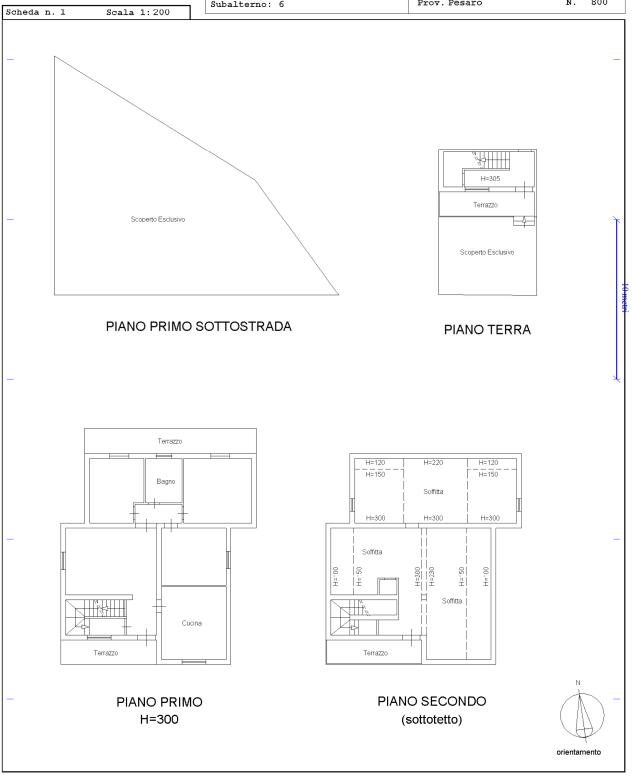
Planimetria di u.i.u. in Comune di Fano

Si annota che le planimetrie catastali del 2006 restituiscono l'esatto stato di fatto ma che già da allora non corrispondevano con le autorizzazioni edilizie rilasciate. Non vi è mai stata una suddivisione immobiliare interna autorizzata, risultando di fatto a tutt'oggi una unica unità abitativa.

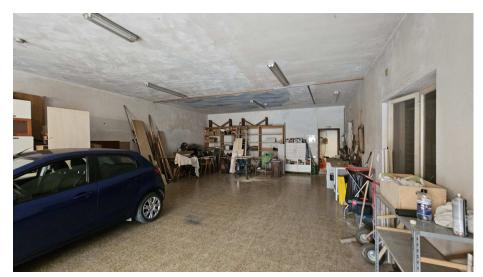
Vista interna da ingresso

L'immobile, situato in località Centinarola del Comune di Fano, è un'autorimessa fronte strada con annesso ripsotiglio e bagno sul retro.
