FALLIMENTO N° 7/2022 R.F

**RELAZIONE
LOTTO UNICO**

**SITO INDUSTRIALE ZOOTECNICO
SITO NEL
TERRITORIO DI CIMINNA**

CTU: Dott. Ing. Dario Megna

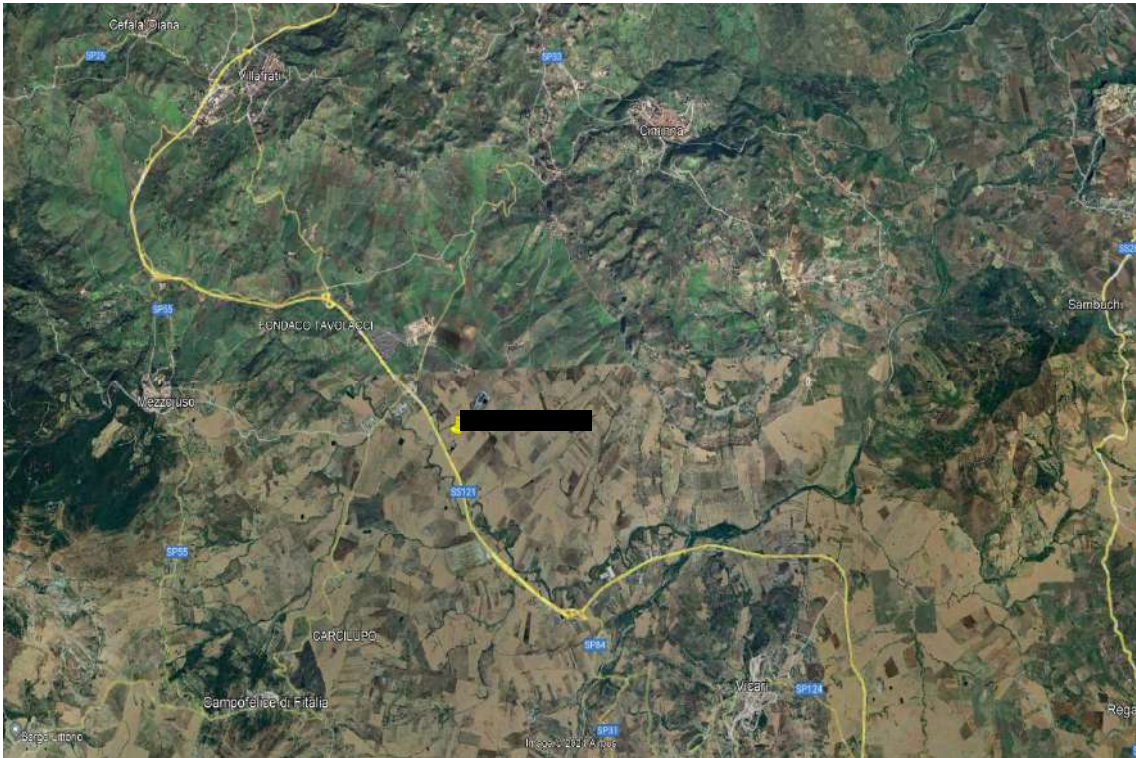
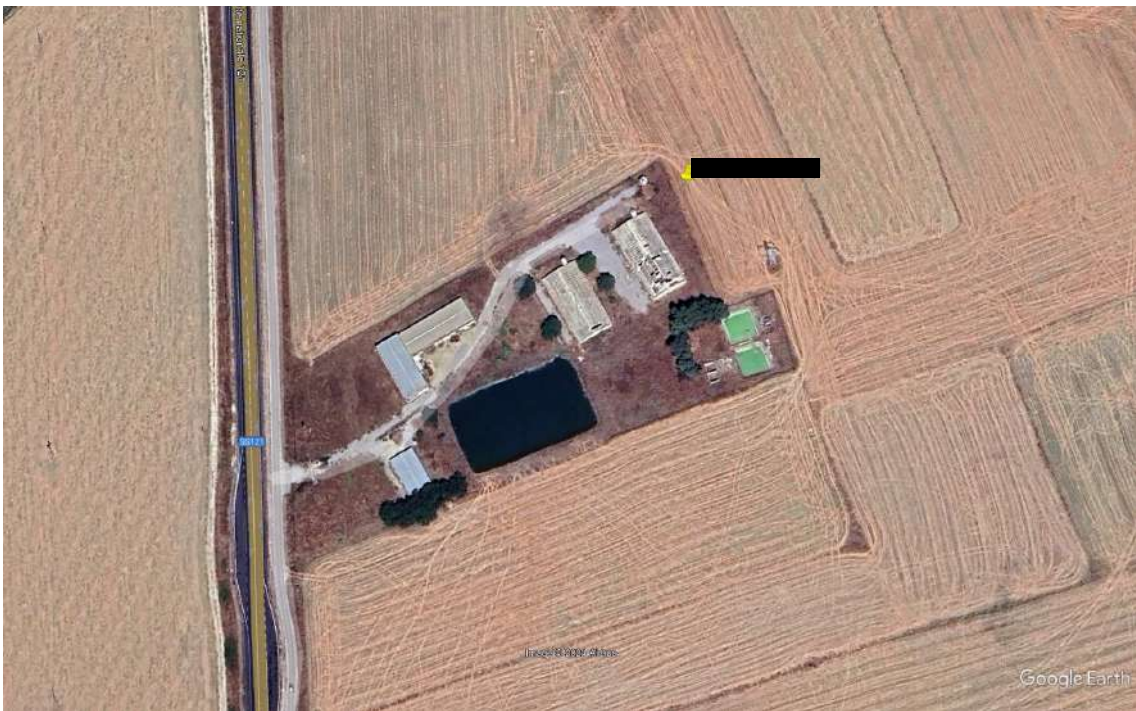
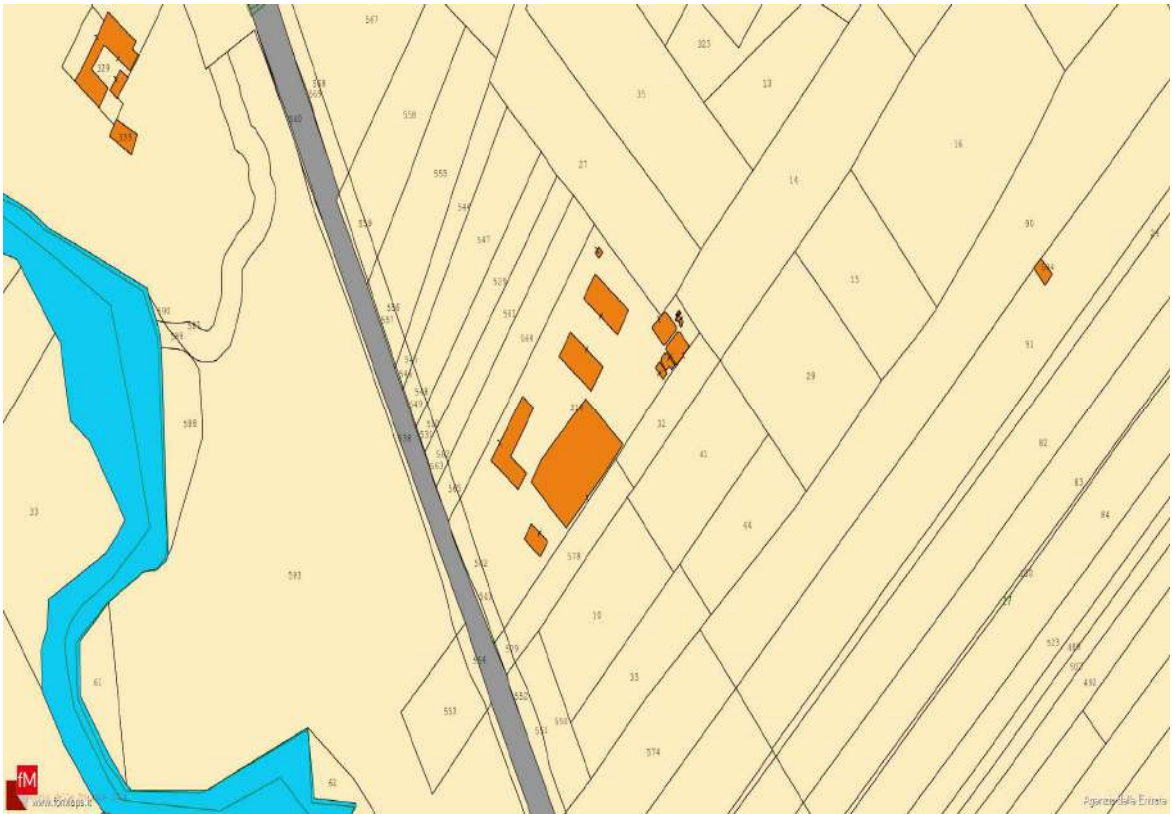
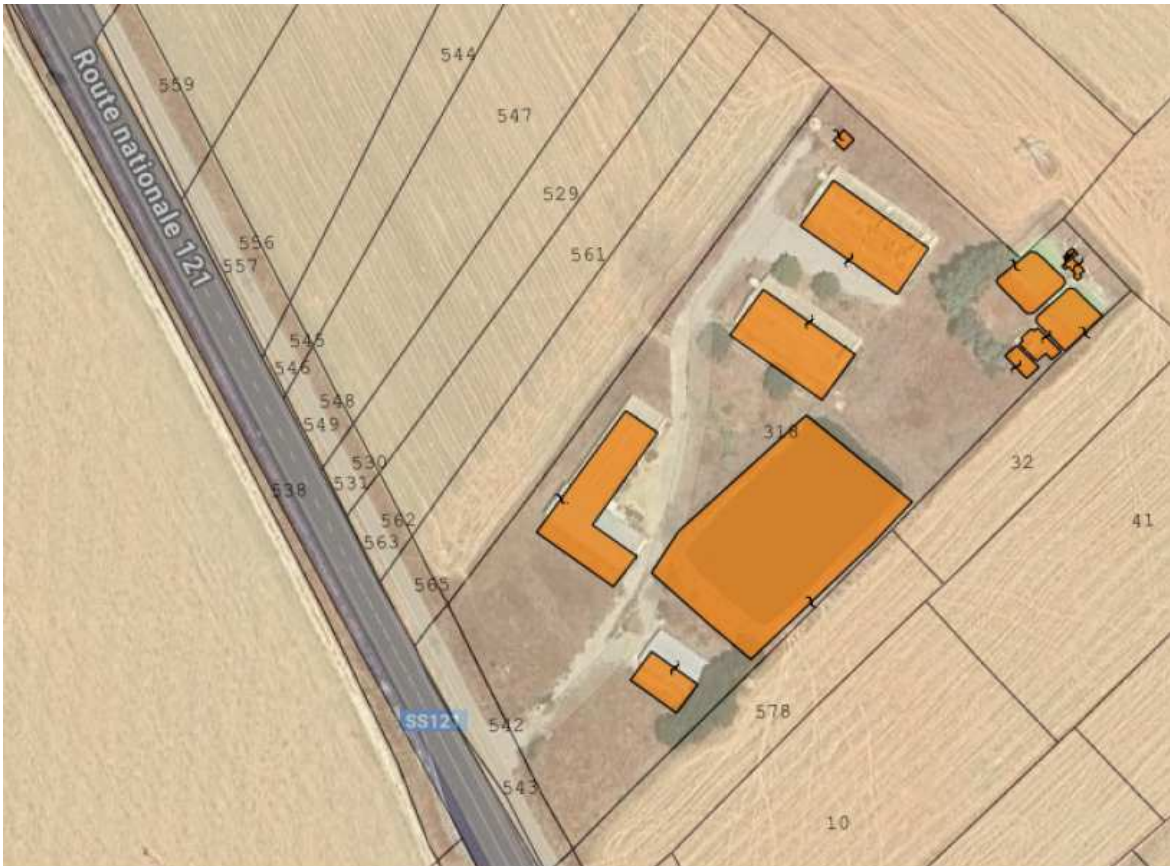
Trattasi quindi di un complesso aziendale zootecnico composto da terreni e capannoni e fabbricati censiti con destinazione speciale cat. D/10 o di categoria F/1, adibito ad allevamento e corredato con impianti e strutture annesse ai capannoni/corpi di fabbrica come da aerofotogrammetria e cartografia catastale allegata di seguito.

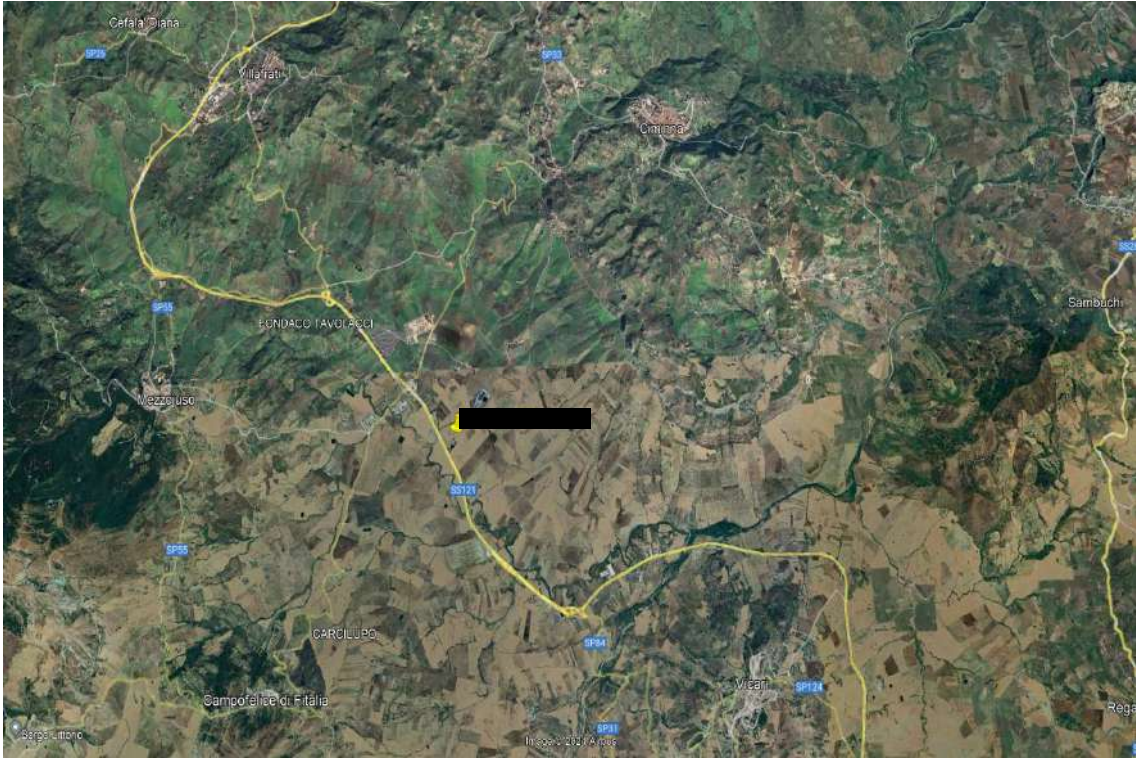
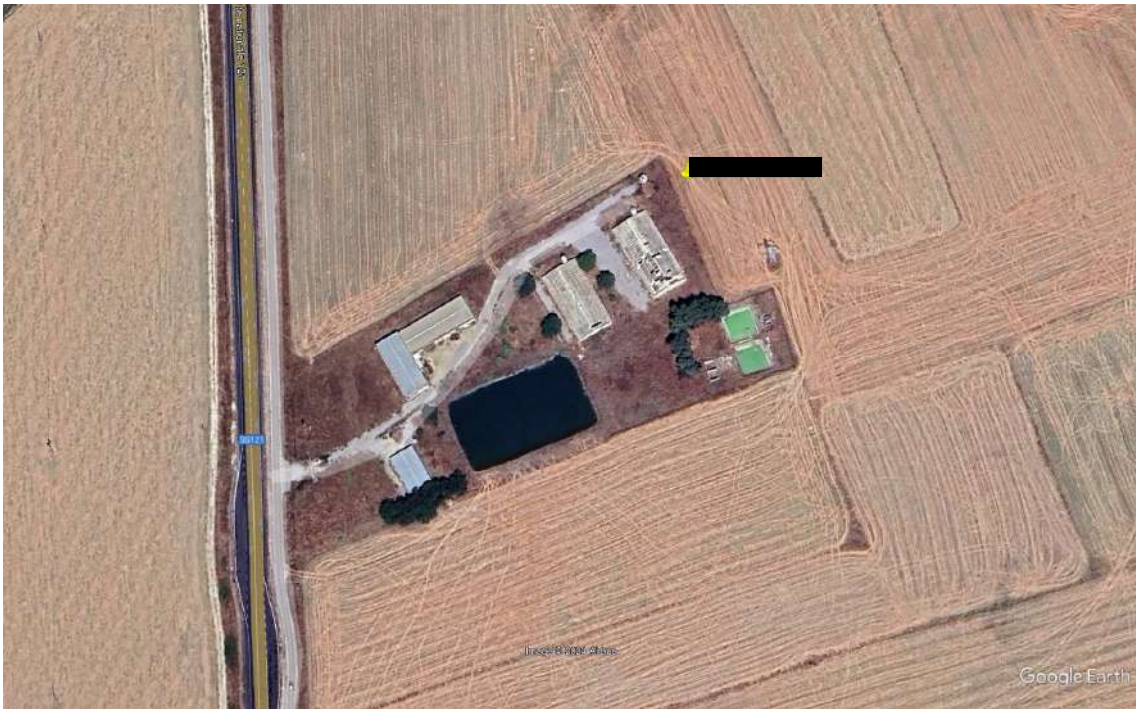
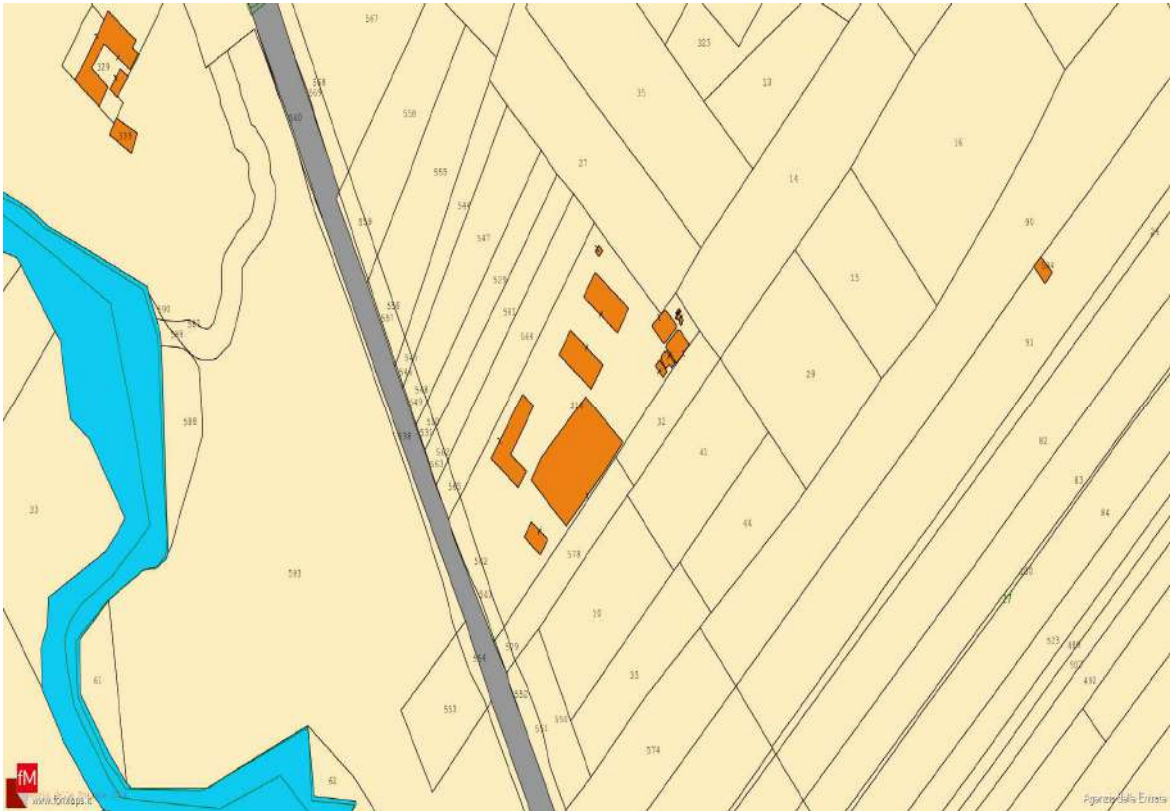
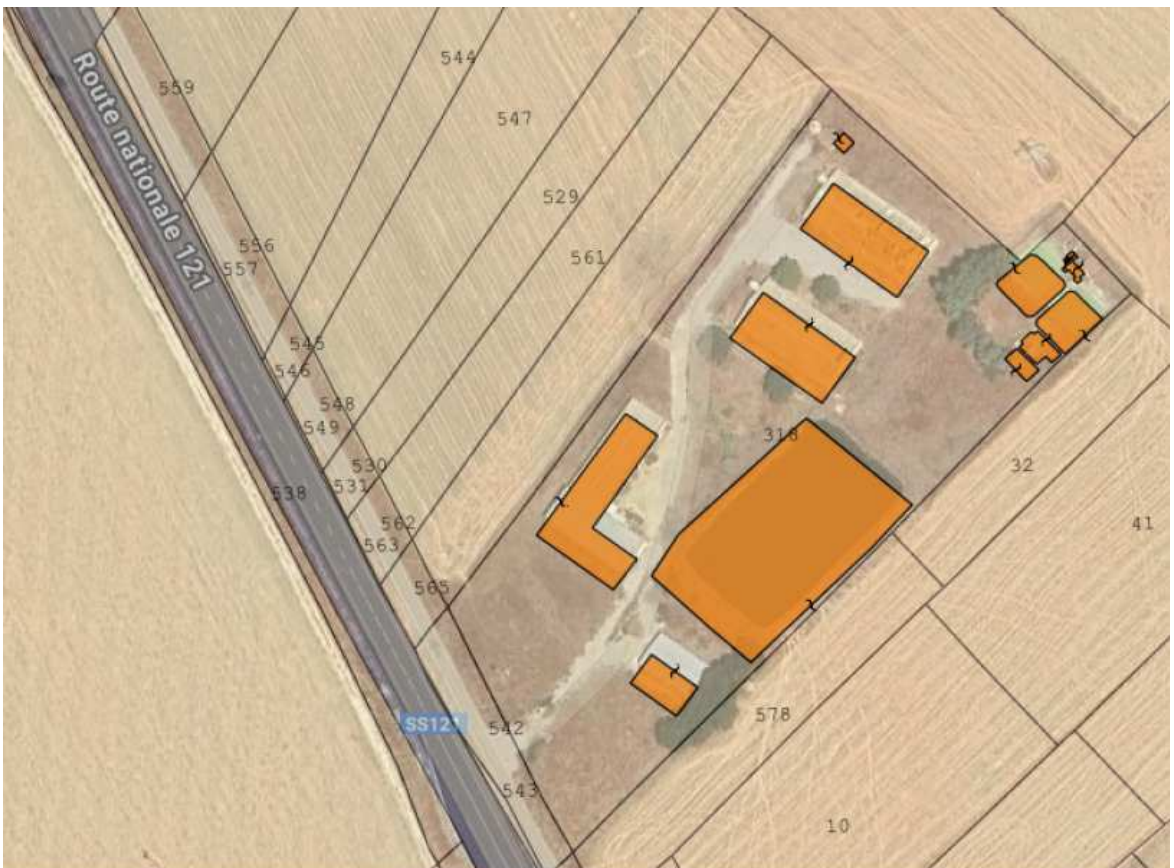
Come si evince dall'aerofotogrammetria catastale sul complesso industriale si accede dalla strada parallela alla SS 121 all'altezza del bivio "Campofelice di Fitalia".

L'ingresso del complesso industriale ricade all'interno della particella 542 del foglio di mappa 27.

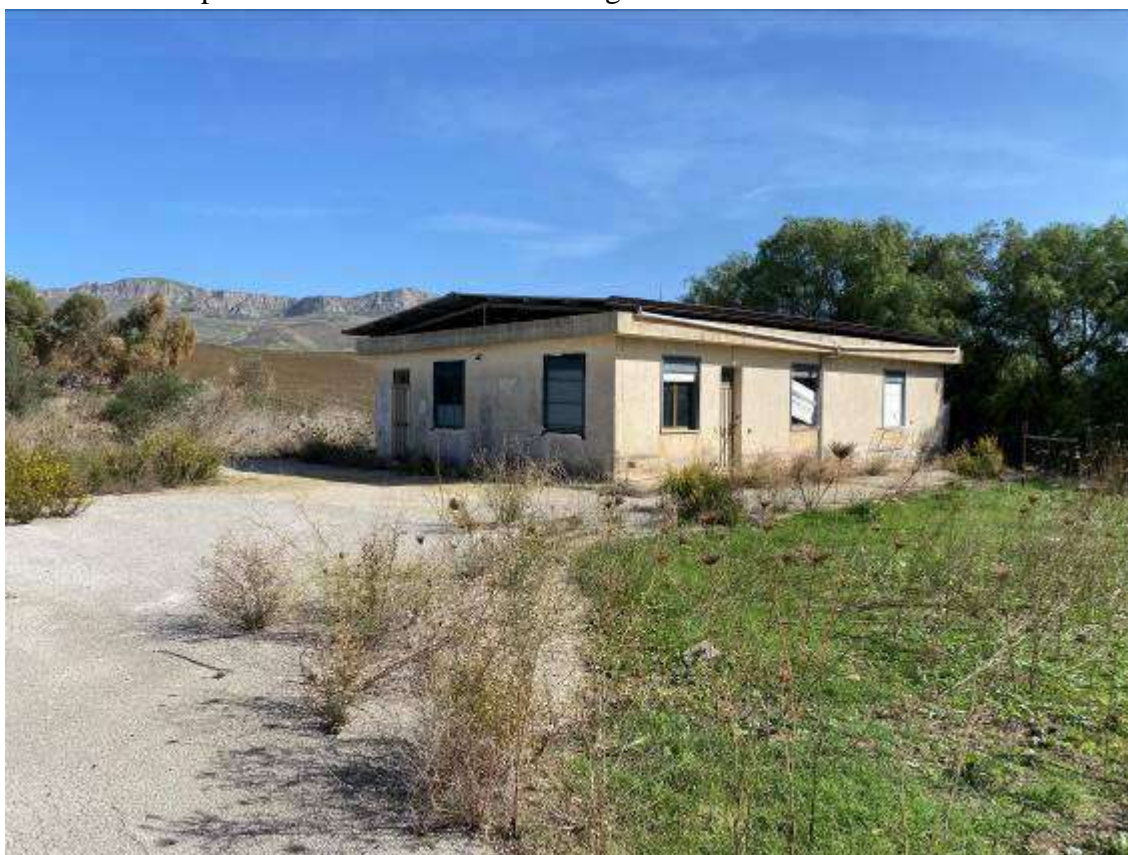
L'ingresso avviene da un grande cancello con accesso in una strada di collegamento, ricadente nella particella 542 come da foto allegata.

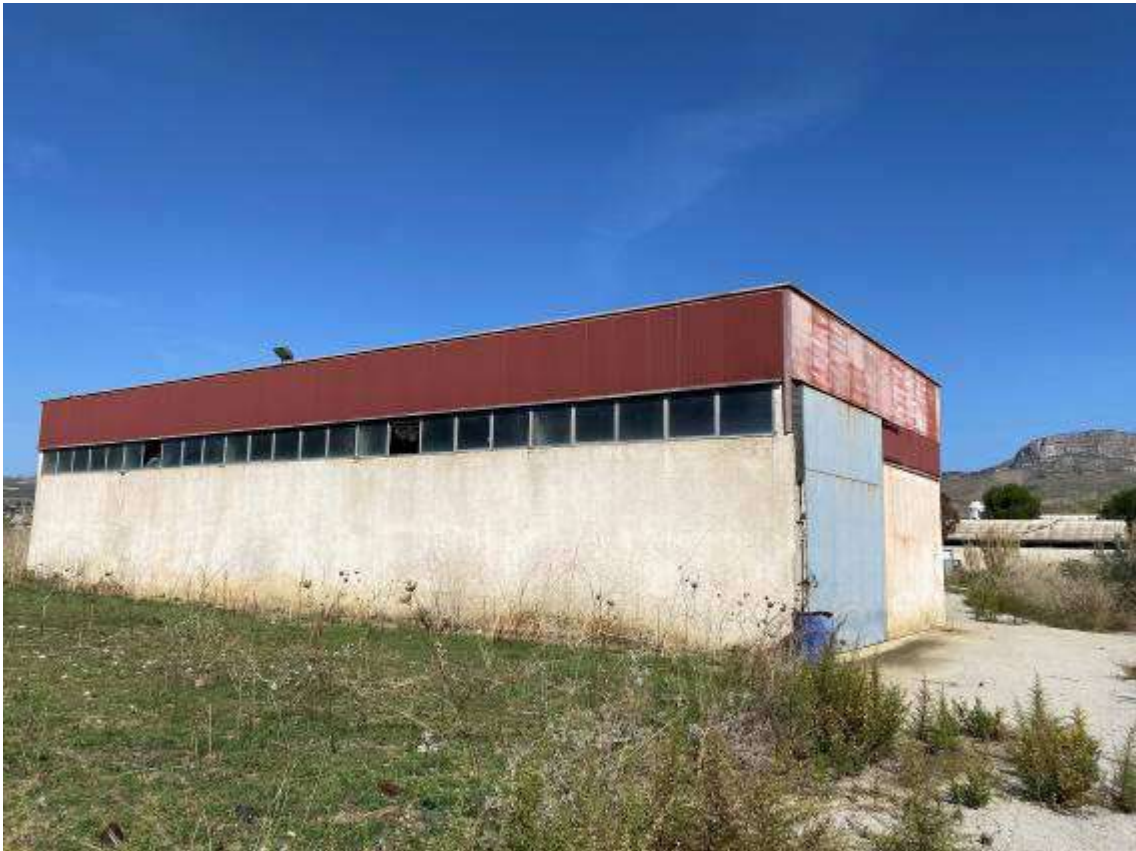
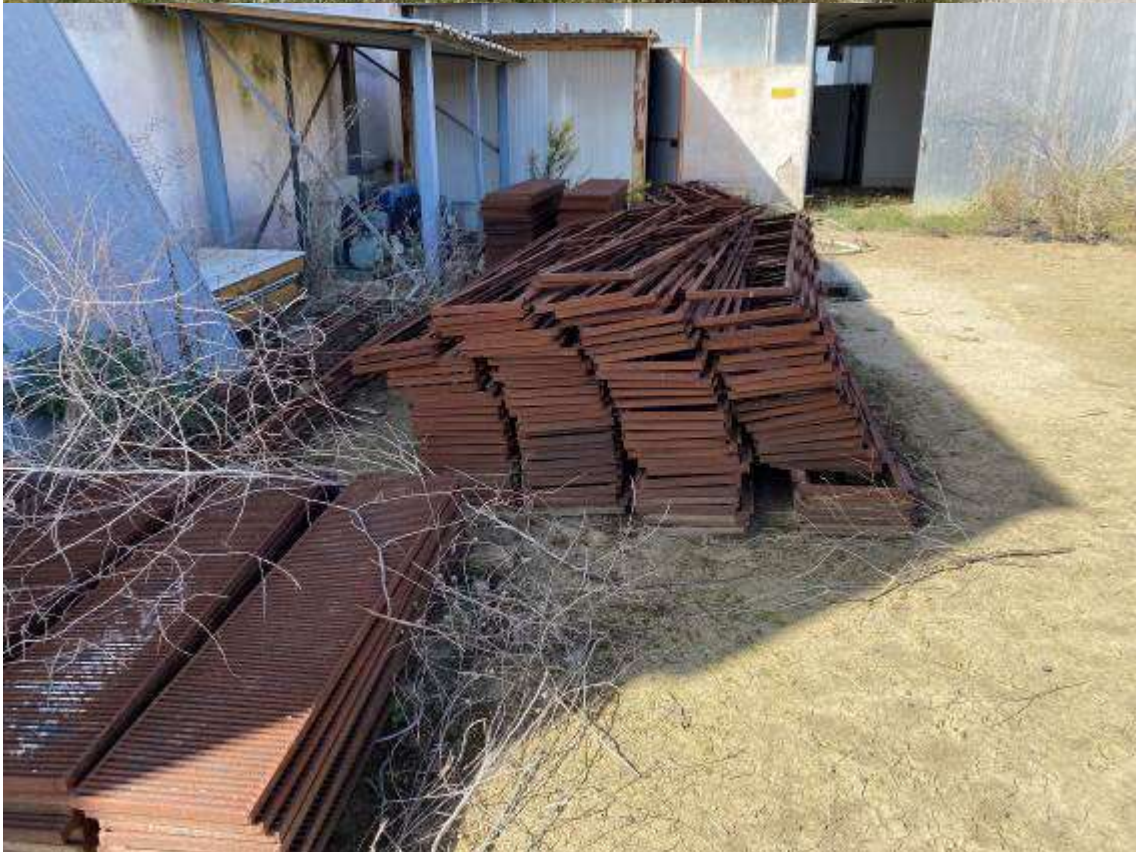
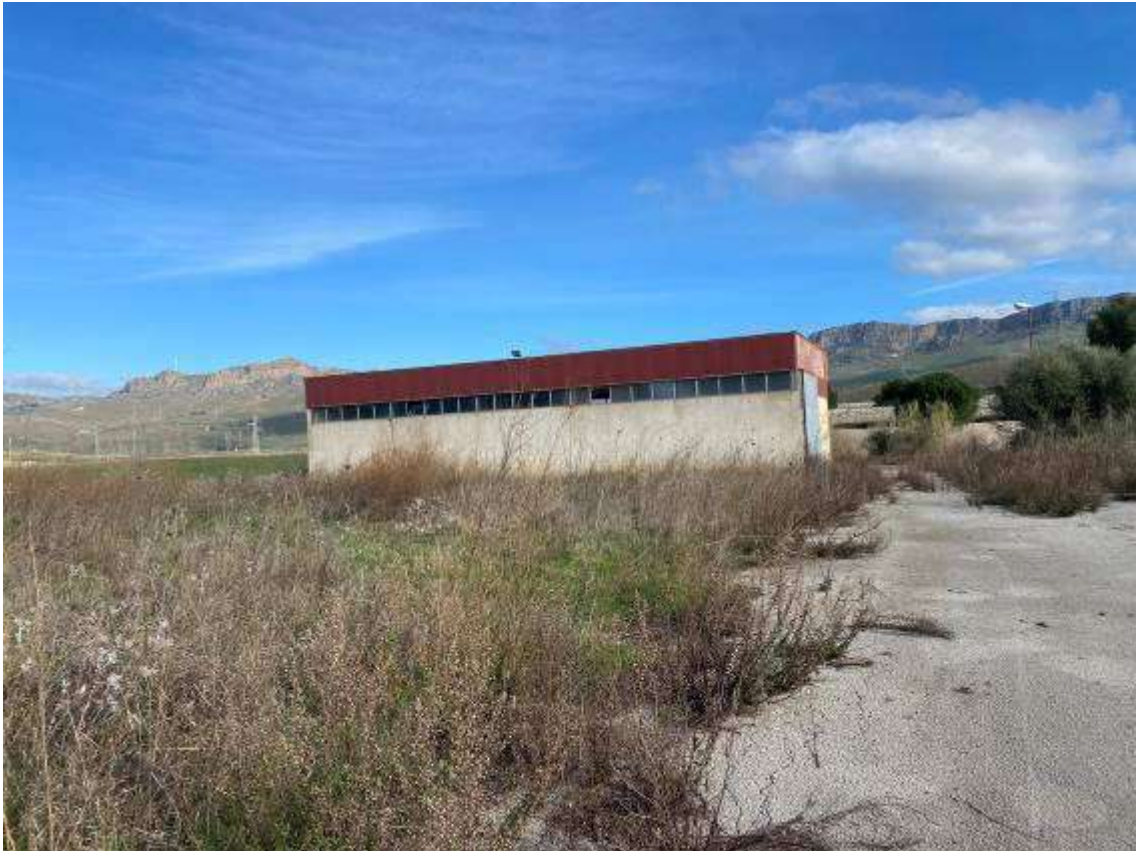
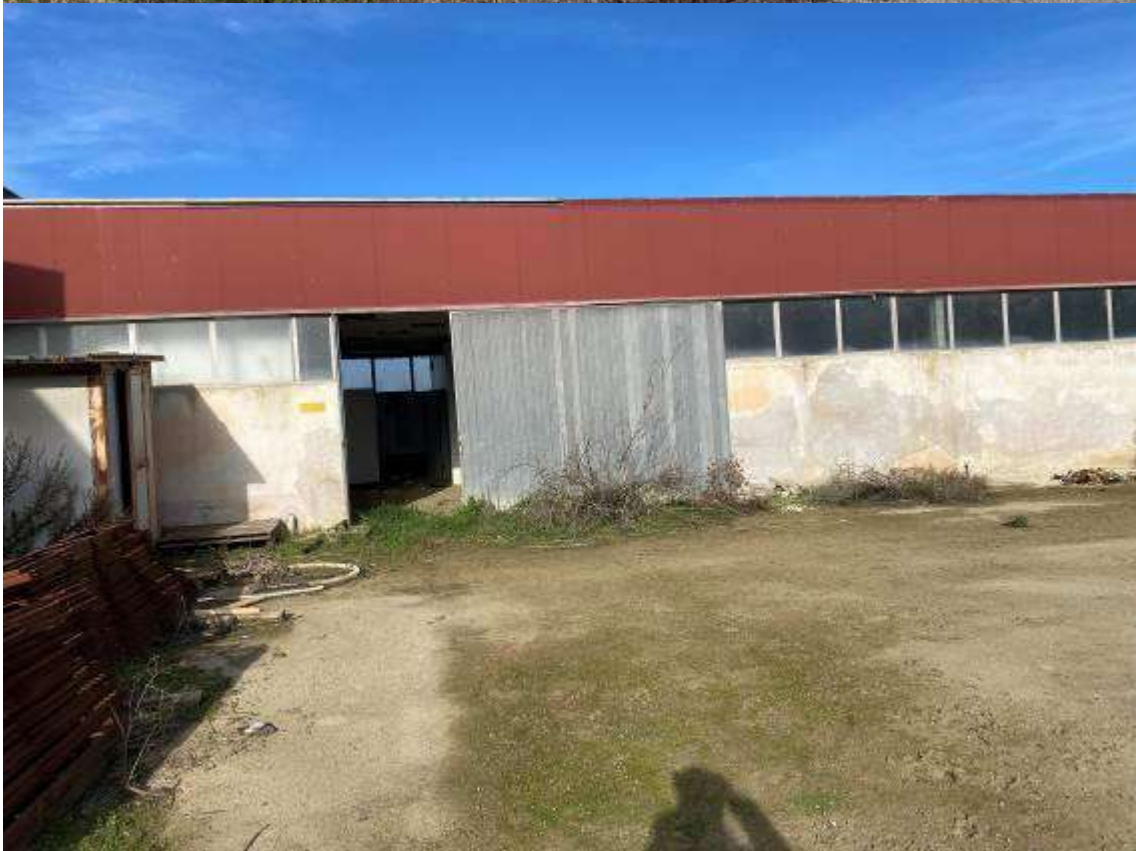
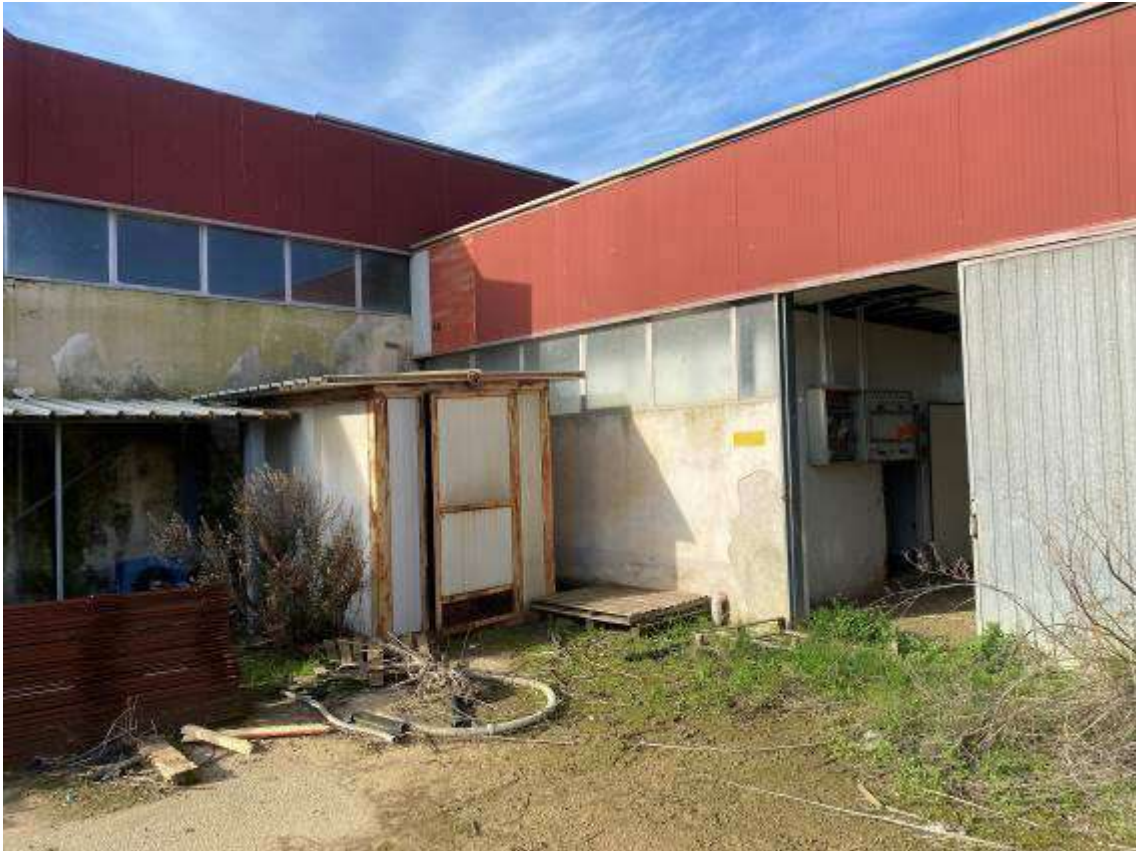
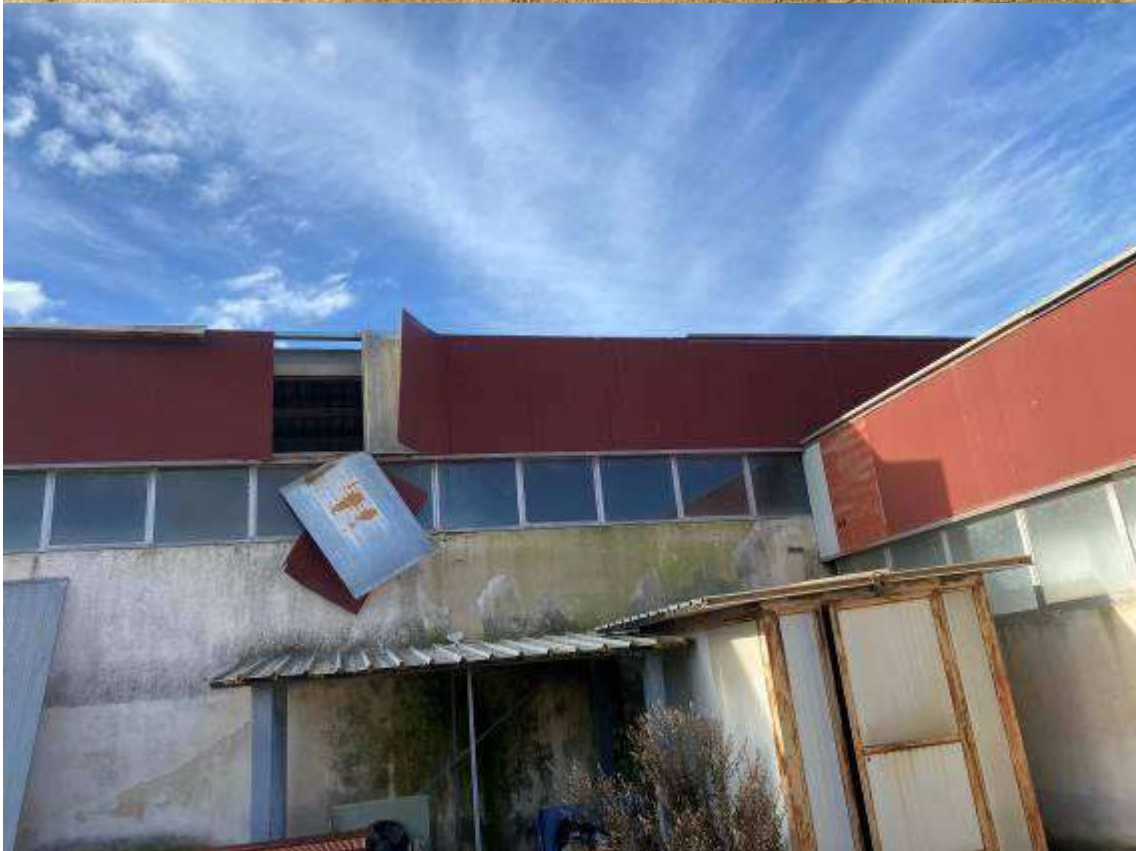
Magazzini

Il complesso aziendale è altresì composto da un locale servizi/abitazione in struttura intelaiata in pessimo stato di conservazione, oggetto altresì di presunti atti vandalici e da locali magazzini anch'essi in totale stato di abbandono.

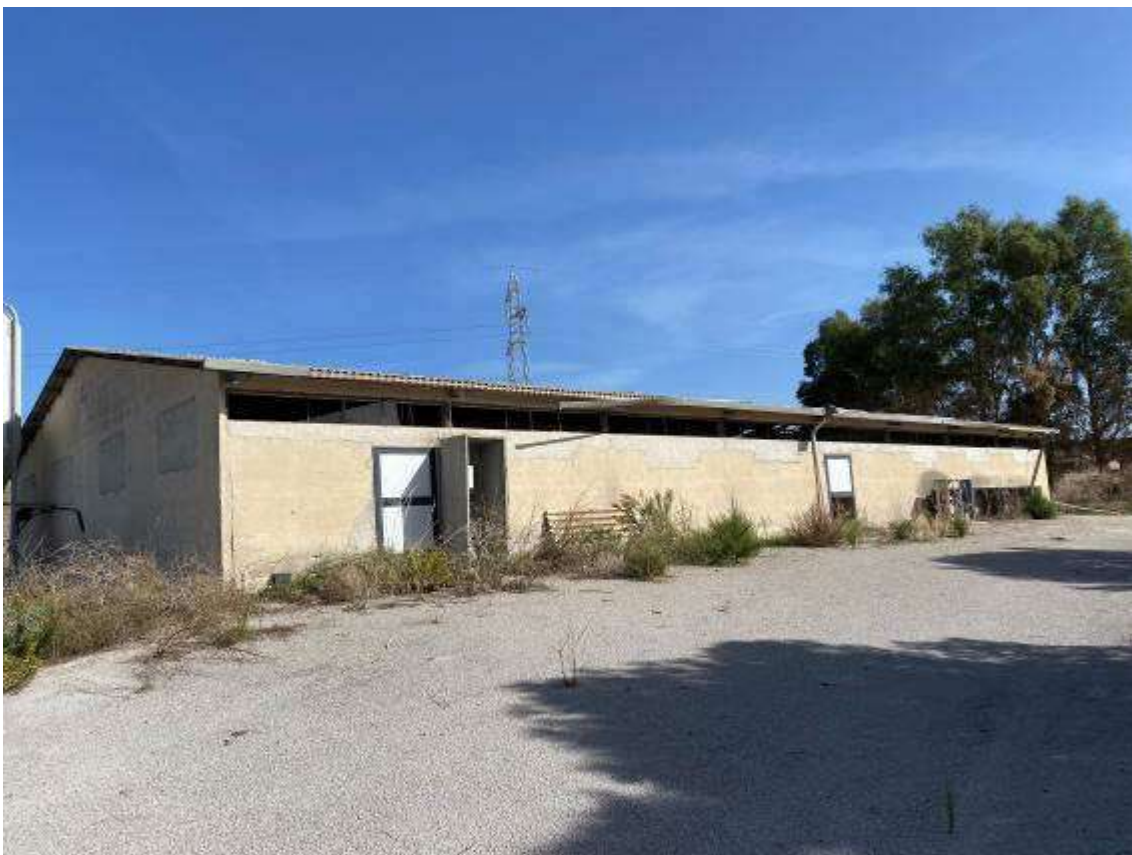
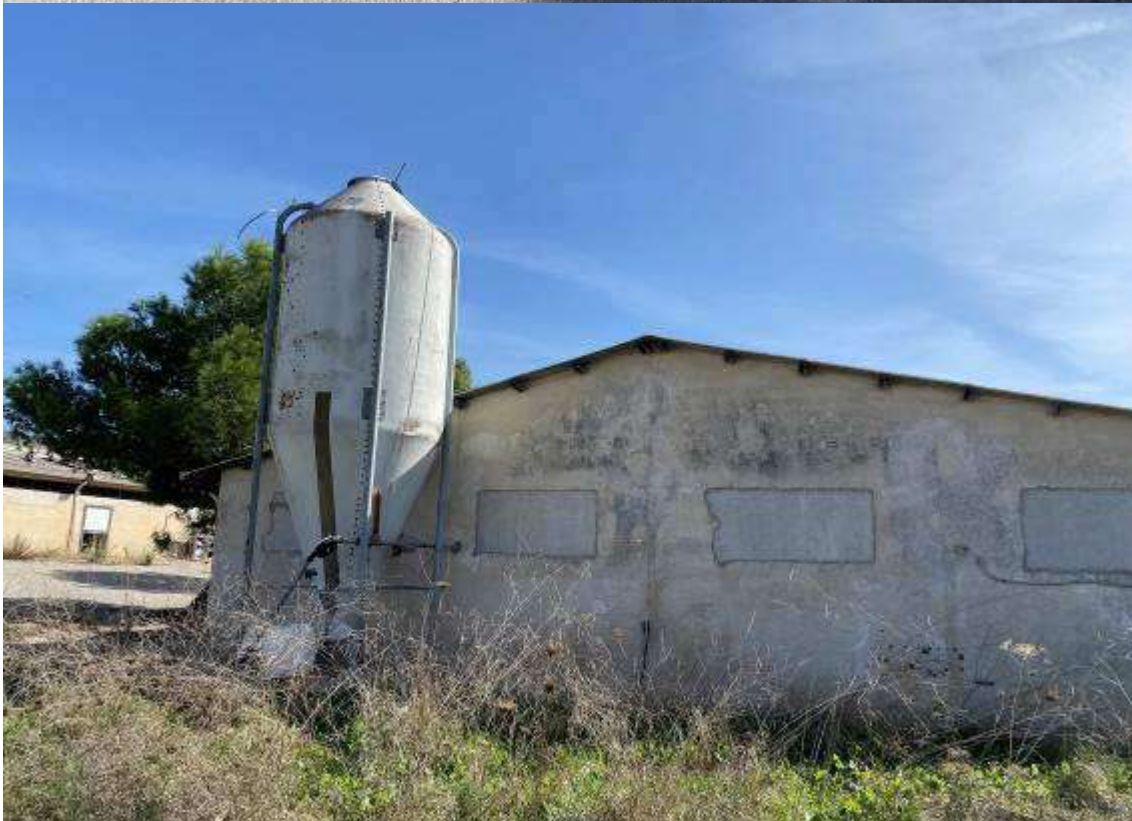
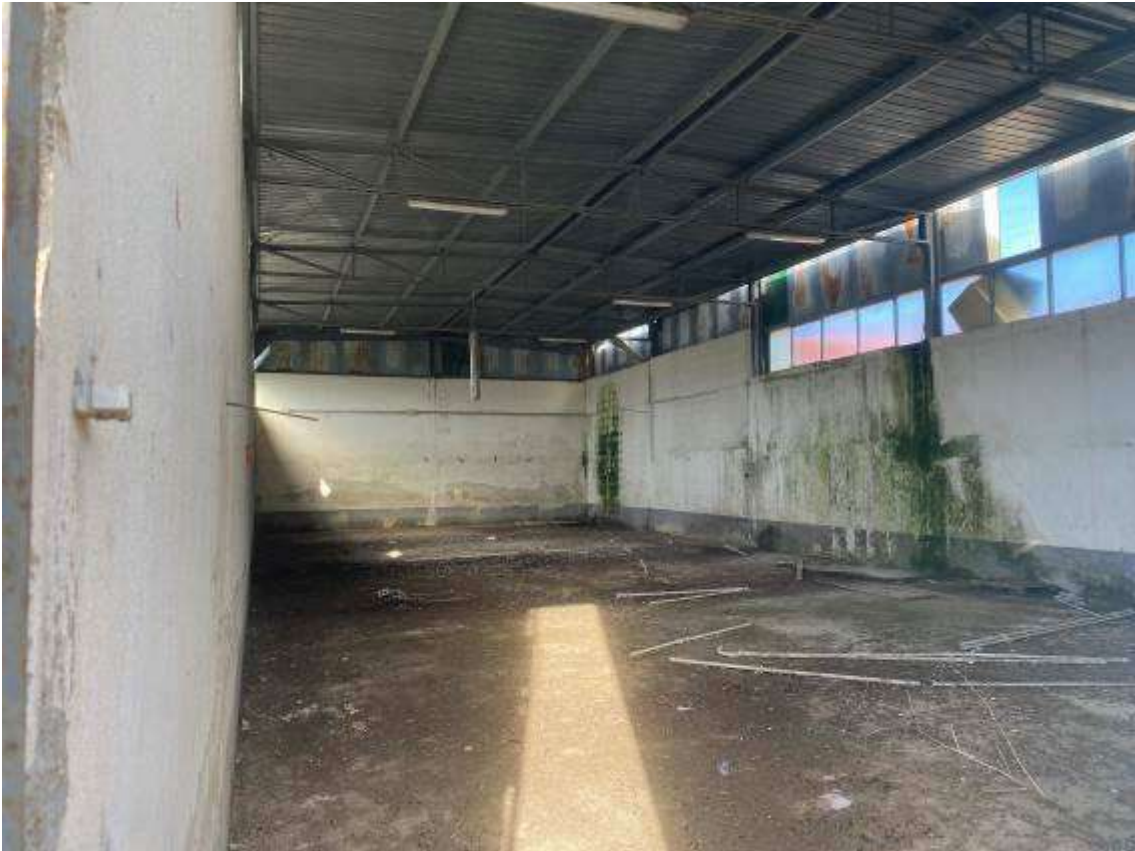
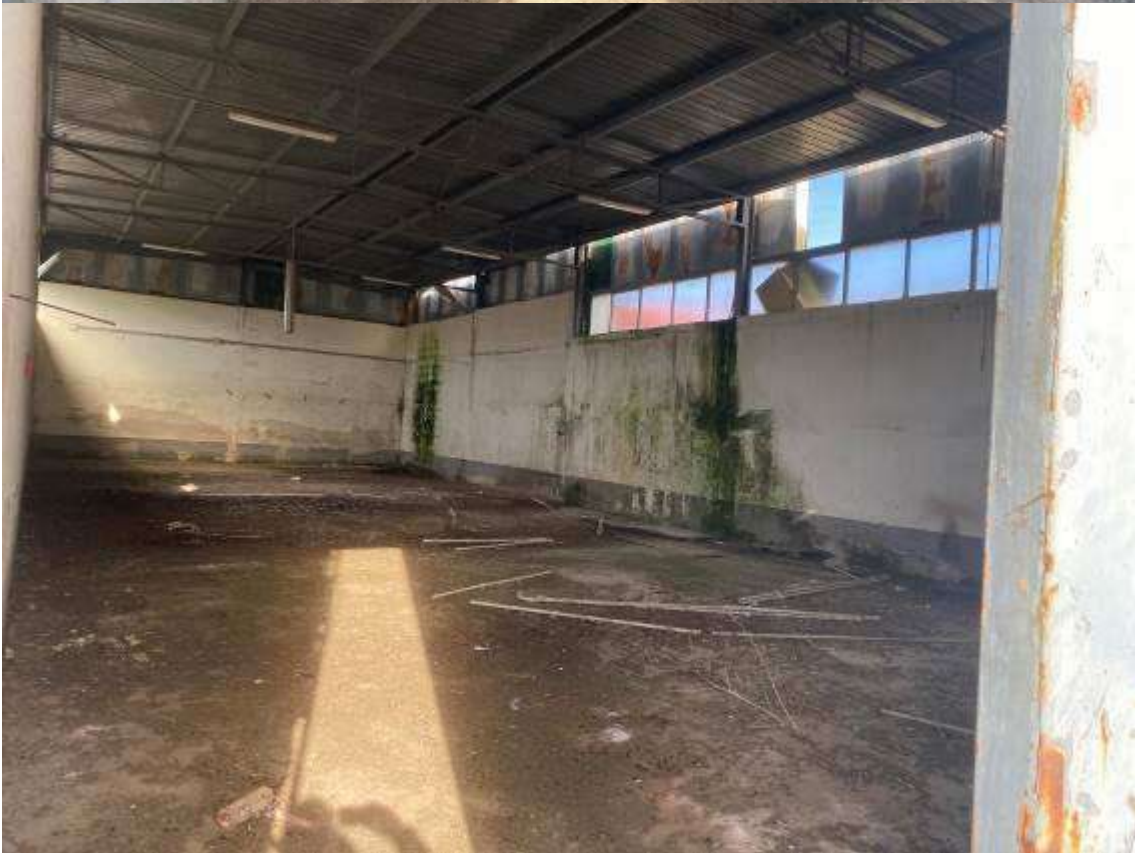
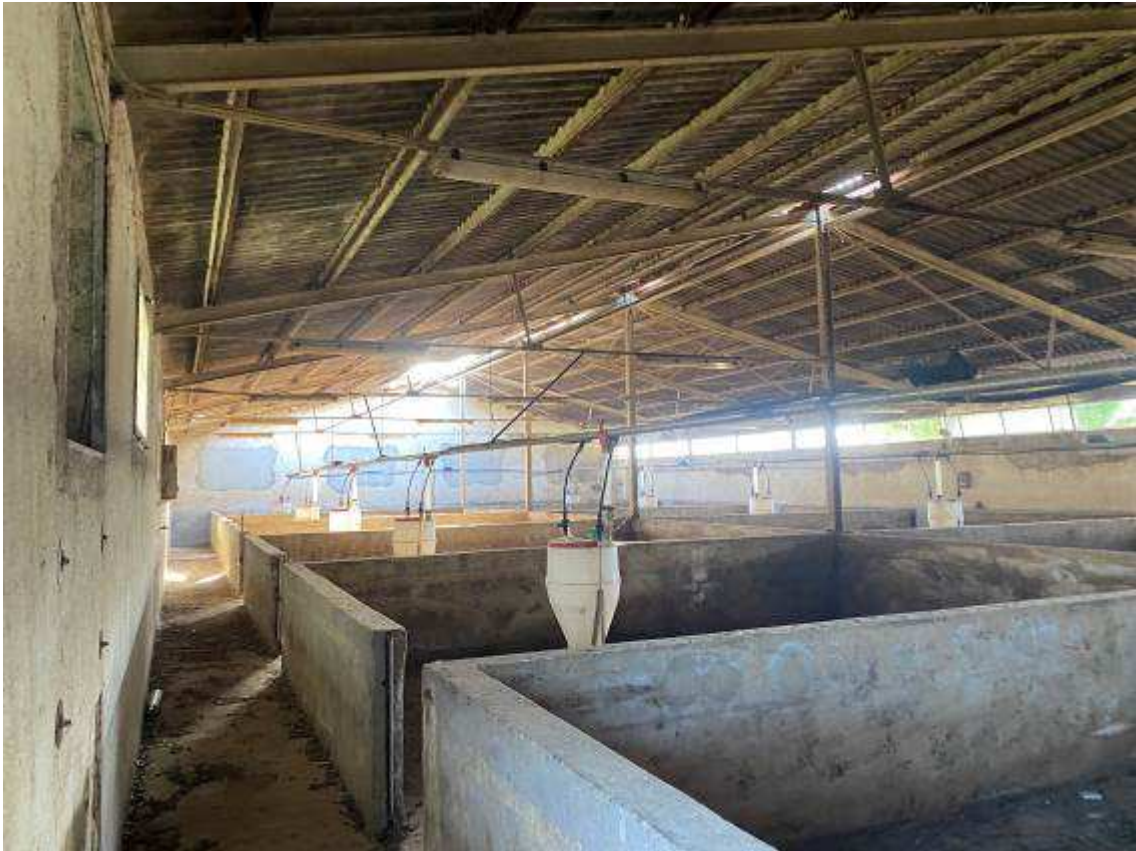
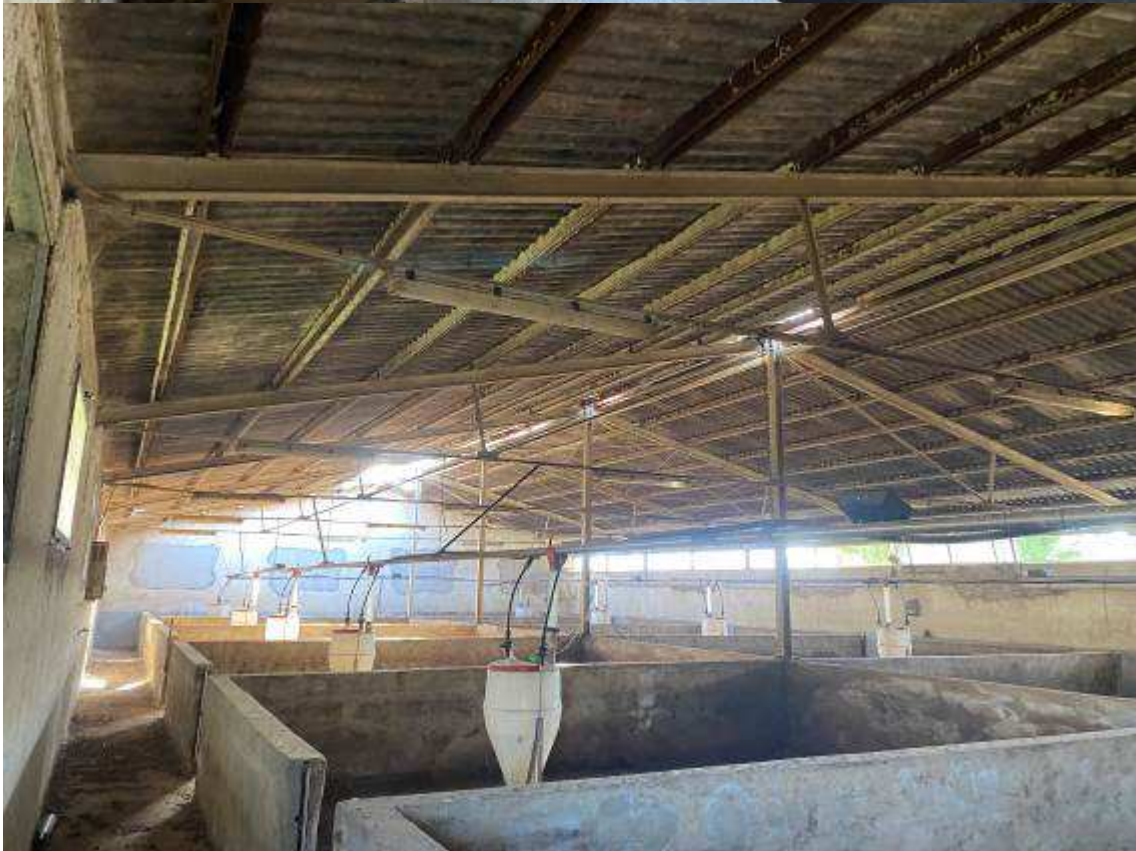
STALLE

Il complesso aziendale dispone per l'allevamento di due stalle ricadenti nella particella n. 318. Le stalle sono composte da più box in pessimo stato di conservazione. La pavimentazione al di sotto dei box è composta da un grigliato attraverso il quale le deiezioni degli animali si depositavano nella vasca posta sotto ciascuna stalla dalla quale venivano evidentemente allontanate attraverso dei raschiatori azionati meccanicamente e pompate per il lagunaggio verso il laghetto adiacente alle stalle e

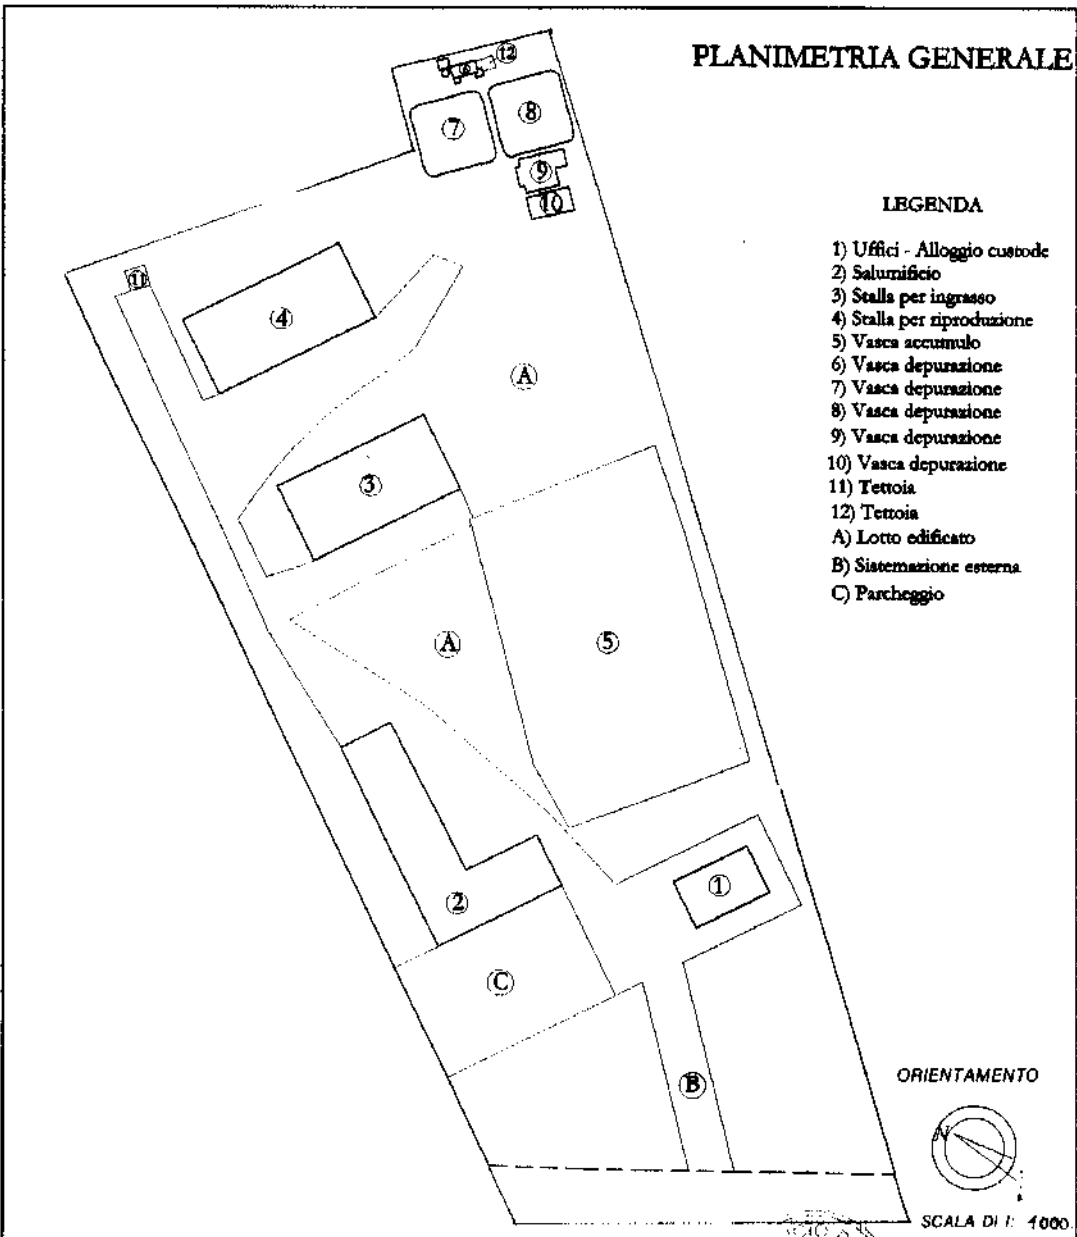
Planimetria di u.i.u. in Comune di <u>Ciminna</u> via <u>Contrada Porrazzi</u> civ.

PLANIMETRIA GENERALE LEGENDA 1) Uffici - Alloggio custode 2) Salumificio 3) Stalla per ingrasso 4) Stalla per riproduzione 5) Vasca accumulo 6) Vasca depurazione 7) Vasca depurazione 8) Vasca depurazione 9) Vasca depurazione 10) Vasca depurazione 11) Tettoia 12) Tettoia A) Lotto edificato B) Sistemazione esterna C) Parcheggio	ORIENTAMENTO
