TRIBUNALE DI CREMONA

ESECUZIONE IMMOBILIARE R.G.E. 22/2022

PERIZIA DI STIMA

Il sottoscritto CTU ing. Guido Diego Favalli attesta che in data 27.06.2022 veniva effettuato il sopralluogo all'immobile sito in Casalmorano, via Roma n. 9., congiuntamente all'IVG.

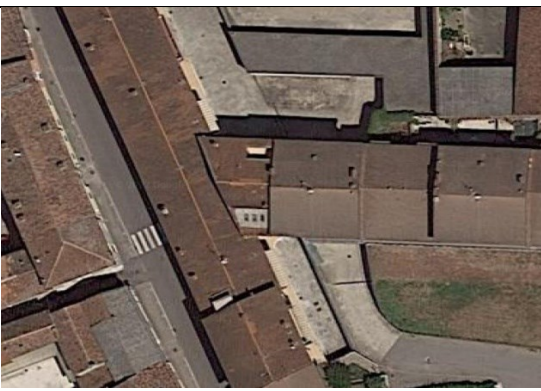
Codice	u.i. via Roma 30/D			
Classificazione	Locale commerciale			
Denominazione	locale in condominio via Roma 30			
Destinazione	Commerciale			
Proprietà	In condominio con altre unità			
Utilizzo	In proprietà			
Categoria				
Superficie	Calpestabile 32,30 mq – lorda 40,00 mq Commerciale 40 mq			
Ubicazione				
Via Roma 30/D, 26020 Casalmorano (CR)				
Unità immobiliare				
condominio	Condominio	palazzina		Scala
Piano di accesso	terreno			interno
Descrizione principale				
<p>Le unità immobiliari oggetto della presente esecuzione si trovano nel Comune di Casalmorano via Roma n° 30/E e 30/D (identificazione desumibile sul luogo, non essendo riportata alcuna corrispondenza sulla scheda catastale).</p> <p>Le unità sono ubicate al piano terreno e al piano seminterrato di un condominio composto da 10 alloggi e 5 unità commerciali; le unità al civico 30/E sono raggiungibili attraverso una scala interna comune; l'unità al civico 30/D è raggiungibile direttamente da un passaggio coperto comune.</p> <p>Il fabbricato all'interno del quale sono ubicate le unità è di recente costruzione.</p> <p>L'esame dall'esterno permette di rilevare l'assenza di problemi statici; il fabbricato, in generale, appare in buone condizioni di conservazione e manutenzione.</p> <p>Le facciate esterne sono intonacate e tinteggiate; gli intonaci appaiono in buono stato manutentivo.</p> <p>Le strutture verticali sono in muratura, i solai in laterocemento.</p> <p>L'unità ubicata al piano terreno (civico 30/D), ha superficie trapezia di complessivi circa 29 mq; è dotata di piccolo servizio igienico e antibagno.</p> <p>Le pareti prospettanti sul pubblico passaggio sono quasi totalmente occupate da vetrine, di cui due fisse e una parzialmente apribile; un'ulteriore finestra è collocata sul lato ovest con affaccio sul sottostante cortile comune.</p> <p>L'impiantistica è limitata ad una pompa di calore installata sulla parete ovest del locale, ad uno scaldacqua elettrico collocato nel servizio igienico, all'impianto elettrico parte sottotraccia e parte a vista.</p> <p>L'unità immobiliare posta al piano terreno risulta essere dotata dei seguenti allacci ai pubblici servizi:</p> <ul style="list-style-type: none"> - Energia elettrica - Acquedotto - fognatura <p>Le utenze di acqua potabile ed energia elettrica sono disattivate.</p> <p>Le finiture sono di tipo comune, con pavimenti in monocottura uniforme, pareti tinteggiate; il servizio igienico presenta pareti rivestite in piastrelle economiche fino all'altezza di 1,5 m.</p> <p>La porta che divide l'antibagno dal locale principale è cieca in legno tamburato a battente; quella che divide bagno e antibagno è a</p>

soffietto in materiale plastico.. Vetrine e finestre hanno intelaiatura metallica. L'impianto di riscaldamento è del tipo a pompa di calore.
Descrizione pertinenze
Il locale non ha pertinenze
Parti comuni
Passaggio comune coperto
Provenienze e titolarità
Per compravendita a rogito del notaio Alfonso Cuoco del 26.07.2007 n.r. 9051/2267, trascritto a Cremona il 3.08.2007 con nota 10167/5299
Urbanistica e vincoli
Da quanto si è potuto accertare presso l'Ufficio tecnico del Comune di Casalmorano l'unità immobiliare oggetto di stima, risulta essere stata edificata in virtù della concessione edilizia in data 1 dicembre 1993 n. 15/91 reg. costr. e n. 784/1991 prot. gen, nonché in forza di denuncia di inizio attività in data 1 dicembre 1995 prot.. 1731 e che successivamente non sono più stati eseguiti interventi. L'ambito del PGT in cui il fabbricato ricade è quello A3 – zona urbana di ristrutturazione.

Al valore dell'immobile andranno operate detrazioni in funzione delle spese da sostenere per renderlo fruibile.

Revisione, integrazione e certificazione impianti unità commerciale	2.500,00 € IVA compresa
Revisione, integrazione e certificazione impianti cantine	500,00 €/cad IVA compresa
