Tribunale Di Santa Maria Capua Vetere (Ce)

Procedura di Esecuzione Immobiliare N. 91/2023 R.G.E.

## ***RELAZIONE DI STIMA***

### **LOTTO N. 31**

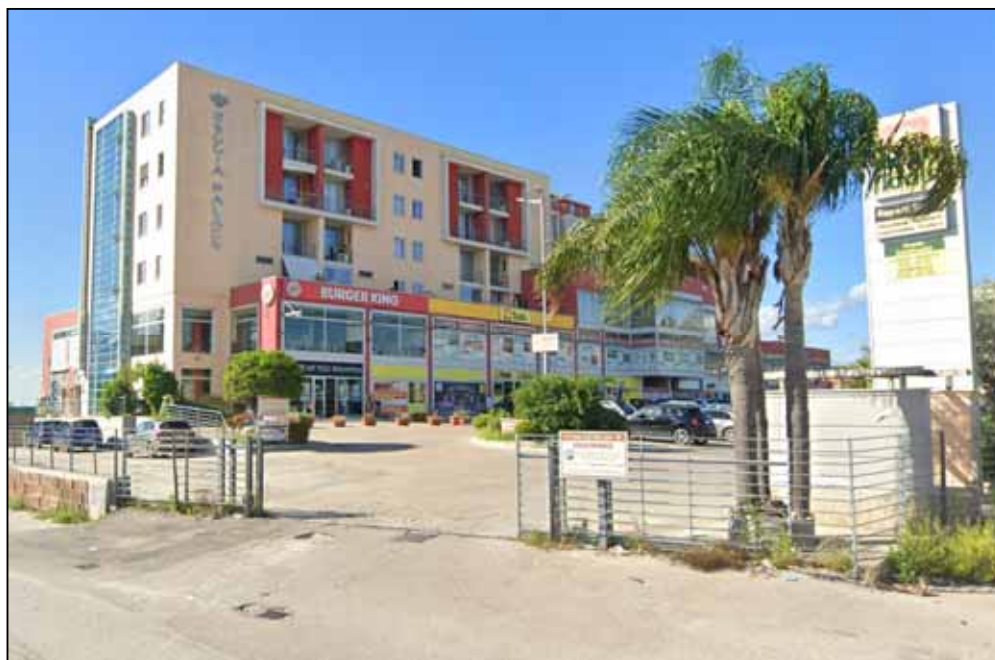
*Foto 1 – Il complesso immobiliare “REGGIA PALACE” su viale Carlo III*

- **Descrizione del fabbricato:** il fabbricato plurifunzionale, con accesso diretto dal viale Carlo III, si compone di 7 livelli fuori terra così composti: i primi due piani, con accessi autonomi, hanno destinazione commerciale; i piani dal secondo al quinto sono costituiti da tre blocchi funzionali in adiacenza, uno centrale e due laterali speculari serviti da tre vani scala distinti, con accesso dal parcheggio e dal ballatoio sul retro, oltre a due scale di sicurezza; l'ultimo livello prevede due locali deposito con accesso sulle coperture a terrazzo; il piano seminterrato è suddiviso in due blocchi di cui uno destinato a depositi e locali commerciali e l'altro sottostante il piazzale nord destinato a box auto, accessibili mediante rampe carrabili. All'esterno dell'edificio a est, e a nord del fabbricato sono ubicati due ampi piazzali per parcheggi a raso. Il fabbricato è di recente realizzazione, presenta una struttura portante del tipo intelaiata con pilastri e travi in c.a. e solai in latero cemento,OMPagnature in laterizi ed è completo di finiture civili.
