**TRIBUNALE DI NAPOLI**  
**Sezione XIV**  
**G.E. Dott. Giuseppe Fiengo**

**R.G.N° 85/2022**

***CONSULENZA TECNICA DI UFFICIO***

oggetto del pignoramento, ubicato in via Michele Guadagno n.39, in visura ancora indicato come VIA SANT` EFRAMO VECCHIO n. 39, scala B interno 48 piano 7° in Napoli, composto da appartamento.

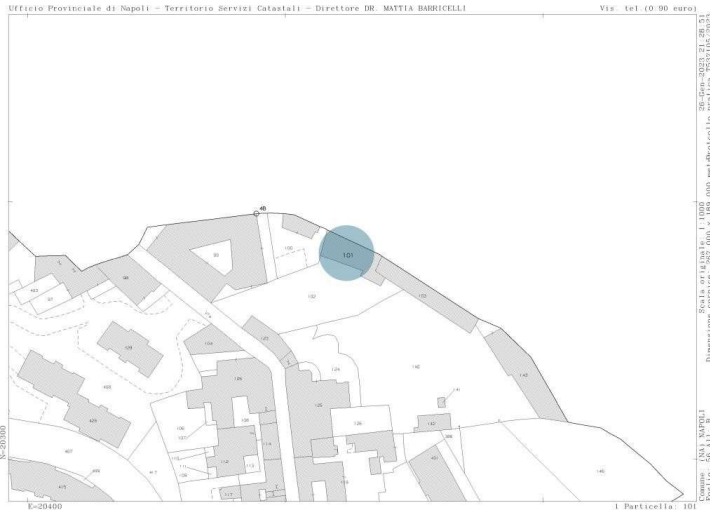
Identificazione fabbricato vax (all.11)

Al fine dell’esatta individuazione del fabbricato ove l’immobile è collocato, si procede a sovrapposizione di mappale catastale ed immagine satellitare reperita tramite Google maps.

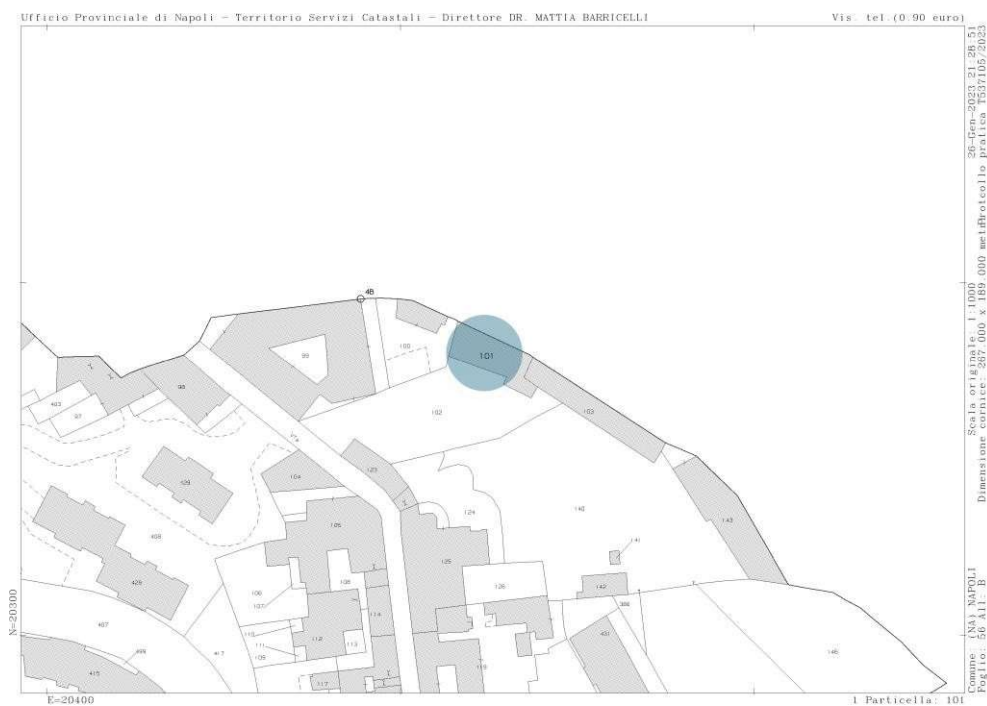
Vax (all.14)

Si riporta inoltre, al fine della identificazione effettuata dallo scrivente, la vax del mappale terreni su cui il fabbricato si eleva (all.14).

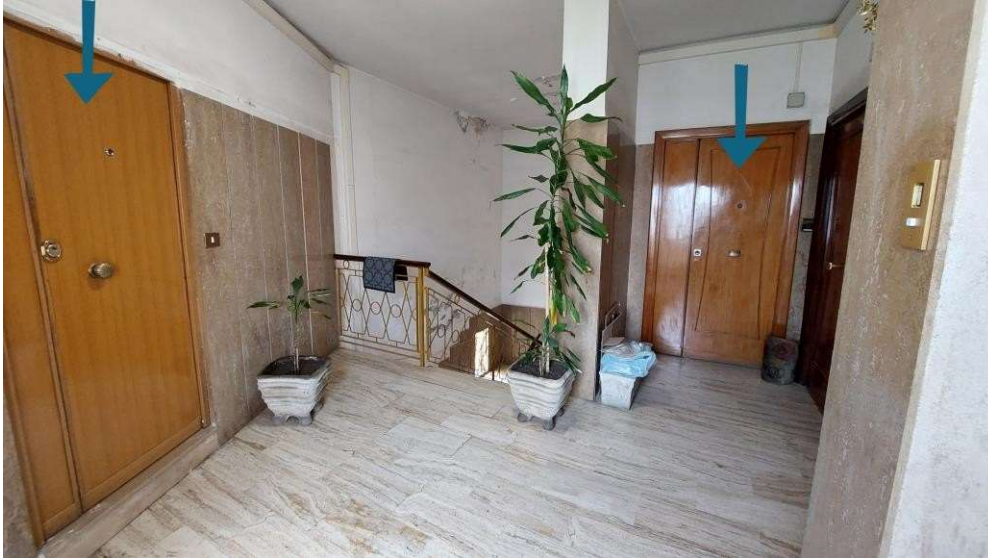
(all.16)

All'attualità vi è presenza di doppio ingresso posto su pianerottolo del vano scala:

*Indicazione doppio-ingresso con ingresso principale a destra*

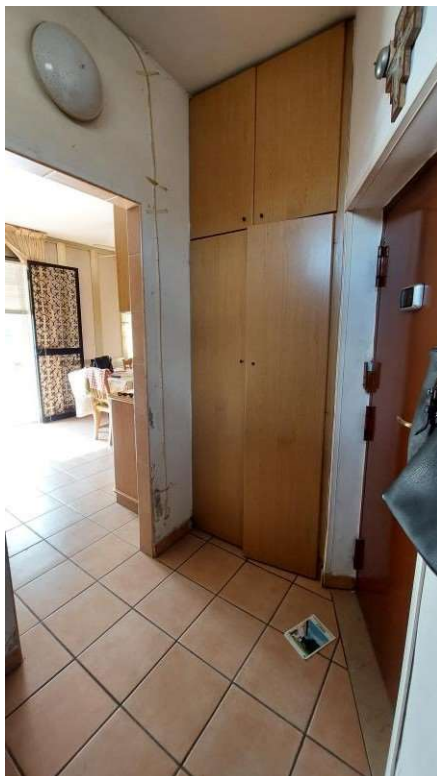
*Ambiente 1 (all.17)*

1) **Ambiente 1:** di 4 mq, altezza da piano di calpestio ad intradosso solaio h 2,77 m. L'ambiente si presenta in buone condizioni di manutenzione, non presenta azioni di degrado dovute all'usura e al passaggio nel tempo. Presenta areazione naturale data da finestra di dimensione 0,80x0,40 m;

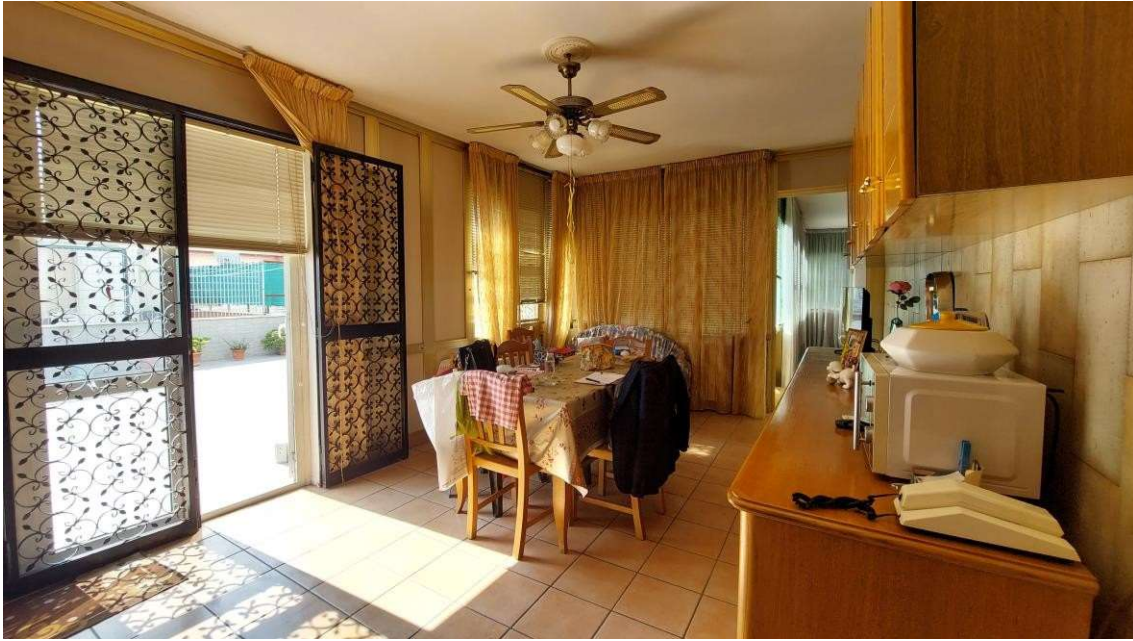
Ambiente 2 (all.18)

2) **Ambiente 2:** di 22 mq, altezza da piano di calpestio ad intradosso solaio h 2,77 m. L'ambiente si presenta in discrete

condizioni di manutenzione, non presenta azioni di degrado dovute all'usura e al passaggio nel tempo. Presenta areazione naturale data da porta-finestra di dimensione 1,40x2,40 m con uscita su [terrazzo](#) a livello di 68 mq.

Tale ambiente risulta essere una estensione con chiusure, dal lato del terrazzo, con elementi in alluminio con presenza di finestre a nastro;

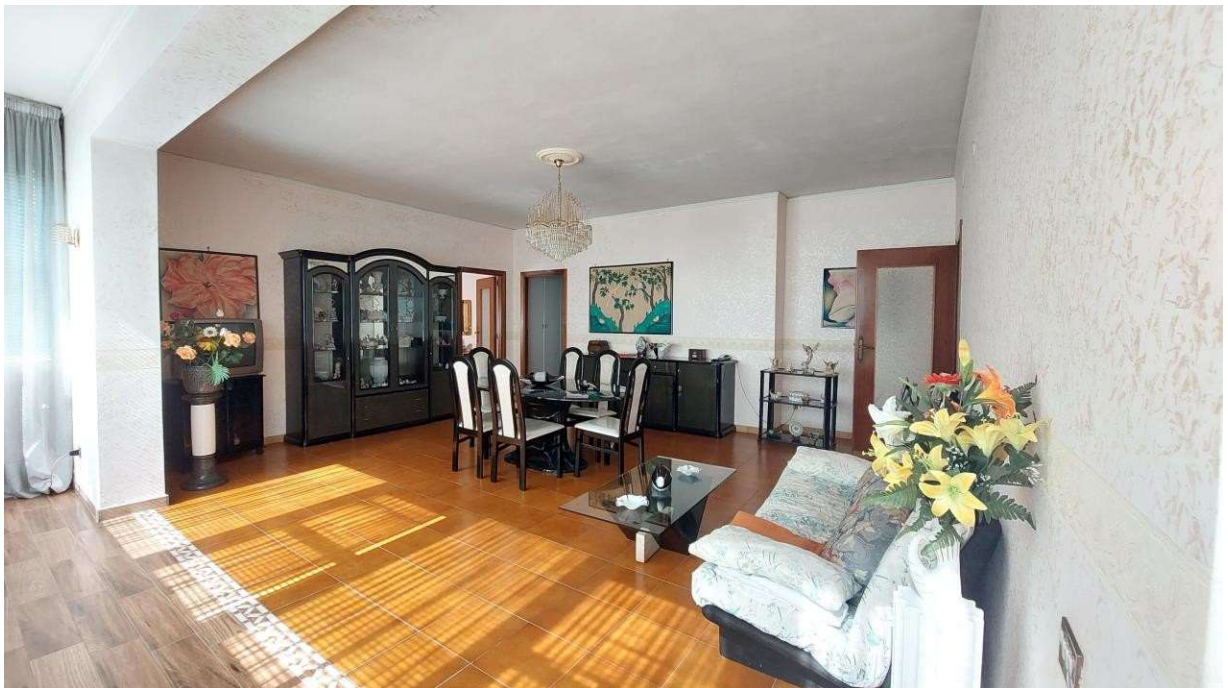
*Ambiente 3 (all.22)*

3) **Ambiente 3**: di 40 mq, altezza da piano di calpestio ad intradosso solaio h 2,88 m. L'ambiente si presenta in buone condizioni di manutenzione, presenta azioni di degrado solo in zona circoscritta ad intradosso di solaio di chiusura per fenomeni di efflorescenza dovuti a fenomeni di ristagno d'acqua in passato, essendo la macchia, da un esame a vista, asciutta. Presenta areazione naturale data da finestre a nastro;

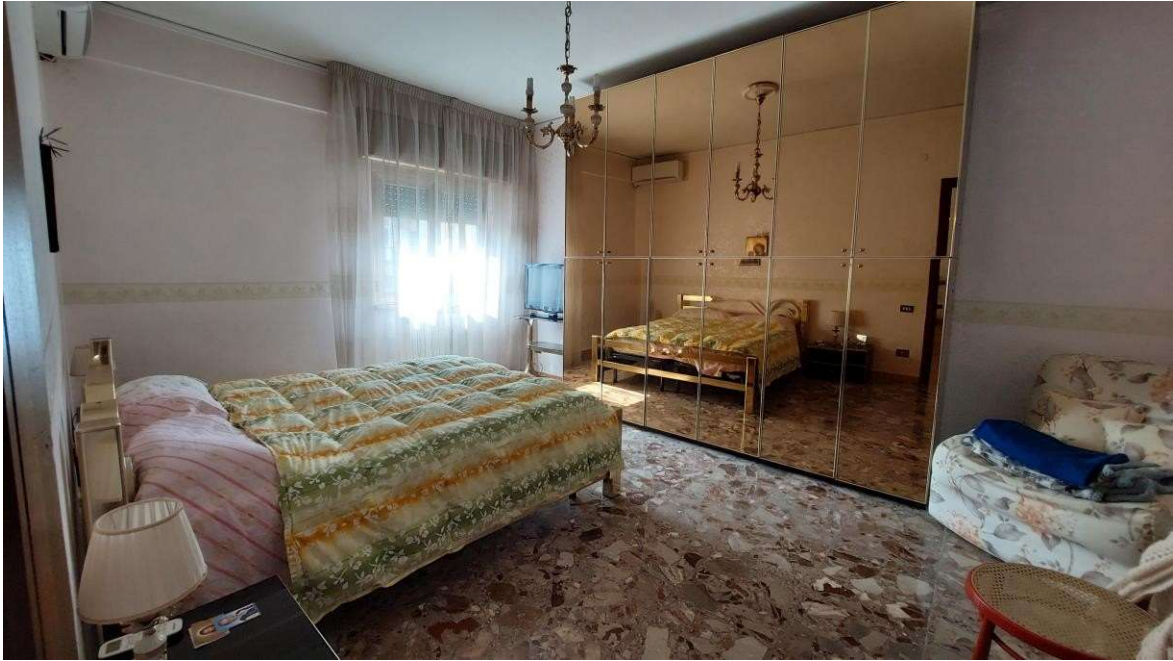
Ambiente 5 (all.23)

5) **Ambiente 5**: di 20 mq, altezza da piano di calpestio ad intradosso solaio h 2,88 m. L'ambiente si presenta in buone condizioni di manutenzione, non presenta azioni di degrado.

Presenta areazione naturale data da finestra di dimensione 1,40x1,30 h.

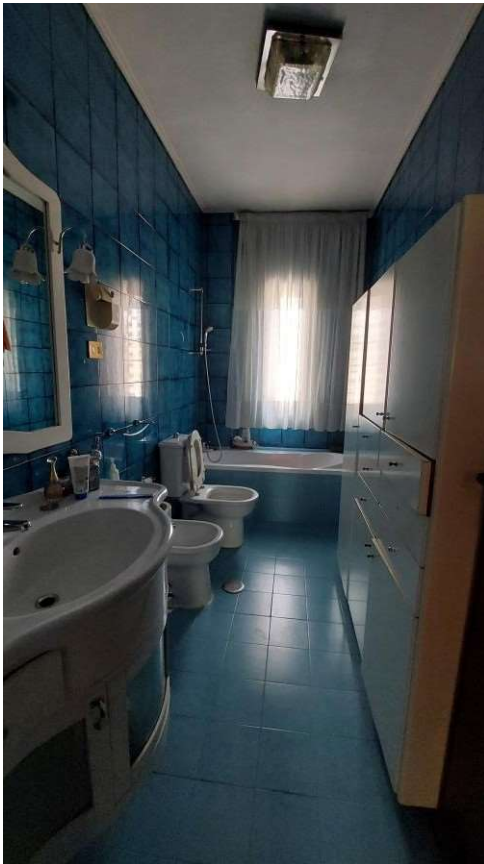
Bagno (all.24)

6) **Bagno**: di 6 mq, altezza da piano di calpestio ad intradosso solaio h 2,88 m. L'ambiente si presenta in buone condizioni di manutenzione, non presenta azioni di degrado.

Presenta areazione naturale data da finestra di dimensione 0,40x1,30 h.

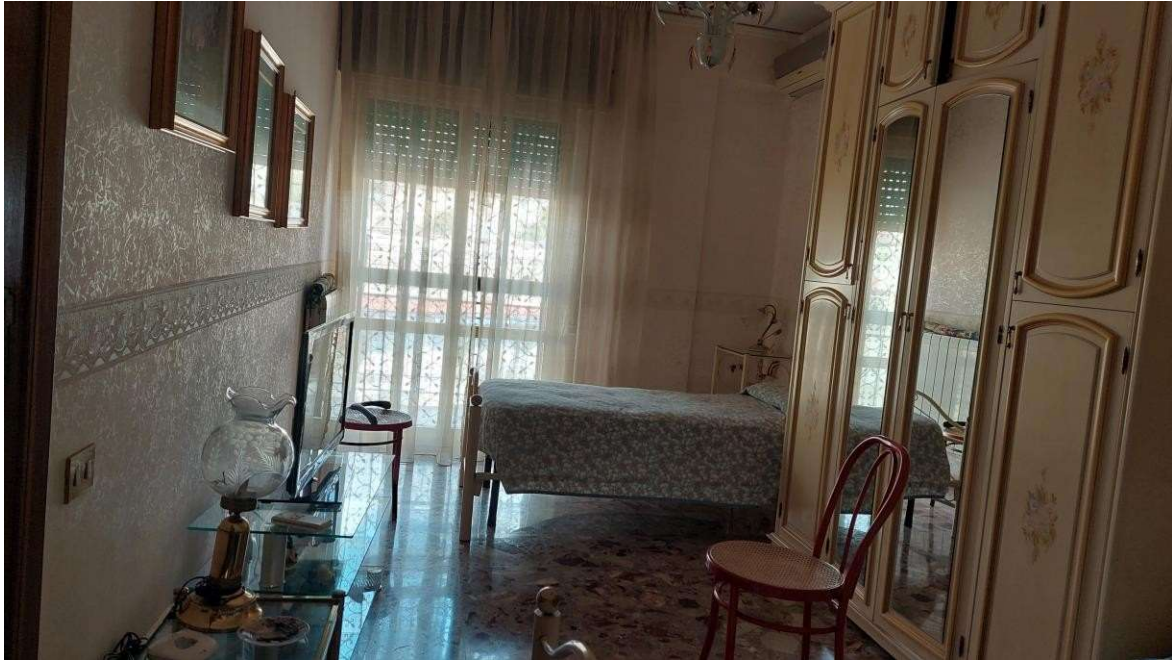
Ambiente 6 (all.23)

7) **Ambiente 6**: di 16 mq, altezza da piano di calpestio ad intradosso solaio h 2,88 m. L'ambiente si presenta in buone condizioni di manutenzione, non presenta azioni di degrado.

Presenta areazione naturale data da porta-finestra di dimensione 1,40x2,20 h con uscita su balcone di 4 mq;

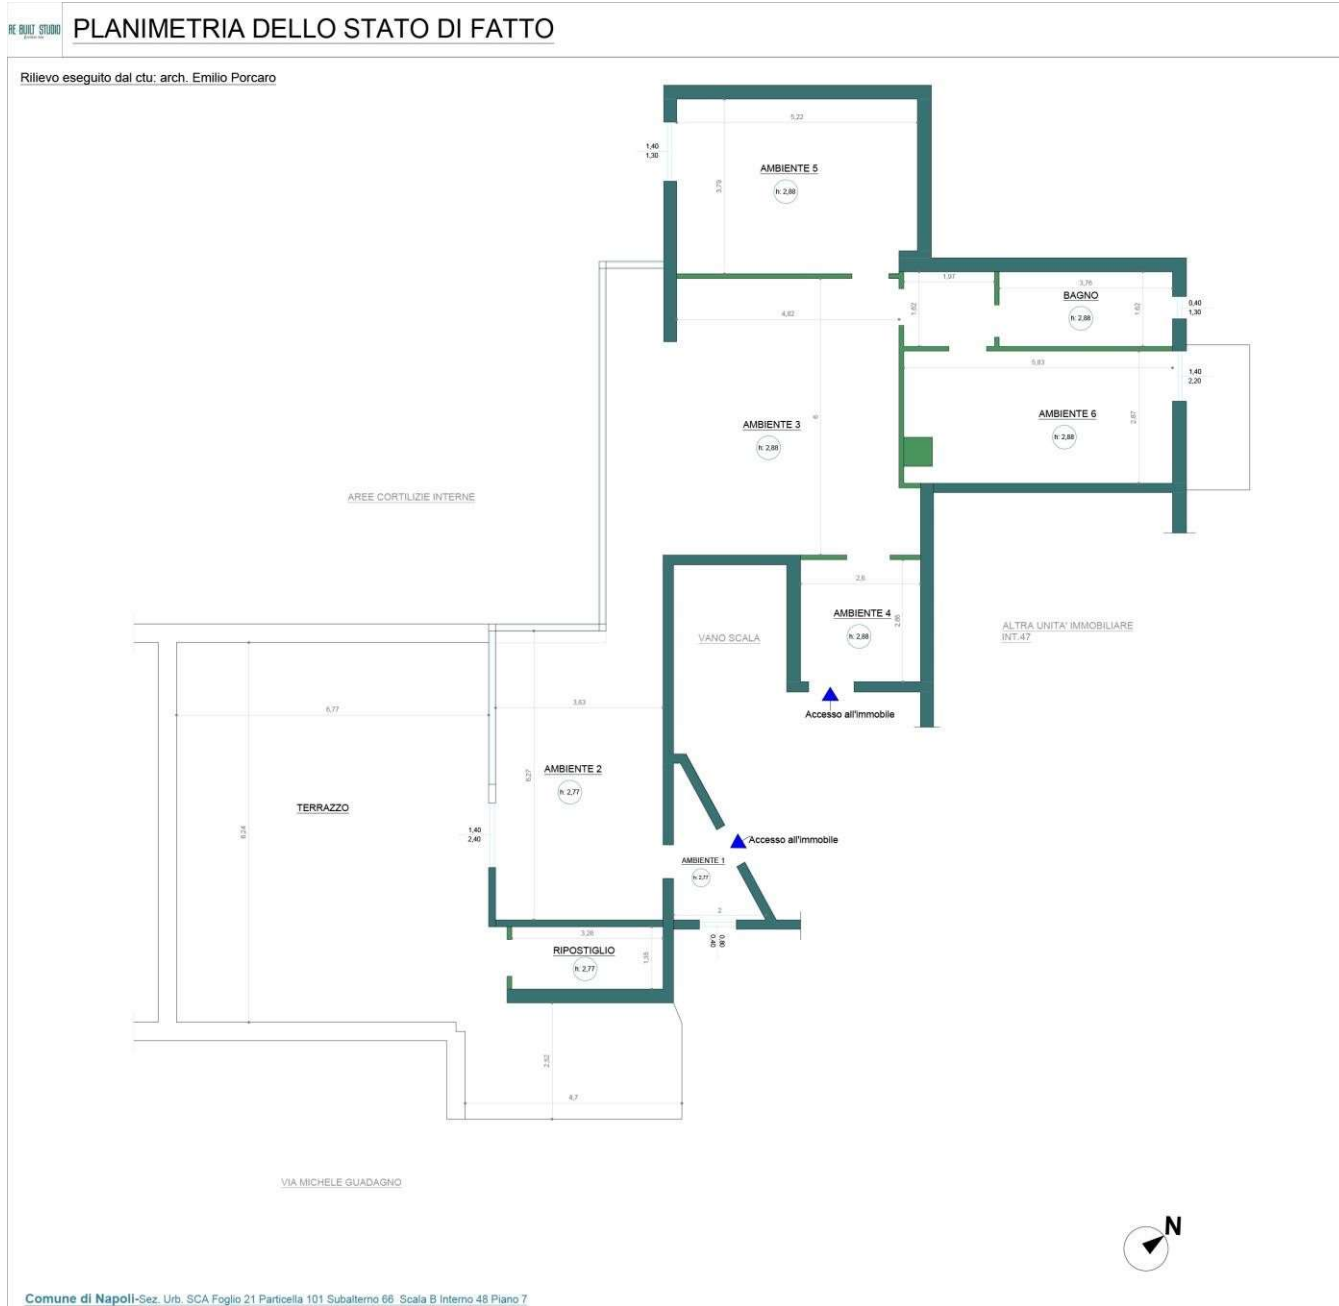
In totale l'appartamento consta di 5 ambienti più servizio, per una superficie utile netta calpestabile di 123 mq a cui si aggiungono 4 mq di balcone e 68 mq di terrazzo.

Lo scrivente tiene sin d'ora a precisare che l'attuale distribuzione non è conforme con quanto in planimetria catastale e che il tutto sarà analizzato nei quesiti successivi ai fini della regolarità di tali trasformazioni.

Ad integrare il rilievo fotografico va a riportarsi, di seguito, il rilievo eseguito dallo scrivente per la verifica della reale consistenza dell'immobile:

Planimetria dello stato reale dei luoghi dello scrivente (all.25)
