8.1. Inquadramento urbano dell'immobile_ Via Comunale Cannavino, 14 Napoli

8.2. Planimetria di rilievo 09.03.2023 con indicazione delle quote e delle superfici

8.3. Confronto planimetria di rilievo del 09.03.2023 e la planimetria catastale del 16.04.1966

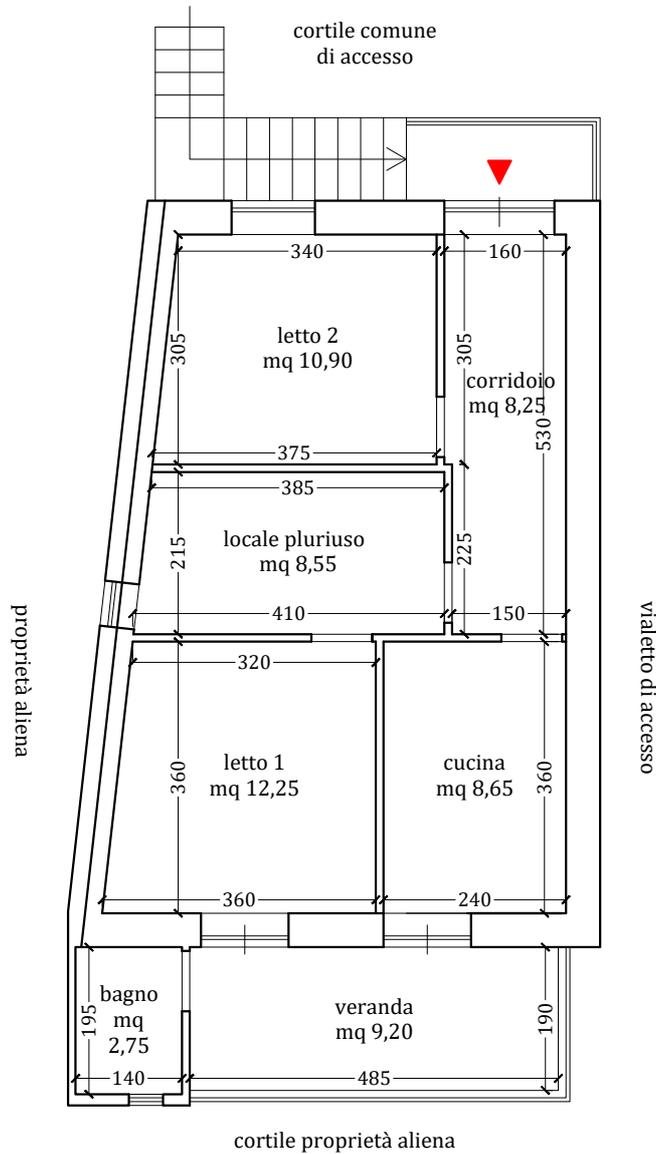
PLANIMETRIA DI RILIEVO del 09.03.2023

H. interna 3,15 m - pagina 01/02

SUPERFICI NETTE

corridoio	8,25 mq
cucina	8,65 mq
letto 1	12,25 mq
letto 2	10,90 mq
locale pluriuso	8,55 mq
bagno	2,75 mq
veranda	9,20 mq

SUPERFICIE UTILE COPERTA

51,35 mq

SUPERFICIE COMMERCIALE

69,55 mq

(SUP. UTILE + MURI PERIMETRALI + MURI PERIMETRALI IN COMUNIONE AL 50%)

(SUP. VERANDA AL 60% senza finiture analoghe ai vani principali)

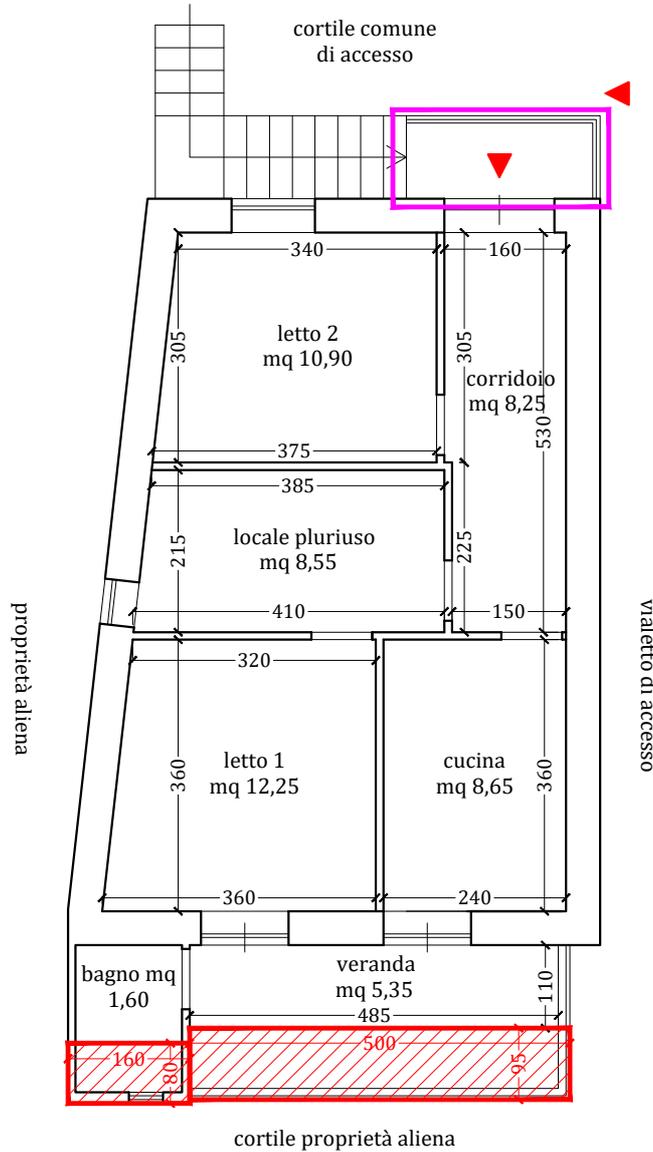
PLANIMETRIA DI RILIEVO del 09.03.2023

H. interna 3,15 m - pagina 02/02

SUPERFICI NETTE

corridoio	8,25 mq
cucina	8,65 mq
letto 1	12,25 mq
letto 2	10,90 mq
locale pluriuso	8,55 mq
bagno	1,60 mq
veranda	5,35 mq

SUPERFICIE UTILE COPERTA

50,20 mq

SUPERFICIE COMMERCIALE VENDIBILE

67,30 mq

(SUP. UTILE + MURI PERIMETRALI + MURI PERIMETRALI IN COMUNIONE AL 50%)

(SUP. VERANDA AL 60% senza finiture analoghe ai vani principali)

- RIMOZIONE VERANDA
E RIPRISTINO STATO DEI LUOGHI
- ABUSO NON SANABILE
DA DEMOLIRE

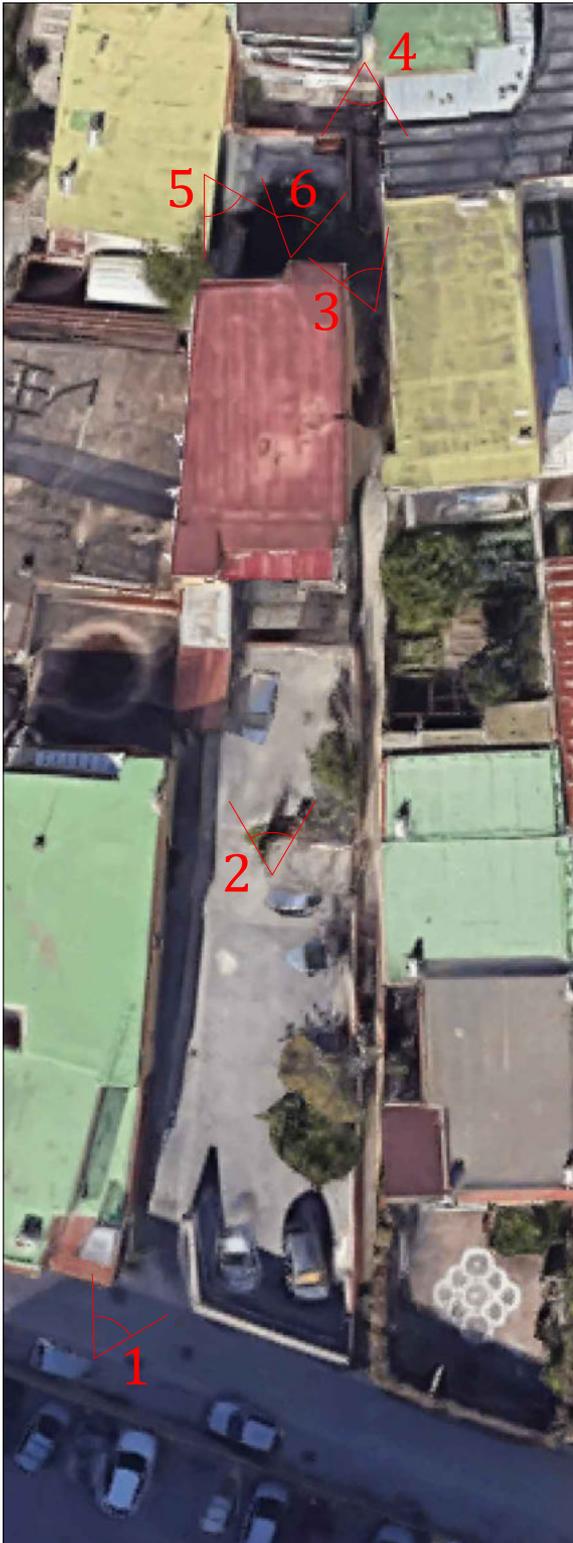
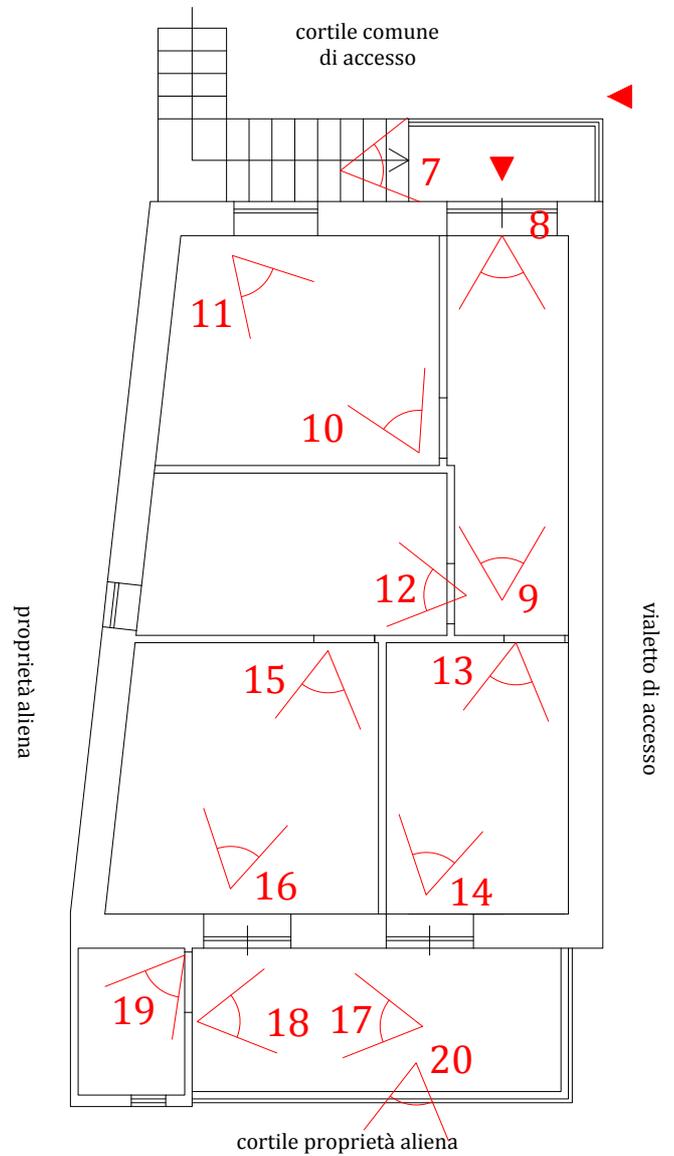
PLANIMETRIA DI RILIEVO del 09.03.2023

8.4. Planimetria con indicazione dei punti fotografici di ripresa

H. interna 3,15 m
