Tribunale Di Santa Maria Capua Vetere (Ce)

Procedura di Esecuzione Immobiliare N. 91/2023 R.G.E.

## ***RELAZIONE DI STIMA***

### **LOTTO N. 36**

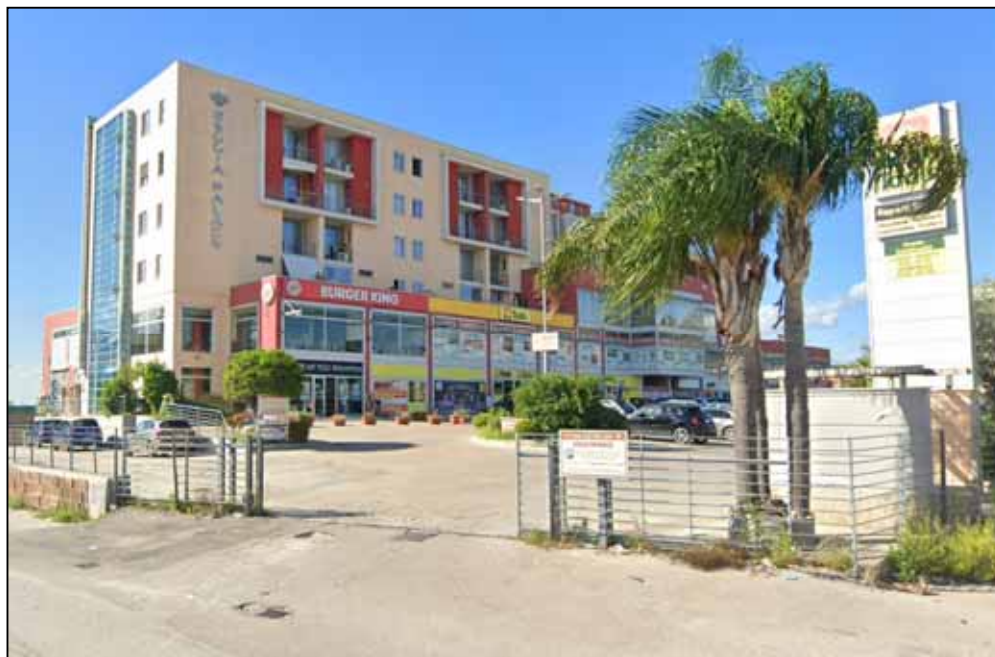
- **Descrizione del fabbricato:** il fabbricato plurifunzionale, con accesso diretto dal viale Carlo III, si compone di 7 livelli fuori terra così composti: i primi due piani, con accessi autonomi, hanno destinazione commerciale; i piani dal secondo al quinto sono costituiti da tre blocchi funzionali in adiacenza, uno centrale e due laterali speculari serviti da tre vani scala distinti, con accesso dal parcheggio e dal ballatoio sul retro, oltre a due scale di sicurezza; l'ultimo livello prevede due locali deposito con accesso sulle coperture a terrazzo; il piano seminterrato è suddiviso in due blocchi di cui uno destinato a depositi e locali commerciali e l'altro sottostante il piazzale nord destinato a box auto, accessibili mediante rampe carrabili. All'esterno dell'edificio a est, e a nord del fabbricato sono ubicati due ampi piazzali per parcheggi a raso. Il fabbricato è di recente realizzazione, presenta una struttura portante del tipo intelaiata con pilastri e travi in c.a. e solai in latero cemento, compagnature in laterizi ed è completo di finiture civili.

*Foto 1 – Il complesso immobiliare “REGGIA PALACE” su viale Carlo III*

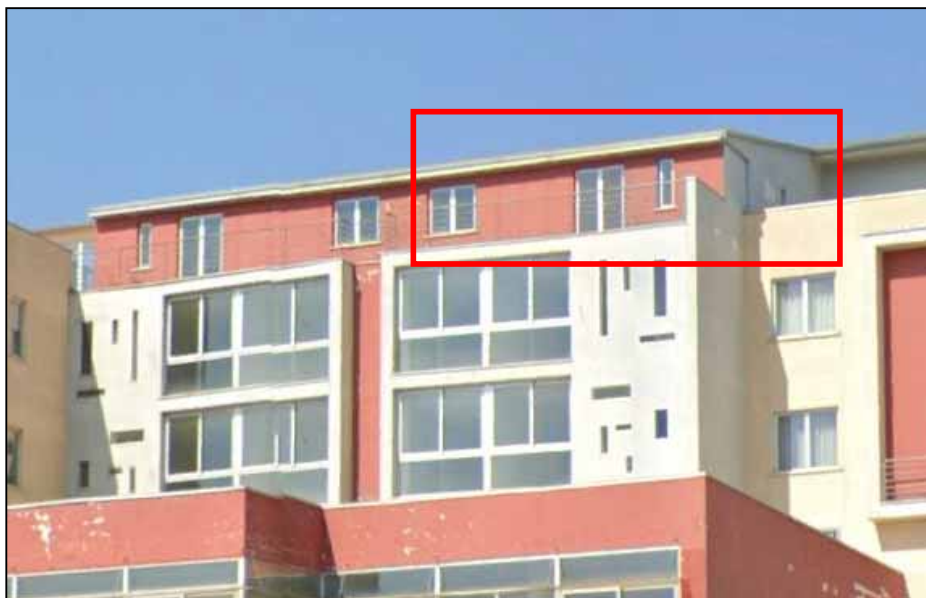
Foto 2 - Prospetto Est del fabbricato con individuazione lotto di vendita al 6° piano

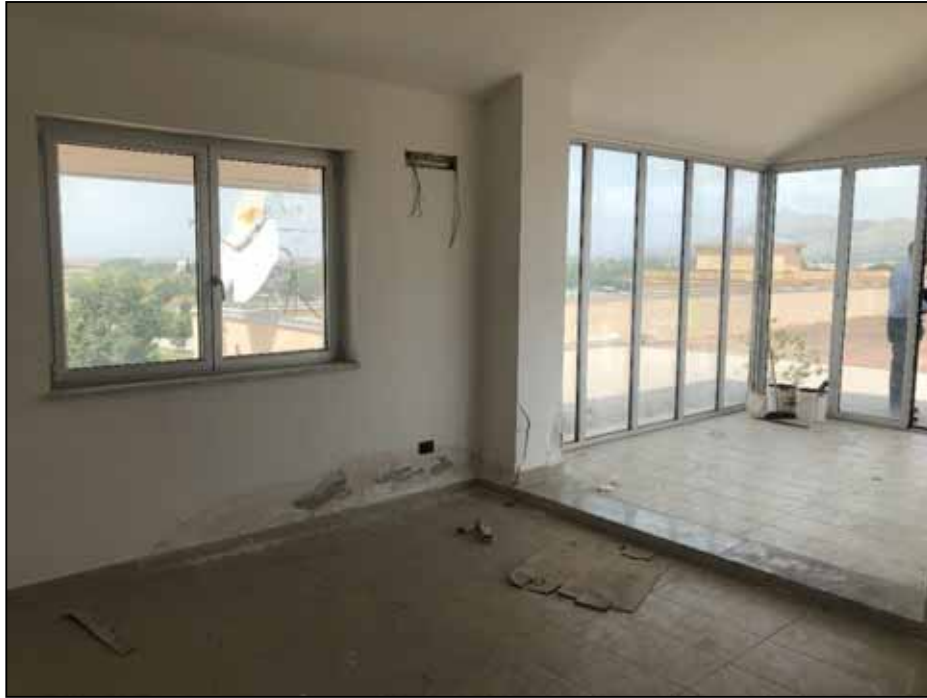
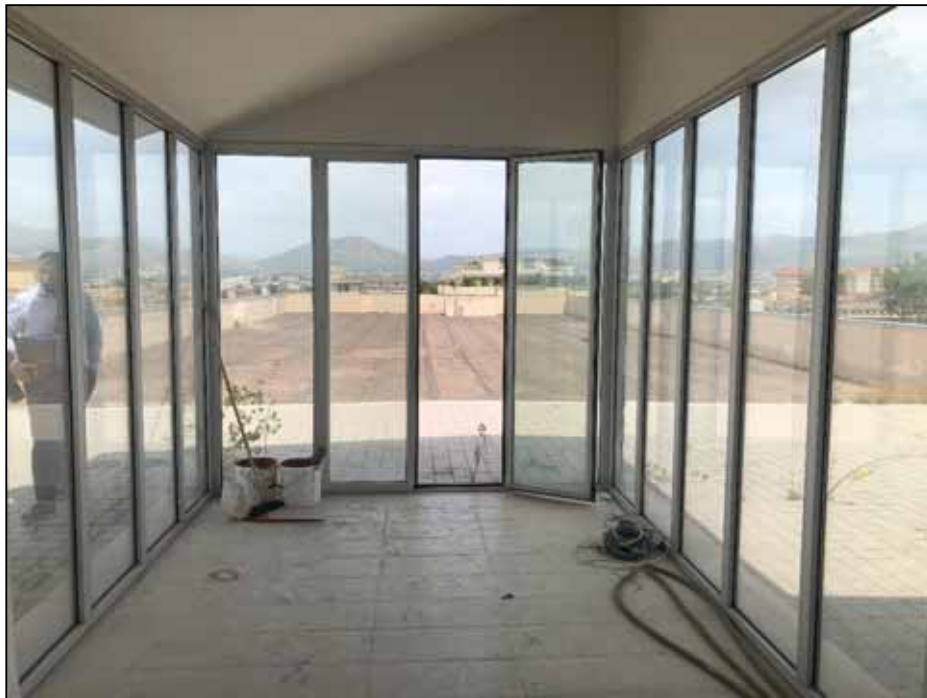
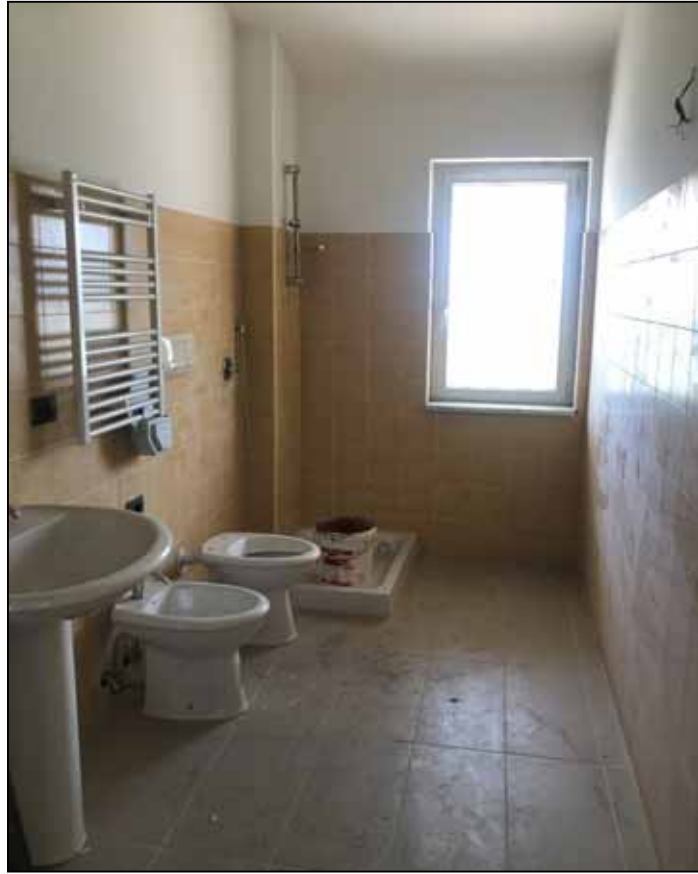
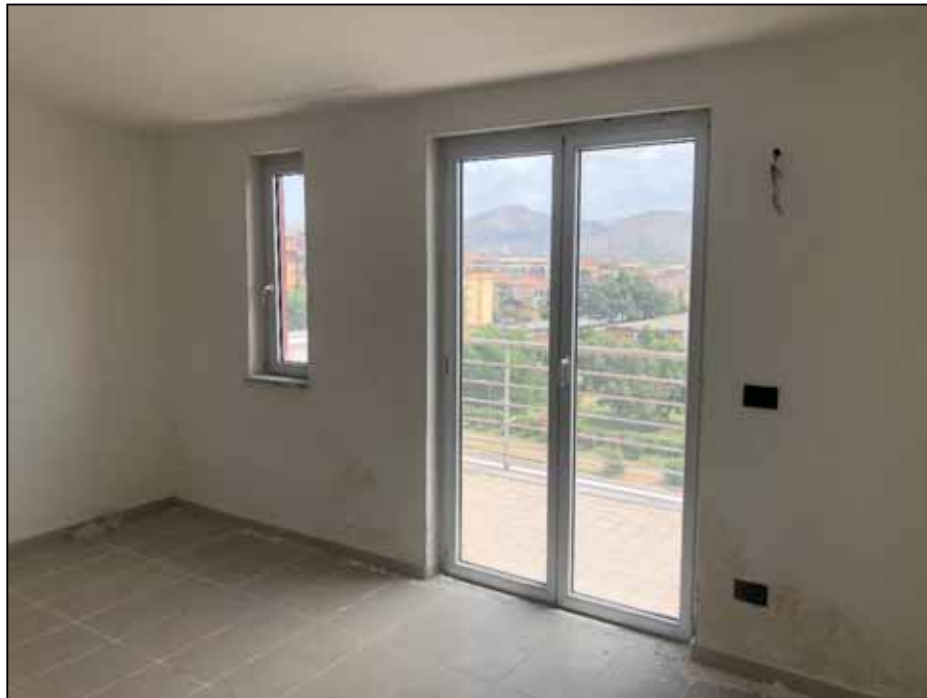
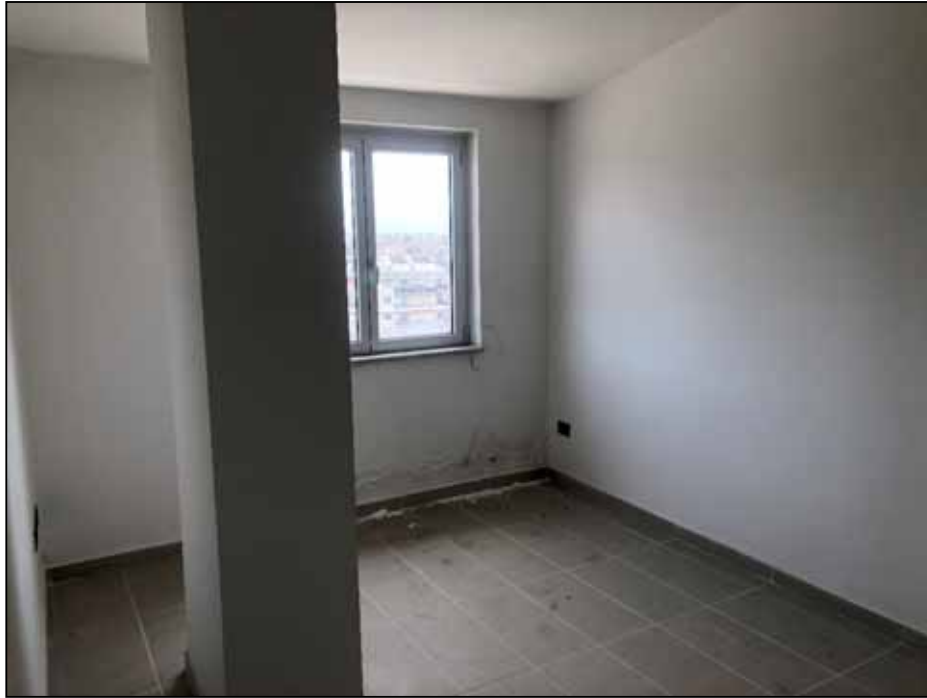
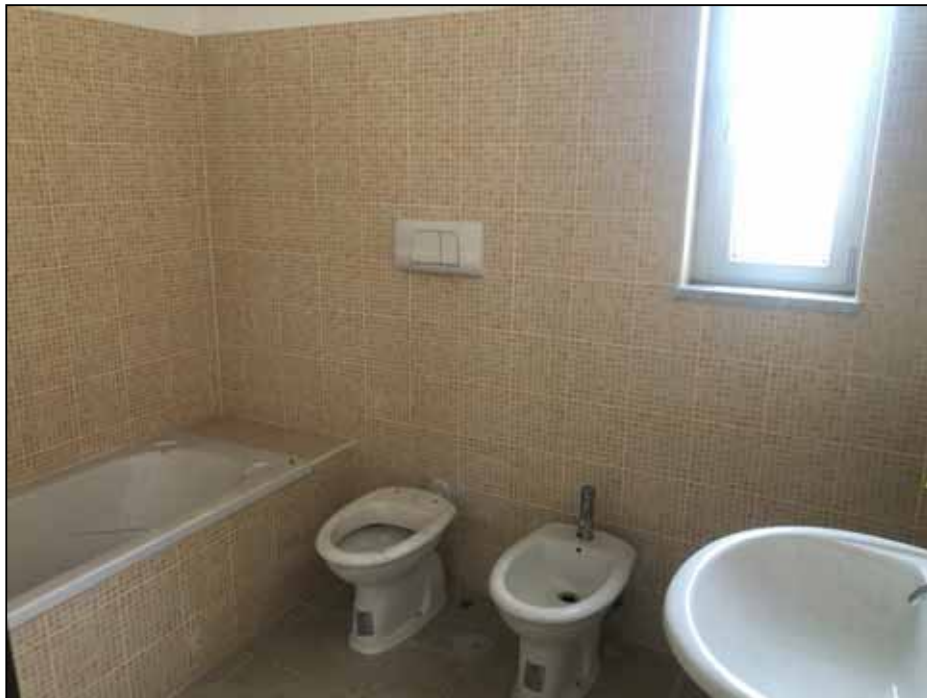
- **Pavimenti e rivestimenti:** L'intero immobile, compreso il bagno, risulta pavimentato con piastrelle di cm in grès porcellanato di colore grigio scuro con i bagni dotati di rivestimenti in ceramica. Il terrazzo è parzialmente pavimentato con piastrelle in grès porcellanato di colore chiaro.

- **Gli infissi** sono in alluminio di colore acciaio con vetrocamera; infissi interni in legno e portoncino di accesso blindato.
- **Impianti:** L'immobile è dotato di impianto elettrico, impianto idrico-sanitario, con sanitari in ceramica e di impianto di climatizzazione mediante split. La produzione di acqua calda avviene mediante scaldino elettrico. Tutti gli impianti non risultano dotati delle certificazioni di conformità.

- L'immobile necessita esclusivamente di lavori di **manutenzione ordinaria**.
- **L'unità non è dotata di Attestato di Prestazione Energetica (APE)** i cui costi per la redazione stimati dal sottoscritto, ammontano ad **euro 300,00**.
