TRIBUNALE CIVILE DI PAVIA

R.G.E. n. 203/2023

Il compendio immobiliare della procedura in oggetto distinta al R.G.E. n. 203/2023 si costituisce di immobili siti nel territorio comunale di Villanterio (Pv), in Via Cavo Marocco n. 17. Il sopralluogo si è svolto in data 26/01/2024 al fine di accertare la consistenza, lo stato dei luoghi, lo stato di manutenzione e conservazione dei beni oggetto di valutazione. Trattandosi di abitazione con area pertinenziale e fabbricato accessorio in corpo staccato, la natura dei beni, in prima analisi, avrebbe consentito una divisione in lotti di vendita. Alla luce di quanto rilevato durante il sopralluogo, le incoerenze, le difformità riscontrate e i conseguenti deprezzamenti da dover applicare, la sottoscritta ha ritenuto di mantenere un unico lotto di vendita per massimizzare la valorizzazione del compendio.

Quota della piena proprietà di abitazione articolata su due livelli, area esterna pertinenziale e fabbricato accessorio a due livelli, a Villanterio (Pv), Via Cavo Marocco n. 17. La superficie commerciale dei beni è pari a 169,00 m².

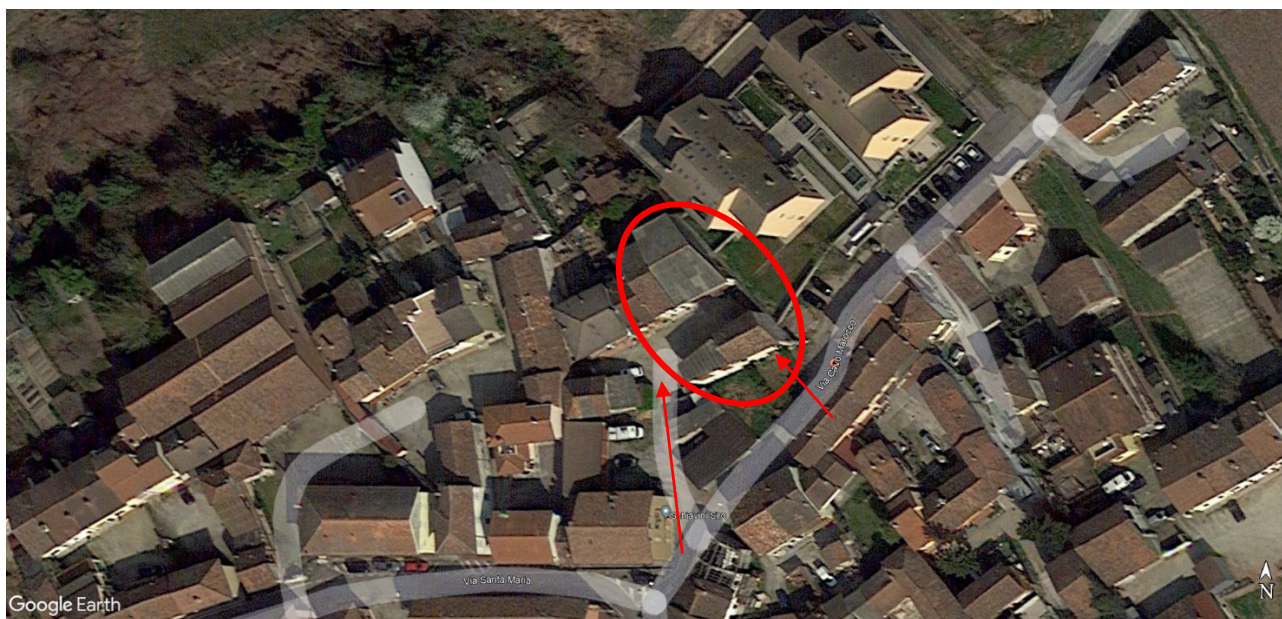
L'accesso principale dell'abitazione si apre direttamente sulla Via Cavo Marocco mentre il fabbricato accessorio si raggiunge percorrendo un tratto sterrato che conduce ad una corte comune dove affaccia anche il fronte secondario dell'abitazione. Segue indicazione del percorso e degli accessi.

Zoom aereo con indicazione del tragitto sterrato da percorrere e dell'accesso diretto dell'abitazione da Via Cavo Marocco

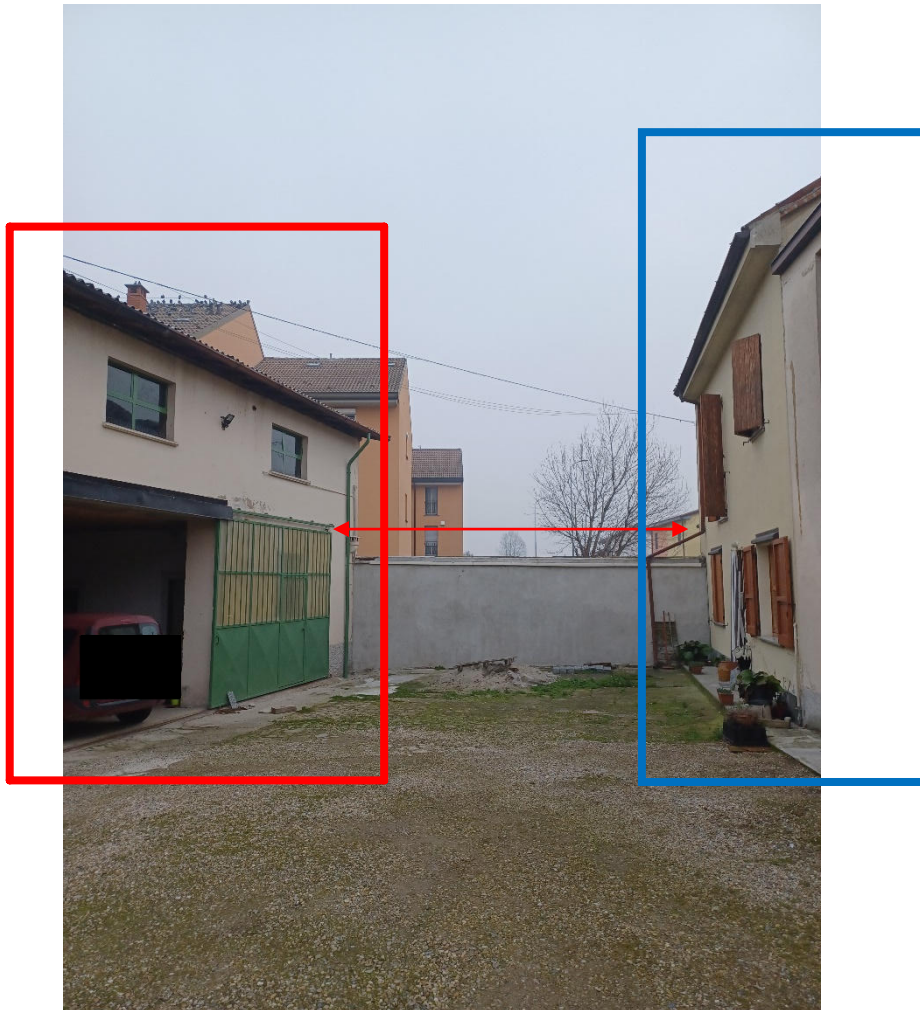
Il fabbricato accessorio oggetto di valutazione risulta in corpo staccato, aperto e accessibile da corte comune. Dalla Via Cavo Marocco è possibile giungervi mediante tratto sterrato, frammisto a terze proprietà. Sulla parte finale della corte, posto frontalmente al retro dell'abitazione, si trova il prospetto principale del fabbricato, scandito da poche finestre e un grande portone pedonale e carraio a scorrimento, in ferro e vetro.

Immagine dei fabbricati accessorio (in colore rosso a sinistra) e abitativo (in colore blu a destra)

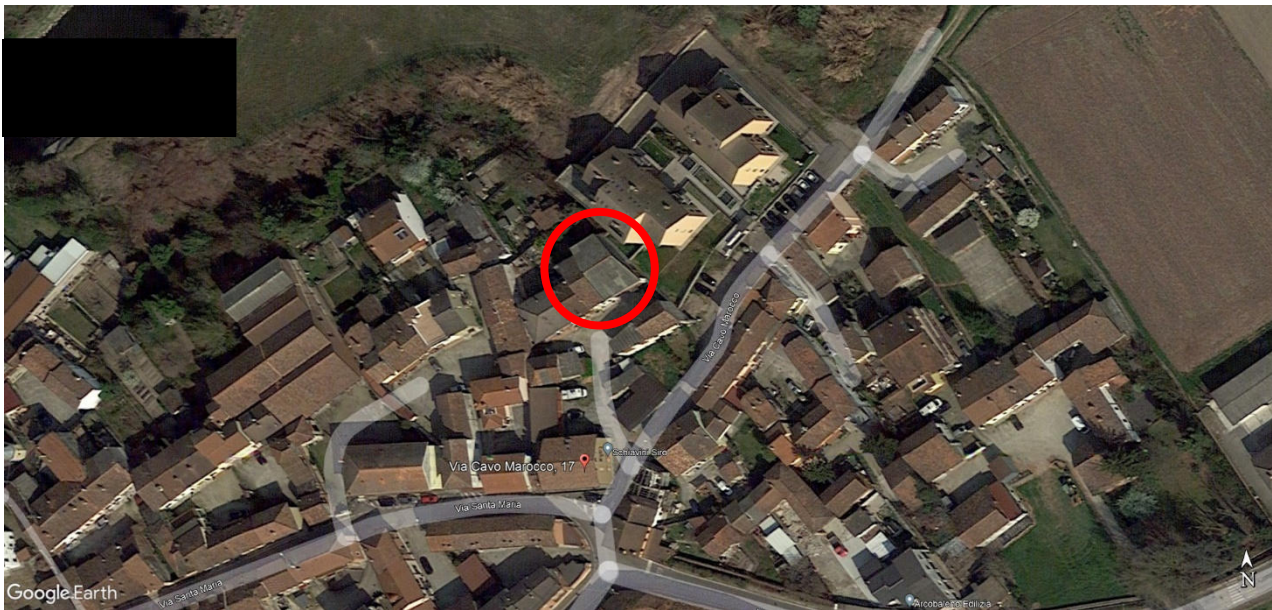
Immagine 2: zoom su foto aerea con indicazione del fabbricato che insiste sul mappale 1726
