TRIBUNALE ORDINARIO DI TORINO

Procedimento Esecutivo R.G. n° **377/2024**

Appartamento con cantina in
Torino Via Cimarosa n.78 (Via Cherubini 76) – Piano
Primo

CONSULENZA TECNICA D'UFFICIO

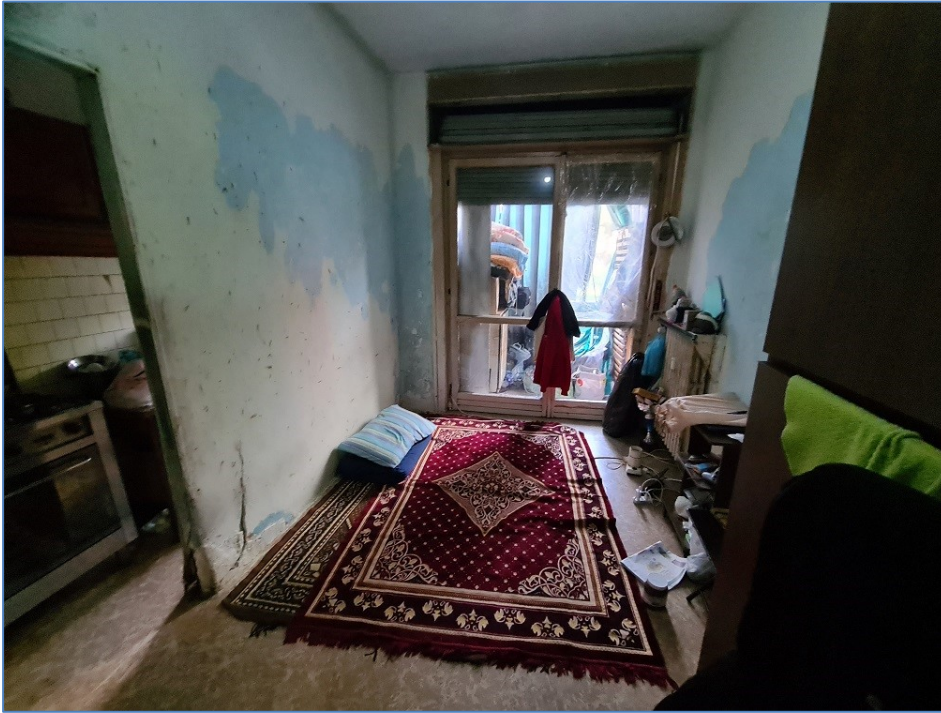
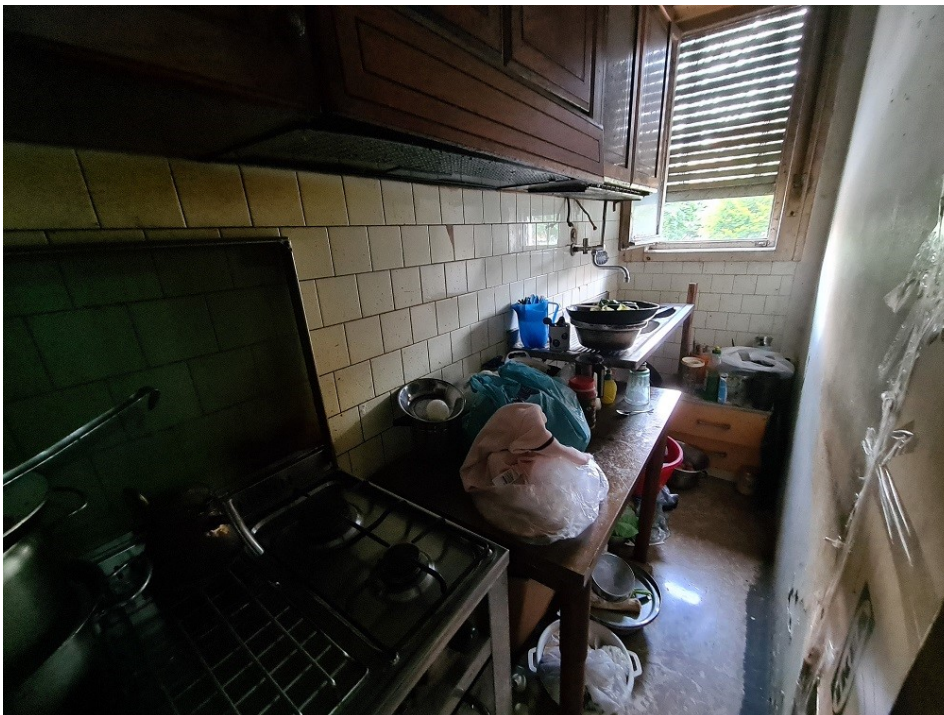
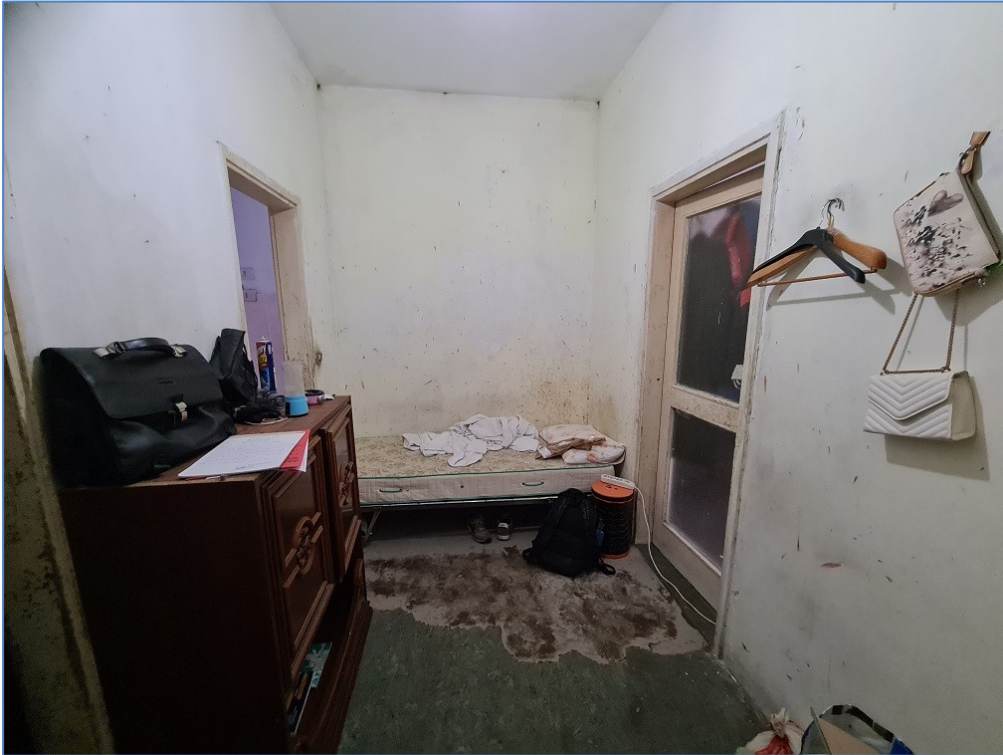
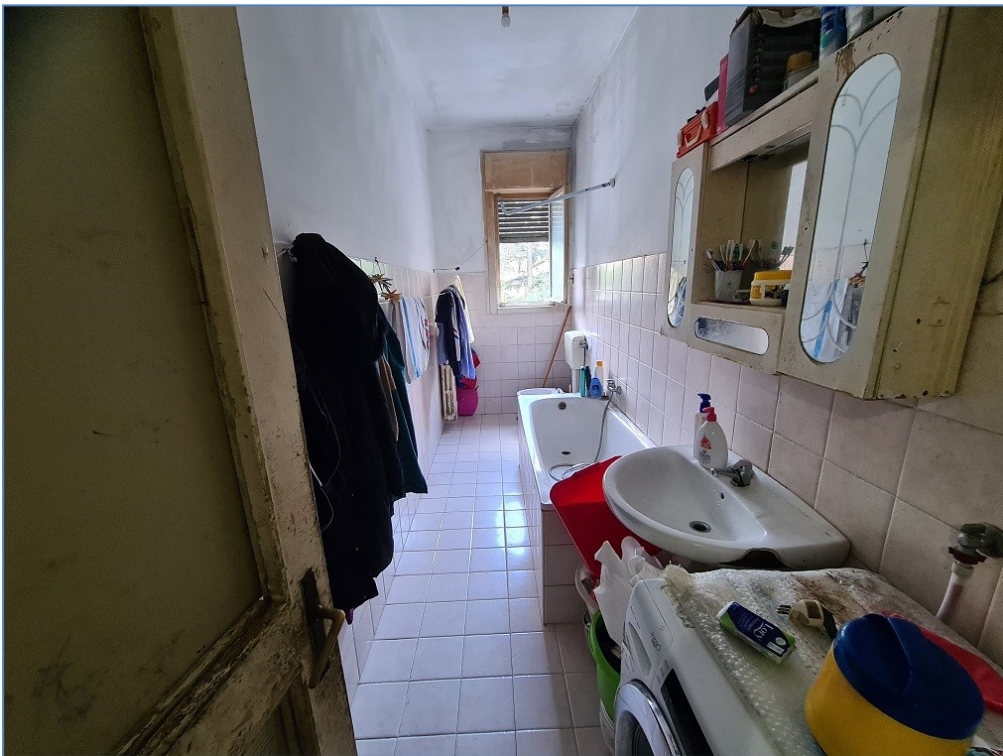
- Pavimenti: piastrelle di ceramica nel bagno, di materiale plastico negli altri vani.
- Le pareti ed i soffitti sono intonacati e tinteggiati (in cattivo stato manutentivo con evidenze di muffe ed infiorescenze); quelle dei bagni e della cucina risultano rivestite in piastrelle.
- Impianto elettrico di tipo sottotraccia, con quadretto alloggio e salvavita; impianto di citofono; con apparecchiature ed accessori di tipo economico.
- Il riscaldamento è di tipo centralizzato a circolazione d'acqua (termosifoni con valvole).
- Infissi esterni di legno con vetro semplice; serramenti interni di tipo tamburato.
- Il servizio igienico risulta attrezzato con lavabo, tazza w.c., bidet, vasca ed attacco lavatrice; gli accessori e le rubinetterie sono funzionanti, di tipo economico.

Il tutto in insufficiente stato di conservazione e manutenzione (necessitante di urgenti interventi di manutenzione).

N.B. il valore così determinato comprende le opere di manutenzione evidentemente necessarie.
