# TRIBUNALE ORDINARIO - LECCO

### 33/2024

## CONSULENZA ESTIMATIVA GIUDIZIARIA

BENI IN ROBBIATE VIA DON SEBASTIANO COLLEONI 32

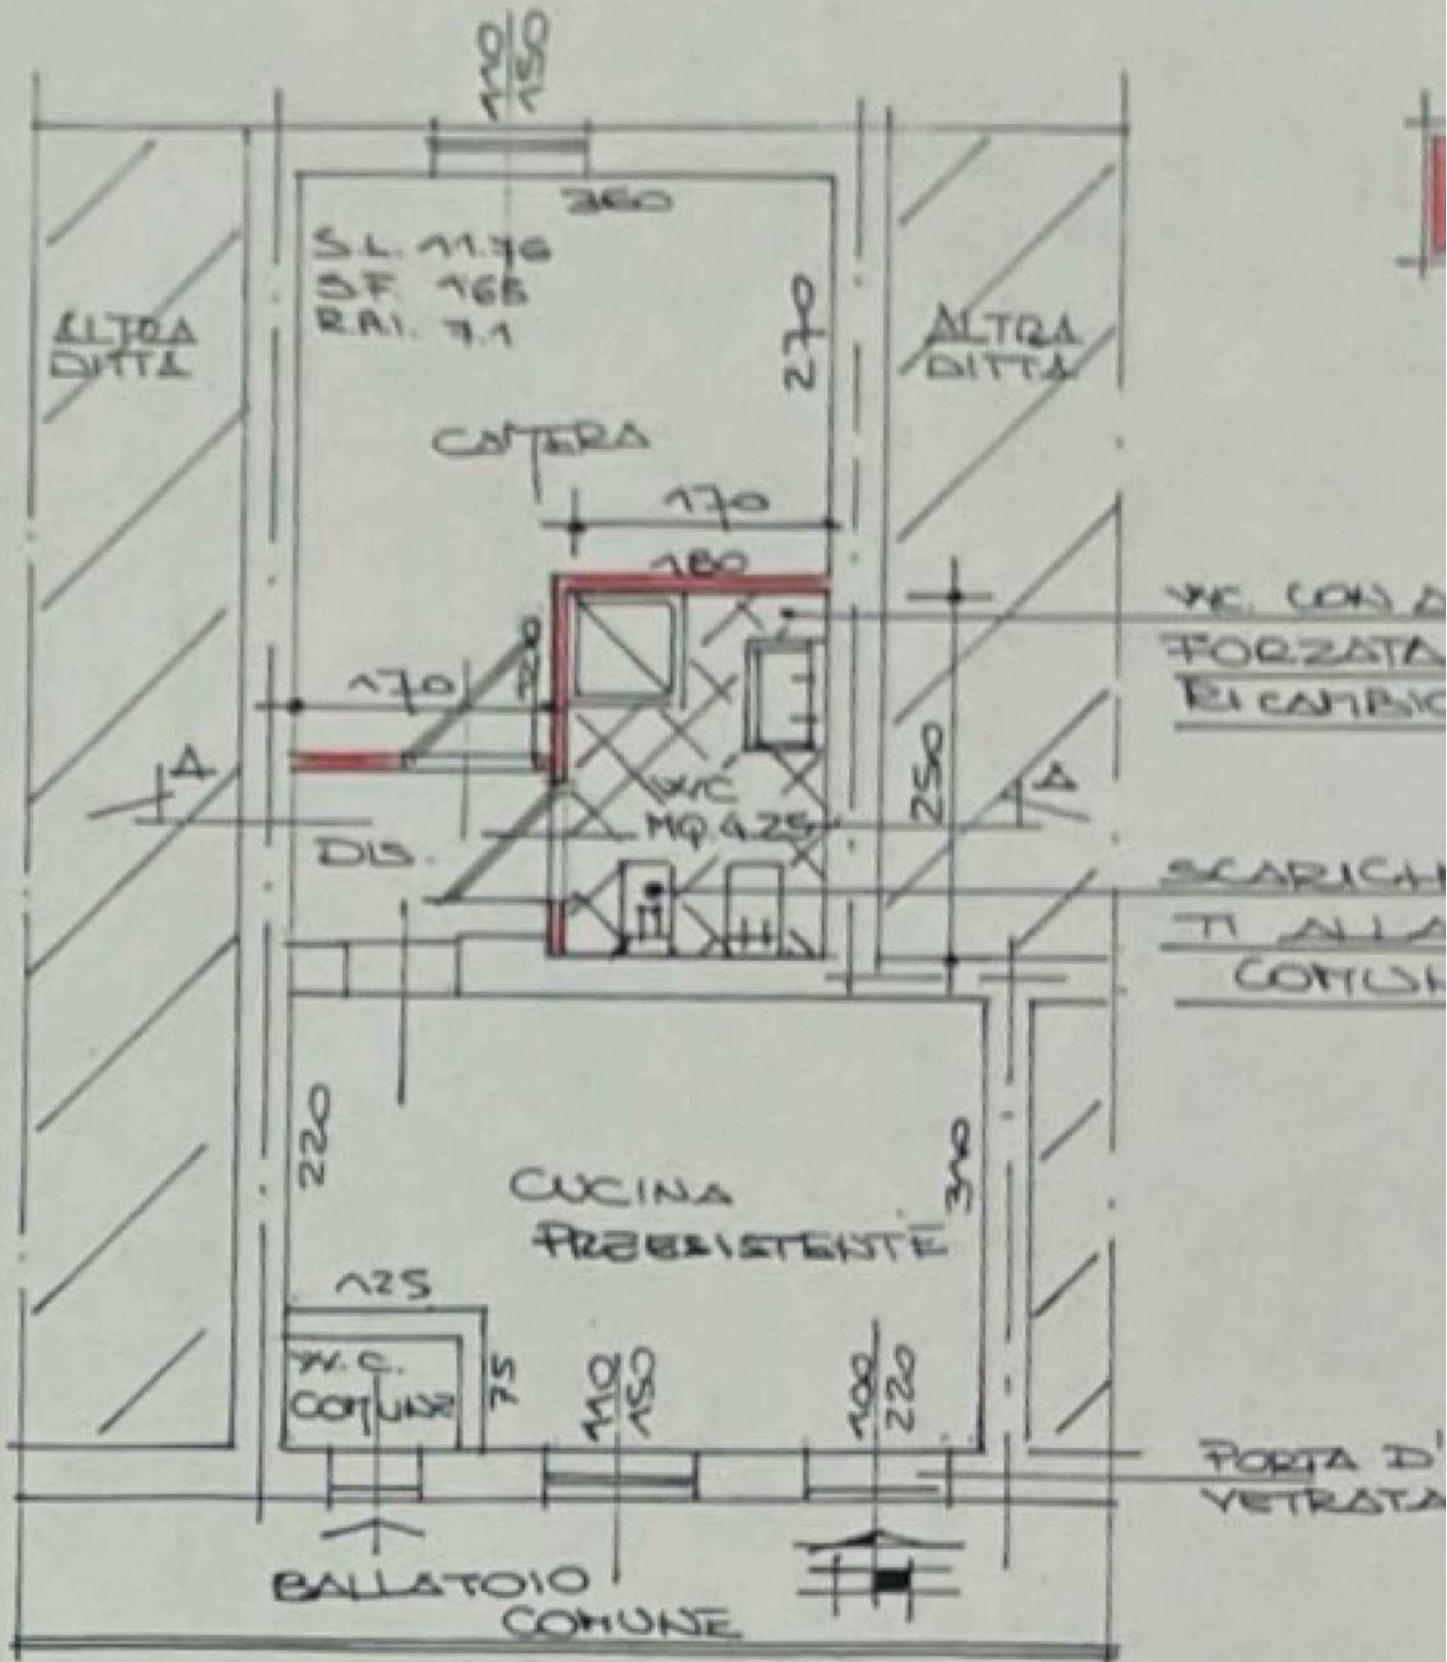
PiANTA PIANO SECONDO H.2.70  
ESISTENTE SC. 1:100

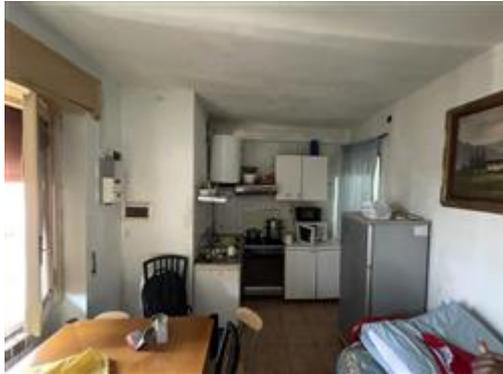
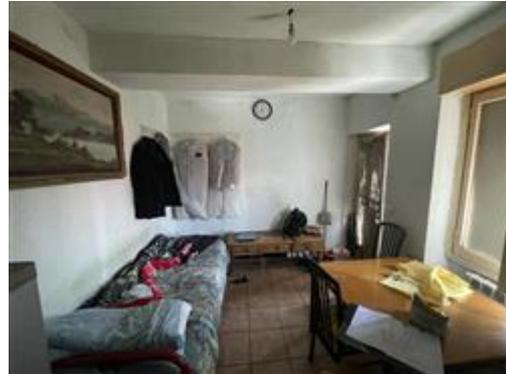
*soggiorno cottura*

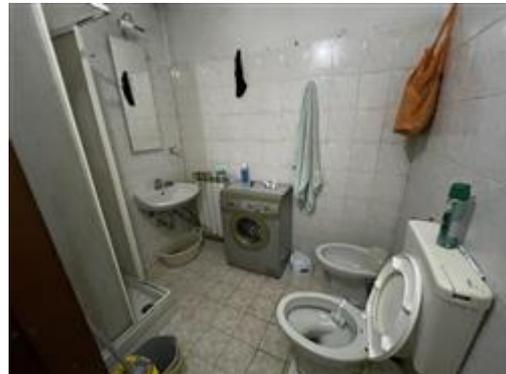
*bagno*

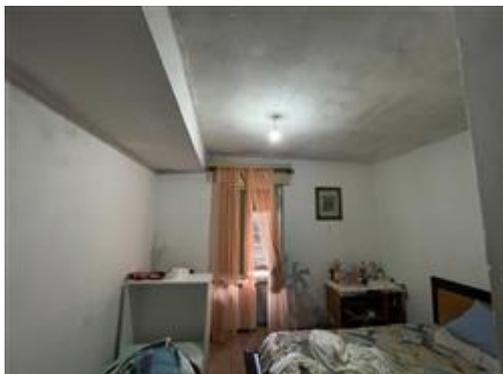
In diversi punti dell'appartamento sono presenti visibili muffe, dovute all'umidità, in parte da imputare all'utilizzo dell'appartamento ed in parte dovute ad infiltrazioni provenienti dalla soprastante copertura.

*camera*

*plafoni:* realizzati in intonaco civile. evidenti fioriture di muffe

L'immobile richiede una radicale ristrutturazione ed è necessaria una revisione del manto di copertura (parte comune).

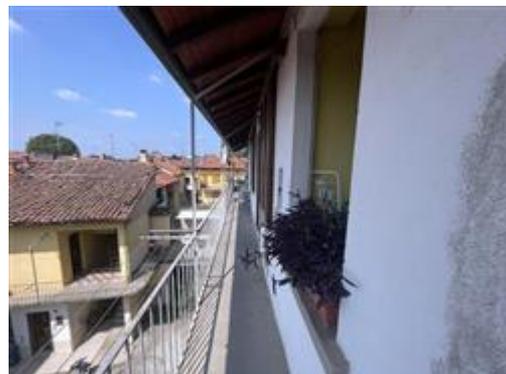
Sulla destra dello stabile è ubicata la scala comune in buono stato che conduce ai piani superiori; la porzione al secondo livello, occupata tra le altre unità dall'appartamento oggetto di stima appare la più trascurata: la distribuzione è affidata ad uno stretto ballatoio, con pavimentazione in battuto di cemento, con parapetto di altezza non regolamentare (circa 80 cm.).

*ballatoio comune*

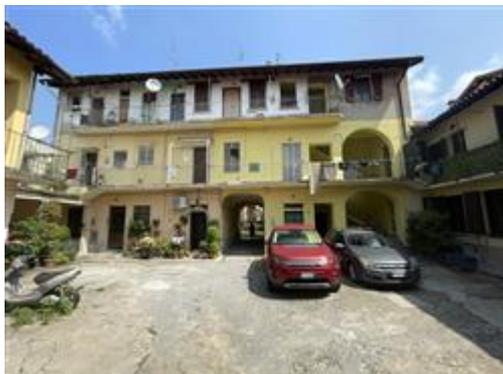
murature di elevazione in pietrame, solai e copertura in legno, manto in coppi di laterizio; negli anni è stato evidentemente rimaneggiato e salvo alcune porzioni ristrutturata è in stato di conservazione mediocre.

*fabbricato in cui è ubicato l'appartamento (2° piano a sinistra)*

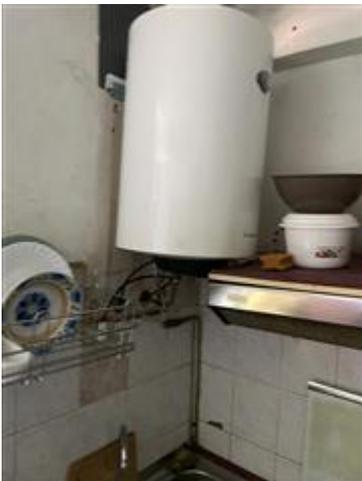
La dotazione impiantistica è scarsa: sono presenti termosifoni ma non sono funzionanti in quanto manca la caldaia a gas, sostituita da boiler elettrico per la sola produzione di acqua calda sanitaria.

*termico:* con alimentazione in metano i diffusori sono in termosifoni conformità: assente. caldaia non presente

boiler ACS (caldaia per riscaldamento assente)

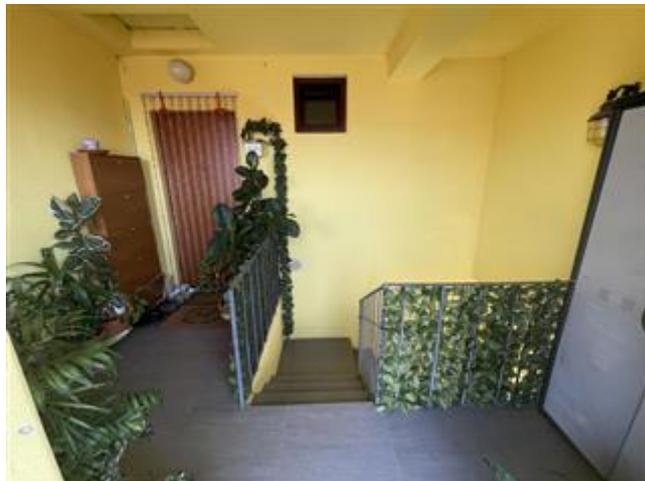
scala comune

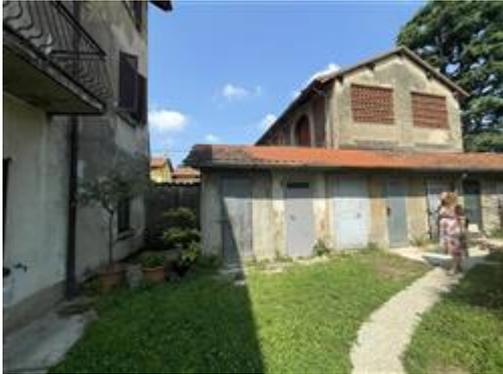
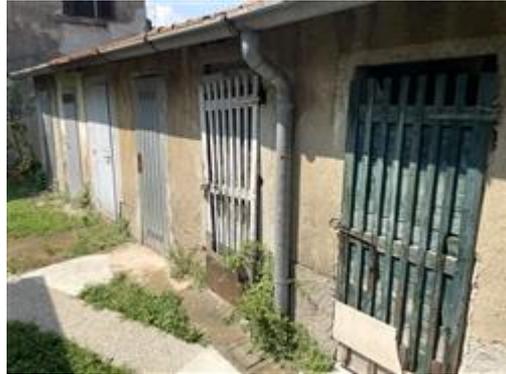
In un appezzamento di terreno retrostante il fabbricato principale, raggiungibile tramite passaggio coperto, è presente un fabbricato accessorio all'interno del quale è ubicato il ripostiglio di pertinenza: di vecchia costruzione, in muratura con copertura in legno e manto in marsigliesi, ha struttura essenziale ed è privo di impianti, l'accesso ai singoli ripostigli avviene direttamente dall'esterno, lo spazio è di discrete dimensioni.

corpo ripostigli

ripostigli

Le difformità sono regolarizzabili mediante: presentazione Tipo Mappale per inserimento dell'edificio in mappa (previa accordi, a cura e spese di tutti i proprietari dei ripostigli del corpo); successivamente presentazione nuova scheda catastale con procedura Docfa
