RELAZIONE DI STIMA
DELL'IMMOBILE PIGNORATO NELLA PROCEDURA
ESECUTIVA IMMOBILIARE N. 245\2017 R.G.E.

ESPERTO NOMINATO PER LA STIMA
DOTT. ING. LIZIO GIOVANNI PAOLO

Relazione tecnica dell'esperto nominato per la stima, ing. Giovanni Paolo Lizio, nella **procedura n. 245/2017 Reg. Gen. Esec. Imm.** promossa da **Unicredit S.p.A.** e per essa, DoBank S.p.A.

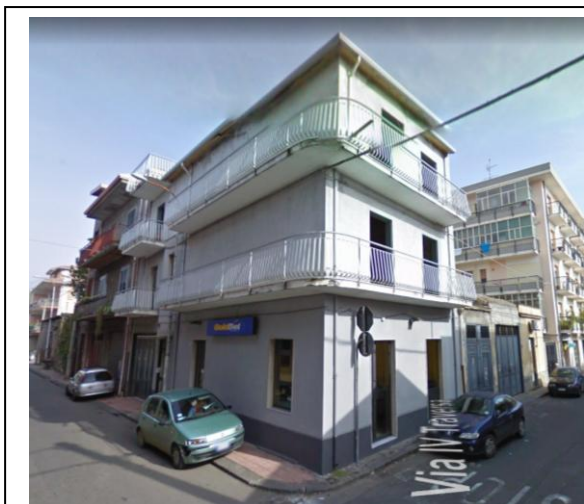
Vista tratta da Google del 2009 dell'edificio oggetto di stima

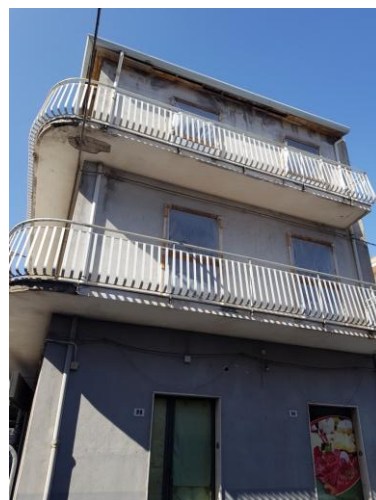
Condizioni attuali dell'edificio riscontrato in seno al sopralluogo

Il piano terra e il piano primo sono regolarmente edificati perché esistenti prima del 1942 ed erano sostanzialmente una vecchia costruzione tipica del territorio siciliano dei primi del 900. Successivamente è stato edificato il piano secondo e il piano terrazza e per questi è stata presentata una domanda di condono edilizio.
