# TRIBUNALE ORDINARIO - BARCELLONA POZZO DI GOTTO

### 48/2024

## CONSULENZA ESTIMATIVA GIUDIZIARIA

**Appartamento** con cortile retrostante, sito a BARCELLONA POZZO DI GOTTO in via Sebastiano Crinò n. 21, nella Contrada S. Antonino, avente una superficie a quota di 1/1 di piena proprietà

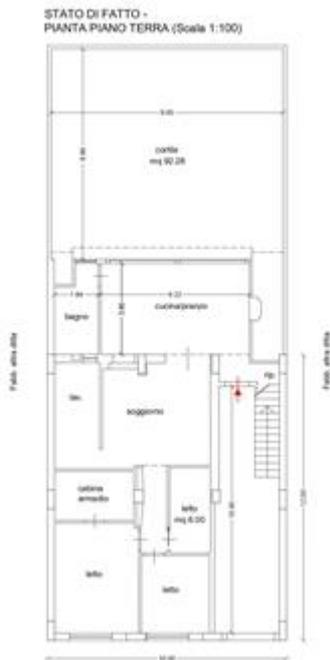
Planimetria dello stato di fatto - Pino Terra

Sono state rilevate le seguenti difformità: Diversa distribuzione interna degli spazi non conforme al progetto autorizzato - Modifiche di prospetto - Diversa destinazione d'uso della veranda (normativa di riferimento: DPR 380/2001 e ss. mm. ii)

L'immobile risulta **non conforme, ma regolarizzabile**. Tempi necessari per la regolarizzazione: 90

*Pertanto, è necessario procedere al ripristino dell'immobile mediante Segnalazione Certificata di Inizio Attività (SCIA) in conformità con le disposizioni del progetto approvato e indicate nella C.E. in sanatoria. Tale pratica includerà la demolizione dell'ampliamento della veranda, che presenta un incremento di superficie, volumetria e cambio di destinazione d'uso non autorizzati, nonché la diversa distribuzione interna e la sistemazione del bagno e della cucina all'interno della sagoma*

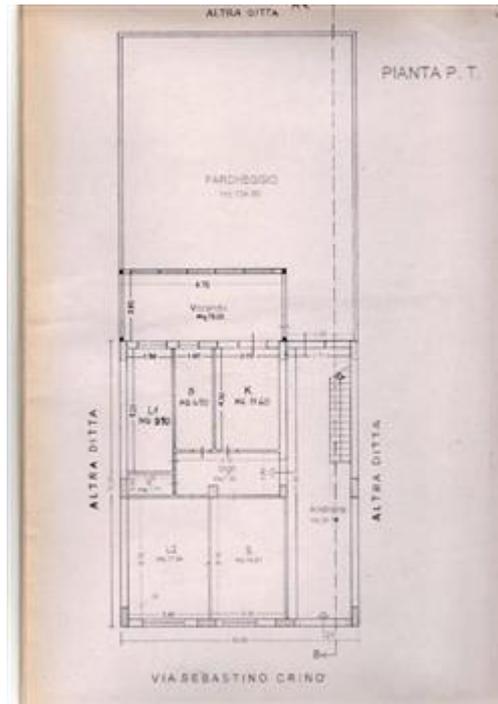
Planimetria autorizzata con C.E. in sanatoria n. 40 - 2011

Esaminando gli elaborati grafici dei titoli autorizzativi, Licenza Edilizia n° 293 del 31/08/1968 relativi all'immobile in oggetto, e la successiva C.E. in sanatoria n° 40-2011, riguardante la costruzione di una veranda al piano terra di un fabbricato a tre elevazioni fuori terra e di un WC sui balconi al piano primo e secondo, la sottoscritta, a seguito di quanto rilevato in loco, ha riscontrato le seguenti difformità:

- Modifica della destinazione d'uso della veranda: da spazio accessorio, la veranda è stata trasformata in ambiente abitativo, adibito a cucina/pranzo e bagno. Tale intervento ha comportato un incremento della superficie utile e della volumetria, in difformità rispetto al progetto approvato in sanatoria. La variazione non è regolarizzabile, in quanto l'immobile non dispone di cubatura in esubero.

- Modifica del prospetto retrostante: sono stati rimossi alcuni infissi e ampliato il varco di comunicazione tra l'appartamento e la veranda, comportando un cambiamento rispetto al progetto approvato.

- Diversa distribuzione interna: sono state apportate modifiche alle divisioni degli spazi e alle dimensioni delle stanze. In particolare, un locale cieco di 6,00 mq (privo di aperture esterne) è stato adibito a camera da letto, configurando una difformità rispetto alle normative igienico-sanitarie e alla distribuzione prevista nel progetto approvato. Tale locale, infatti, non soddisfa i requisiti minimi di abitabilità, poichè privo di adeguata ventilazione e illuminazione naturale, e potrà essere utilizzato come locale ripostiglio.

- L'accesso all'immobile, originariamente ubicato sul lato lungo dell'androne, è stato spostato sul lato corto, comportando una riduzione della sua profondità di 1 metro.

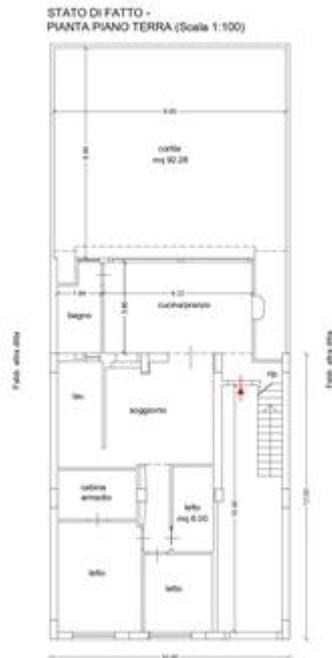
Planimetria dello stato di fatto - Piano Terra

Sono state rilevate le seguenti difformità: Variazione nella distribuzione interna degli spazi

L'immobile risulta **non conforme, ma regolarizzabile**. Tempi necessari per la regolarizzazione: 15 giorni .

Aggiornamento della planimetria catastale presso l'Agenzia del Territorio di Messina - pratica DOCCA

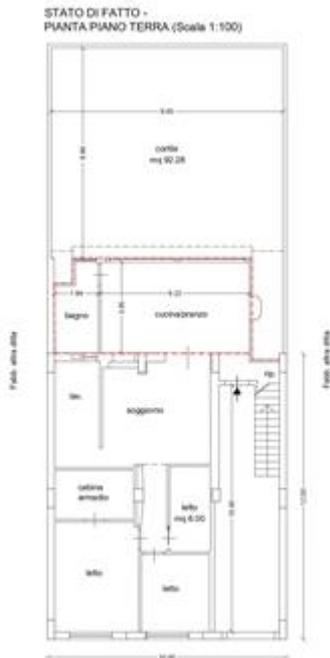
Planimetria dello stato di fatto - Piano Terra

Sono state rilevate le seguenti difformità: Incremento della superficie utile e un aumento della volumetria, in difformità al progetto autorizzato (normativa di riferimento: DPR 380/2001 e ss. mm. ii)

L'immobile risulta **non conforme e non regolarizzabile**. Tempi necessari per la regolarizzazione: 90 giorni

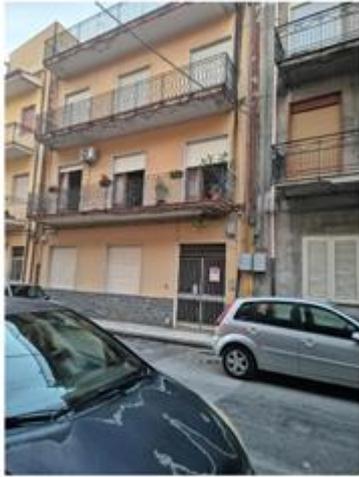
Tale immobile, destinato a uso civile abitazione, è situato al piano terra di un fabbricato a tre elevazioni fuori terra, oltre a un lastrico solare. La struttura portante dell'edificio è realizzata in cemento armato, con travi e pilastri, e solai in cemento armato e laterizio. Le pareti perimetrali sono in laterizio. Confina a est con la via antistante, a nord e a sud con fabbricati appartenenti ad altre ditte, e a ovest con il cortile di pertinenza. L'accesso all'appartamento avviene dalla via Sebastiano Crinò, attraverso il vano scala condominiale.

Foto dell'immobile da via Sebastiano Crinò

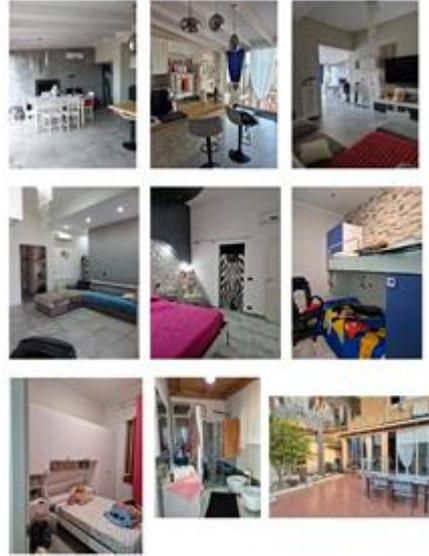
L'immobile si presenta in buono stato di conservazione. Gli infissi esterni sono in legno, corredati di oscuranti avvolgibili in plastica, ad eccezione della finestra del bagno e della finestra della lavanderia, che sono in alluminio. Le porte interne sono anch'esse in legno, e i pavimenti sono in gres porcellanato. I muri sono rifiniti con intonaco civile e pitturati con idropittura lavabile; alcune pareti sono tinteggiate con applicazione di pittura decorativa. Il rivestimento della cucina e una parete della camera da letto matrimoniale sono in pietra, mentre una parete di una delle due camere da letto singole è rivestita in ceramica. Il bagno è rivestito con piastrelle in gres porcellanato ed è dotato di apparecchi idrosanitari in ceramica completi di rubinetteria. L'appartamento è munito di un impianto di riscaldamento a termosifoni in alluminio, oltre a un camino situato nel vano cucina/pranzo.

Foto degli interni dell'immobile, rappresentative dello stato attuale

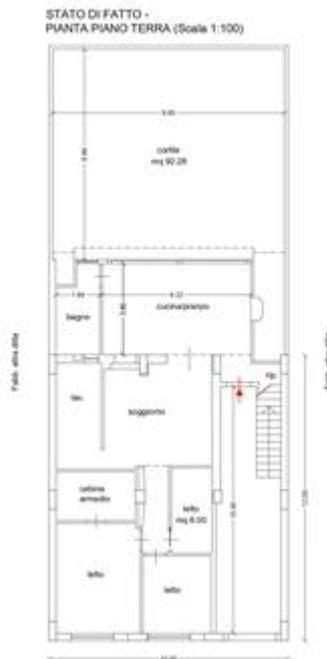
Planimetria dello stato di fatto - Piano Terra

descrizione	consistenza		indice		commerciale
Appartamento	153,00	x	100 %	=	153,00
Cortile	92,00	x	25 %	=	23,00
<b>Totale:</b>	<b>245,00</b>				<b>176,00</b>
