1. Oggetto della procedura di esecuzione immobiliare N. 58/2021 RGE

- a) Abitazione posta nel Comune di Maratea in via Sorgimpiano, censita nel CF al Fg 30 part. 2311 sub1 categ. A/4 cl 8 vani 3,5 mq 75, piano S1;
- b) Terreno adiacente al fabbricato di cui al punto precedente, censito nel CT al Fg 30 part. 1133 qual. Orto irriguo di are 1.98 RD € 3.07 RA € 1.69 (superficie indicata erroneamente sul Pignoramento di ha 00.01.96).

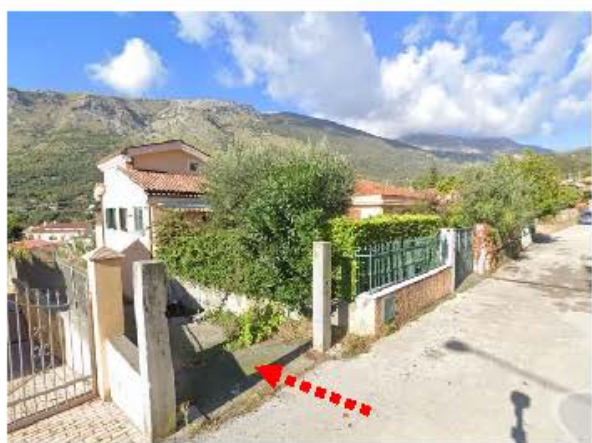
Foto 1 Vista ingresso principale – lato sud-est da Strada privata

L'unità immobiliare in questione è raggiungibile tramite una rampa esterna facente parte della corte esclusiva annessa alla stessa; l'accesso alla rampa dalla strada privata non è delimitato da alcun cancello (*si vedano Foto n.ri 1 e 2*).

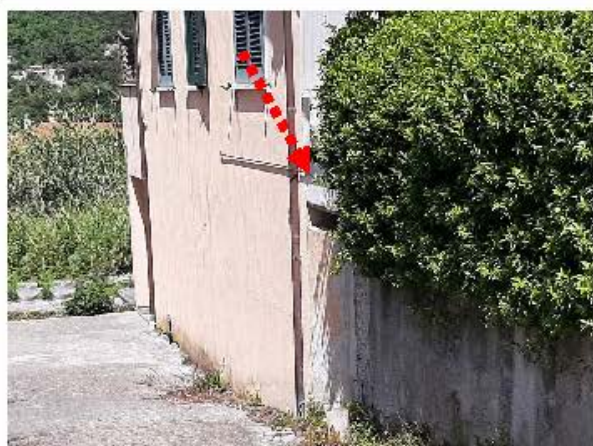
Foto 3 Vista esterna appartamento piano S1 - Particolare intercapedine

- ✓ la finestra posta sul prospetto nord-ovest risulta più larga rispetto alla dimensione autorizzata;
- ✓ mancano i due pilastri delle campate corte del portico addossati alla parete esterna;
- ✓ tutte le campate del portico sui tre lati aperti non sono state realizzate con forma arcuata come autorizzate con tutti i titoli edilizi rilasciati;
- ✓ sul prospetto sud-ovest, lungo la rampa d'accesso, è presente una fessura di aerazione in corrispondenza dell'intercapedine posteriore (si vedano Foto n.ri 3 e 5) non riportata sui grafici allegati ai vari titolo abilitativi.

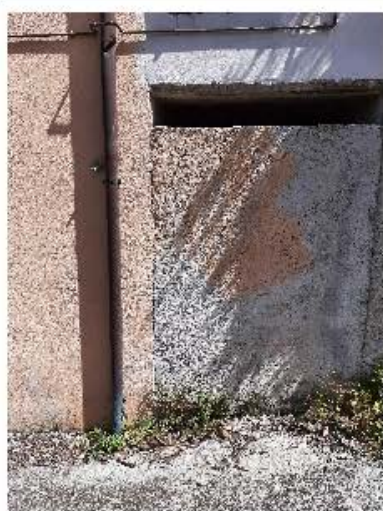
Foto 5 Particolare intercapedine Vista dalla rampa d'accesso

In particolare si rileva una diversa distribuzione degli spazi interni ed il locale 2, riportato sulla planimetria catastale come "VUOTO TECNICO" ricavato nell'ambito della retrostante intercapedine, è accessibile dall'appartamento ed è dotato di due aperture che danno direttamente nella su citata intercapedine. Detta intercapedine effettivamente non è accessibile dall'esterno e l'aerazione è assicurata da una fessura ricavata nella muratura esterna (si veda Foto n. 5).

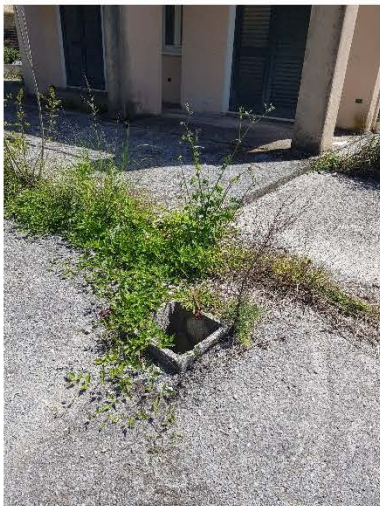
Foto 8 Particolare area esterna

L'area esterna di pertinenza esclusiva dell'unità immobiliare in questione (rampa d'accesso e corte) è pavimentata in battuto di cemento, si rileva la presenza di alcuni pozzetti e di una griglia di raccolta di acque meteoriche all'ingresso del garage (*si vedano Foto n.ri 8 e 38*).

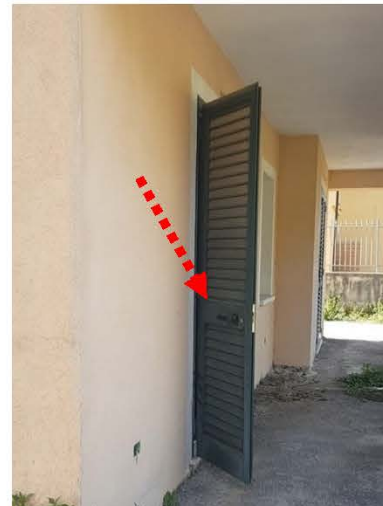
Foto 10 Particolare porta-finestra
con serratura - accesso I-S-P

L'appartamento è accessibile da un portico esterno, posto lungo il lato nord-ovest del fabbricato, tramite una porta finestra con serratura che dà nel locale soggiorno-pranzo (*si vedano Foto n.ri 10 e 11*).

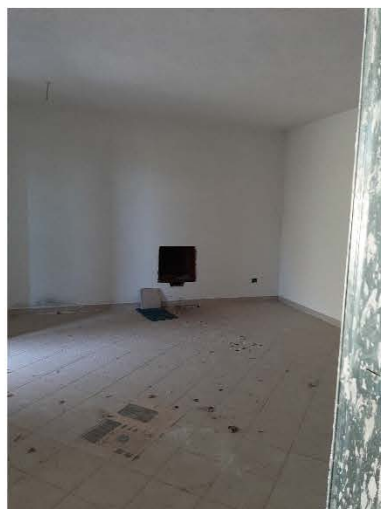
Foto 12 Locale soggiorno –
Particolare camino

È predisposto l'impianto elettrico in tutti gli ambienti, come anche quello di riscaldamento, non sono presenti termosifoni, né caldaie benché sia presente la predisposizione nell'ambito del ripostiglio (*si vedano Foto n.ri 31 e 32*); è presente invece nel locale soggiorno pranzo la predisposizione di un camino (*si veda Foto n. 12*).

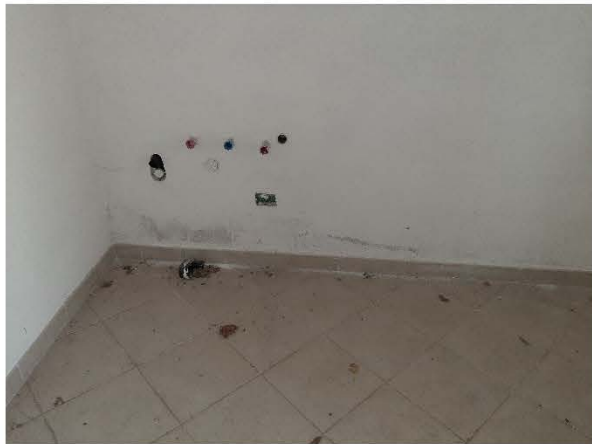
Foto 17 Locale cucina- Particolare attacco servizi

Nell'ambito del locale cucina non è presente alcun rivestimento delle pareti verticali, mentre sono predisposti gli allacciamenti idrici (carico e scarico) - *si veda Foto n. 17*.

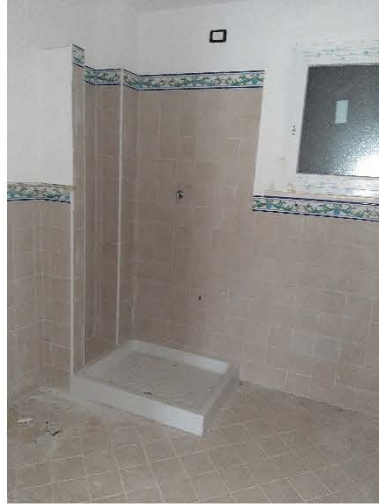
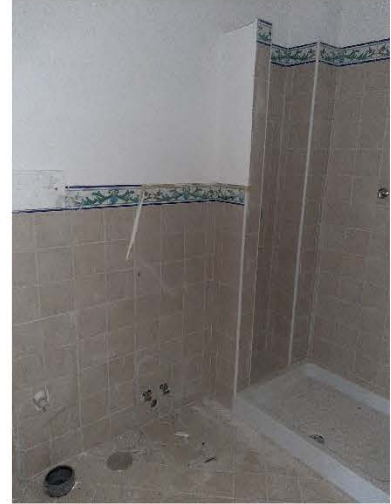
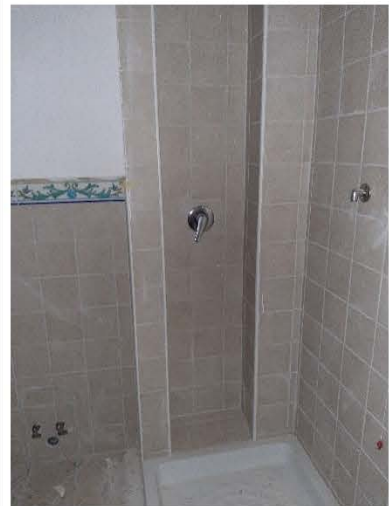
Il bagno, dotato di una finestra che dà nella retrostante intercapedine, è completo di pavimentazione e rivestimento delle pareti verticali, è presente la sola predisposizione dei sanitari (lavabo, bidet, wc) ad eccezione del piatto doccia già messo in opera (*si vedano Foto n.ri . 26-27-28*).

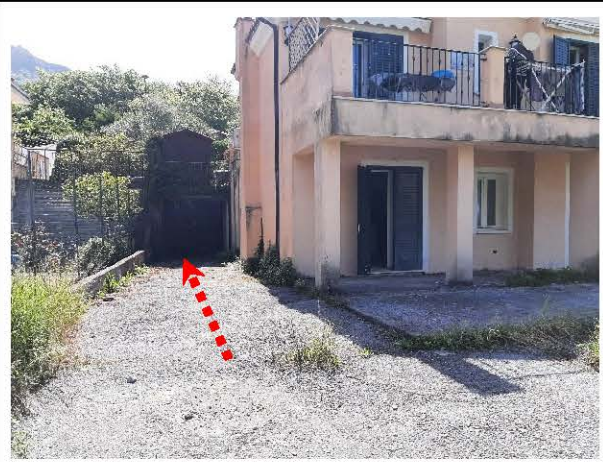
Foto 33 Vista esterna garage da corte esclusiva (sub1)

Dalla corte esclusiva dell'unità immobiliare staggita, censita col sub 1, al piano S1, si accede al garage interrato, ricavato sempre nell'ambito della p.lla 2311 (si vedano Foto n. 33).

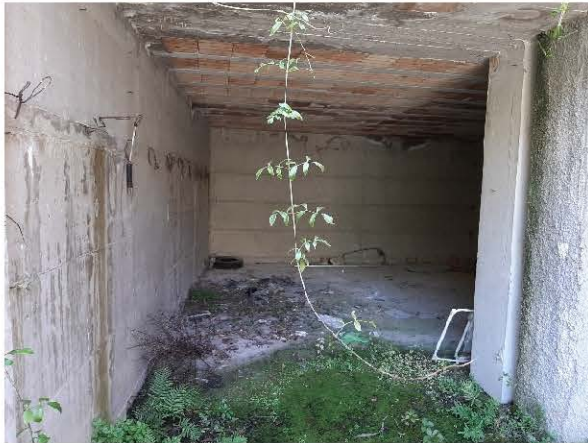
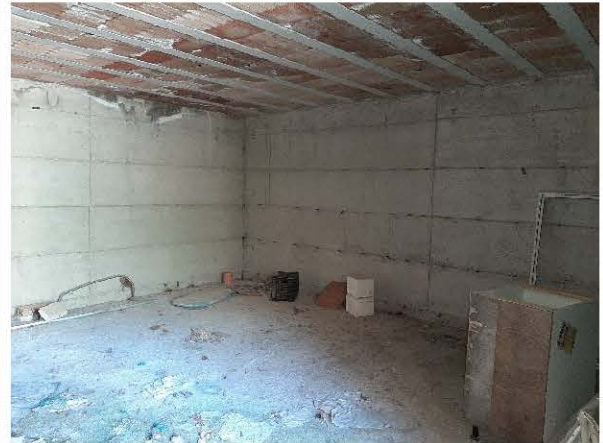
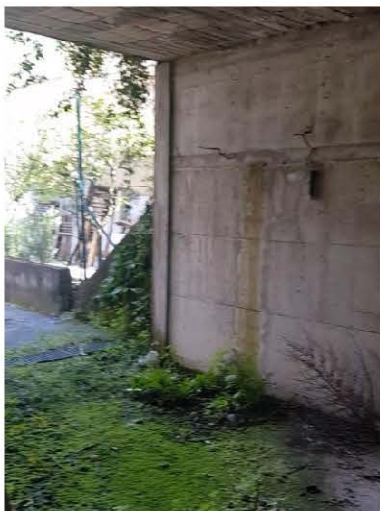
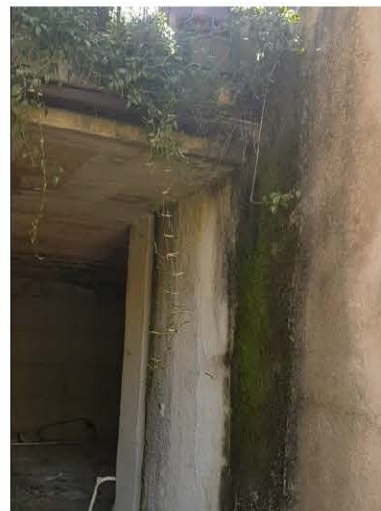
Detto garage è costruito con pareti in c.a. e sovrastante solaio in latero-cemento, è completo allo stato grezzo, privo di impianti e di chiusura verso l'esterno (si vedano Foto n.ri 34-35-36-37-38).
