TRIBUNALE DI PATTI

ESECUZIONE IMMOBILIARE n° 11/2003 + 78/2003;

CHIARIMENTI DI CUI AL VERBALE D'UDIENZA

DEL 14 DICEMBRE 2022

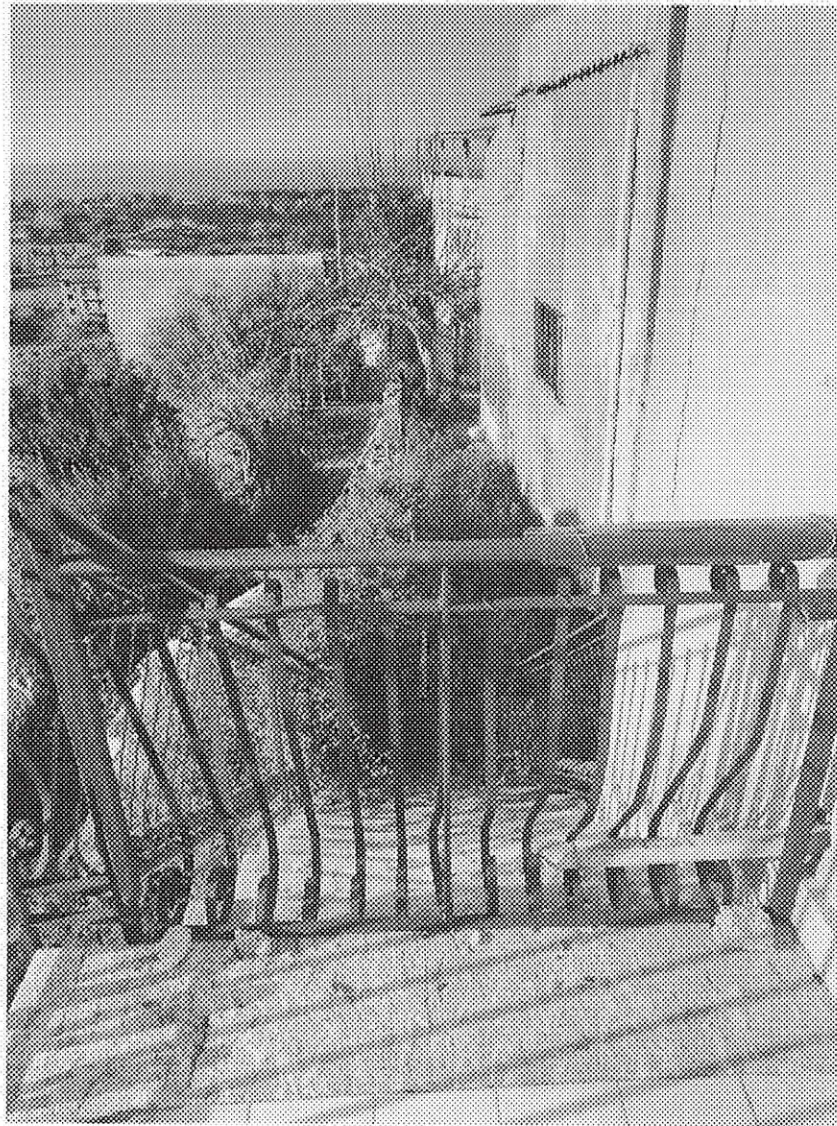
FOTO 1 - ACCESSO DEL LOTTO 3 DA VICOLO COLLEGATO A VIA SERRACONIGLIO (PARTICOLARE)

Il rilievo n° 5, inoltre, evidenzia che non è stato rilevato dal c.t.u. la presenza di altra uscita dell'appartamento posto al piano terra part. 207 sub. 4 che rimette direttamente sulla strada comunale a nord-ovest. In effetti tale circostanza è vera e tale ulteriore ingresso è stato appurato durante il sopralluogo congiunto con il professionista delegato.

Come meglio si evince dalla foto scattata in tale occasione, allegata alla presente relazione al n° 1, il balcone dell'appartamento sul lato Nord, è provvisto di una scala in muratura, rivestita in marmo e protetta da ringhiera e cancello in ferro, che collega l'appartamento con un vicoletto (nella foto ricoperto da una folia vegetazione spontanea) che si allaccia alla via Serroconiglio.

Tale secondo accesso, pertanto, potrebbe rendere più fattibile la vendita dell'unità immobiliare in oggetto, superando la problematica del fondo intercluso sollevata dal professionista delegato.

Si precisa, però, che a tal fine si renderebbe necessario aggiornare la planimetria

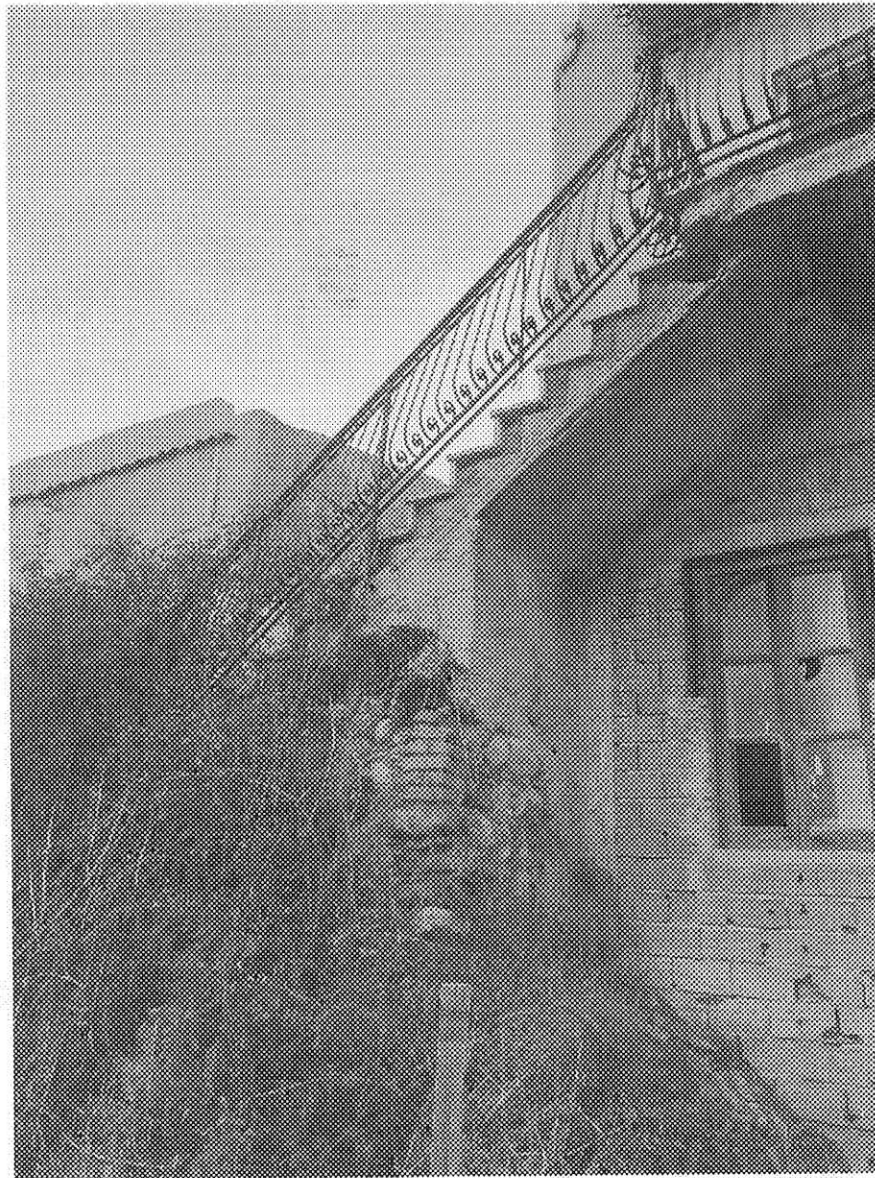
FOTO 2 - SCALA DI ACCESSO AL LOTTO 3, IN PARTE SU STRUTTURA MURARIA PREESISTENTE, COLLEGATA A VIA SERRACONIGLIO.

catastale con l'ulteriore ingresso. Da una dettagliata analisi dei luoghi risulta che tale scala è a sbalzo dal balcone fino al limite del fabbricato (part. 207) e in seguito poggiate su una struttura in muratura di pietrame e mattoni pressati di vecchia fattura, esistente da tempo immemorabile, come si evince chiaramente dalla Foto n° 2 e come dichiarato dal debitore esecutato. Tale scala, catastalmente, ricade prevalentemente sul vicolo che si collega alla via Serroconiglio che si incunea tra il fabbricato con gli appartamenti pignorati (part. 207) e la part. 310 (vedasi planimetria catastale allegata ai precedenti chiarimenti). Pertanto l'aggiornamento catastale riguarderà solo il primo tratto di scala fino al limite del fabbricato part. 207, mentre il tratto successivo, catastalmente ricadente sul vicolo, non verrà trattato, lasciando inalterato lo stato di fatto. L'aggiornamento catastale ha un costo così quantificato:

- competenze tecniche: - Aggiornamento planimetria catastale € 600,00
- Elaborato planimetrico € 300,00
+ CPA (4%), IVA (22%), Spese vive (diritti) € 50,00
