## TRIBUNALE CIVILE E PENALE DI ASTI

### **STIMA DEI BENI SITI IN LA MORRA, SANTA VITTORIA D'ALBA, RACCONIGI E BRA**

**RELAZIONE DI STIMA  
LOTTO 7**

**LOTTO 7 - SUBALTERNO 29**

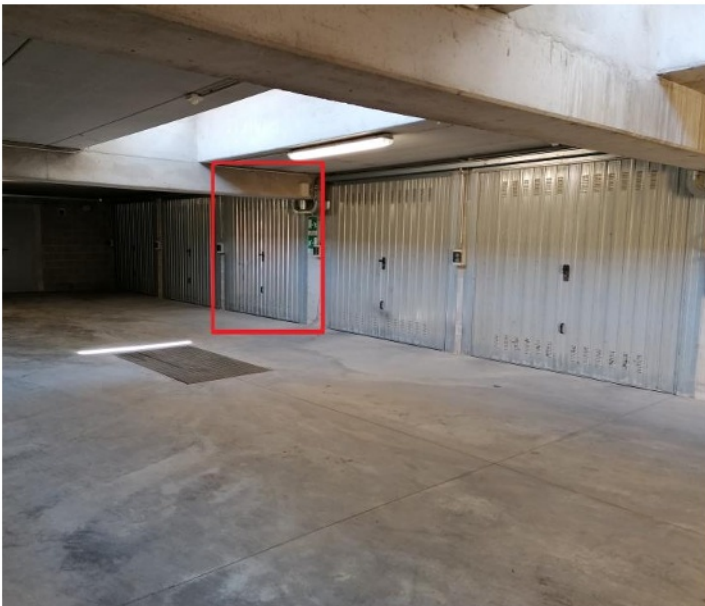
FOTOGRAMMA 7.1

L'unità immobiliare costituente il LOTTO 7 risulta essere l'autorimessa identificata catastalmente al subalterno 29, al piano interrato facente parte del fabbricato già individuato precedentemente al punto 5 della "Relazione generale" (fotogrammi n.ri 7.1 e 7.2).

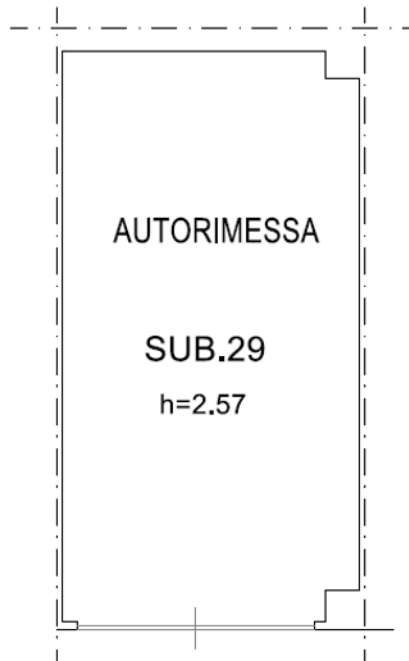
## PIANTA PIANO INTERRATO

Per una corretta e semplificata lettura della presente, l'immobile oggetto di valutazione risulta rappresentato nell'elaborato grafico sotto riportato risultante a seguito dei rilievi effettuati durante i sopralluoghi.

La struttura portante del piano interrato è prevalentemente in cemento armato. L'unità immobiliare si presenta con pavimento in battuto di cemento, solaio di copertura piano tipo predalles, pareti divisorie in blocchetti di cemento non intonacate, porta basculante in metallo. E' presente impianto elettrico.

Ha superficie utile di metri quadri 16,50 circa e altezza interna netta di metri 2,57 circa; l'area di manovra antistante risulta essere di dimensioni tali da rendere agevole l'ingresso all'interno dell'autorimessa.
