TRIBUNALE DI AVELLINO**PROCEDIMENTO CIVILE n. 76/2024 RGE**

G.E. dott. Astianatte De Vincentis**CONSULENZA TECNICA D'UFFICIO**

PREMESSA

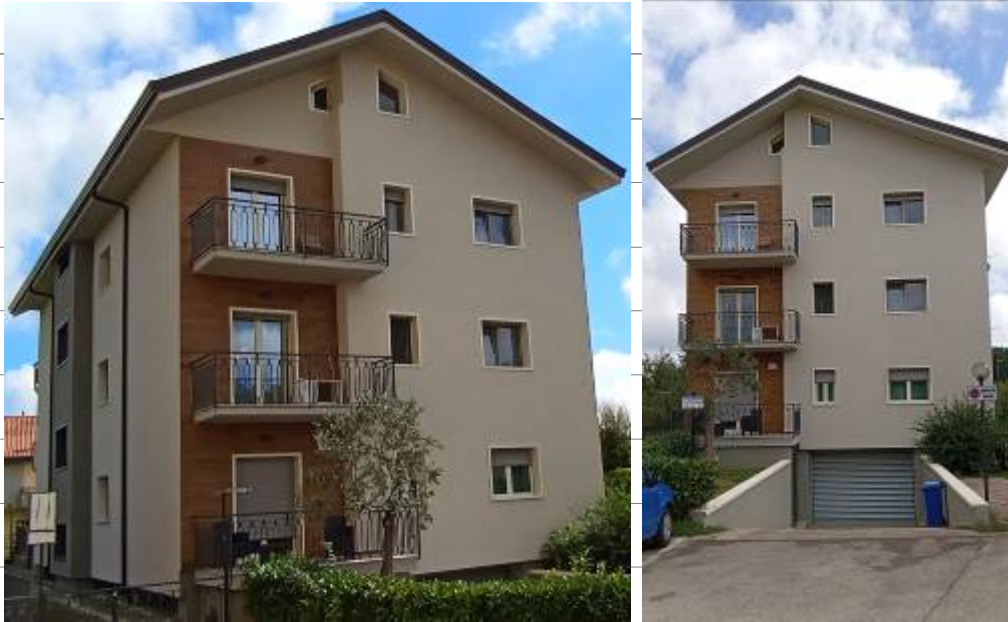
Foto 1 – 2_ Viste esterne dei lati nord e ovest del fabbricato

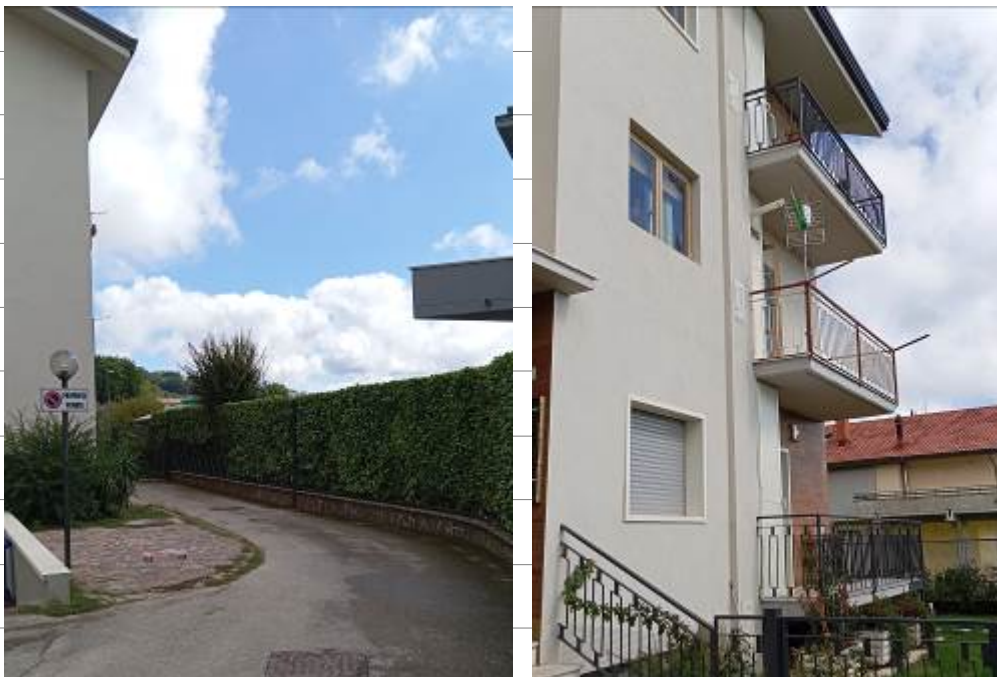
Foto 3 – 4_ Percorso di accesso e verticale del lato sud del fabbricato dove affaccia un balcone a piano primo dell'abitazione pignorata

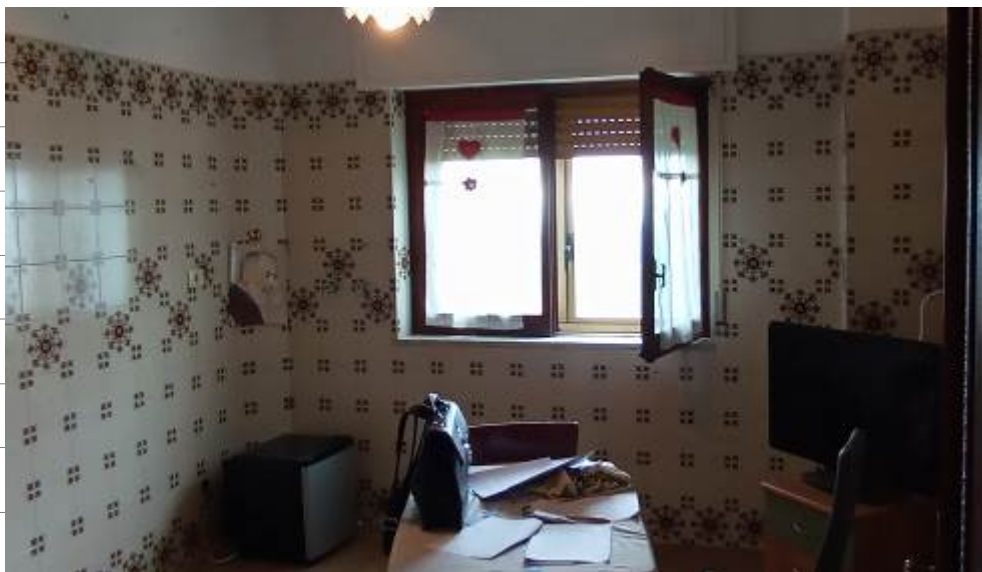
Foto 5_ Locale – cucina

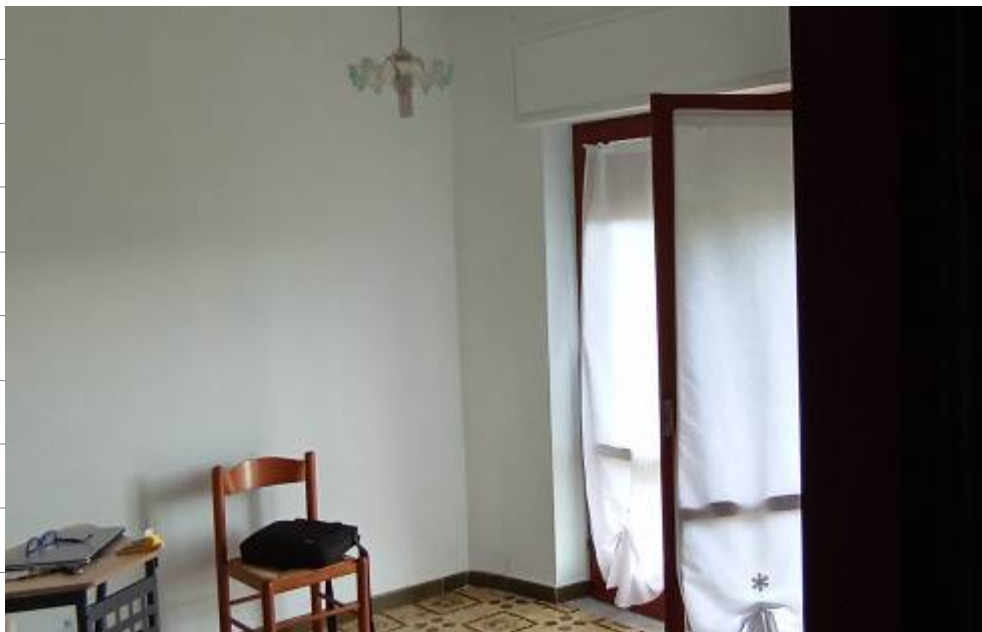
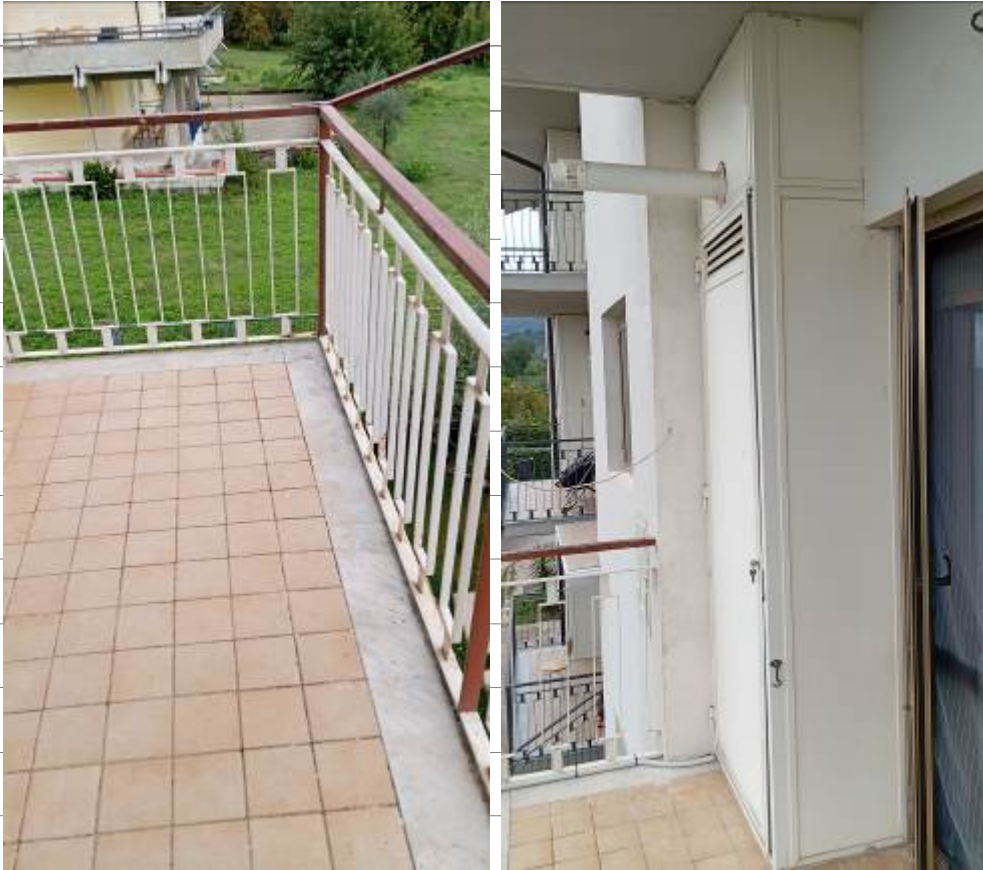
l'impianto di riscaldamento è dotato di generatore a gas – metano del tipo autonomo, ubicato esternamente su un balcone dell'abitazione in un armadio appositamente destinato (v. foto seguenti e Allegato 4 – Documentazione fotografica).

Foto 6 - 7 - 8_ Camera a destra entrando servita da balcone lato sud con caldaia

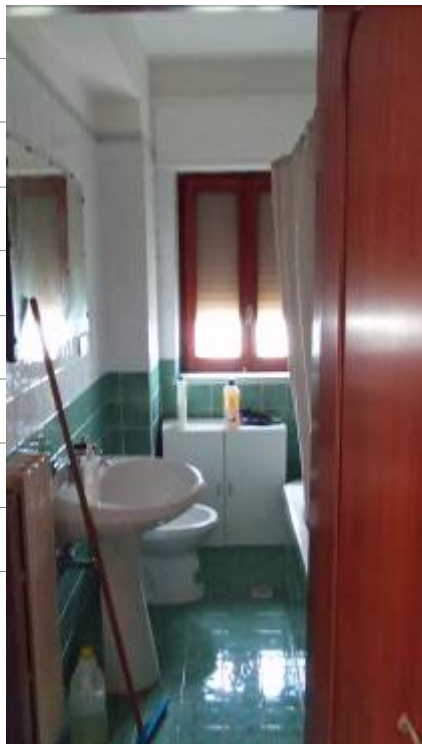
Foto 9_ Locale wc

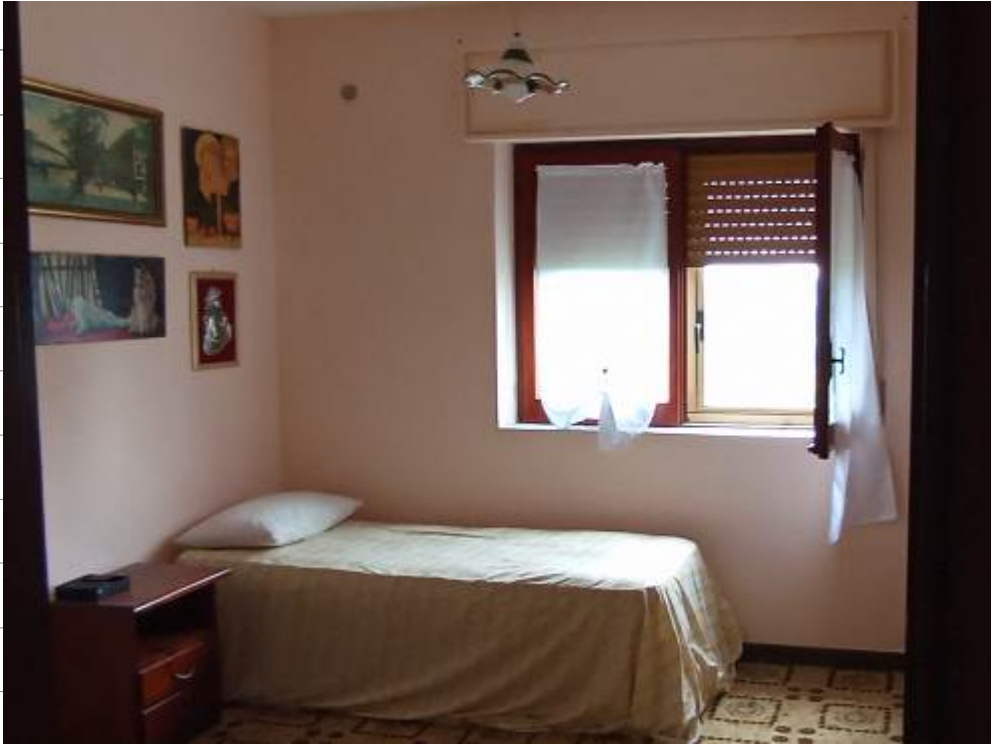
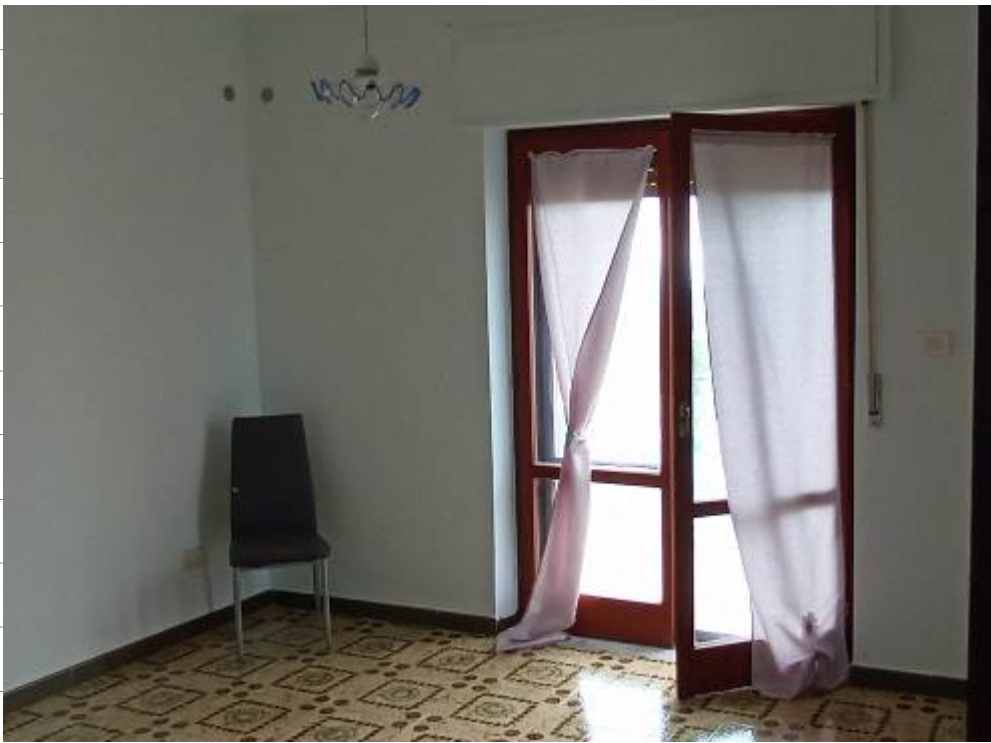
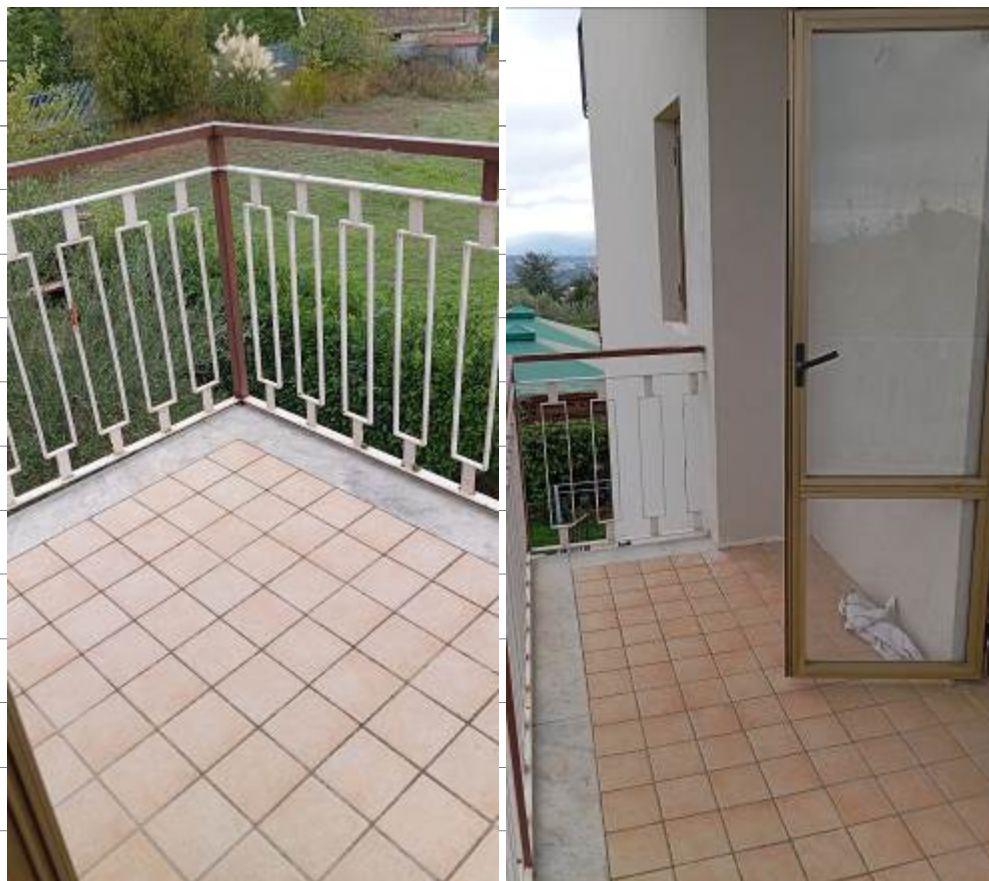
Foto 11 - 12 - 13_ 2° Camera a sinistra entrando servita da balcone lato est
 Infine, **non risulta che l'immobile di che trattasi sia dotato di Attestato di Prestazione Energetica (APE). I costi per la sua acquisizione sono pari a € 200,00 onnicomprensivi.**

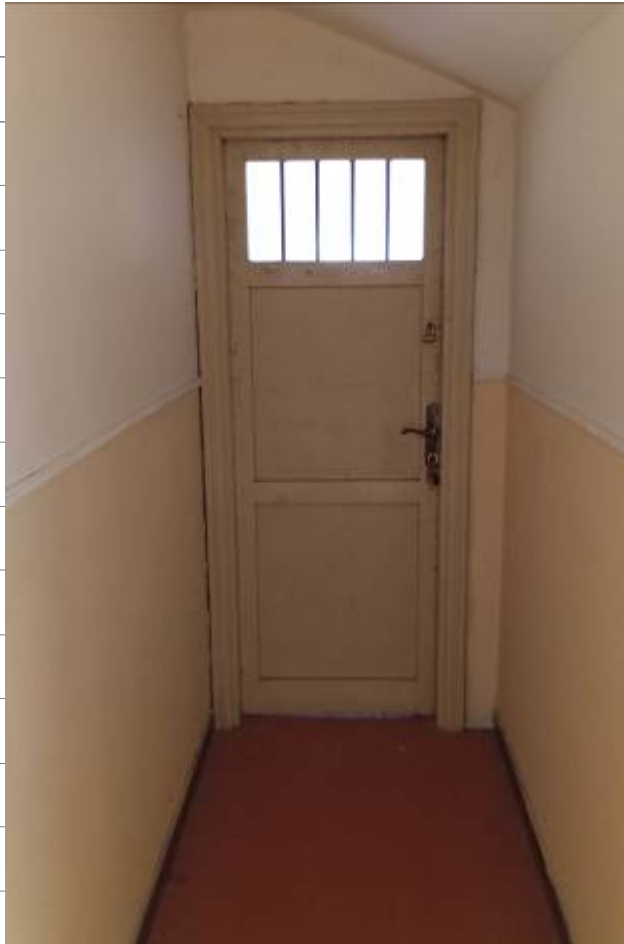
Foto 14_ Corridoio di distribuzione e porta di ingresso al locale deposito

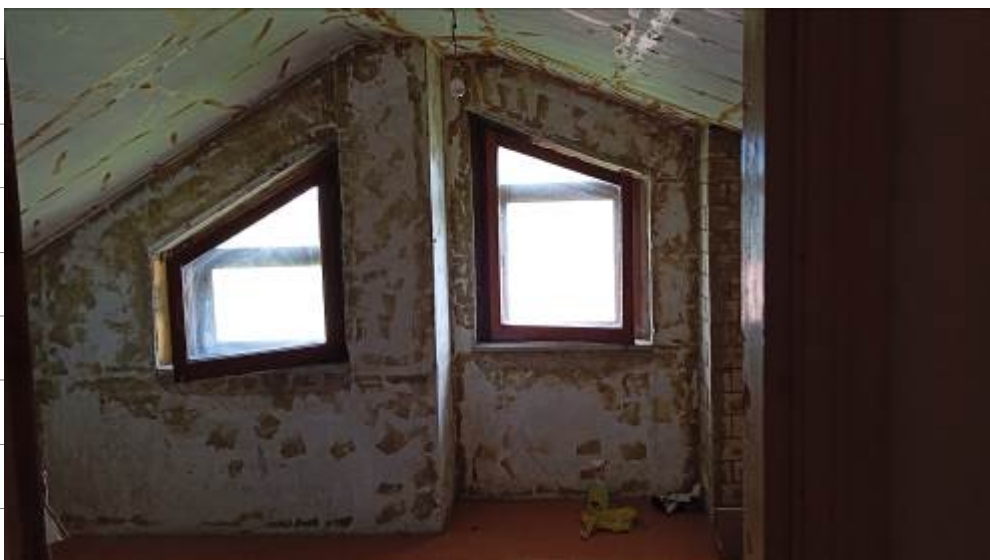
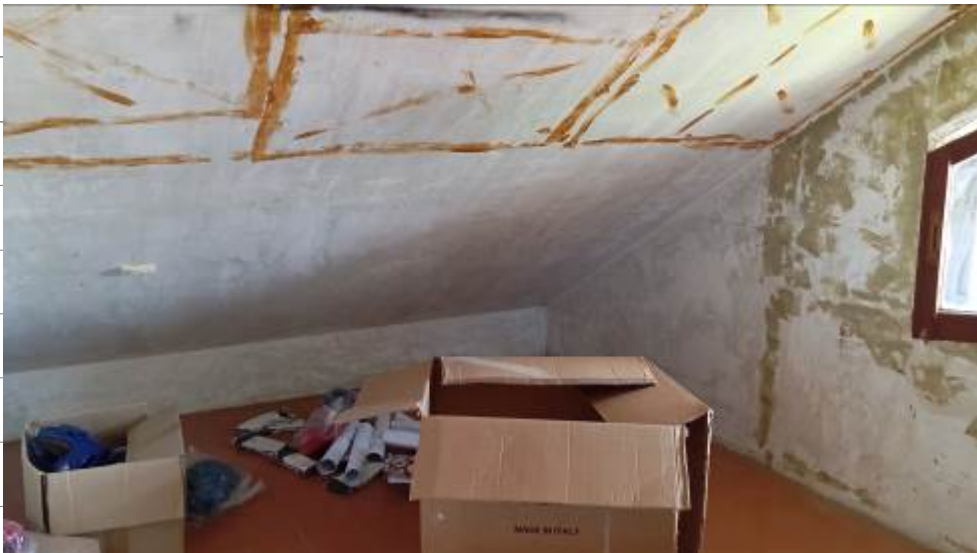
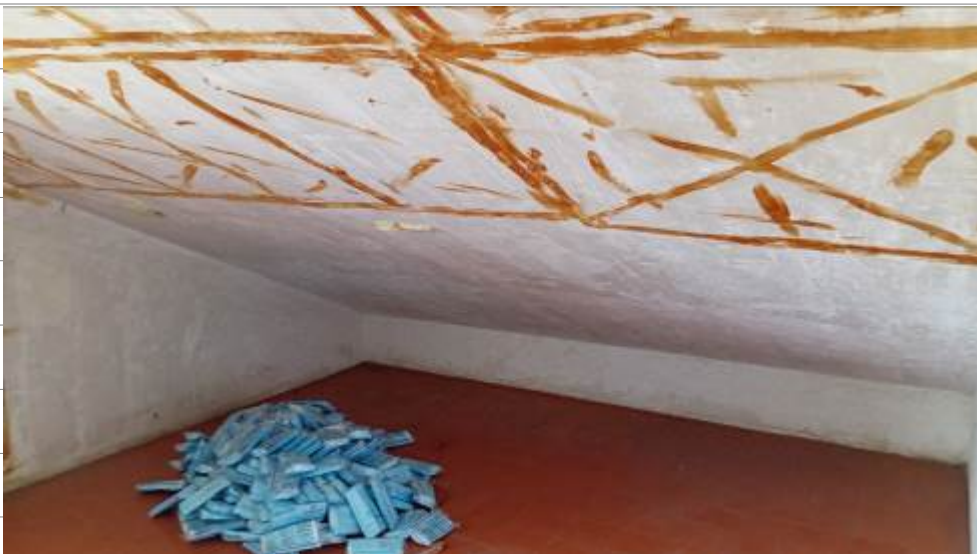
- la porta d'ingresso è in legno ad un battente con sopra luce vetrato;

- il pavimento è in piastrelle di ceramica di colore rosso;

il soffitto e le pareti sono intonacati (v. foto seguenti e Allegato 4 – Documentazione fotografica).

Foto 15 - 16 - 17_ Immagini del locale - deposito

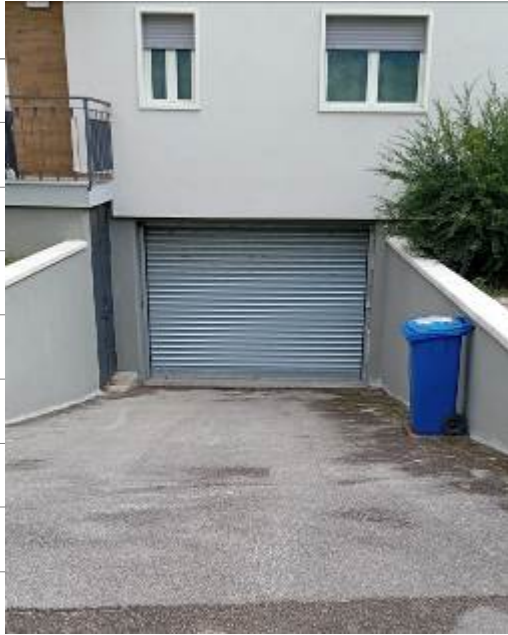
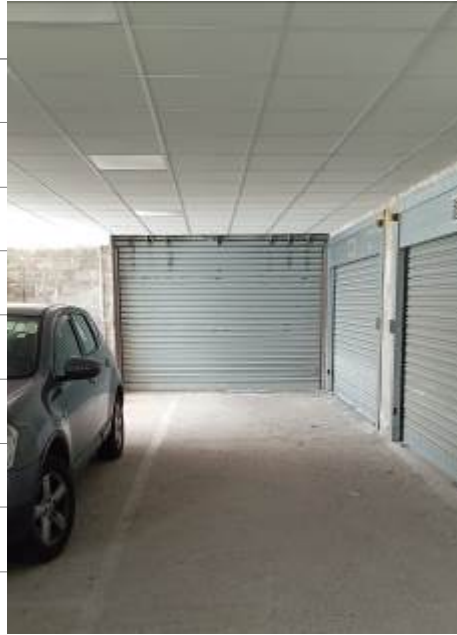
Foto 18 - 19_Rampa di accesso al piano interrato adibito ad autorimessa e vista dell'ingresso dalla corsia di manovra del piano autorimessa

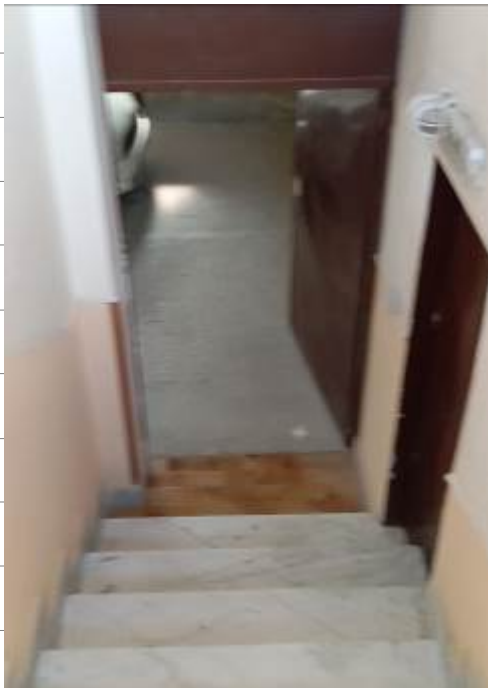
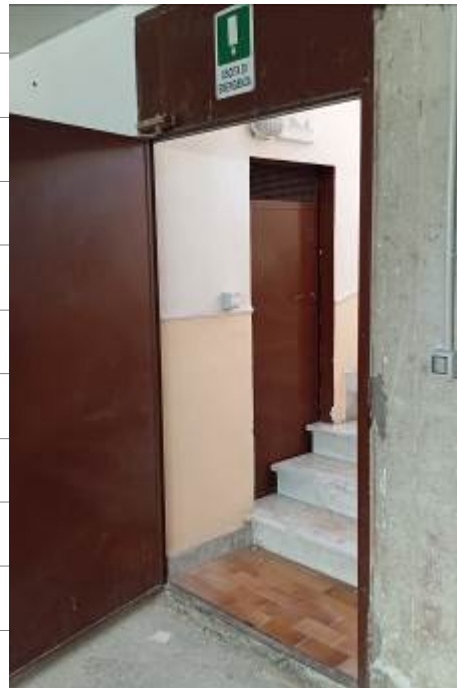
Foto 20 - 21_Scala interna al fabbricato di collegamento al piano interrato adibito ad autorimessa

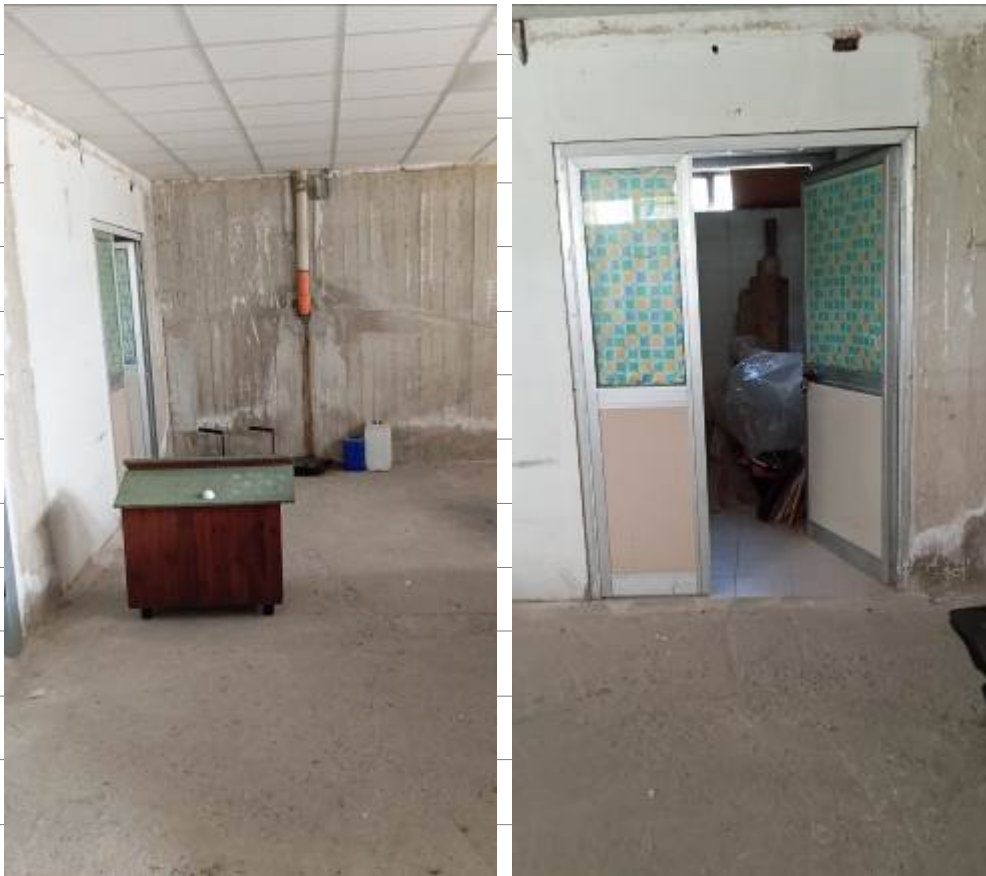
Alla fine della corsia di manovra dell' autorimessa, sulla sinistra rispetto al senso di marcia a partire dall' ingresso, è ubicato il locale – garage in oggetto, **con antistante spazio di manovra esclusivo non delimitato, di superficie pari a 17,00 mq e altezza netta pari a 2,80 mt**, accessibile attraverso una porta metallica vetrata a doppio battente (*v. foto seguenti*)

Foto 22 - 23_ Vista dello spazio di manovra esclusivo e dell'ingresso del locale – garage

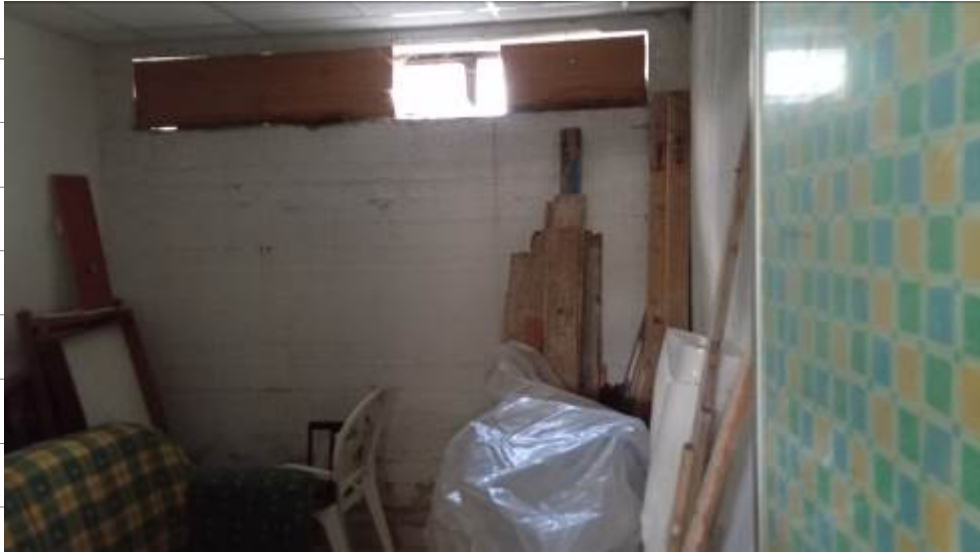
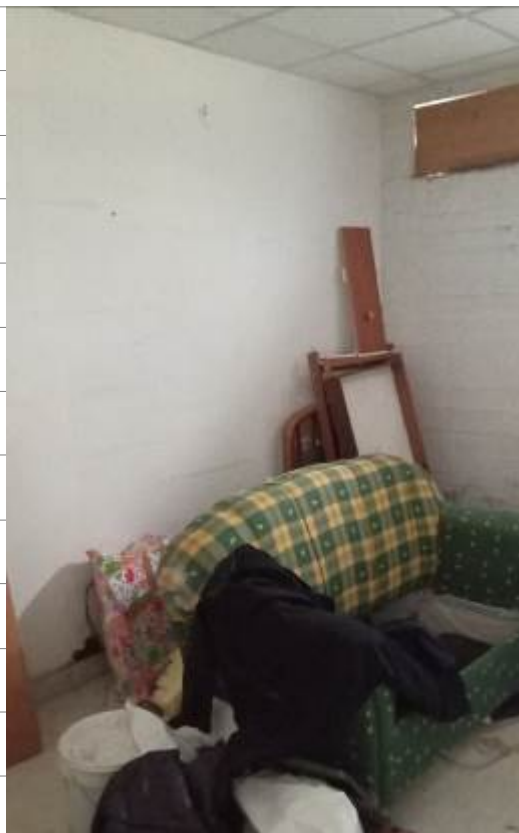
- la porta d'ingresso è in alluminio del tipo a doppio battente;
- il pavimento è in piastrelle di ceramica di colore bianco;
- il soffitto è controsoffittato con pannelli 60x60 cm in fibre minerali;

la parete di fondo è lasciata a cemento mentre quelle laterali

Foto 24 - 25_ Vista dello spazio interno del locale garage
