TRIBUNALE DI FIRENZE

Fallimento LOFT Immobiliare s.r.l. in liquidazione

RELAZIONE DI STIMA DI BENI IMMOBILI

Immobile posto nel Comune di Barga (LU)

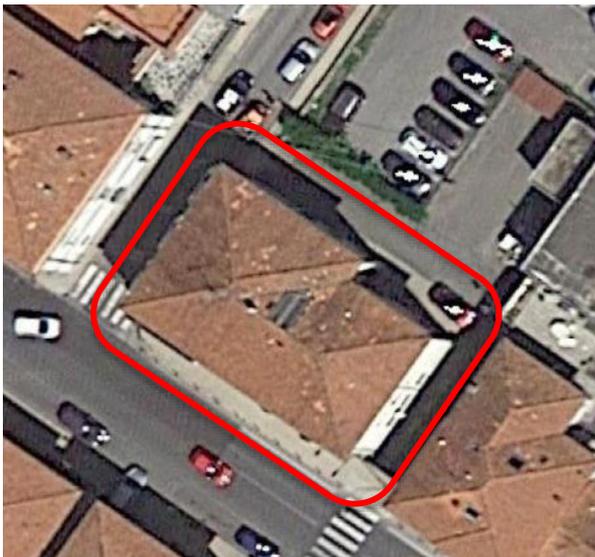
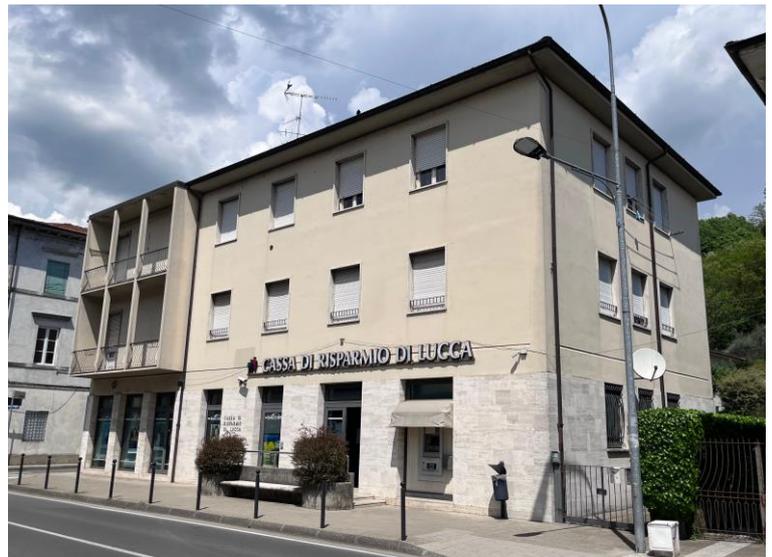
Fig. 2 – Individuazione del fabbricato comprendente l'immobile oggetto di stima

Il fabbricato che comprende l'unità immobiliare oggetto della stima, libero su tutti i lati, comprende al piano terreno un istituto bancario con accesso da via della Repubblica; al piano primo si trovano l'u.i. oggetto di stima ed un locale tecnico a comune ed al piano secondo due appartamenti di civile abitazione; le u.i. poste ai piani in elevazione risultano accessibili mediante un vano scala a comune con ingresso posto sul lato tergale del fabbricato, dove si trova un resede a comune, dotato di accesso carrabile sia da via della Repubblica, sia da via Nuova (strada laterale).

Il fabbricato, realizzato circa a metà del secolo scorso, risulta in condizioni normali di conservazione, con facciate in parte intonacate ed in parte rivestite e con copertura a padiglione.

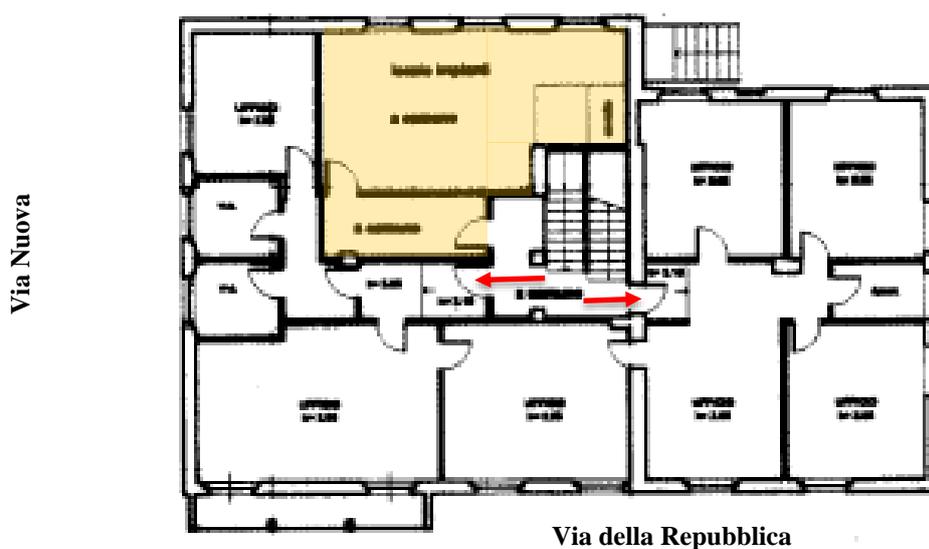
Fig. 3 – Stralcio della planimetria catastale dell'unità immobiliare oggetto di stima

L'ufficio oggetto di stima (si veda lo stralcio della planimetria catastale in Fig. 3 – la zona campita in giallo risulta a comune) risulta dotato di due ingressi posti sul pianerottolo del piano primo del vano scale condominiale (si vedano le frecce rosse in Fig. 3).

L'ufficio comprende complessivamente n. 7 vani, dei quali n. 4 con affaccio su via della Repubblica, n. 2 prospettanti il resede tergale, ed infine uno con apertura su via Nuova.

L'ufficio risulta completato da due servizi igienici, entrambi finestrati e con affaccio su via Nuova, un ripostiglio, un balcone chiuso su tre lati su via della Repubblica, oltre disimpegni vari.

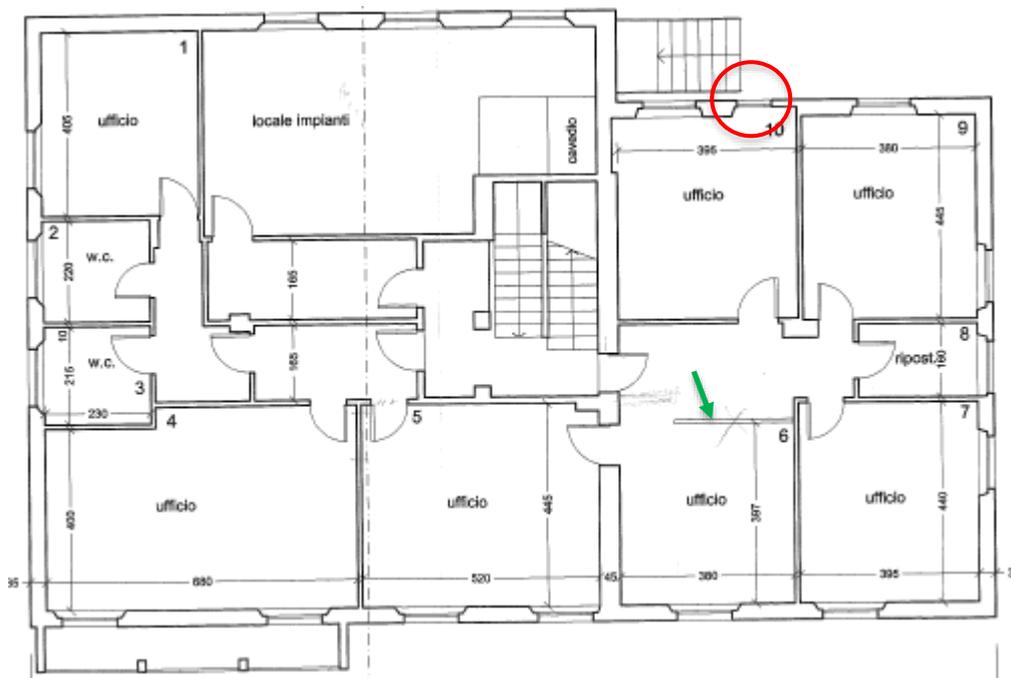
Fig. 4 – Planimetria dell'u.i. nello stato di progetto della Concessione edilizia n. 96/99

Dall’esame dello stato dei luoghi svolto in data 4.05.2022 risulta che lo stato di progetto rappresentato nella Concessione edilizia n. 96/99 rilasciata in data 31.07.1999 (si veda la planimetria in Fig. 4) corrisponde sostanzialmente allo stato di fatto dell’immobile, a meno delle seguenti difformità:

- mancata rappresentazione del gradino presente in corrispondenza di ciascuno dei due ingressi all’unità immobiliare (dovuto alla presenza del pavimento flottante);

- chiusura interna di una finestra prospettante il fronte tergale del fabbricato (evidenziata con cerchietto di colore rosso in Fig. 4);
- spostamento e realizzazione di alcune aperture nelle pareti interne;
- modifica di una tramezzatura interna (evidenziata con freccia di colore verde in Fig. 4).

Le spese per la presentazione della pratica di sanatoria per le modeste difformità rilevate e per presentare una nuova planimetria catastale perfettamente aderente allo stato dei luoghi vengono quantificate in € 5.000,00 a corpo.
