R A P P O R T O D I V A L U T A Z I O N E

Inerente le PP.MM. 1-2 della P.ed. 1652 C.C. AVIO, sita ad Avio in Via Morielle

Rovereto, 19 ottobre 2023

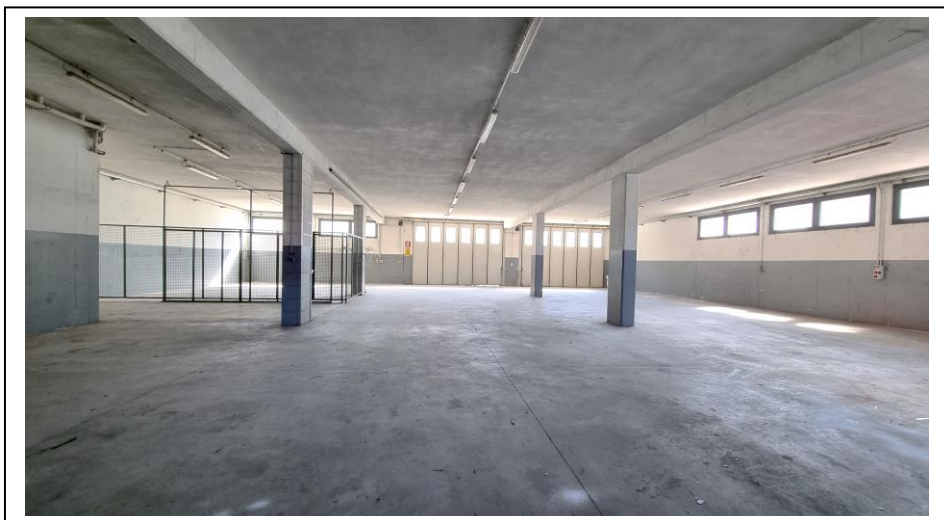
Oggetto di stima sono un ampio locale originariamente destinato a deposito / officina meccanica, tavolarmente identificato dalla P.M. 1 -Sub. 1 ed un garage attiguo, identificato con il Sub. 7 – P.M. 2, con proprio accesso indipendente.

La P.M.1 si definisce in un ampio deposito ad uso artigianale scomponibile in 3 campate definite da due file di pilasti centrali, aventi interasse di 8.50m. e lunghezza interna di 23.80m. – 27.80m. – 32.60m, con altezza utile, misurata all'intradosso del solaio, pari a 4.45m.

Collocato a piano seminterrato, con il lato nord completamente interrato, il deposito è accessibile con mezzi dal cortile est, attraverso 2 ampi portoni apribili a soffietto ed a piedi dal vano scale condominiale collocato nella mezzeria della parte cieca rivolta verso nord, ove, nell'atrio di piano seminterrato, sono stati realizzati (senza titolo) 1

wc ed una doccia. Realizzato con struttura reticolare a travi e pilastri in cemento armato, il deposito presenta:

- pavimentazione industriale in cemento ;
- murature in calcestruzzo;
- serramenti in alluminio;
- impianto elettrico canalizzato a soffitto;

Il soffitto della porzione nord-ovest, in corrispondenza dello spigolo tra la prima e seconda campata, risulta gravemente ammalorato a causa di evidenti infiltrazioni di acqua provenienti dal solaio soprastante.
