Fallimento LOFT Immobiliare s.r.l. in liquidazione

RELAZIONE DI STIMA DI BENI IMMOBILI

Immobili posti nel Comune di Livorno (LI),

in via Buontalenti e via Pietro Cossa

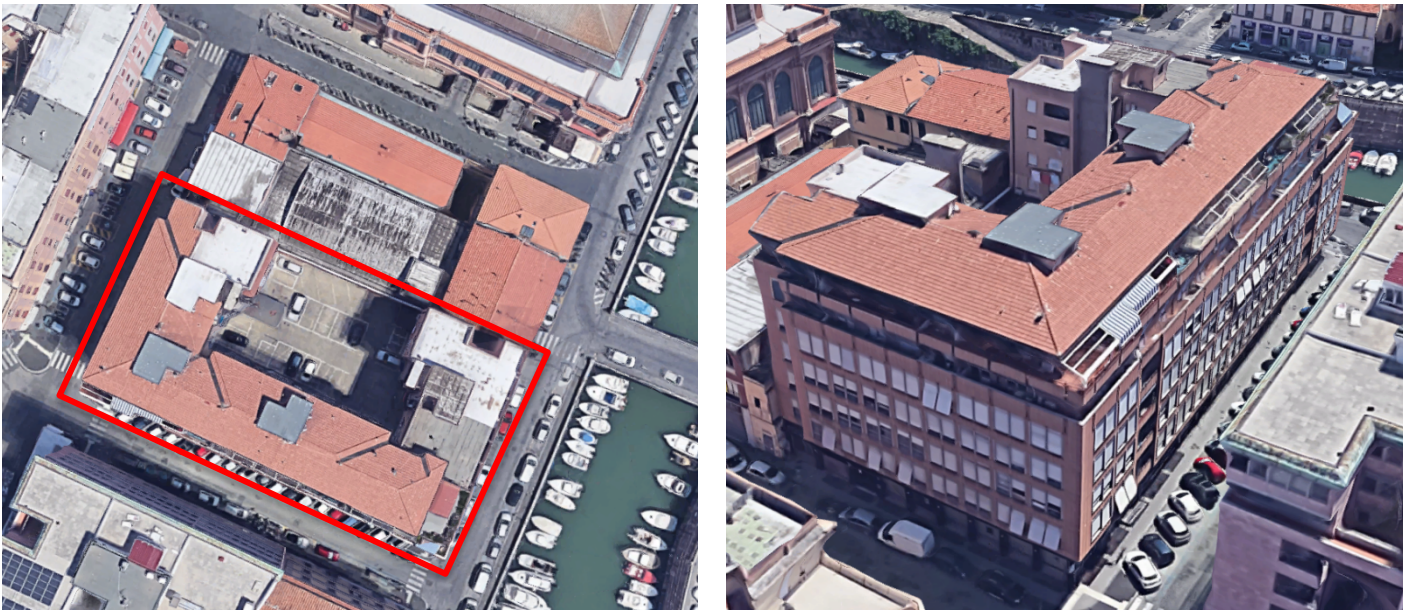
Fig. 2 – Individuazione del fabbricato comprendente l'immobile oggetto di stima

Più in particolare il fabbricato in esame occupa una porzione dell'isolato compreso tra via Buontalenti, via Pietro Cossa e via Scali Aurelio Saffi (si vedano le viste aeree in Fig. 2).

Il fabbricato risulta costituito da sette piani fuori terra (piano terreno e sei piani in elevazione) e da due piani interrati, e comprende:

Il fabbricato, realizzato negli anni '70 del secolo scorso, si presenta in buone condizioni di conservazione.

intelaiata in c.a. (a travi e pilastri), copertura in parte piana ed in parte a falde inclinate, facciate esterne rivestite con elementi lapidei ed infissi esterni in alluminio.

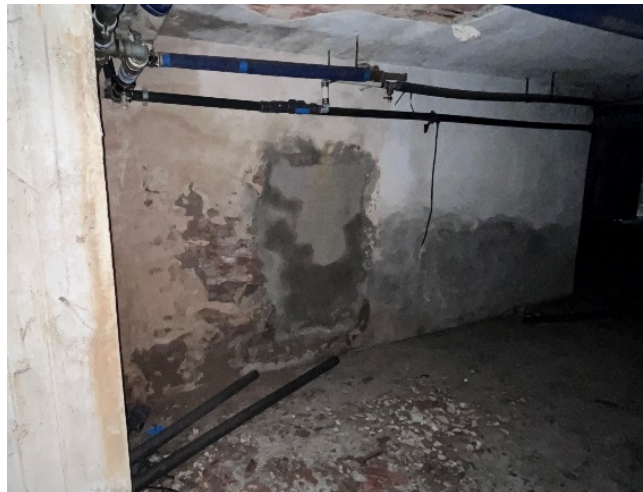
Si osserva che un locale posto in corrispondenza della rampa con accesso da via Buonatleri (evidenziato con velatura di colore giallo) non è stato visionato perché intercluso; la porta di accesso a tale locale risulta infatti murata (si veda la fotografia prodotta di seguito).

Il magazzino risulta in stato di abbandono ed in condizioni di conservazione mediocri, con varie porzioni di intonaco distaccate, sia sulle pareti sia sul soffitto, causate dalle infiltrazioni provenienti dal livello superiore.

Il magazzino è privo di impianto elettrico, pavimentato in battuto di cemento.

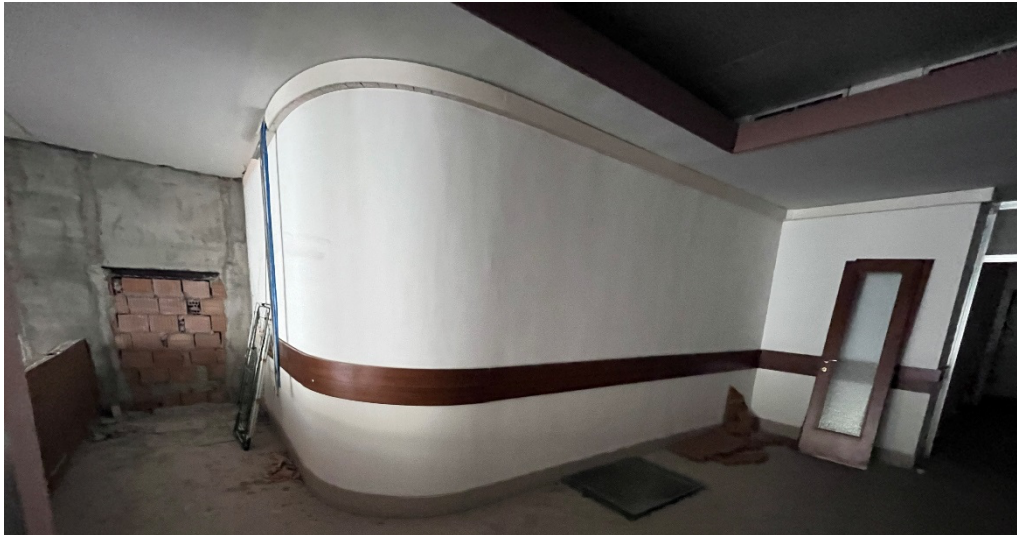
Si osserva che una porzione del fondo commerciale (evidenziata con velatura di colore giallo) rappresentata nella planimetria non è stata esaminata perché interclusa e non accessibile (si veda la fotografia prodotta di seguito).

I locali compresi nel fondo commerciale risultano dotati di buona altezza utile interna (compresa tra ml 3,40 e ml 4,10); alcuni locali risultano controsoffittati per il passaggio degli impianti.

Il fondo commerciale risulta in stato di abbandono e si presenta in condizioni di conservazione mediocri, con vari e importanti segni di infiltrazioni sui soffitti provenienti dal livello superiore, porzioni di intonaco ammalorate, allestimenti dell'ultimo conduttore in parte smontati.

Il fondo commerciale presenta inoltre finiture ed impianti vetusti e necessita pertanto di un intervento generale di completo rinnovo.
