R.F. n. 176/2021

Fallimento LOFT Immobiliare s.r.l. in liquidazione

RELAZIONE DI STIMA DI BENI IMMOBILI

Immobile posto nel Comune di Pisa

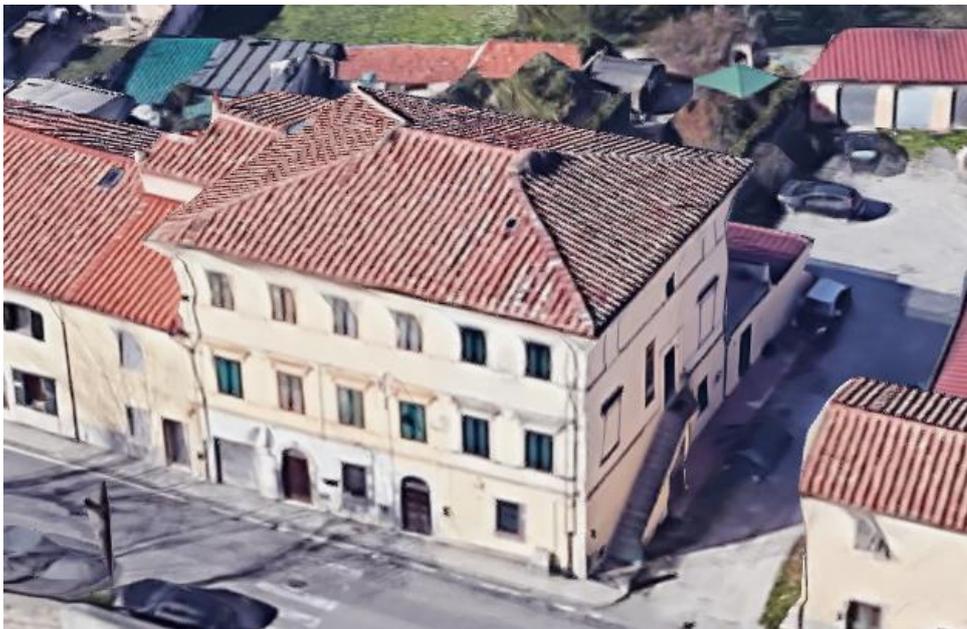
Fig. 2 – Individuazione del fabbricato comprendente l'immobile oggetto di stima

Più in particolare, il fabbricato comprendente l'unità immobiliare oggetto di stima si trova lungo via Fiorentina, che collega il centro abitato della frazione con la Strada Statale 67 (si veda la Fig. 2).

Il fabbricato, libero su tre lati, comprende n. 6 unità immobiliari destinate a civile abitazione, delle quali due con accesso diretto dalla pubblica via (civici 403 e 405) e le restanti quattro attraverso il vano scala posto al civico 401.

Il fabbricato, di origini ottocentesche, risulta in condizioni di conservazione mediocri, con varie porzioni di intonaco delle facciate distaccate e con copertura a padiglione da mantenere.

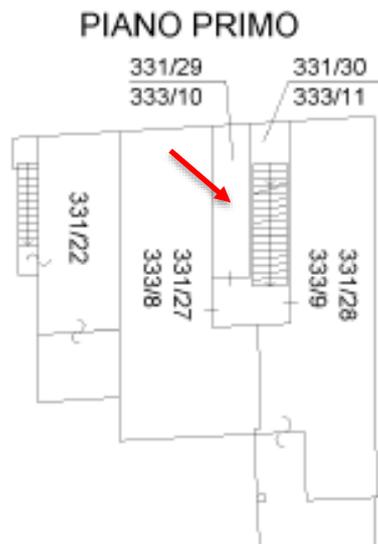
Fig. 3 – Estratto dell'elaborato planimetrico

Dal pianerottolo a comune del piano primo si accede ad un disimpegno (evidenziato con freccia di colore rosso nell'estratto dell'elaborato planimetrico prodotto in Fig. 3) dal quale diparte la rampa di scala che porta al piano secondo dove si sviluppa l'appartamento oggetto di stima (si veda la planimetria catastale in Fig. 4).

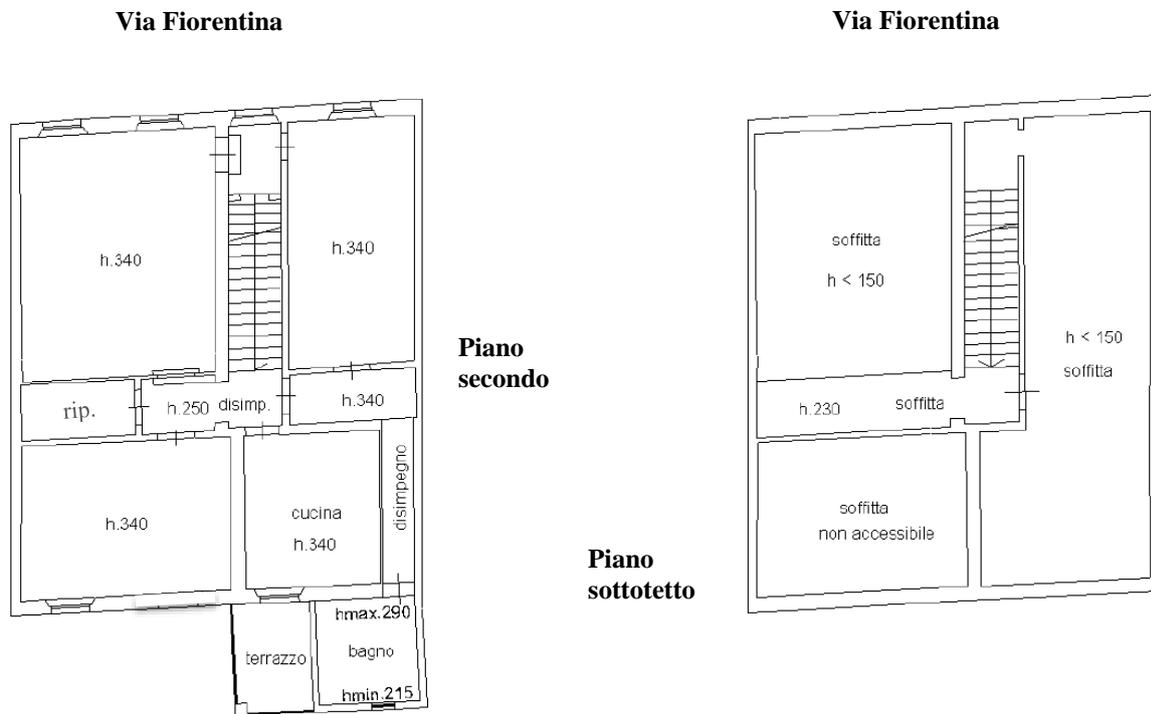
Fig. 4 – Planimetria catastale dell'unità immobiliare oggetto di stima

Salita la rampa di scale, si trova un disimpegno attraverso il quale si accede a quattro vani, dei quali due con affaccio su via Fiorentina, uno prospettante il lato tergale, ed uno consistente in una cucina dotata di accesso ad un terrazzo, aperto anch'esso sul fronte tergale; a tale livello di piano si trovano inoltre un servizio igienico aperto sul fronte tergale ed un ripostiglio, oltre ad un secondo disimpegno.

Infine, da un piccolo disimpegno presente tra i due vani prospettanti sulla via Fiorentina, si diparte un'ulteriore rampa di scale che porta al livello del sottotetto, dove si trovano alcuni locali destinati a soffitta, con altezza ridotta, inferiore a ml 1,50 ml, ad esclusione di una piccola porzione con altezza superiore a ml 2,00.

- al piano secondo, il piccolo locale non finestrato indicato come “bagno” consiste in realtà in un ripostiglio;
- al piano secondo, il vano aperto sul lato tergo presenta solo una finestra, e non due come indicato nella planimetria; nello stesso vano non è rappresentata una nicchia ricavata nella muratura posta divisione con la cucina;
- al piano secondo, nel disimpegno non è rappresentato uno scalino in prossimità dello sbarco della scala.

Dall'esame dello stato dei luoghi svolto in data 4.05.2022 risulta che lo stato di progetto rappresentato nella S.C.I.A. n. 1857 rilasciata in data 31.07.1999 (si veda la planimetria in Fig. 4) corrisponde sostanzialmente allo stato di fatto dell'immobile, a meno della chiusura di un'apertura finestrata nel vano prospettante il fronte tergale ed alcune modeste modifiche alle aperture realizzate nelle murature presenti al livello sottotetto.
