**TRIBUNALE ORDINARIO DI  
AGRIGENTO**

**PROCEDURA N. 193/2016 R. G.**

**CONSULENZA TECNICA GIUDIZIARIA**

Elaborati:	TECNICO INCARICATO: <b>DOTT. CALOGERO BENNICI</b>
<b>Perizia Lotto n. 5</b>

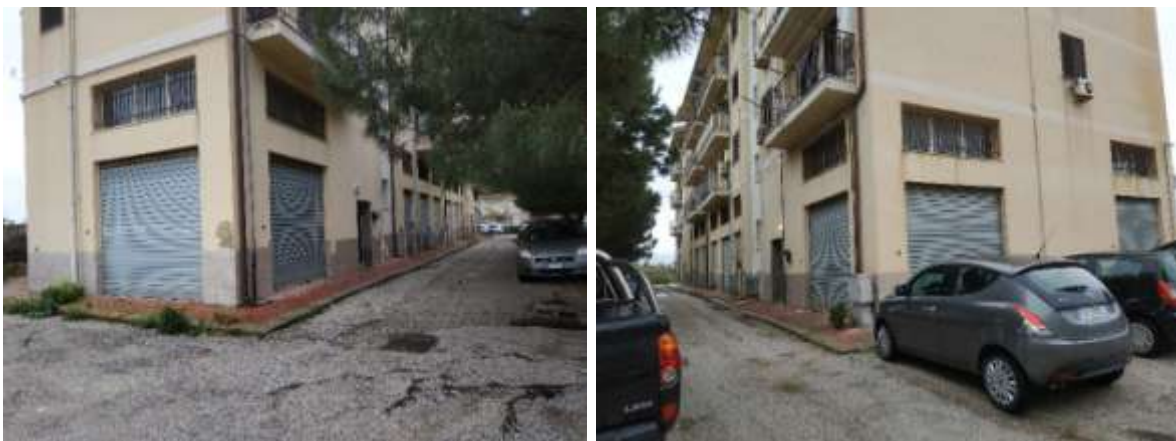
Il fabbricato è composto da due corpi di fabbrica affiancati in discreto stato di conservazione e dotati ognuno di ingresso condominiale indipendente posti sul lato Sud-Ovest mentre il magazzino in oggetto è dotato di dodici entrate di cui otto sul lato Sud-Ovest due sul lato Sud-Est e due sul lato Nord-Ovest.

*Figura 2 - Vista Esterna – a sx il prospetto Nord-Ovest, a dx il prospetto Sud-Est*

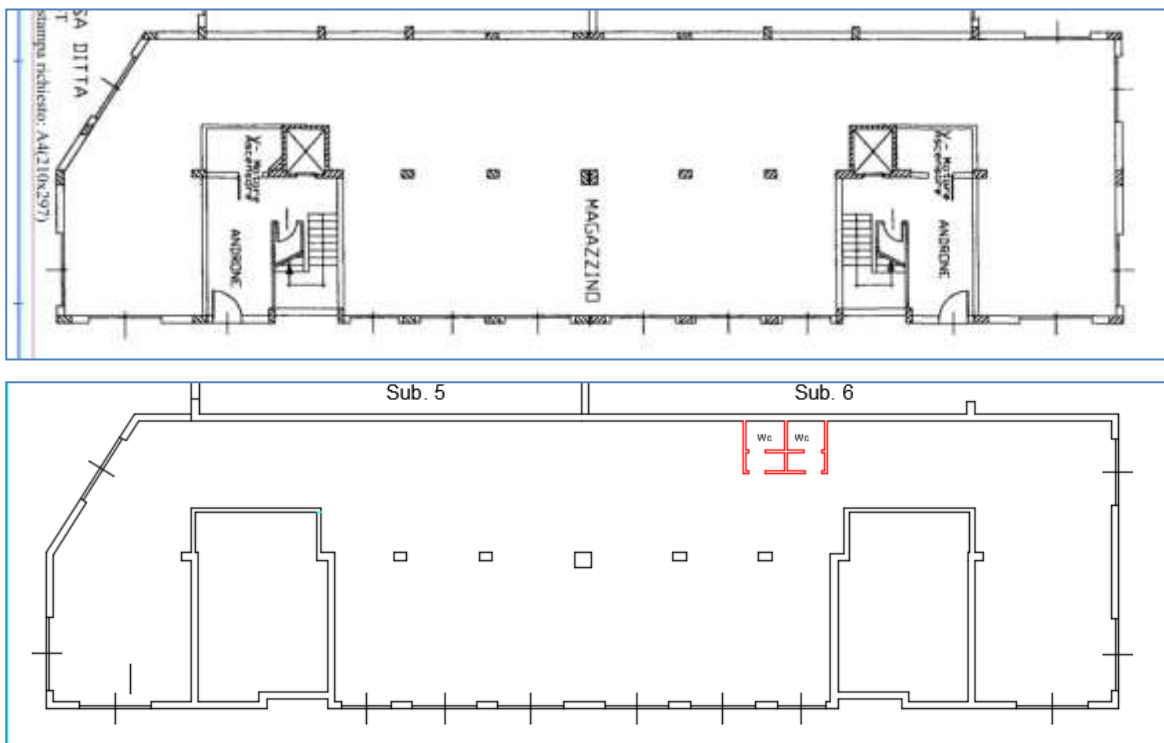
Il confronto tra la planimetria catastale con la restituzione grafica del rilievo metrico, che rappresenta lo stato reale dei luoghi, mette in evidenza delle difformità in ordine ad una diversa distribuzione degli spazi interni. In particolare tale difformità è rappresentata dalla realizzazione di due servizi igienici accostati e posti sul lato Nord-Est adiacente il sub 6 ed in prossimità della scala condominiale del civico n. 4.

Figure 6 – Confronto tra la Planimetria catastale (in alto) e restituzione grafica dello stato dei luoghi (in basso)

Al fine di regolarizzare il bene sotto il profilo catastale occorre presentare atto di aggiornamento DOCFA con causale “diversa distribuzione degli spazi interni”, previa regolarità urbanistica dello stesso. La spesa preventivata è pari a 600 € comprensiva di oneri professionali e versamenti catastali la quale verrà detratta al valore stimato del bene.

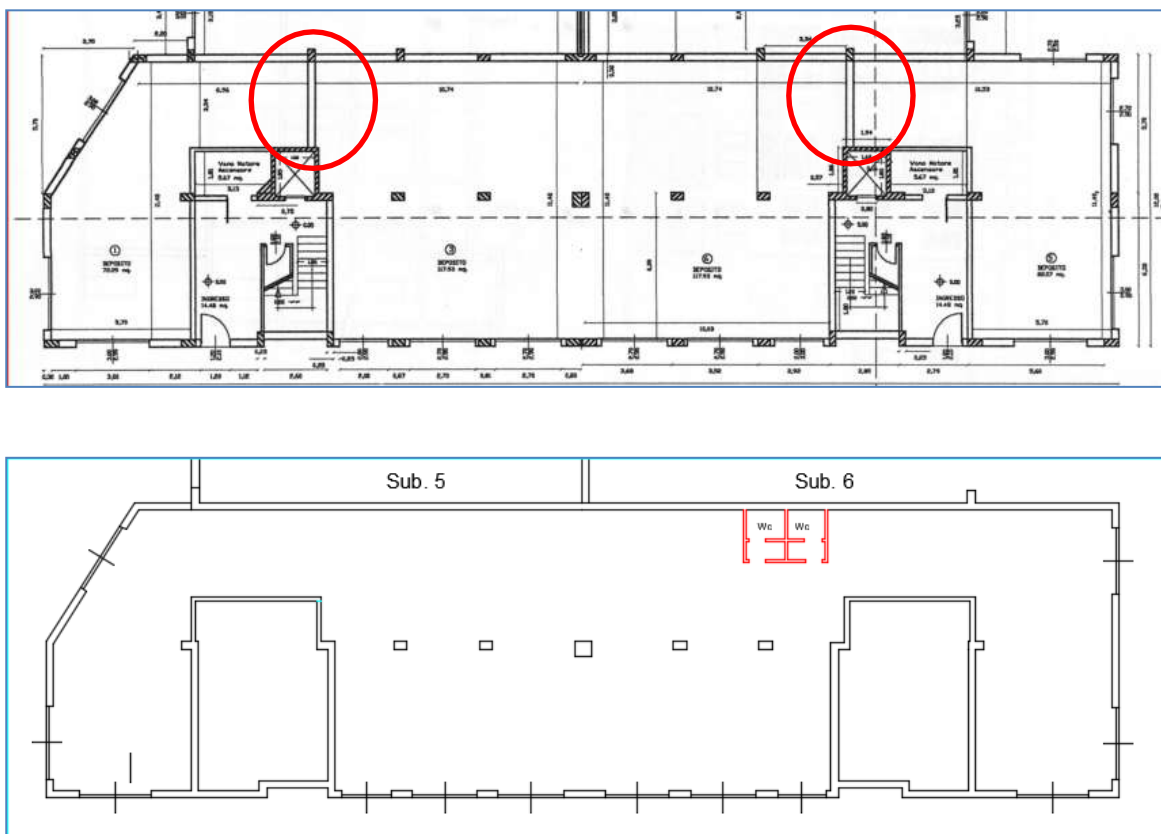
L'elaborato grafico allegato ai titoli autorizzativi con riferimento all'unità in oggetto corrisponde con quanto denunciato nella visura catastale ma non con l'effettivo stato dei luoghi rilevato durante il sopralluogo. In figura 7 si riporta il confronto tra l'elaborato grafico relativo alla concessione edilizia e lo stato dei luoghi.

Figure 7 – A sx stralcio dell'elaborato grafico della concessione edilizia, a dx restituzione grafica dello stato dei luoghi

Il progetto originario prevedeva la suddivisione della superficie del bene in esame in tre unità indipendenti divise da due tramezzature poste ognuna in corrispondenza dei vani scala condominiali.

Il confronto tra l'elaborato grafico relativo alla concessione edilizia e lo stato dei luoghi mette in evidenza oltre alle difformità riscontrate e descritte al paragrafo 2.4 la non realizzazione dei tramezzi posti in direzione dei due vani scala condominiali

Per regolarizzare dal punto di vista urbanistico le modifiche descritte, riconducibili alla tipologia di manutenzione straordinaria, l'aggiudicatario potrà provvedere agli adempimenti amministrativi prescritti per la "C.I.L.A." tardiva (Comunicazione Inizio Lavori Asseverata tardiva, art. 6, comma 2, D.P.R. 380/2001 e s.m.i., recepito dall'art.3 della L.R. 16/2016) che prevede la presentazione, presso l'Ufficio Tecnico, di una relazione tecnica asseverata e di un progetto dei lavori a firma di un professionista abilitato, il pagamento di una sanzione pecuniaria e dei diritti di segreteria, per un costo complessivo pari a 1.900,00 € così determinato:

- spese tecniche comprensive di oneri ed accessori circa € 800,00;
- sanzione € 1.00,00;
- diritti di segreteria € 100,00.

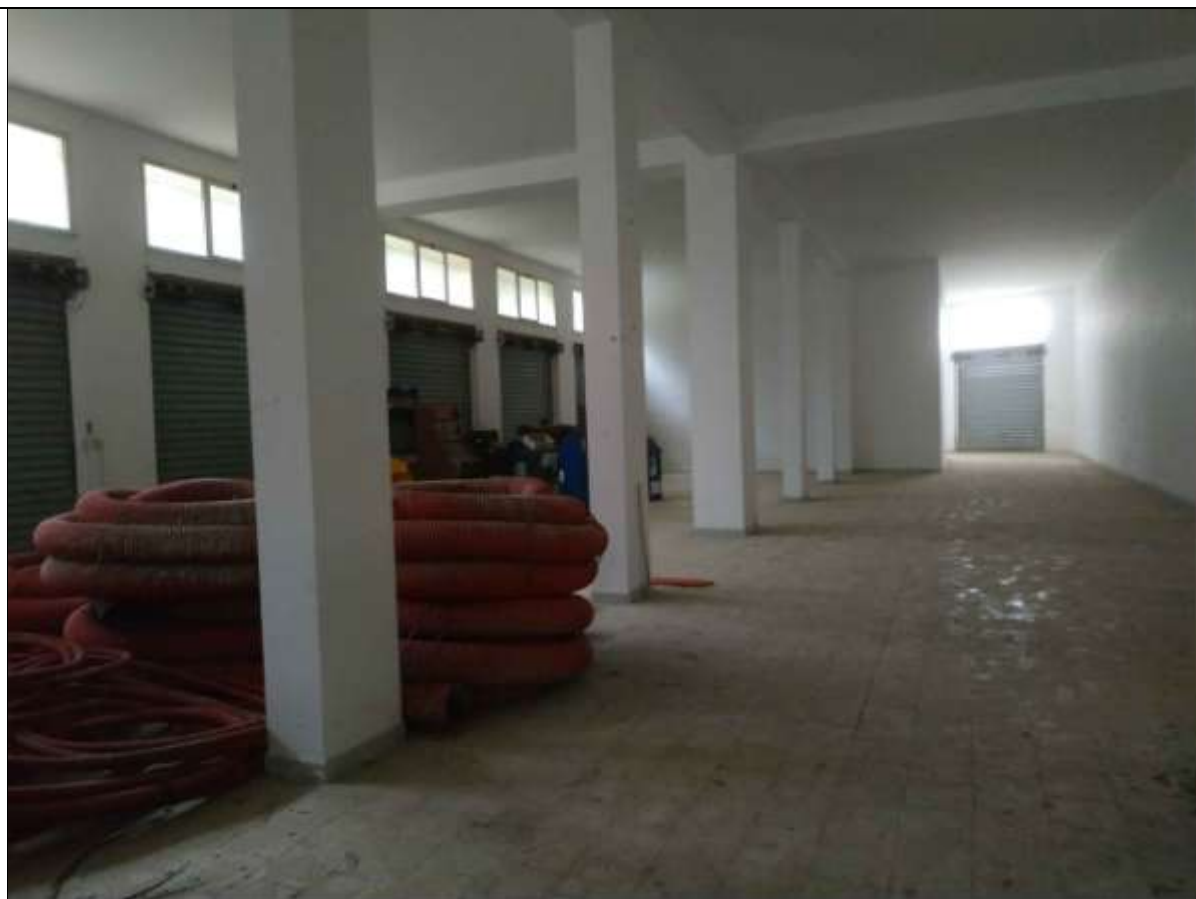
Il calpestio è rifinito con marmette di cemento e le pareti sono rifinite con un primo strato di intonaco. Sul pavimento è visibile in maniera diffusa traccia di efflorescenze, dovute alla risalita capillare.

Foto 5: Vista interna - Lotto n. 5
