LIQUIDAZIONE GIUDIZIALE

LOTTO 38
QUOTA DI 1/1 DI PIENA PROPRIETA'
APPARTAMENTO E GARAGE CON CORTILE ESCLUSIVO
AL P.T., VIA LIGABUE - STIENTA

LOTTO 38
QUOTA DI 1/1 DI PIENA PROPRIETA'
APPARTAMENTO E GARAGE CON CORTILE
ESCLUSIVO AL P.T., VIA LIGABUE 21/A
COMUNE DI STIENTA

Esperto alla stima: Ing. Enrico Moro

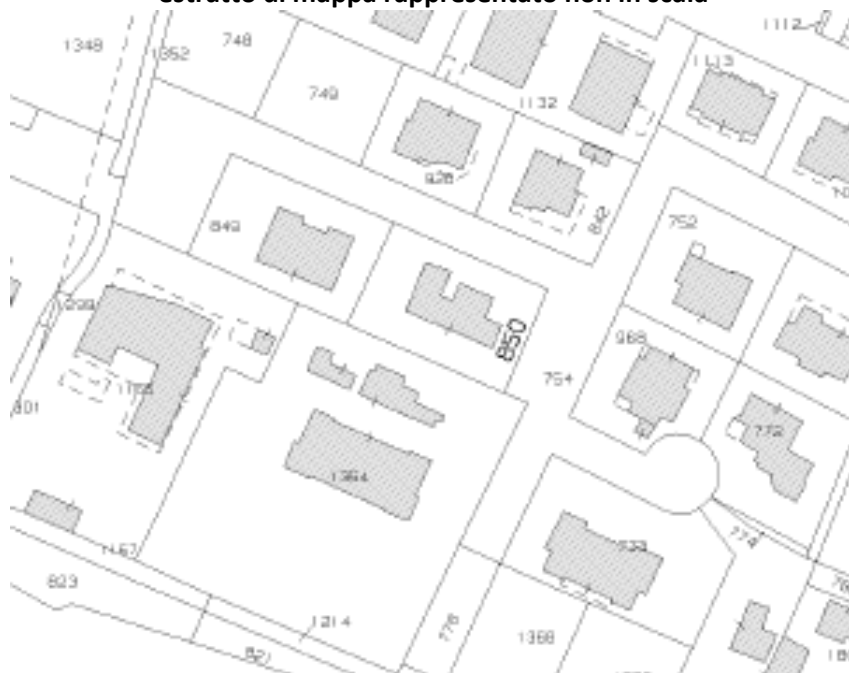
estratto di mappa rappresentato non in scala

- **foglio 11, mappale 850** qualità ENTE URBANO mq. 783

Note: Area di sedime e pertinenza del fabbricato comune alle altre unità immobiliari.
