LIQUIDAZIONE GIUDIZIALE

N. 27/2023 - [REDACTED]

LOTTO 42
QUOTA DI 1/1 DI PIENA PROPRIETA'
APPARTAMENTO AL P.2.E GARAGE
AL P.T., VIA LIGABUE 23/3 - STIENTA

LOTTO 42
QUOTA DI 1/1 DI PIENA PROPRIETA'
APPARTAMENTO AL P.2. E GARAGE AL P.T.,
VIA LIGABUE 23/3
COMUNE DI STIENTA

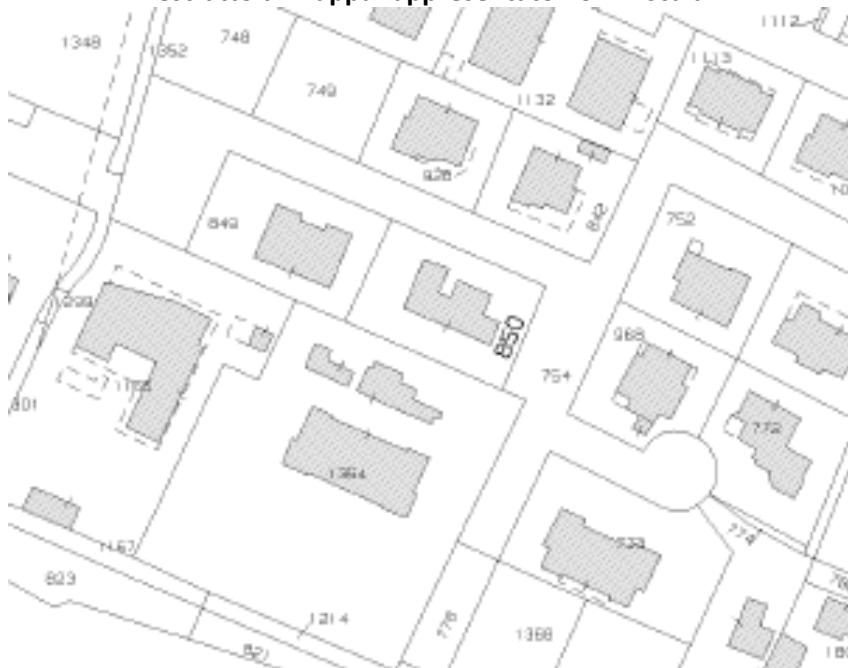
estratto di mappa rappresentato non in scala

Note: Area di sedime e pertinenza del fabbricato comune alle altre unità immobiliari.
