TRIBUNALE DI PALERMO
-SEZIONE ESECUZIONI IMMOBILIARI-
- R.G. ES. N. 544/2006 -
DOSSIER FOTOGRAFICO

*Comune di Monreale (PA)
Contrada Renda -SS 186*

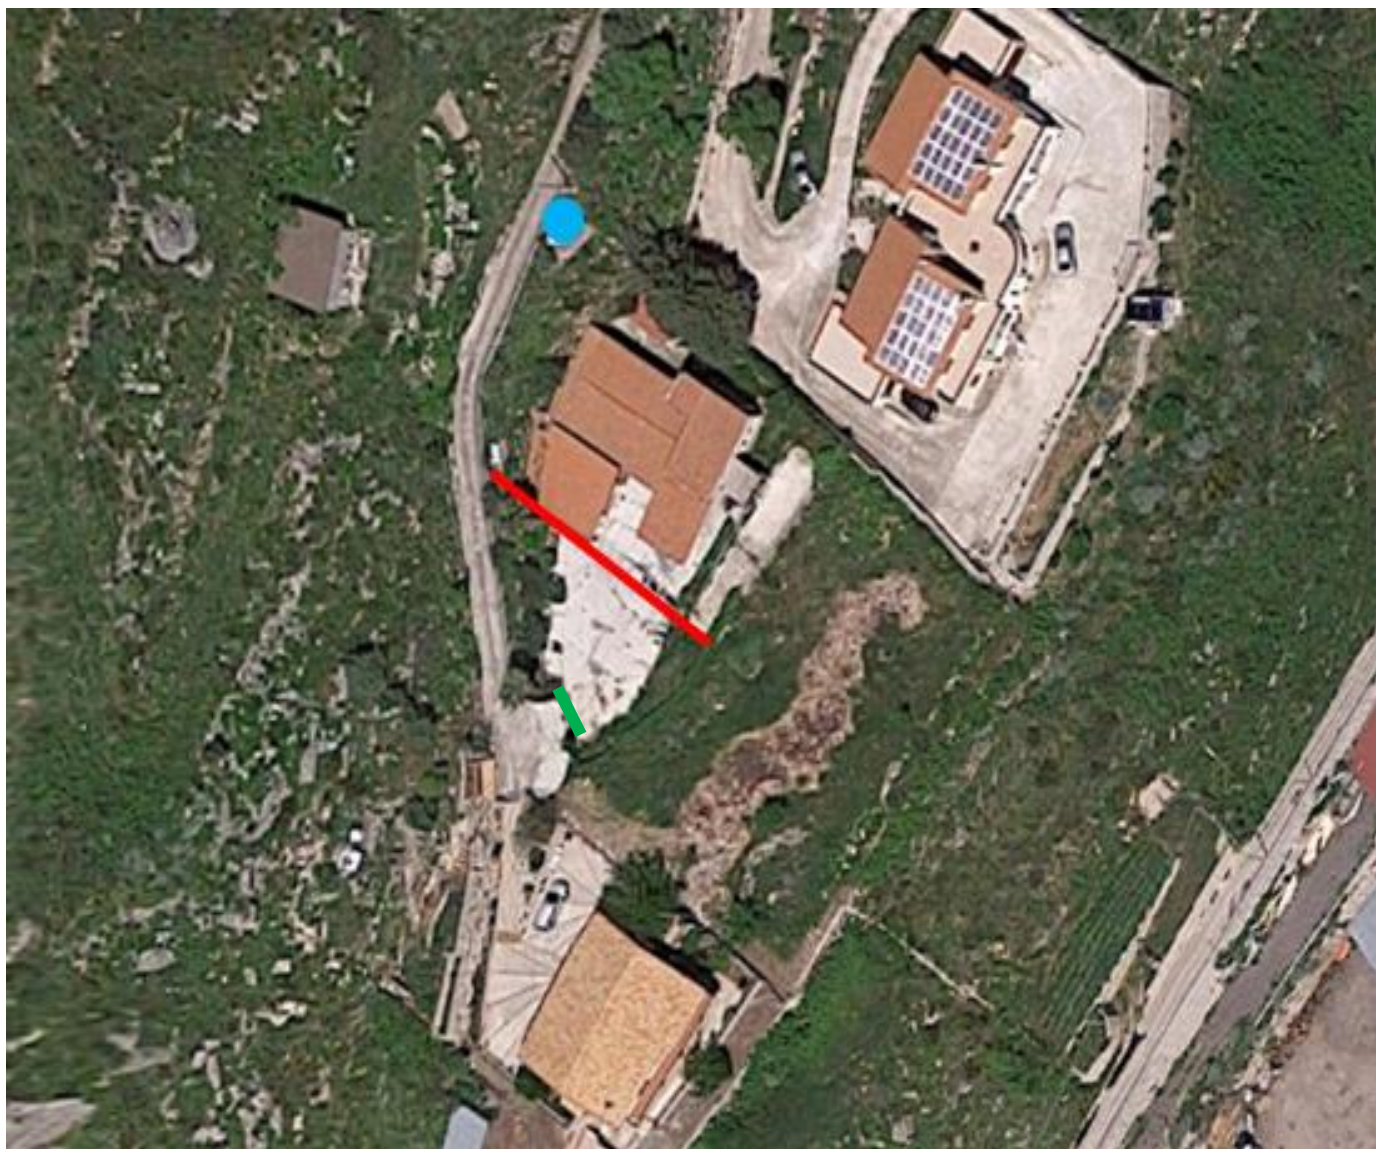
Foto n. 1 - Vista satellitare dell'immobile - Evidenziato in rosso il confine tra la p.lla 960 e 959, in blu l'accesso pedonale all'unità dalla stradella interpoderale, in verde il cancello di accesso posto su proprietà aliena p.lla 959.

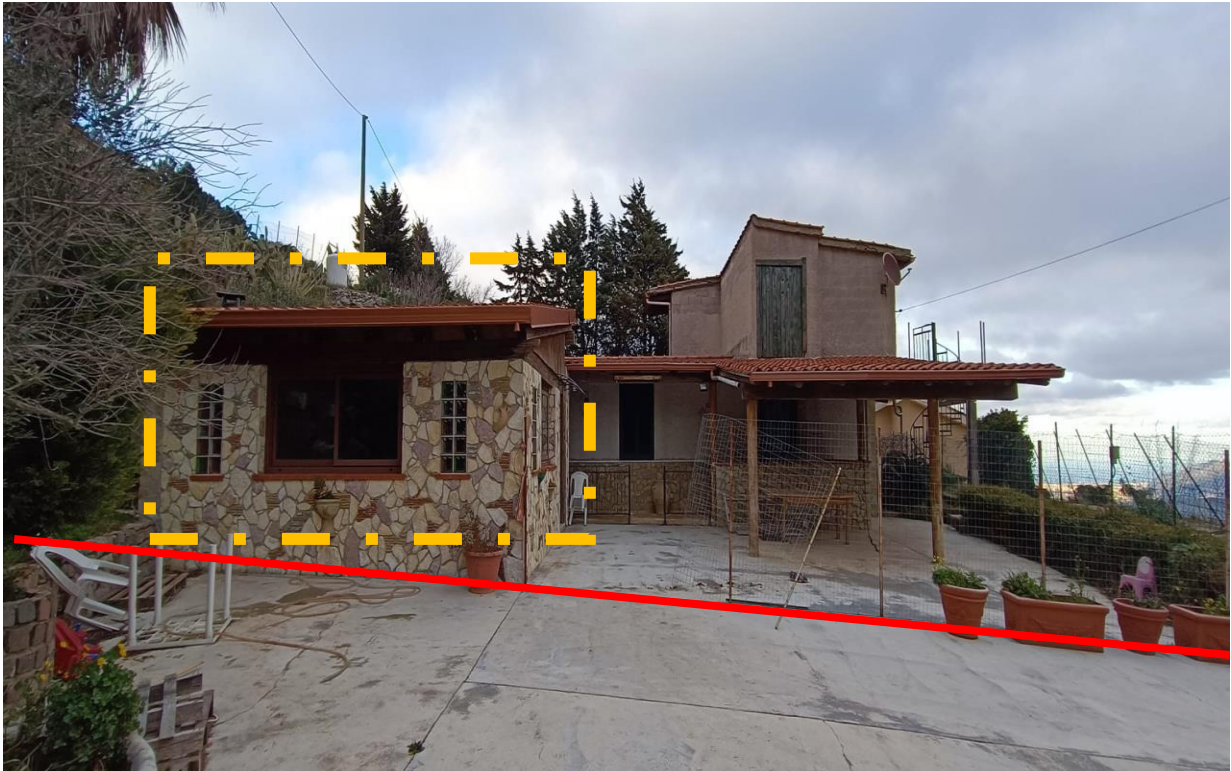
Foto n. 2 - In rosso evidenziata la rete di confine tra le p.lle 960 e 959, la parte sulla p.lla aliena viene adoperata a parcheggio auto, porzione del confine viene materializzato con la struttura destinata a "veranda" evidenziata in arancione.

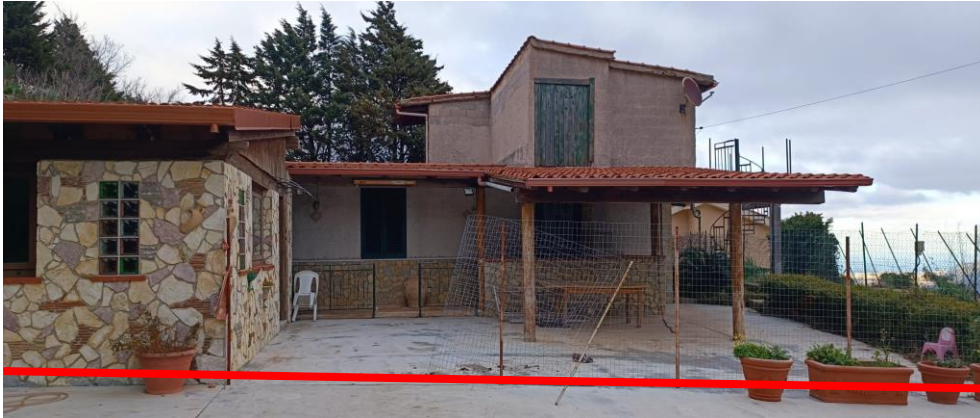
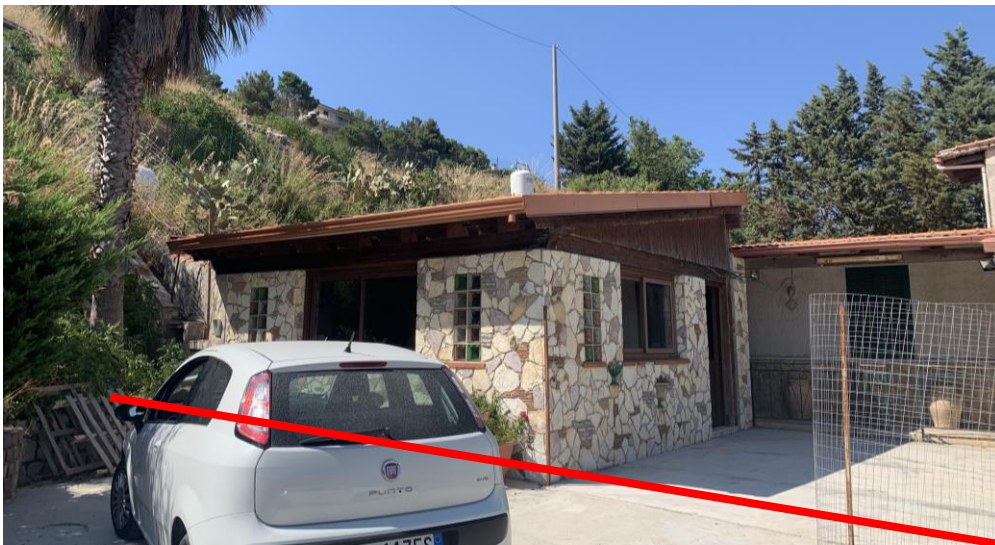
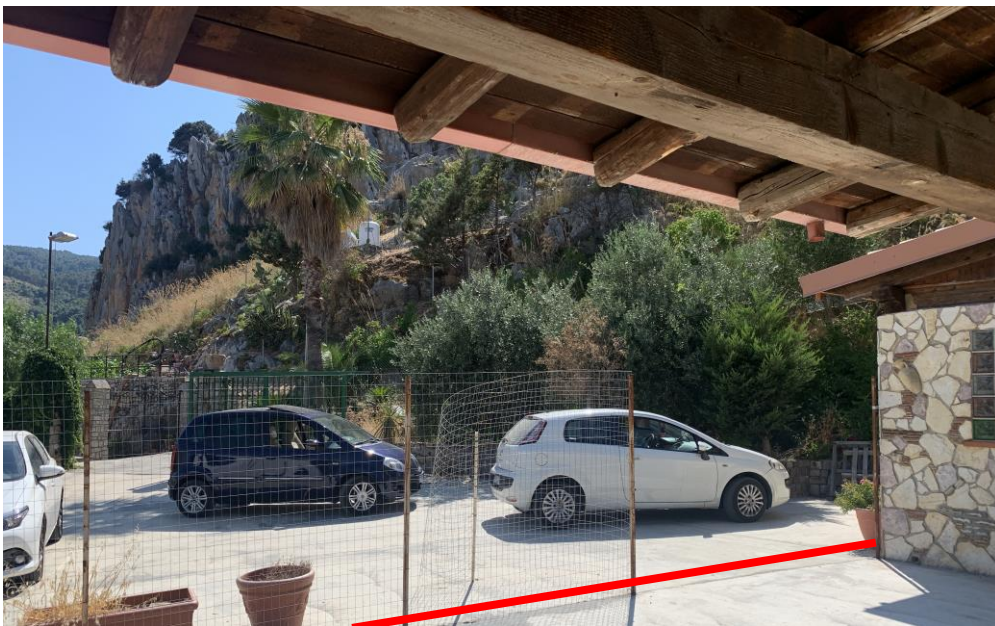
Foto n. 3 - Evidenziato in rosso il confine tra la p.lla 960 e 959 e il cancello d'ingresso alla 959 di proprietà aliena.

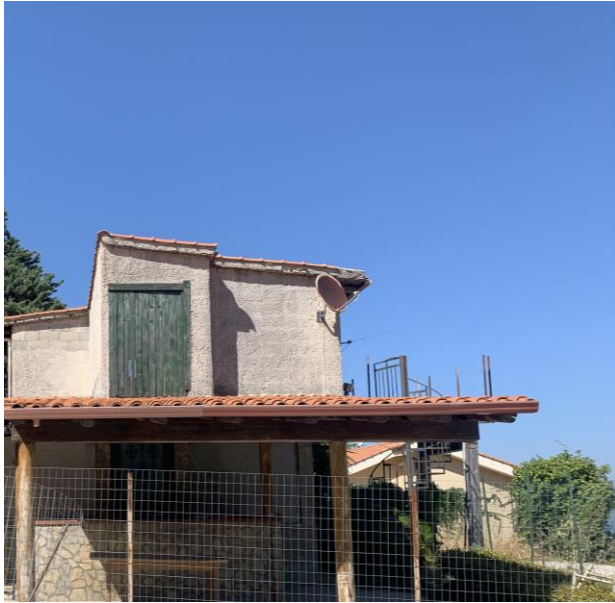
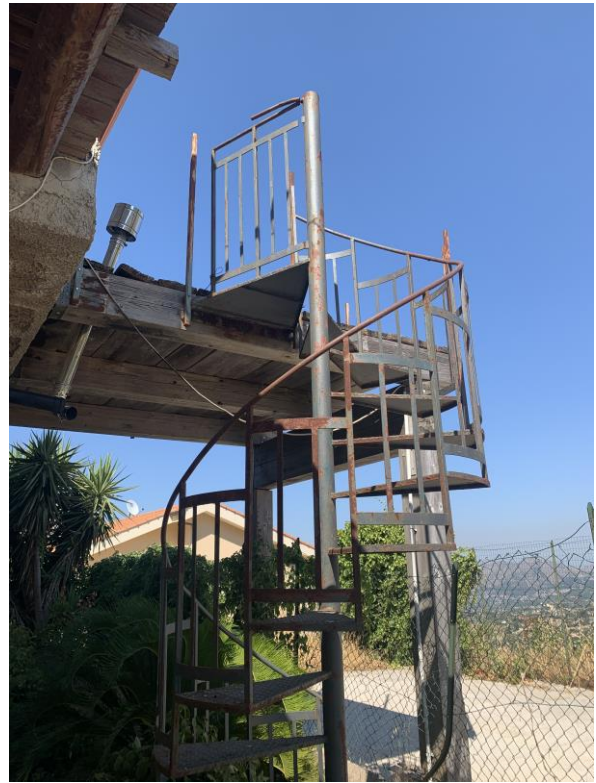
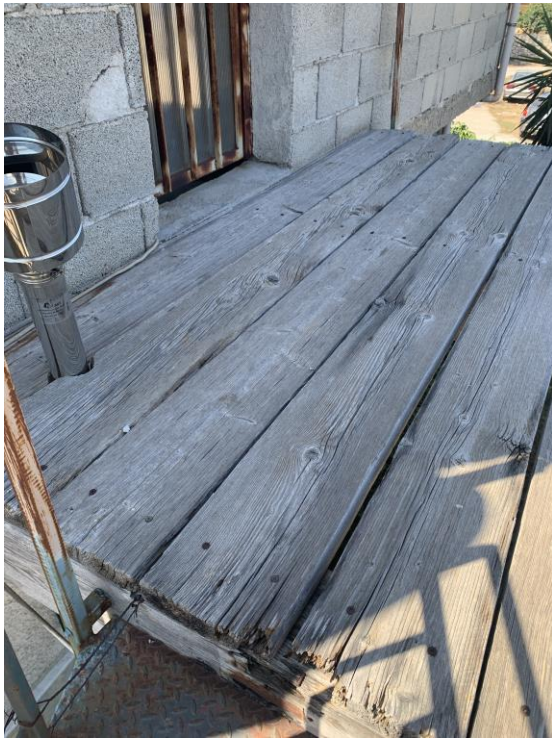
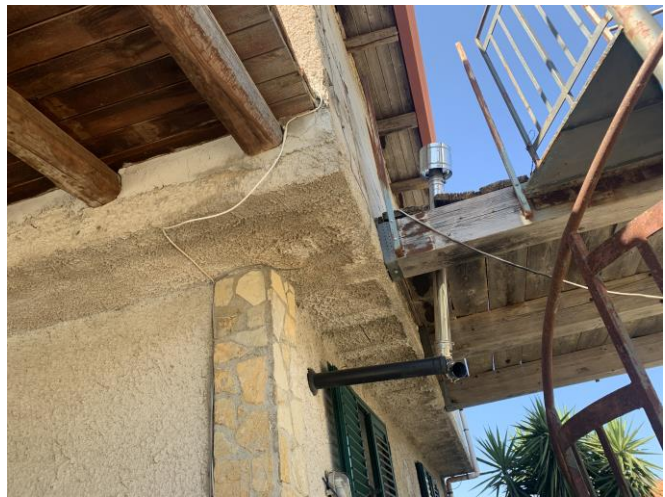
Foto n. 6 - Scala di accesso al locale di sgombero posto al piano primo, quest'ultima dovrà essere rimodulata in quanto posta parzialmente su proprietà aliena.

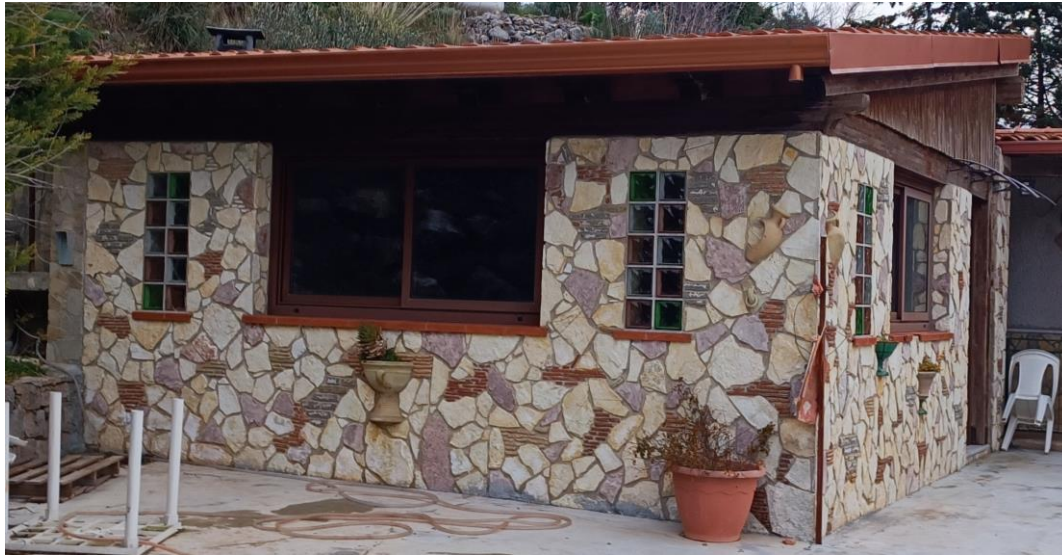
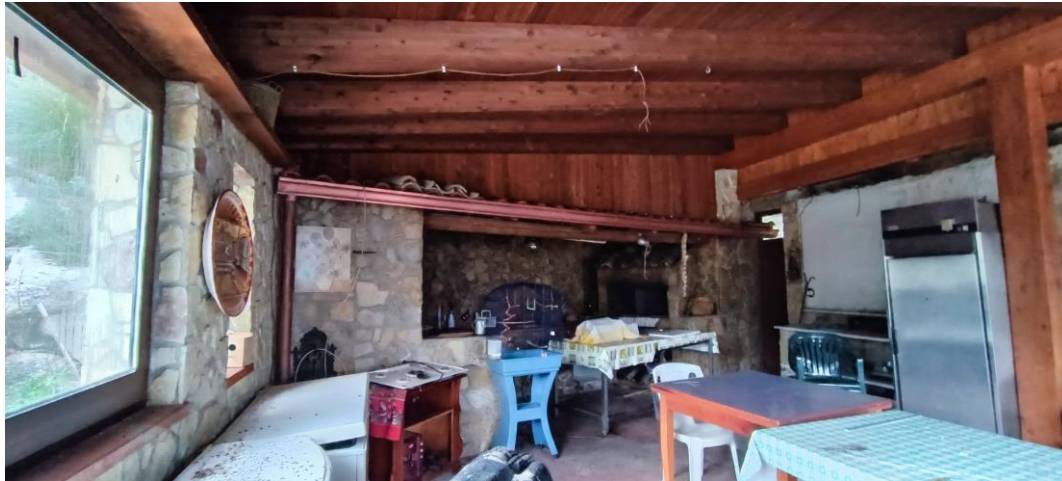
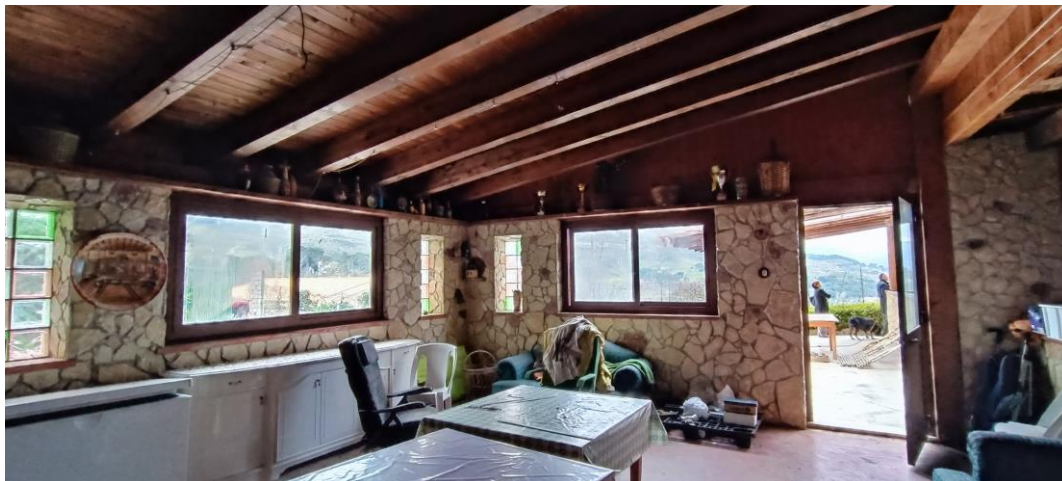
Foto n. 7 - La veranda sarà oggetto di demolizione in quanto edificata successivamente alle ragioni di credito, pertanto non risulta possibile attivare l'iter di condono edilizio ai sensi dell'art. 40 della L. 47/85..

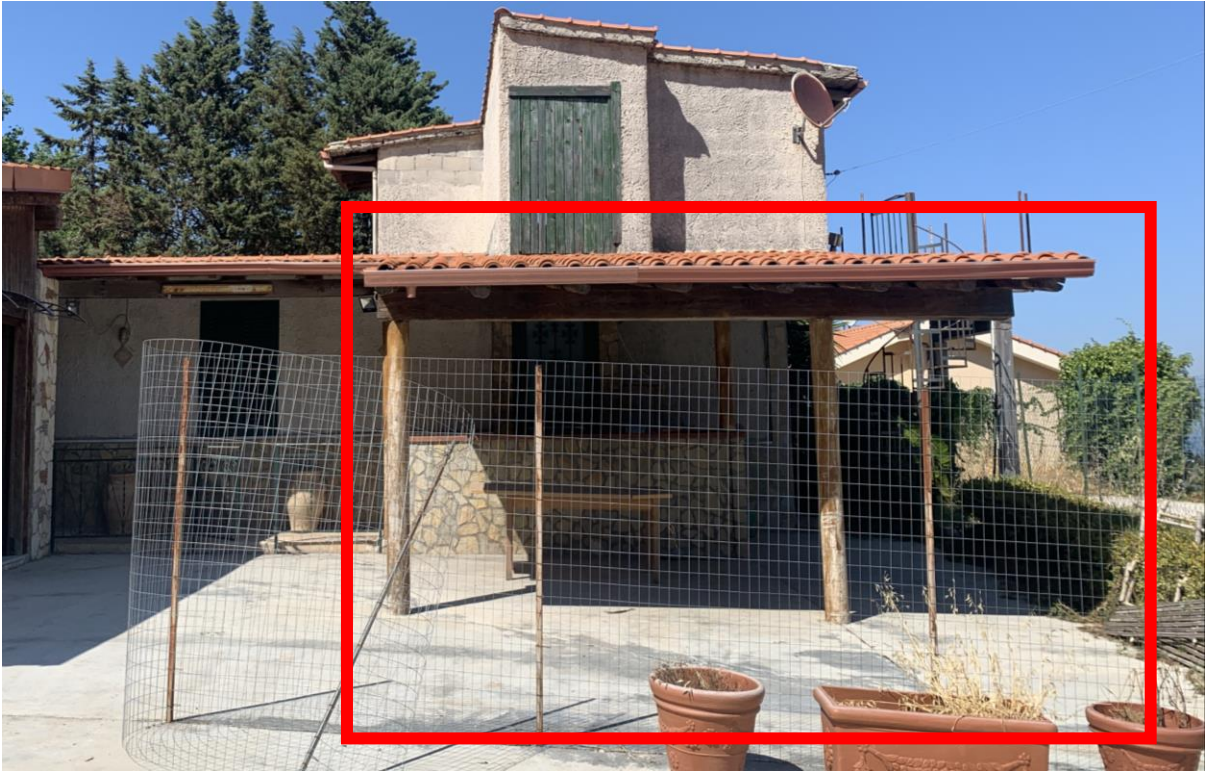
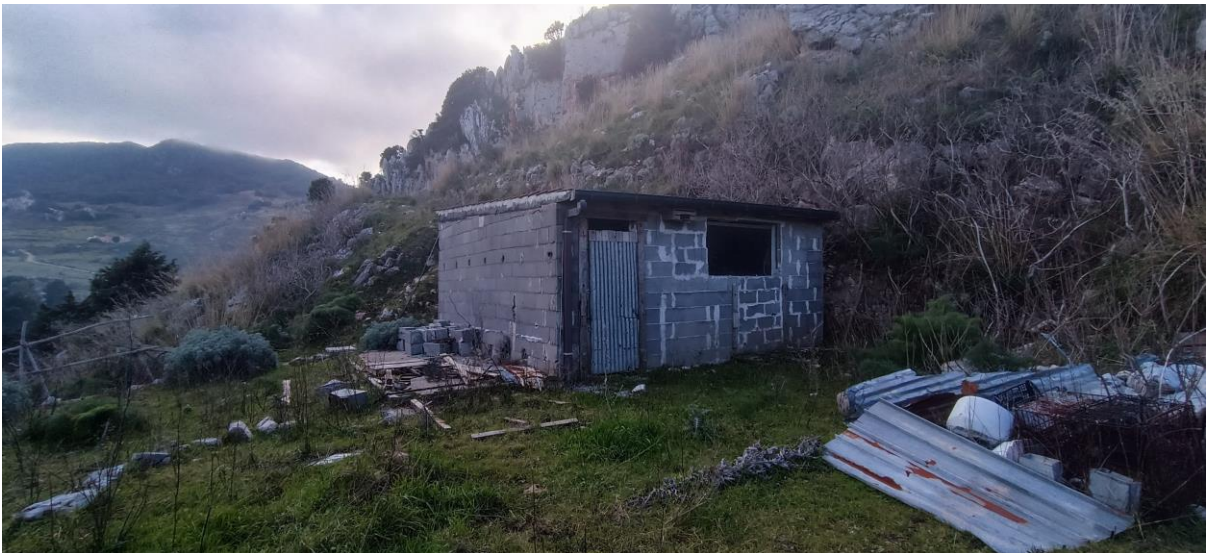
Foto n. 8 - La tettoia e il magazzino saranno oggetto di demolizione in quanto edificate successivamente alle ragioni di credito, pertanto non risulta possibile attivare l'iter di condono edilizio ai sensi dell'art. 40 della L. 47/85.

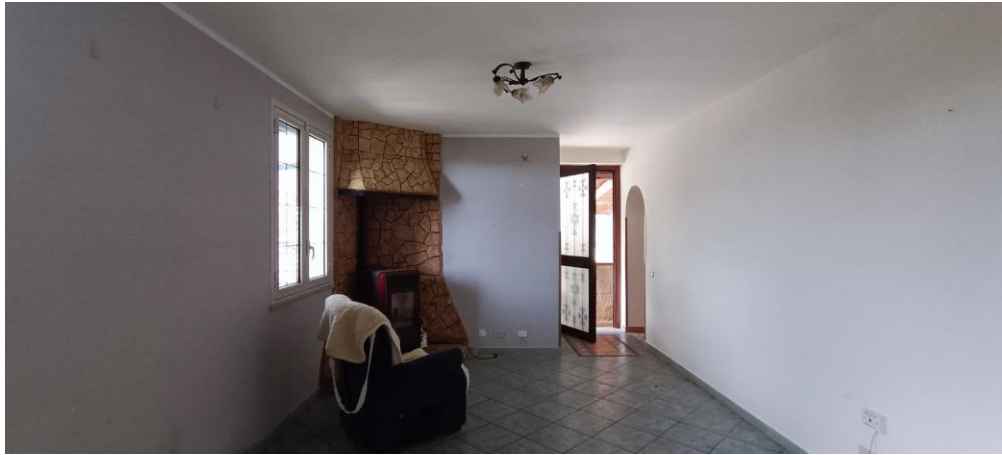
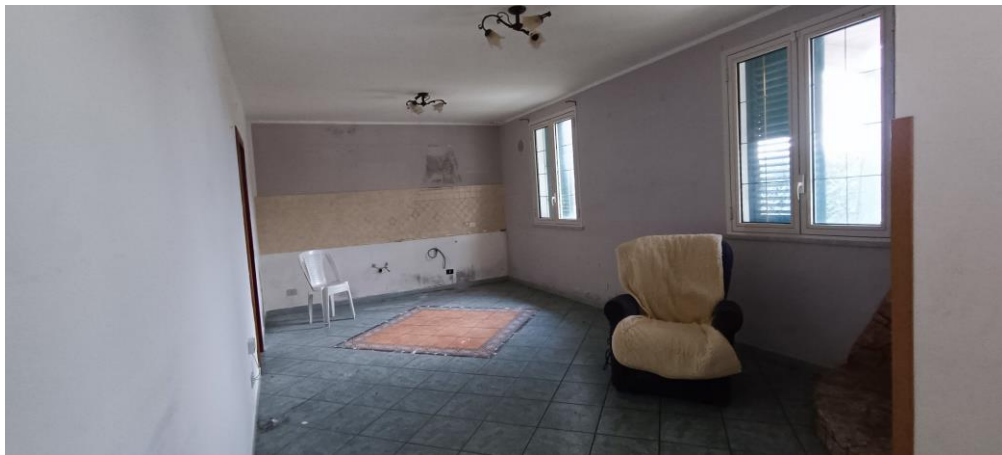
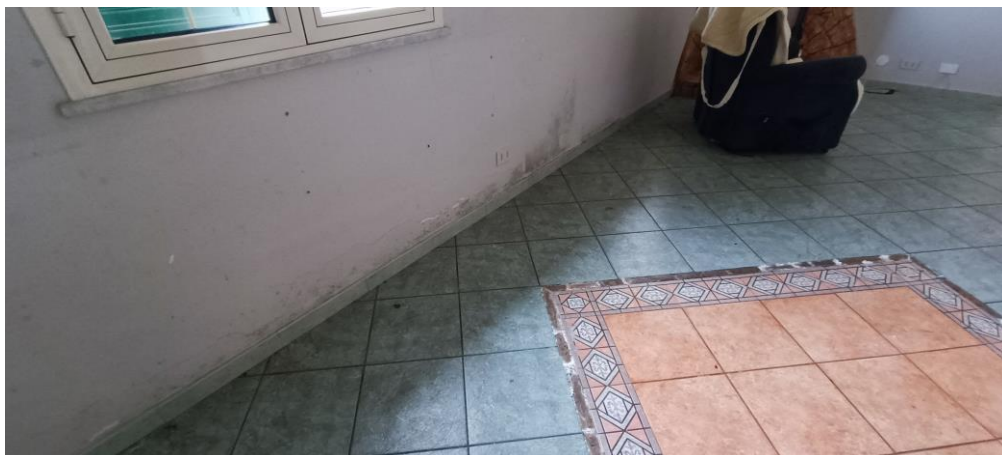
Foto n. 9 - Cucina I - 'unità immobiliare presenta fenomeni di umidità di risalita dovute ad un mancato o errata realizzazione dell'isolamento della pavimentazione e della muratura di tompagno con il terreno vegetale, tenuto conto della mancanza di informazioni del tipo di fondazione realizzata.

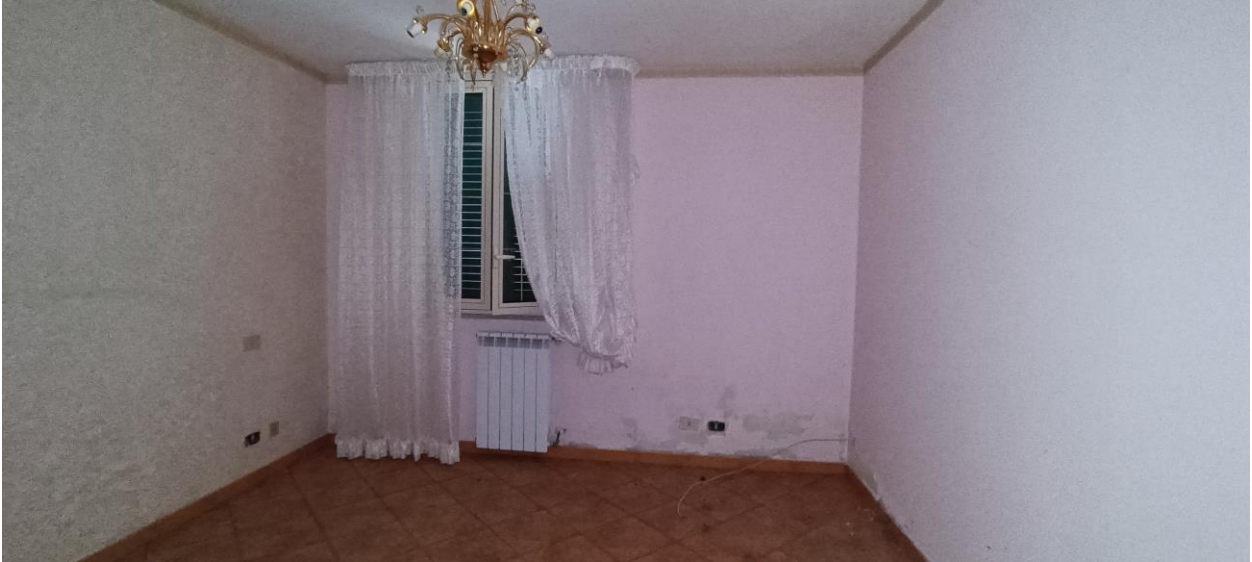
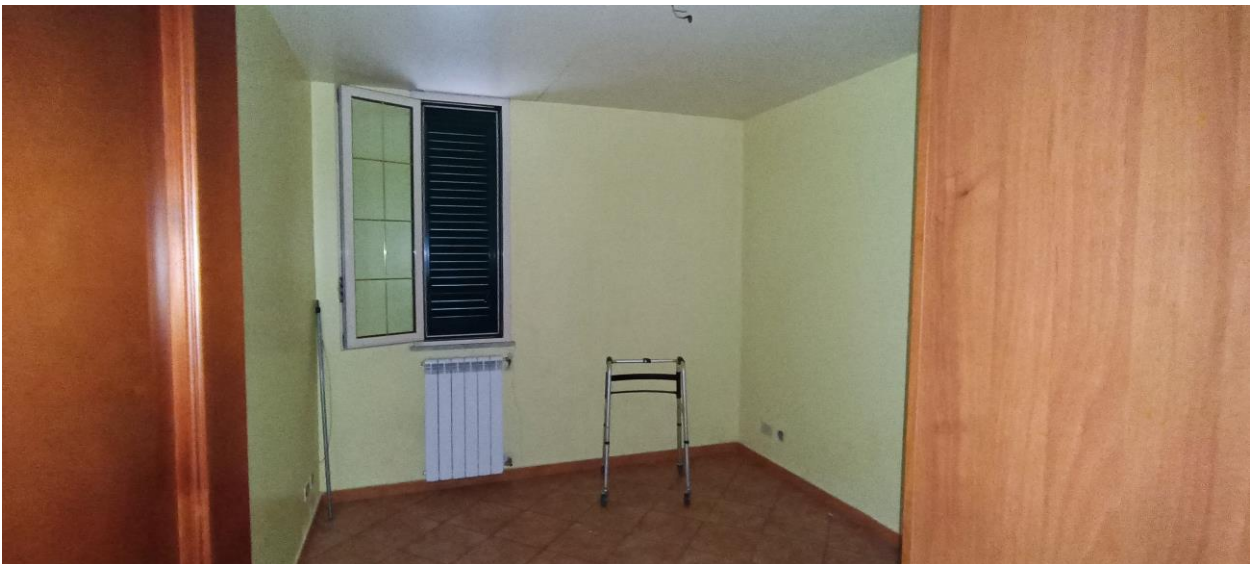
Foto n. 11 – Vani interni dell'unità immobiliare, infissi in alluminio e vetro, i vani sono dotati di piastre riscaldanti - fenomeni di umidità di risalita

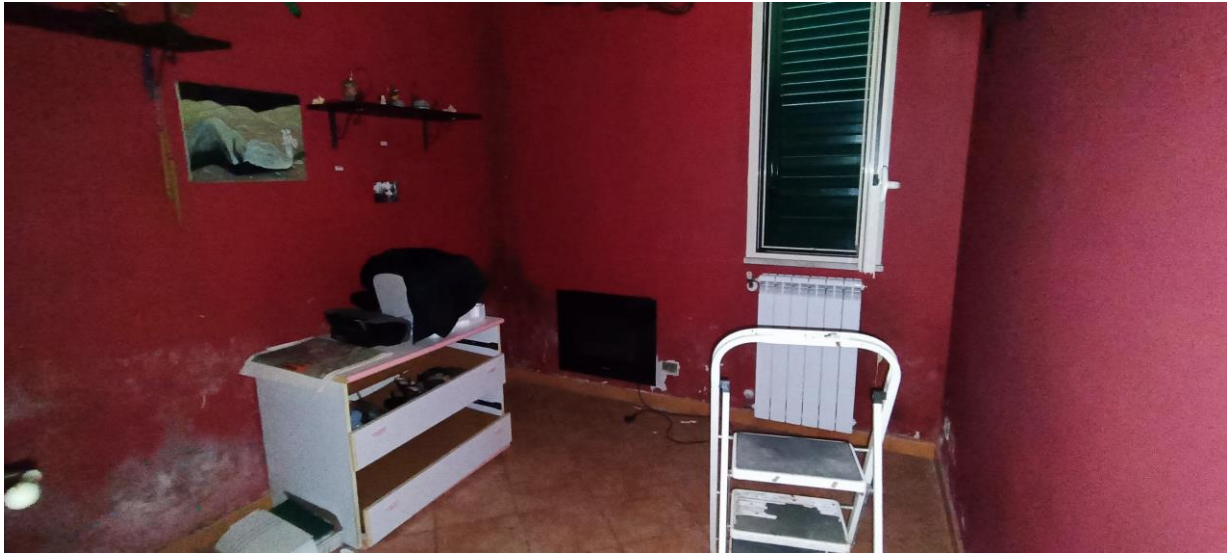
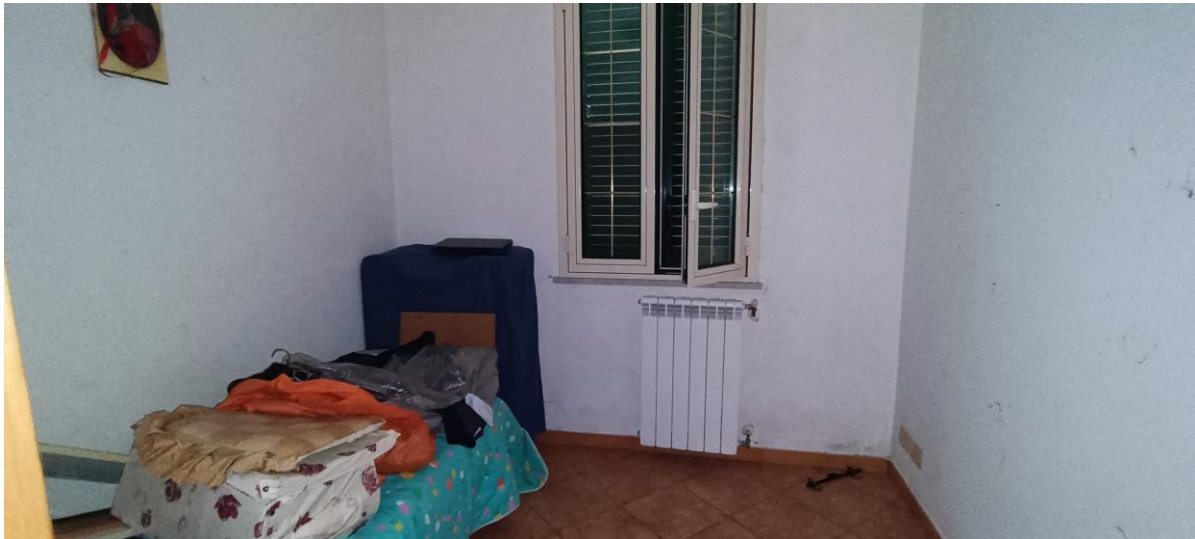
Foto n. 12 - Vani interni dell'unità immobiliare, infissi in alluminio e vetro, i vani sono dotati di piastre riscaldanti - fenomeni di umidità di risalita
