RGE n° 65/2024 [REDACTED] Contro [REDACTED]

TRIBUNALE DI PAVIA

Rapporto di stima del compendio immobiliare

**FOGLIO: 3; PARTICELLA: 106; SUBALTERNO: 1 GRAFFATO AL
SUBALTERNO 2**

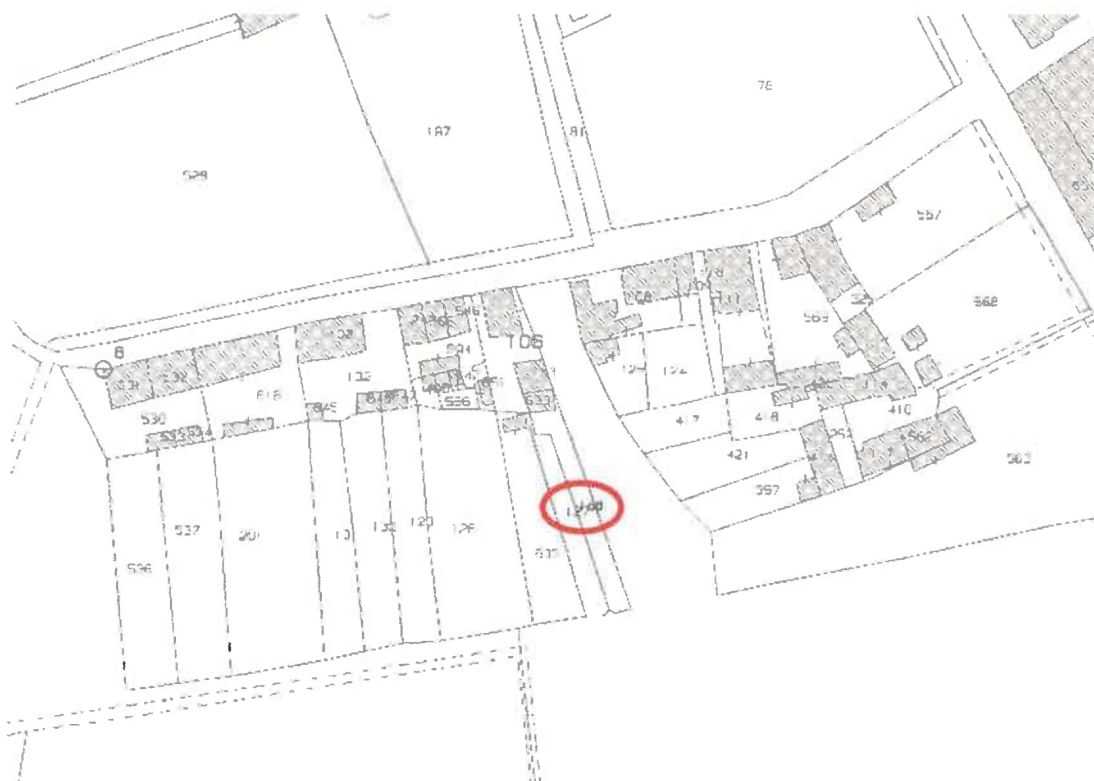
Fot. 6 - Estratto di mappa catastale

Inseriamo ora di seguito una rappresentazione del bene, desunta dall'estratto di mappa catastale.

Estratto di mappa: conforme

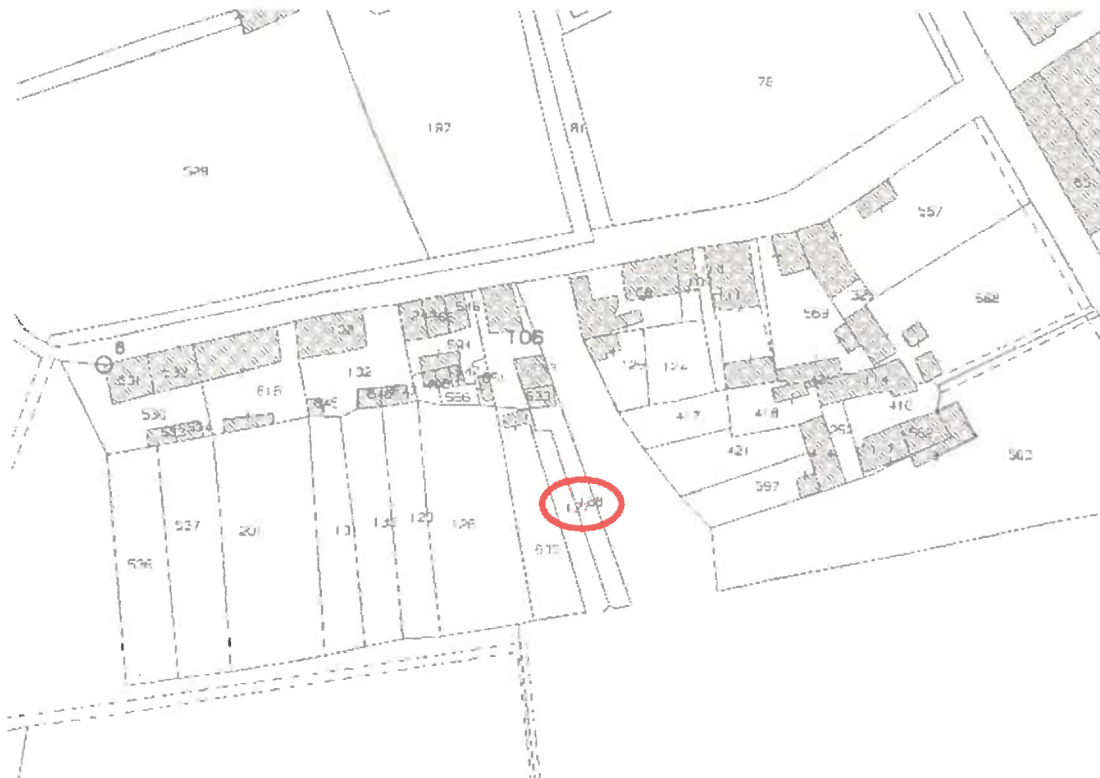
Fot. 7 - Estratto di mappa catastale

Inseriamo ora di seguito una rappresentazione del bene, desunta dall'estratto di mappa catastale.
