**Tribunale di Cremona  
Esec. Imm. n.125/2022 R.G.**

## **Relazione tecnica di stima**

relativa alla esecuzione immobiliare promossa da

**Amco-Asset Management Company S.p.A.**  
contro

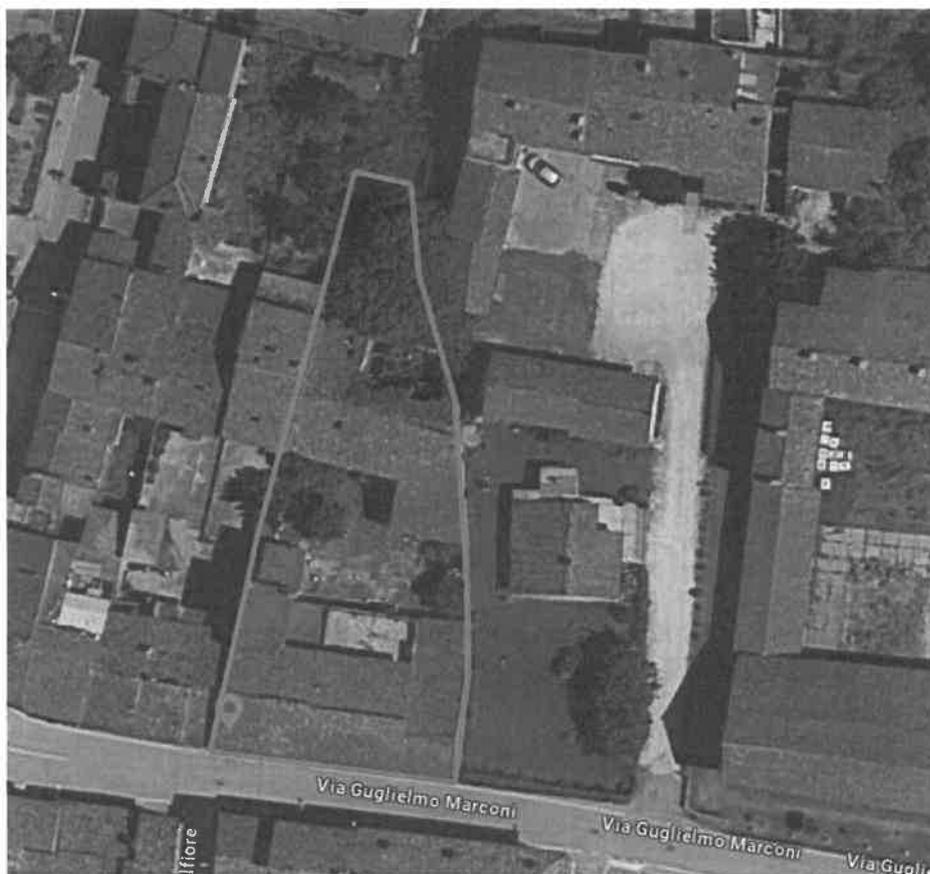
**Veduta aerea del compendio**

La visione e la consistenza d'insieme del compendio sono ricavabili rispettivamente dalla successiva veduta aerea, nonché dall'estratto di mappa.

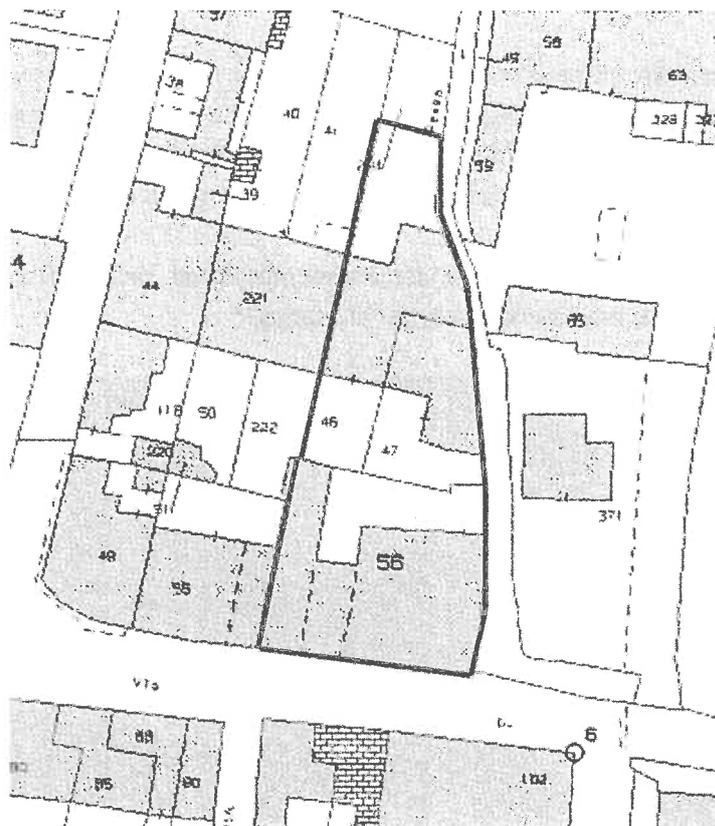
**Estratto di mappa aggiornato**

E' stata inoltre apportata una modifica anche all'estratto di mappa ( mediante presentazione di tipo mappale) per la differente sagoma di alcuni fabbricati e per l'inesistenza di altri (**allegato 12**).

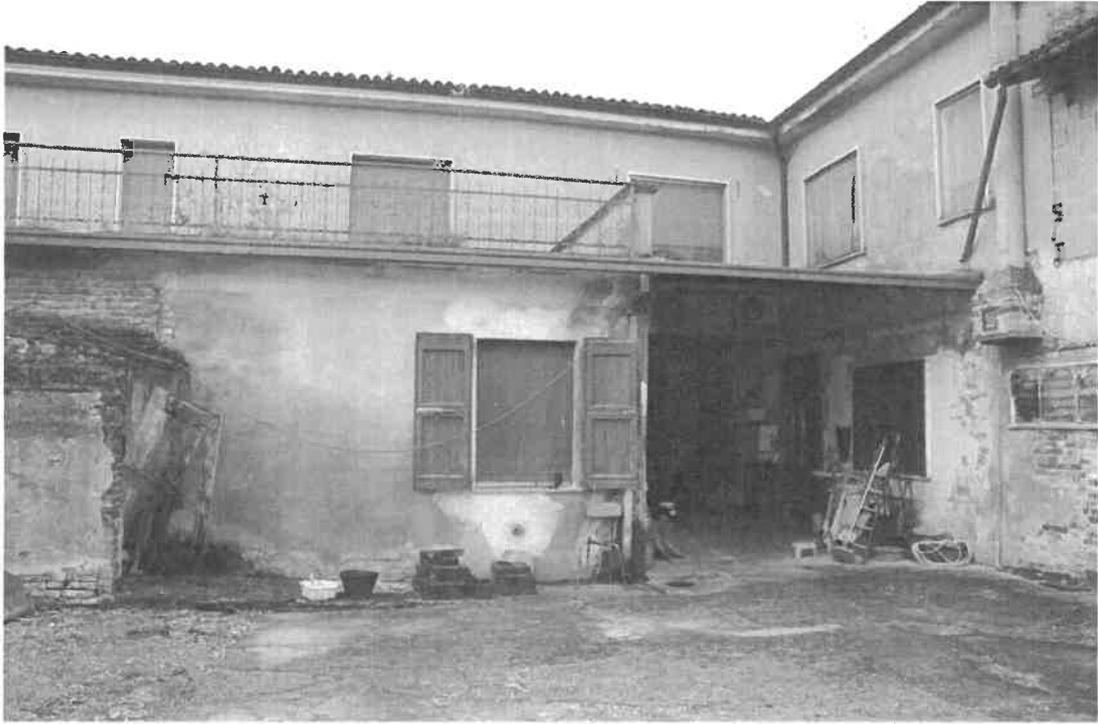
**Foto 9**

Si evidenzia che la porzione di immobile definita sulla pianta catastale “pergolato comune” (e visibile nelle precedenti foto n.9 e 30) è attualmente coperta con lastre di ondolux che devono essere quindi rimosse (vedere paragrafo “costi di regolarizzazione”).

- demolizione di una parete in mattoni forati (mq.) nell'alloggio di cui al fg.mapp. e chiusura delle tre limitrofe finestre (mq.2,5), con trasporto alla discarica del materiale di risulta  
€. 480,00
  - rimozione della copertura in lastre di ondolux (mq.20) del pergolato posto in aderenza all'androne comune, con impiego di trabattello, con trasporto alla discarica del materiale di risulta  
€. 300,00
  - demolizione della rimanente porzione (wc) di fabbricato crollato in epoche passate, con trasporto alla discarica del materiale di risulta  
€. 400,00
- Totale €.1.180,00

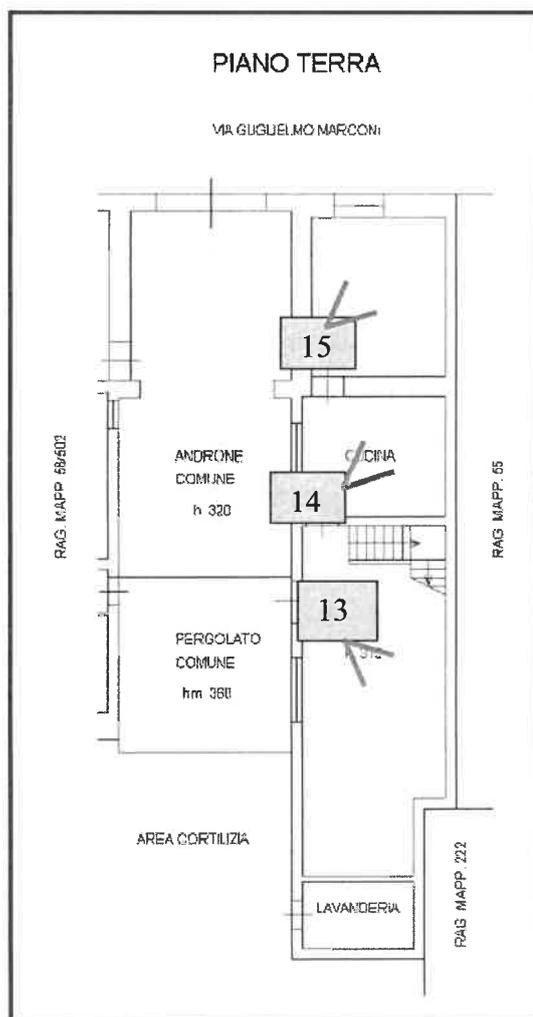
Entrando dall'androne comune, sulla sinistra, si trova un alloggio costituito al piano terra ( h=3,10) da cucina , soggiorno, lavanderia e camera da letto, mentre al primo piano (h=2,95), cui si accede da scala interna, vi sono un bagno, tre camere da letto, un rispostiglio ed una soffitta, per una superficie complessiva di mq.230 circa. I serramenti sono in legno con vetri semplici, i pavimenti ed i rivestimenti in ceramica, la dotazione di impianti è costituita da impianto elettrico, idrico, igienico sanitario, completamente non a norma,nell'impianto di riscaldamento non è stata reperita la caldaia.

Lo stato di manutenzione è scarso.

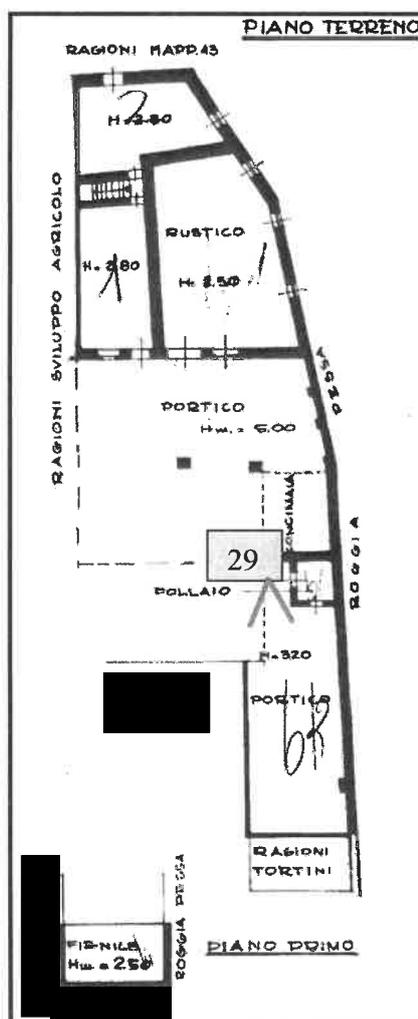
Trattasi di una porzione di fabbricato adibita a portico-magazzino, con struttura verticale in mattoni pieni, copertura in falda con struttura primaria e secondaria in legno, con sovrastante lastre in fibrocemento e manto in coppi, avente superficie di mq.40, oltre ad una zona di ulteriori mq.20, denominata fienile, posta a quota superiore (nello specifico si precisa che tale zona sulla scheda catastale è stata denominata secondo piano poiché si trova ad una quota superiore a quella del primo piano dell'edificio di cui fa parte).

Per una migliore comprensione della collocazione, all'interno del complesso immobiliare, dell'u.i. in epigrafe, viene riportata la vecchia scheda catastale con il punto di ripresa della fotografia.

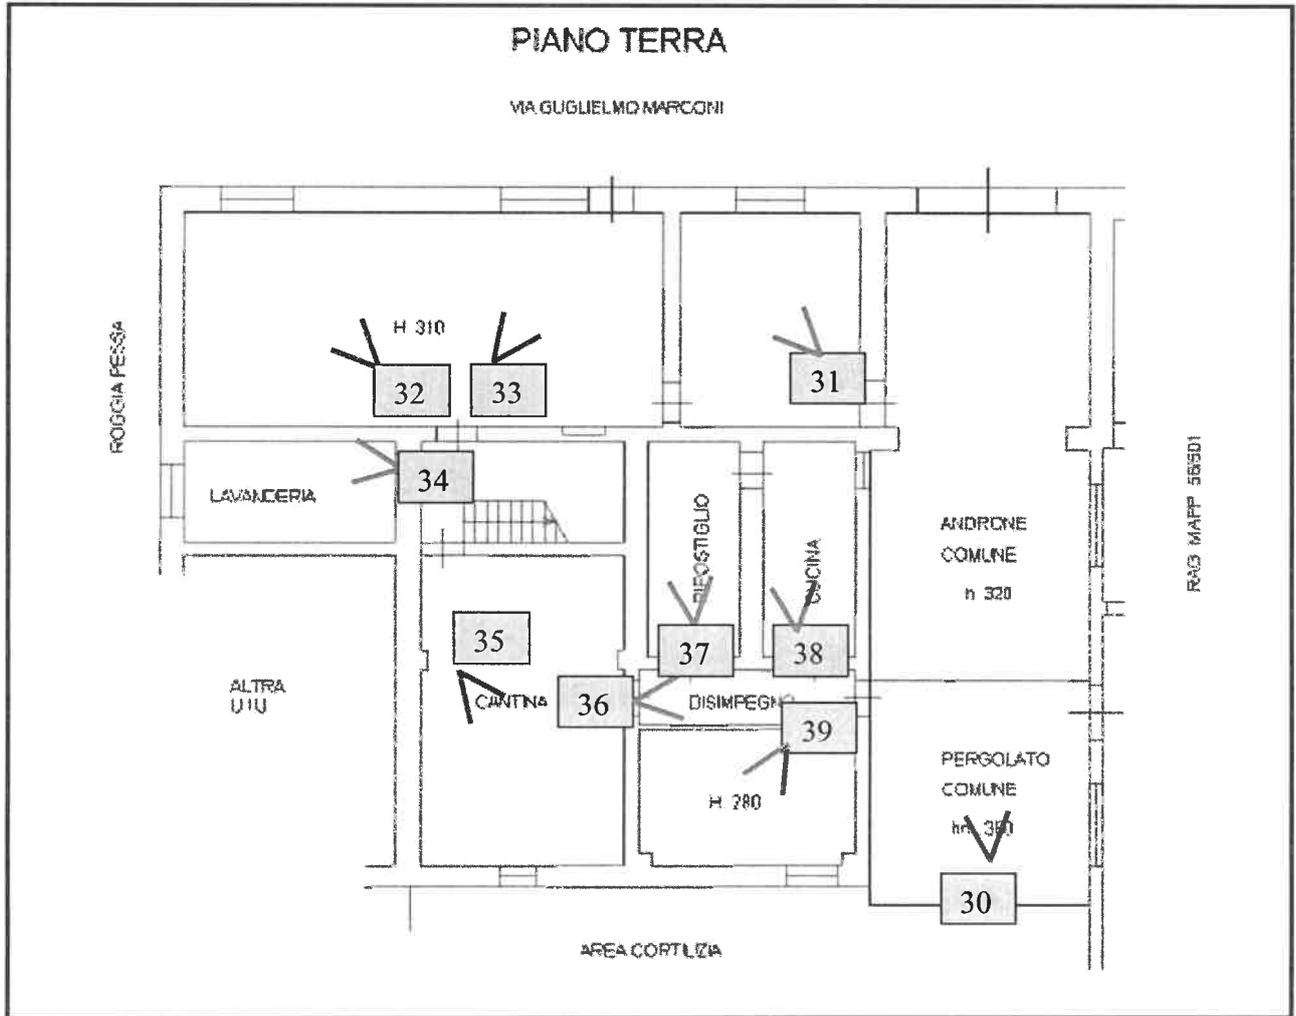
Entrando dall'androne comune, sulla destra, si trova un' unità immobiliare costituita al piano terra ( h=3,10) da ampio locale (probabilmente un tempo utilizzato come negozio), cucina e locali accessori , mentre al primo piano (h=3,05), cui si accede da scala interna, sono ricavati quattro stanze, un ripostiglio ed una soffitta, per una superficie complessiva di mq.300 circa oltre ad un terrazzo di ulteriori mq.45. I serramenti sono in legno con vetri semplici, i pavimenti ed i rivestimenti in ceramica, alcuni locali sono lasciati al rustico, la dotazione di impianti è costituita ( non in tutti i locali) da impianto elettrico, idrico, igienico sanitario, completamente non a norma, nell'impianto di riscaldamento la caldaia non è completa.

Lo stato di manutenzione è scarso.

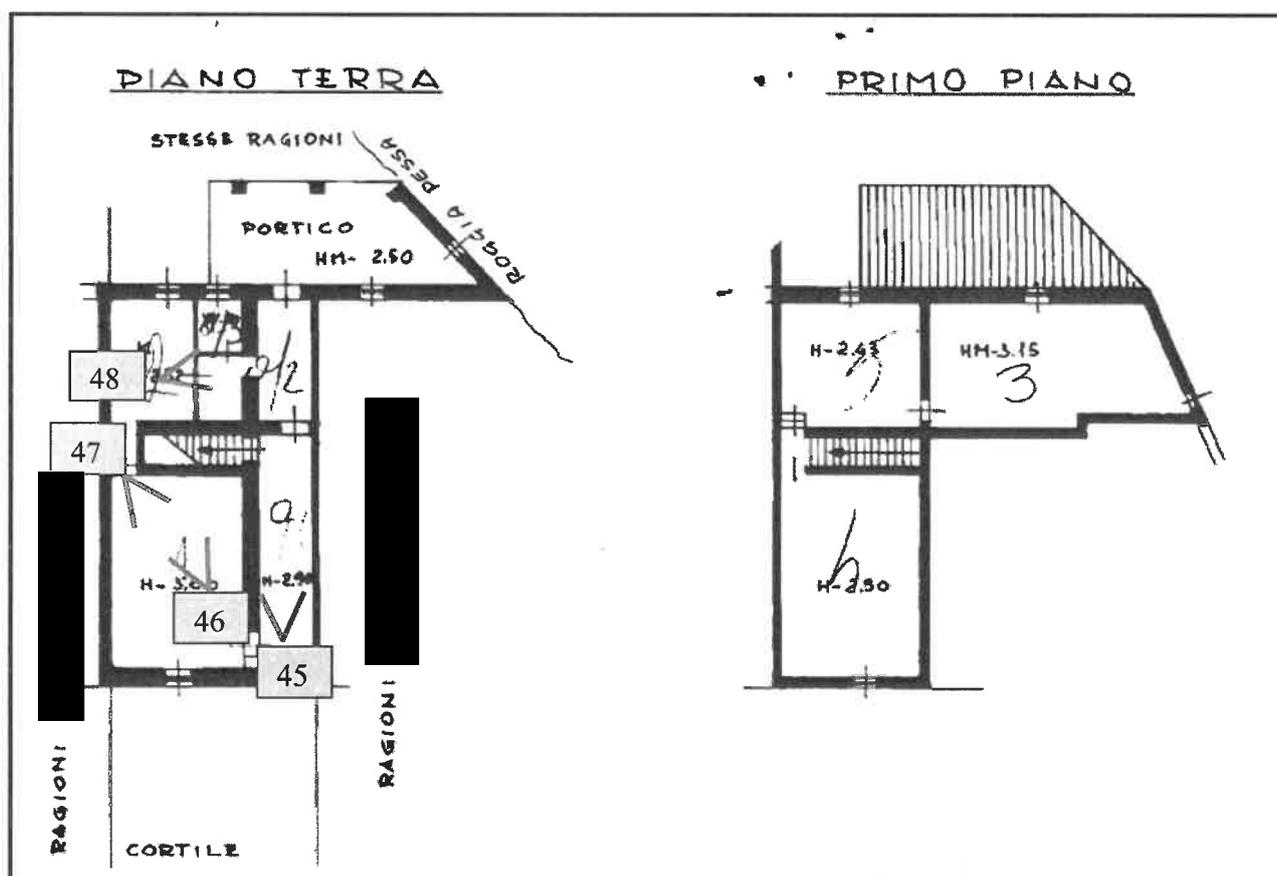
Come già riportato nella descrizione degli esterni, trattasi di ex locali adibiti in origine ad abitazione rurale annessa al fienile, affacciantesi sull'area cortilizia interna, cui non è possibile accedere completamente per lo stato pericolante dell'immobile. Per una migliore comprensione delle riprese fotografiche, viene riportata la vecchia scheda catastale (attualmente soppressa a seguito di presentazione di DOCFA per immobile collabente).
