TRIBUNALE DI BELLUNO

ESECUZIONE IMMOBILIARE N. R.G.E. 80/2021
Giudice dott.ssa Gersa Gerbi

RELAZIONE DI STIMA

Comune di Longarone (BL) – Via della Stretta n. 9 frazione Podenzoi

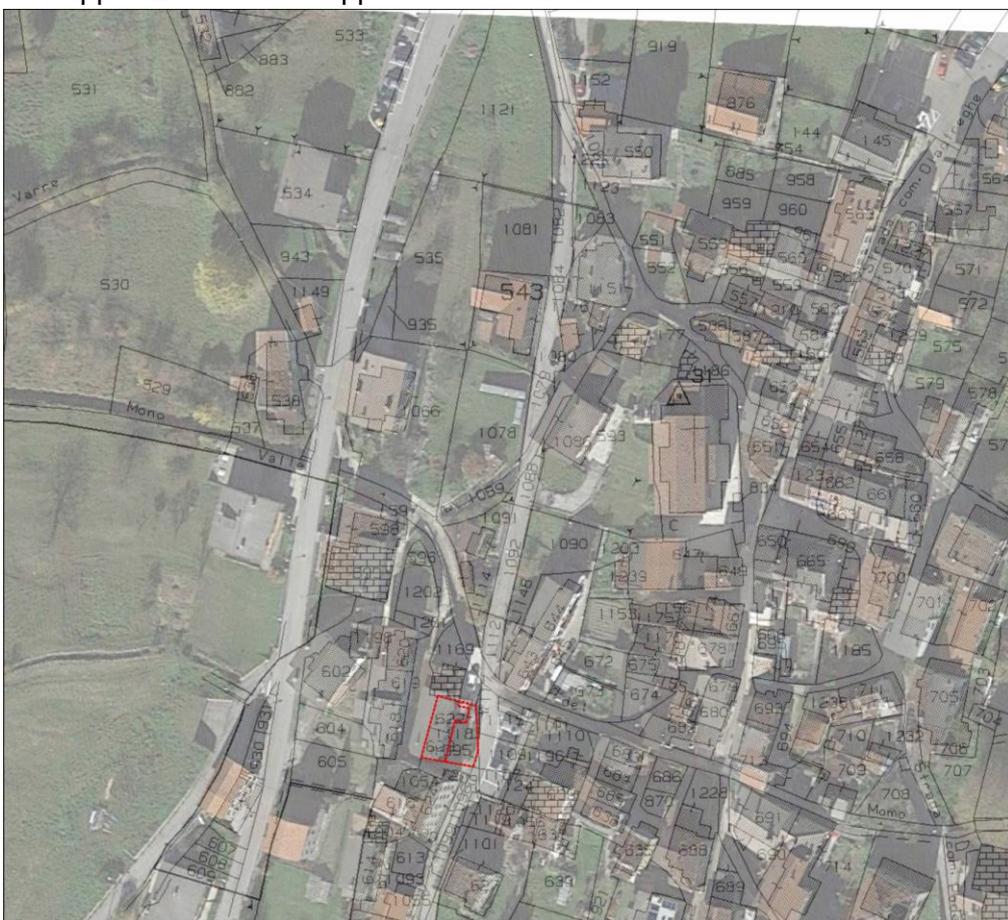
Sovrapposizione della mappa catastale all'ortofoto

- si rileva che parte della perimetrazione della corte scoperta non si sovrappone ai confini di proprietà desunti dalla mappa catastale; tale circostanza richiede la verifica puntuale dell'allineamento tramite l'esecuzione del tracciamento del confine con strumentazione topografica.

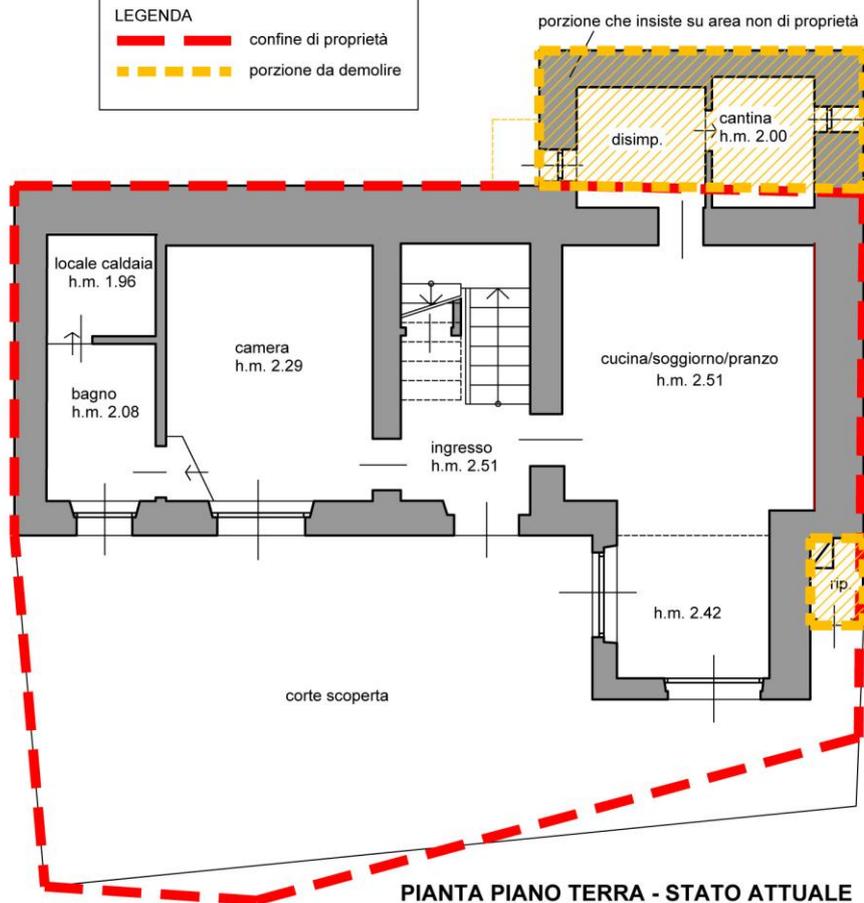
PIANTA PIANO TERRA - STATO ATTUALE

Al piano terra si trova un piccolo locale ripostiglio con accesso diretto dall'esterno, posto sul lato destro della facciata principale dell'edificio che risulta essere stato realizzato a confine; non è sanabile e dovrà essere demolito; sul retro, al livello del primo piano, addossato alla facciata retrostante ed al di sopra dei locali interrati della cantina e disimpegno, insiste un volume edilizio adibito ad uso deposito, con accesso diretto dall'esterno, che risulta insistere su area non di proprietà e dovrà essere demolito, come illustrato nel paragrafo *Regolarità edilizia- urbanistica* nel prosieguo della presente relazione.

porzione da demolire

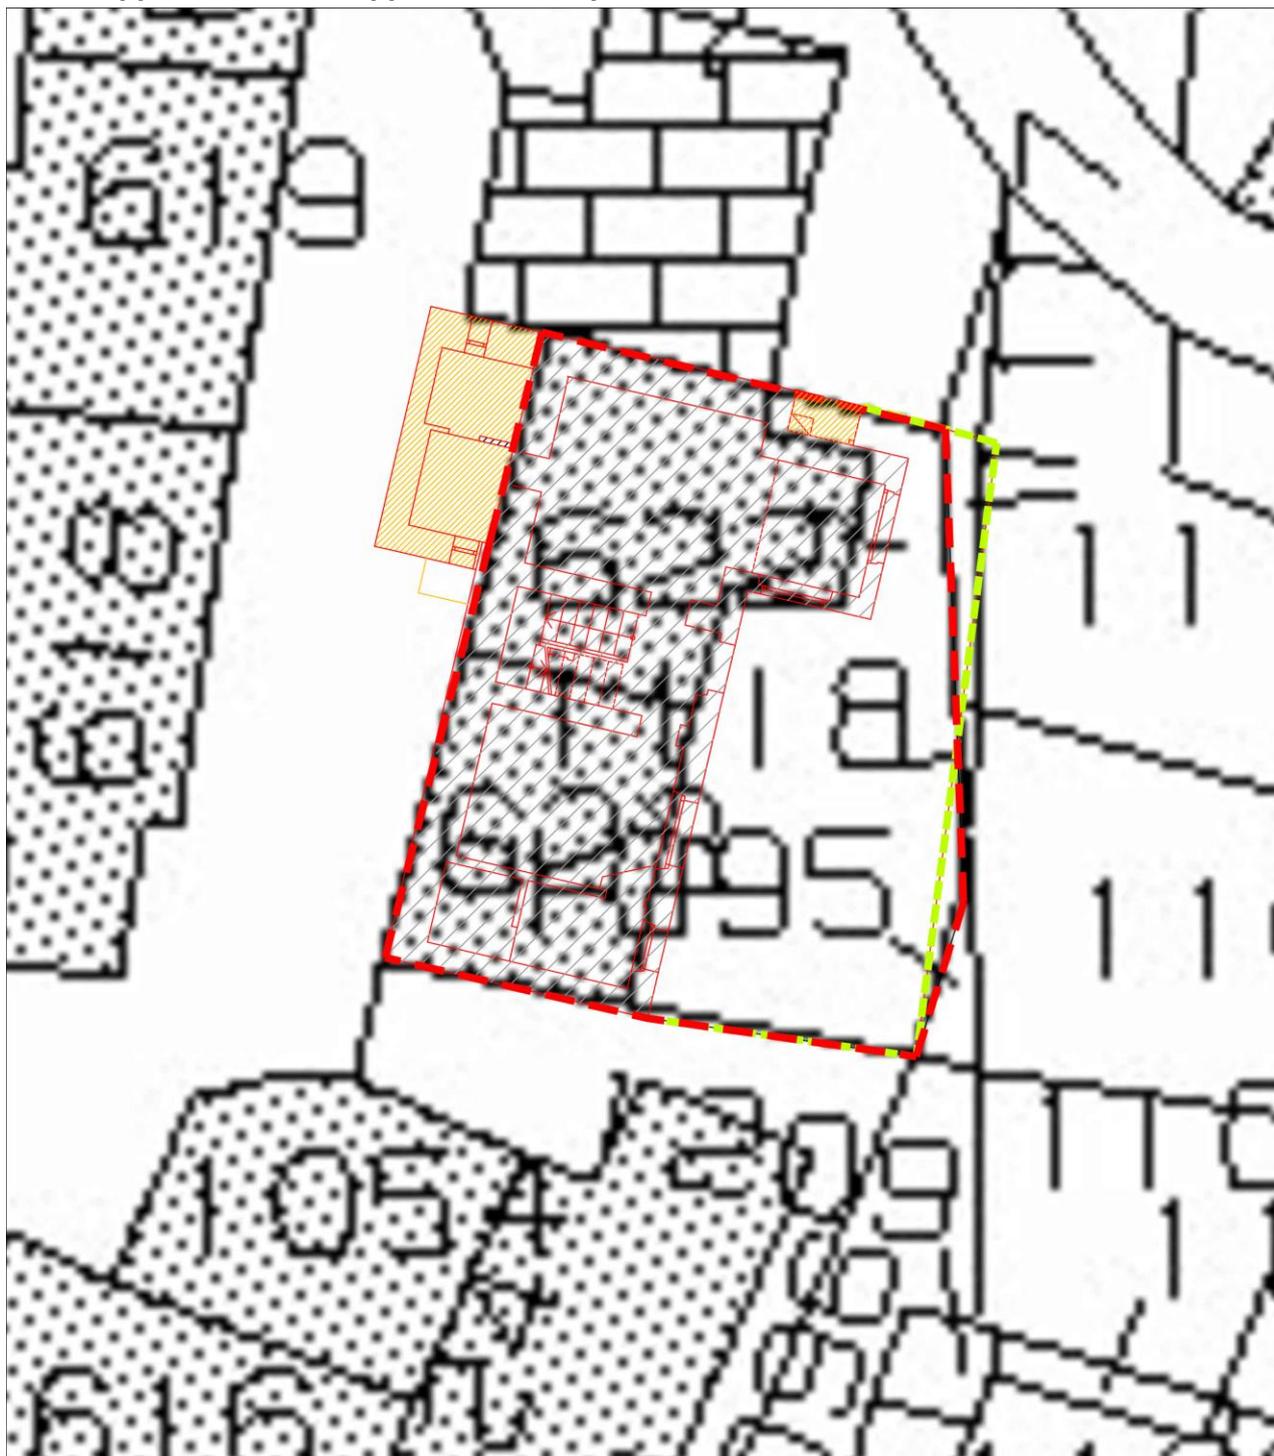
Sovrapposizione tra mappa catastale e pianta attuale dell'edificio

- presenza del corpo edilizio addossato al lato retrostante del fabbricato in quanto insistente all'esterno dell'area di proprietà; si tratta della cantina e disimpegno contro terra con accesso dalla cucina al piano terra, e del soprastante locale ed uso deposito con accesso dall'esterno, posto al livello stradale sul retro che corrisponde al primo piano dell'edificio;
- presenza del piccolo vano ripostiglio posto al piano terra con accesso dalla corte, in quanto non rispetta le distanze dal confine con altra proprietà.

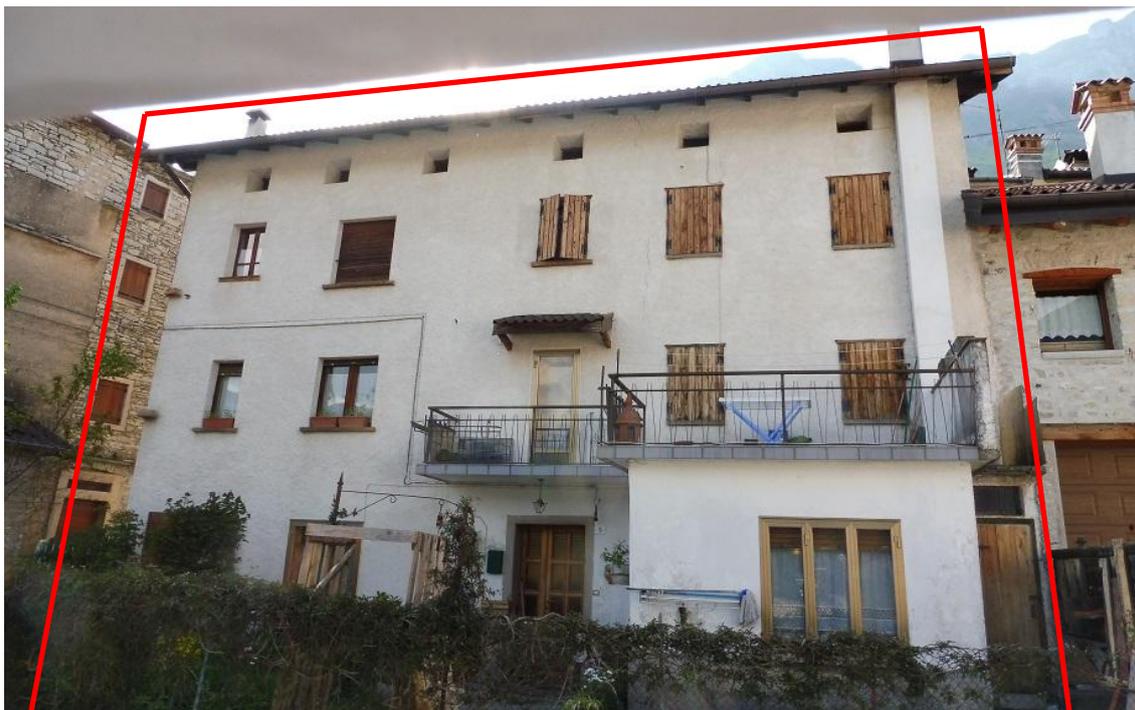
1 Facciata principale

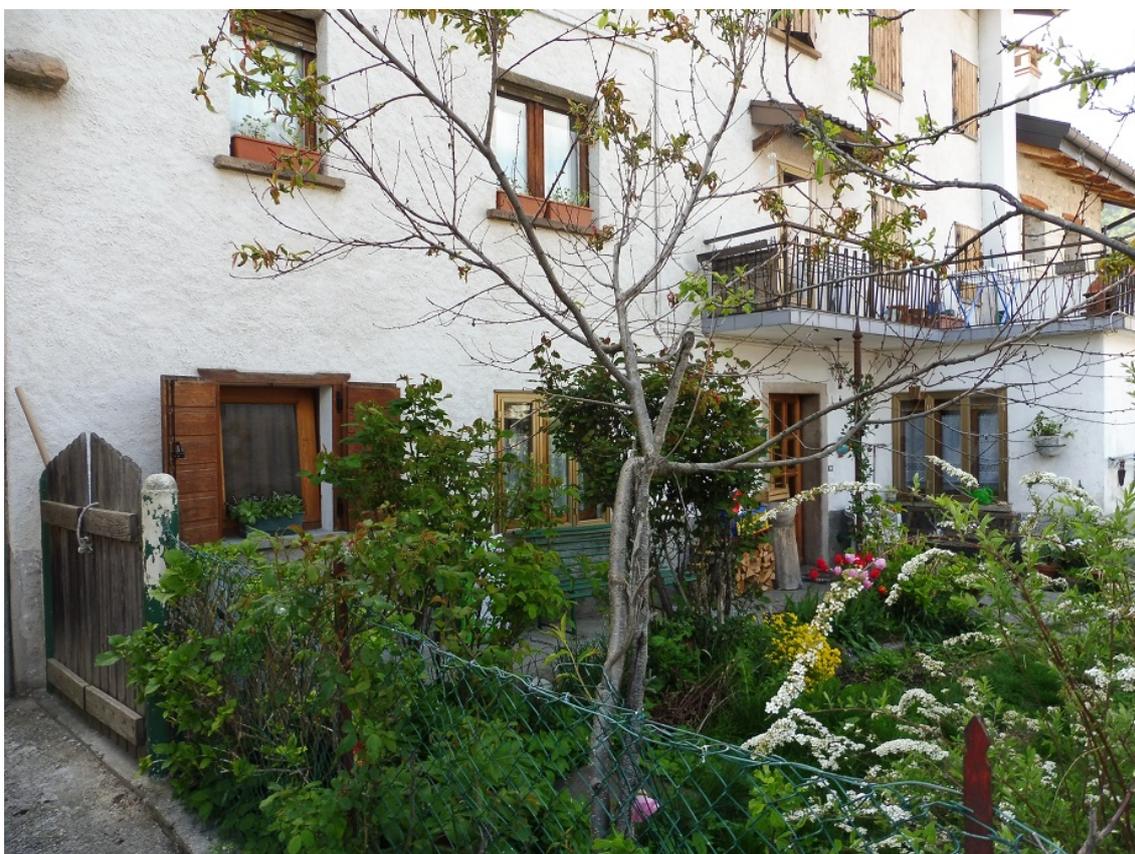
2 Facciata principale e la corte scoperta esterna

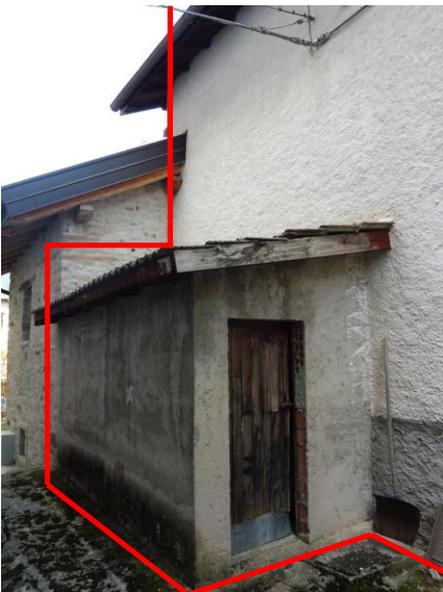
7 il locale deposito posto sul retro

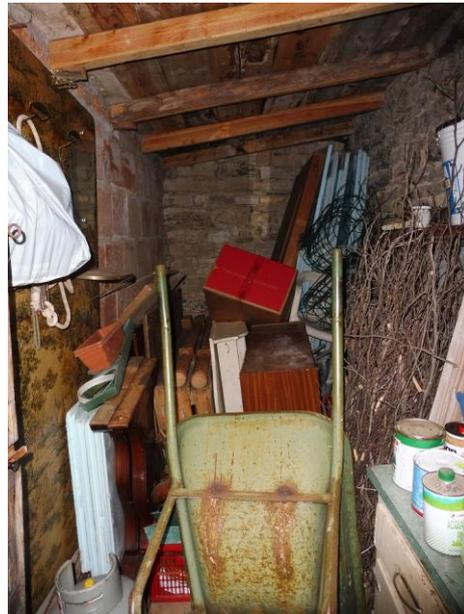
8 L'interno del locale deposito posto sul retro

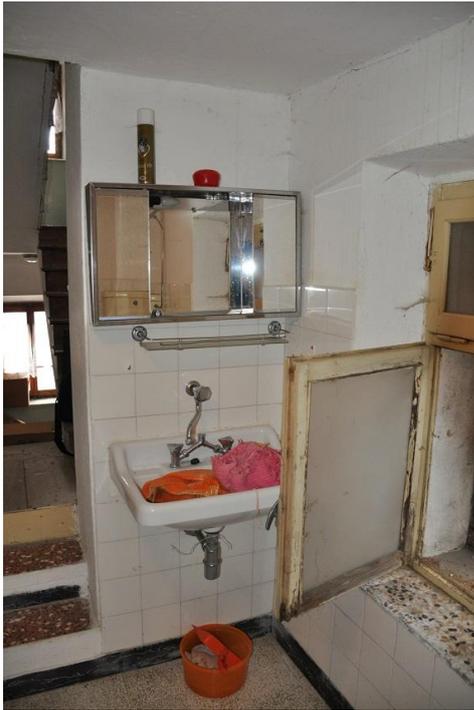
- sono presenti difformità di natura catastale consistenti nell'assenza dalla planimetria catastale del bagno posto al livello del pianerottolo intermedio tra i piani primo e secondo; tale situazione può essere regolarizzata tramite la presentazione degli elaborati aggiornati presso l'Agenzia delle Entrate;
(si rimanda al paragrafo *Quesito n. 6 – Regolarità edilizia – urbanistica e catastale*)
- il bene è composto da una serie di locali allineati sulla stessa verticale di una porzione di edificio ad uso abitazione che sono collegati tra di loro attraverso la scala comune, in comproprietà con terzi soggetti in quanto facente parte delle aree comuni dell'immobile; pertanto l'accesso ai vari locali richiede l'attraversamento delle parti comuni dell'edificio, nella fattispecie attraverso il transito nel vano scala in comproprietà.

23 Il bagno
