CONSULENZA TECNICA D'UFFICIO

Rg. *esec.* : 203/2015

**LOTTO N.1 Immobili nel Comune di Bisaccia
Località Cerello, nel NCEU Fg.53 Part.351 Sub.1-
2-3 nel NCT Fg.53 Part.186 – 187 - 350**

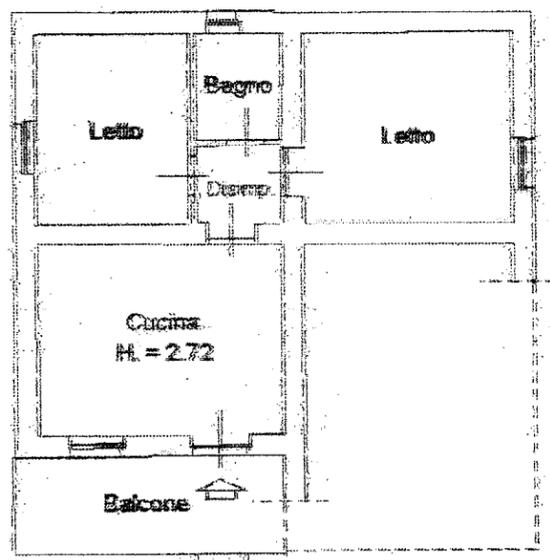
ALLEGATO 3G

Il bene, oggetto di consulenza, è corrispondente con quello indicato nell'atto di pignoramento. Sono state riscontrate delle difformità tra lo stato attuale, le planimetrie catastali e le planimetrie depositate al Comune nell'ultimo progetto assentito. (Allegato 3G-3H-3I-4H-5A).

E' necessario aggiornare le planimetrie presso gli uffici dell'Agenzia del Territorio, con la presentazione del documento DOCFA, con l'eliminazione del Sub.3 che deve essere accorpato con il Sub.2 e con la relativa modifica di quest'ultimo secondo la nuova disposizione.

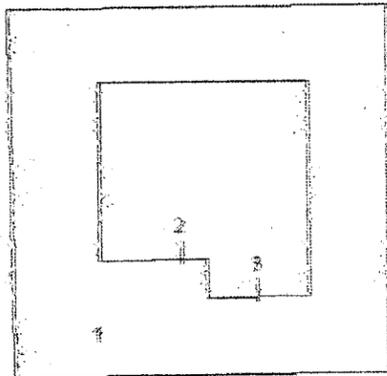
ALLEGATO 3 I

La costruzione è del tipo isolato, la stradina di accesso è totalmente nel fondo di proprietà, tuttavia viene utilizzata anche per l'accesso al fondo limitrofo. L'immobile, nel NCEU al Fg.53 Part.351 Sub.1, classificato come Bene Comune non censibile BCNC è in comune ai Sub. 1 e 2 ed individua l'area immediatamente intorno alla costruzione principale e sulla quale insiste anche la tettoia esterna (Allegato 3I-3L)

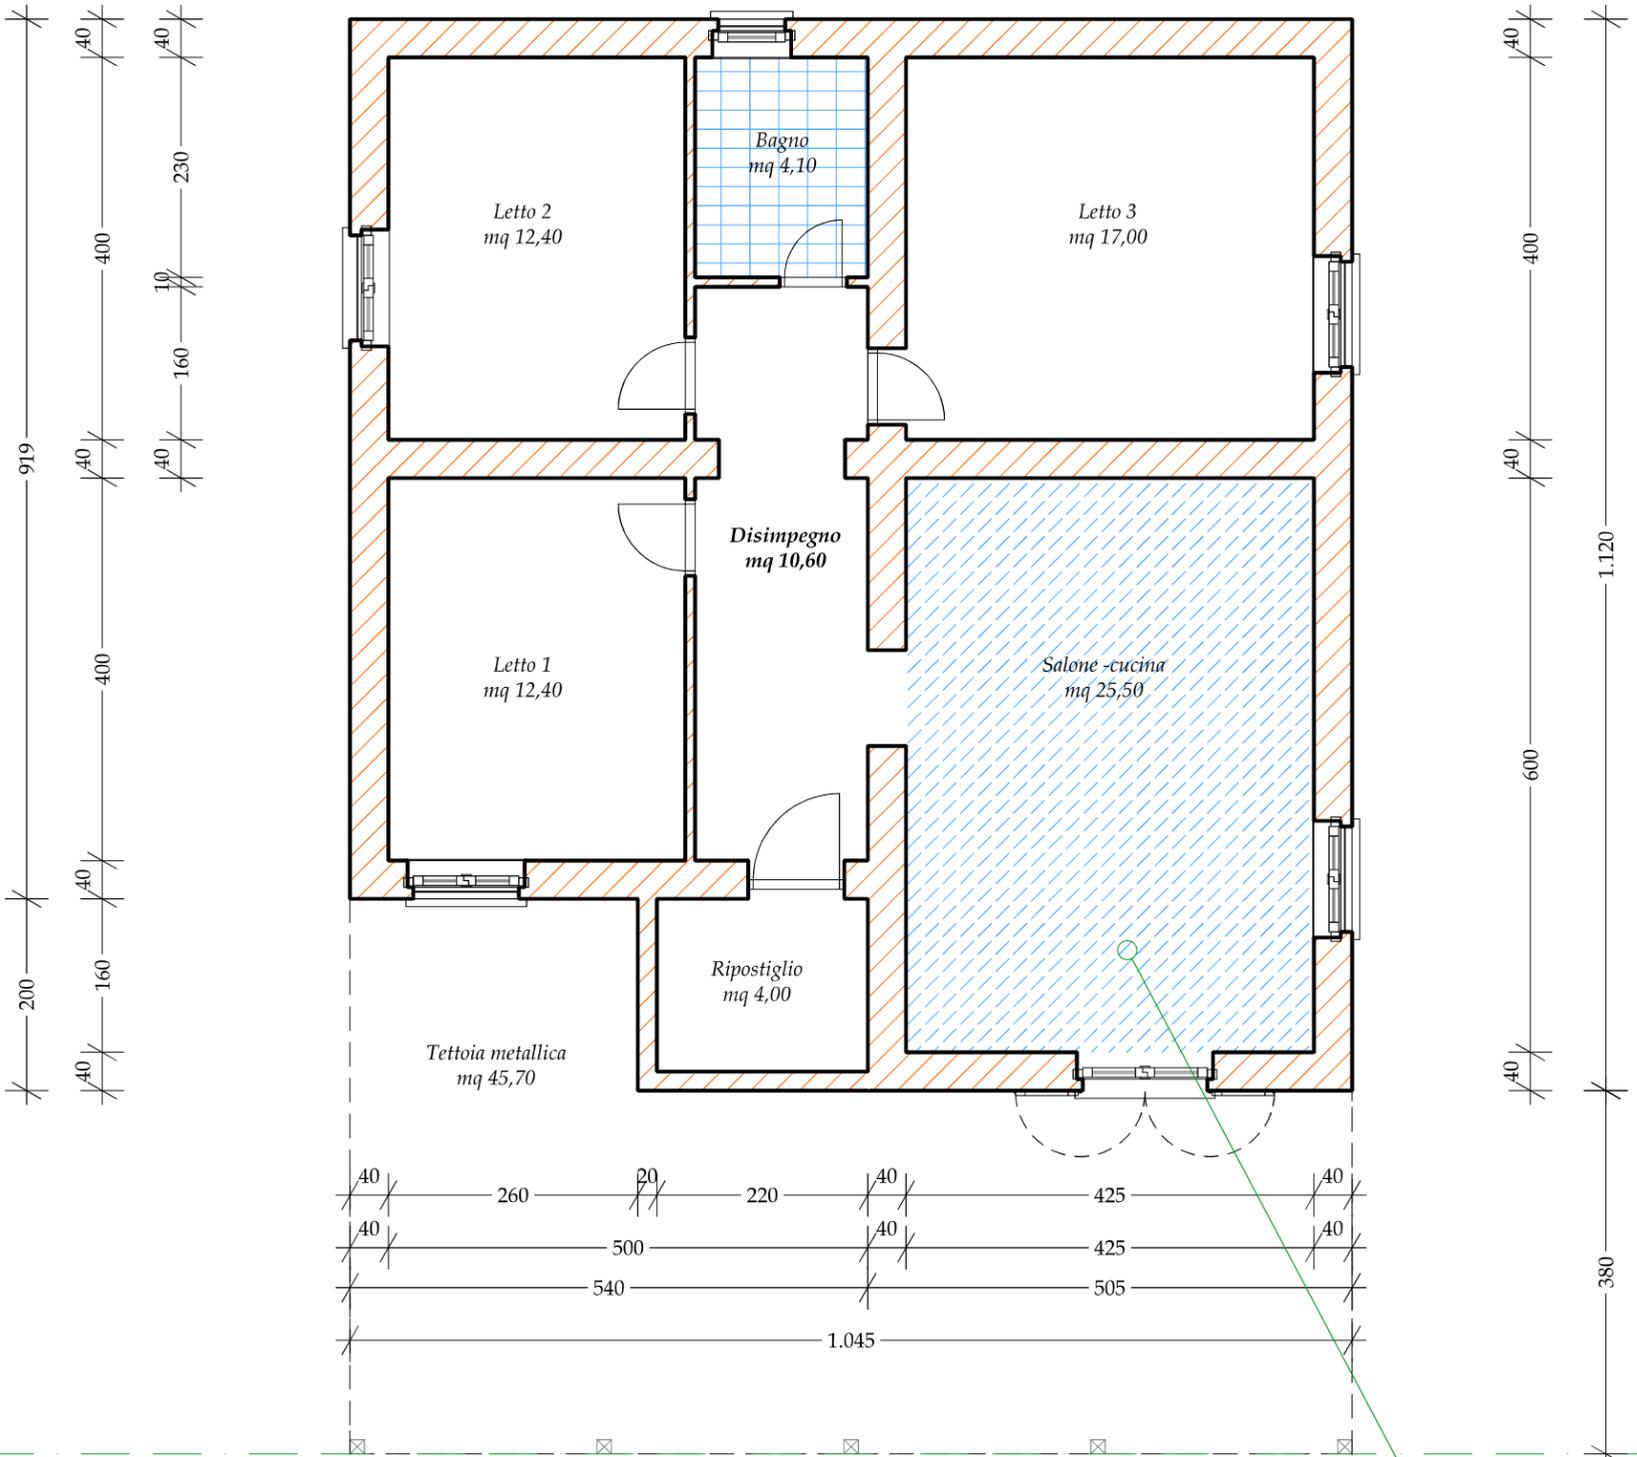
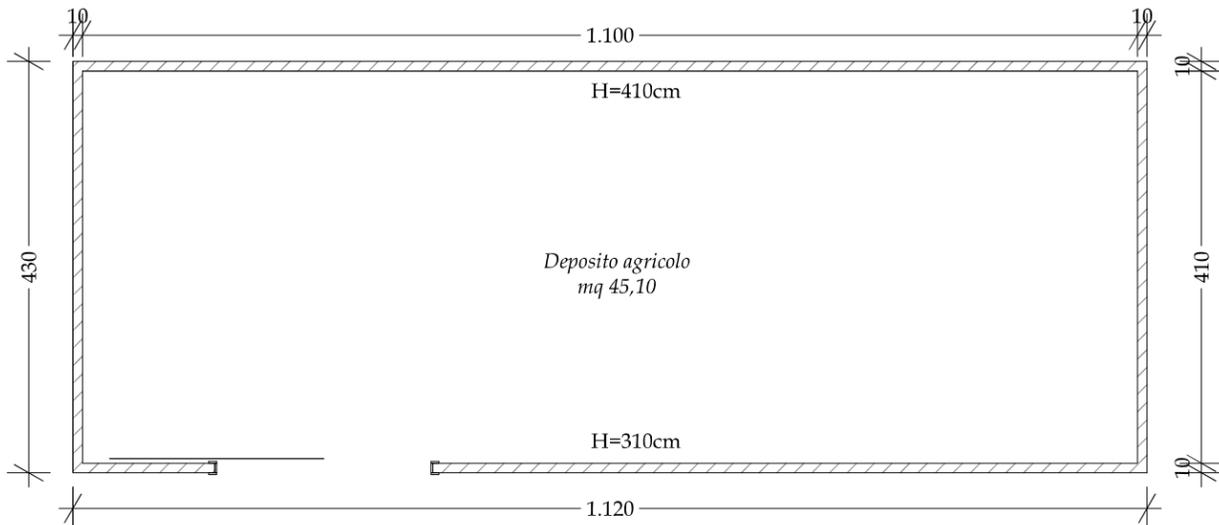
Fabbricato non accatastato insistente NCT FG.53 Part. 187

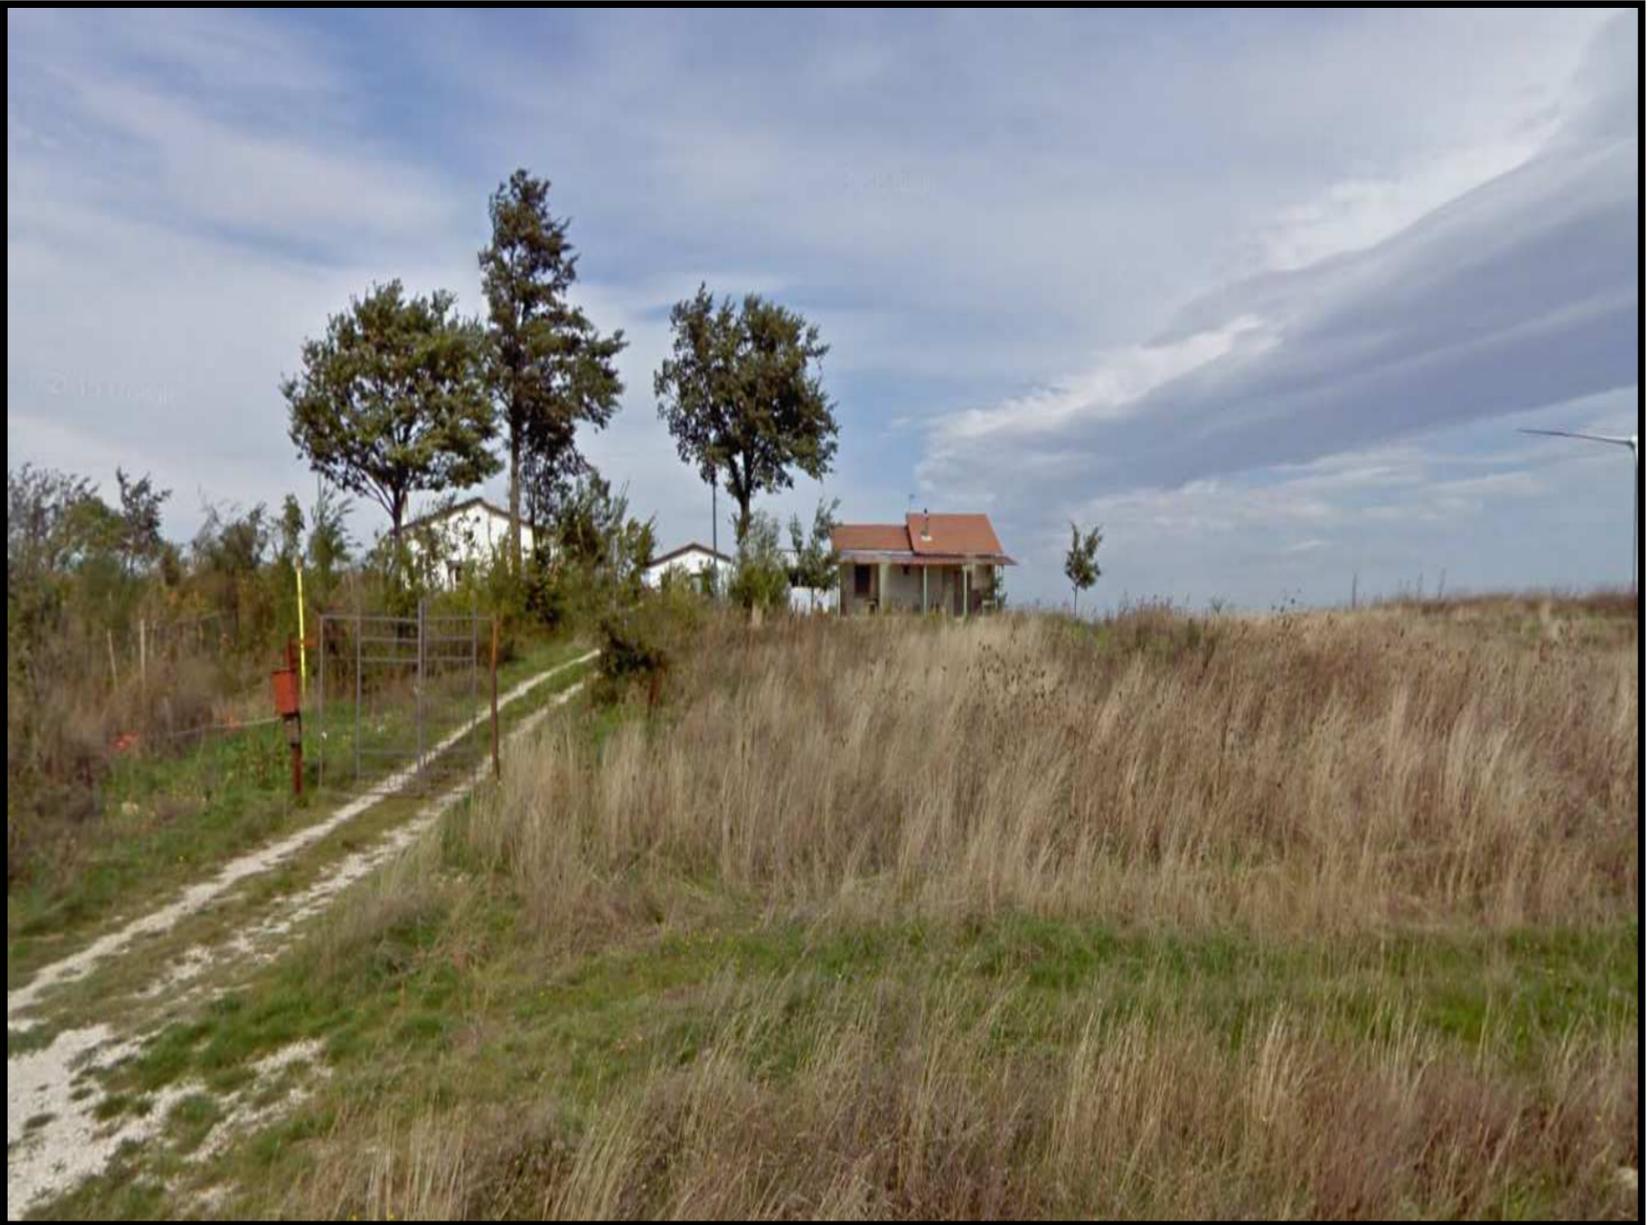
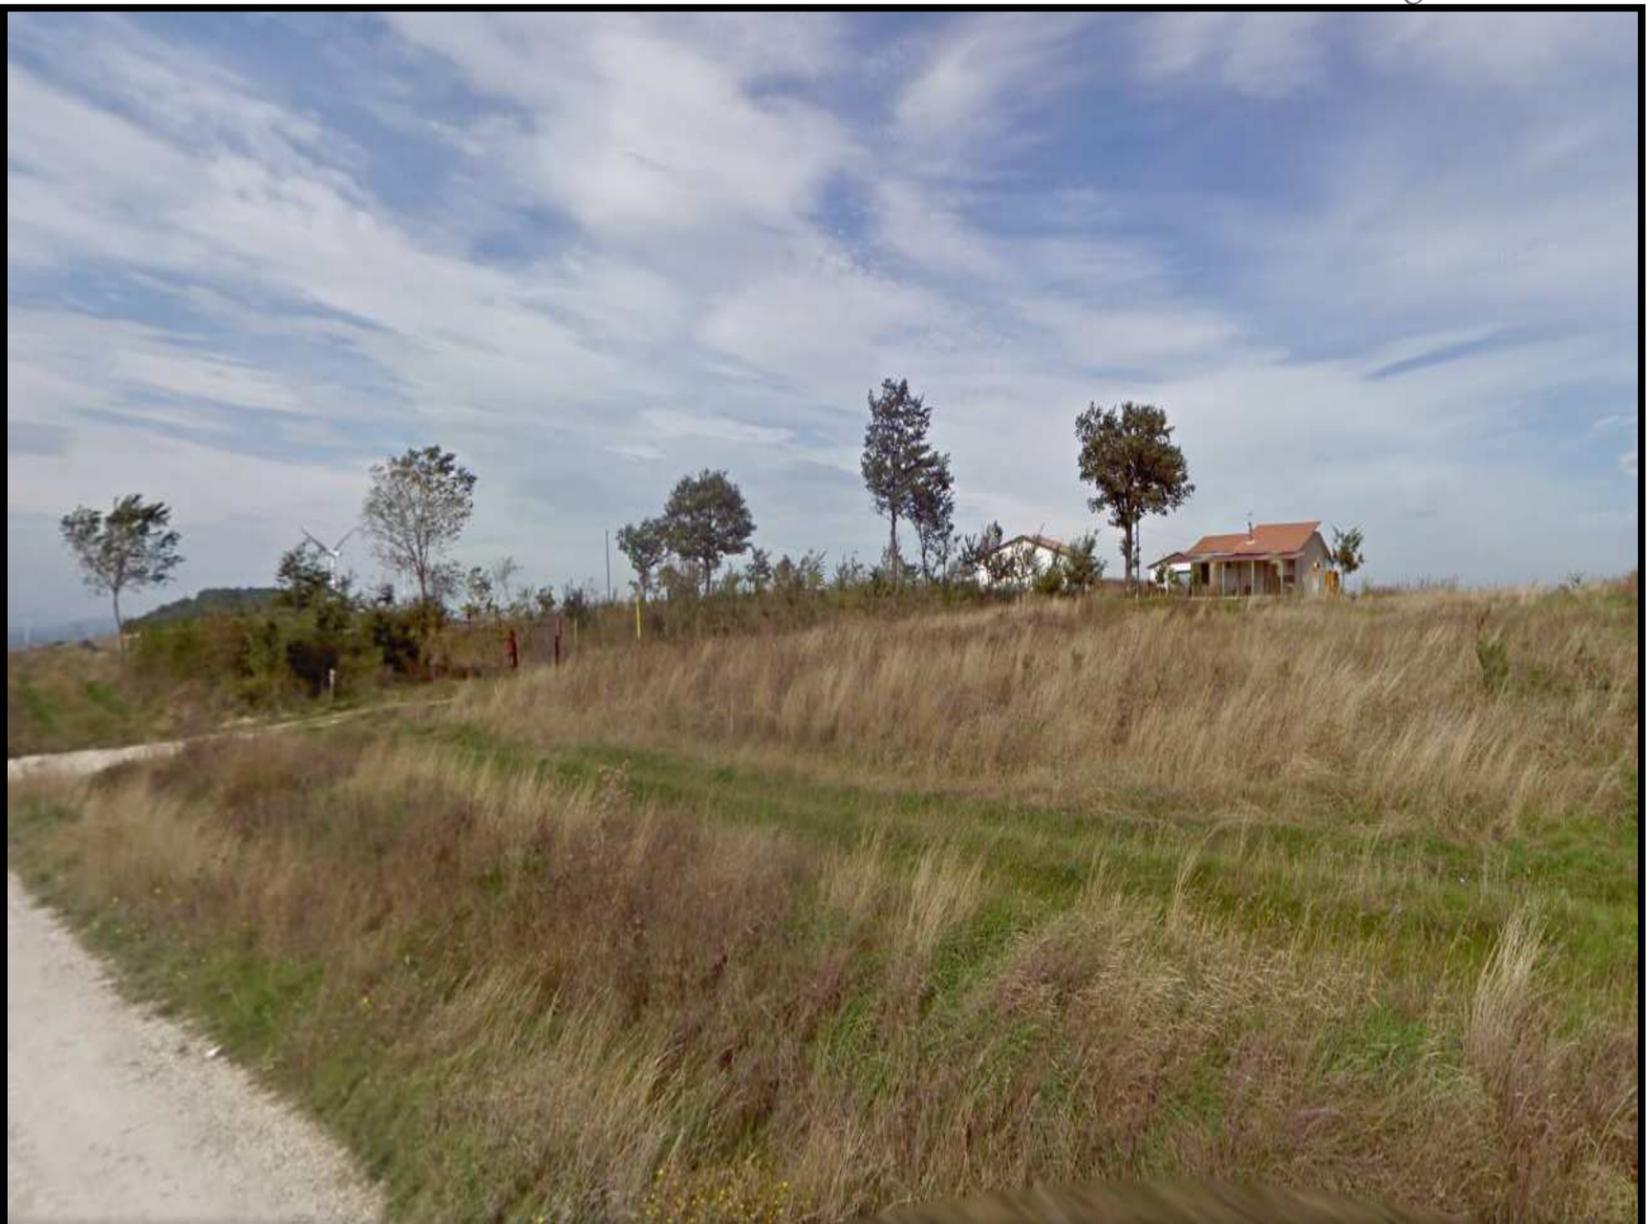
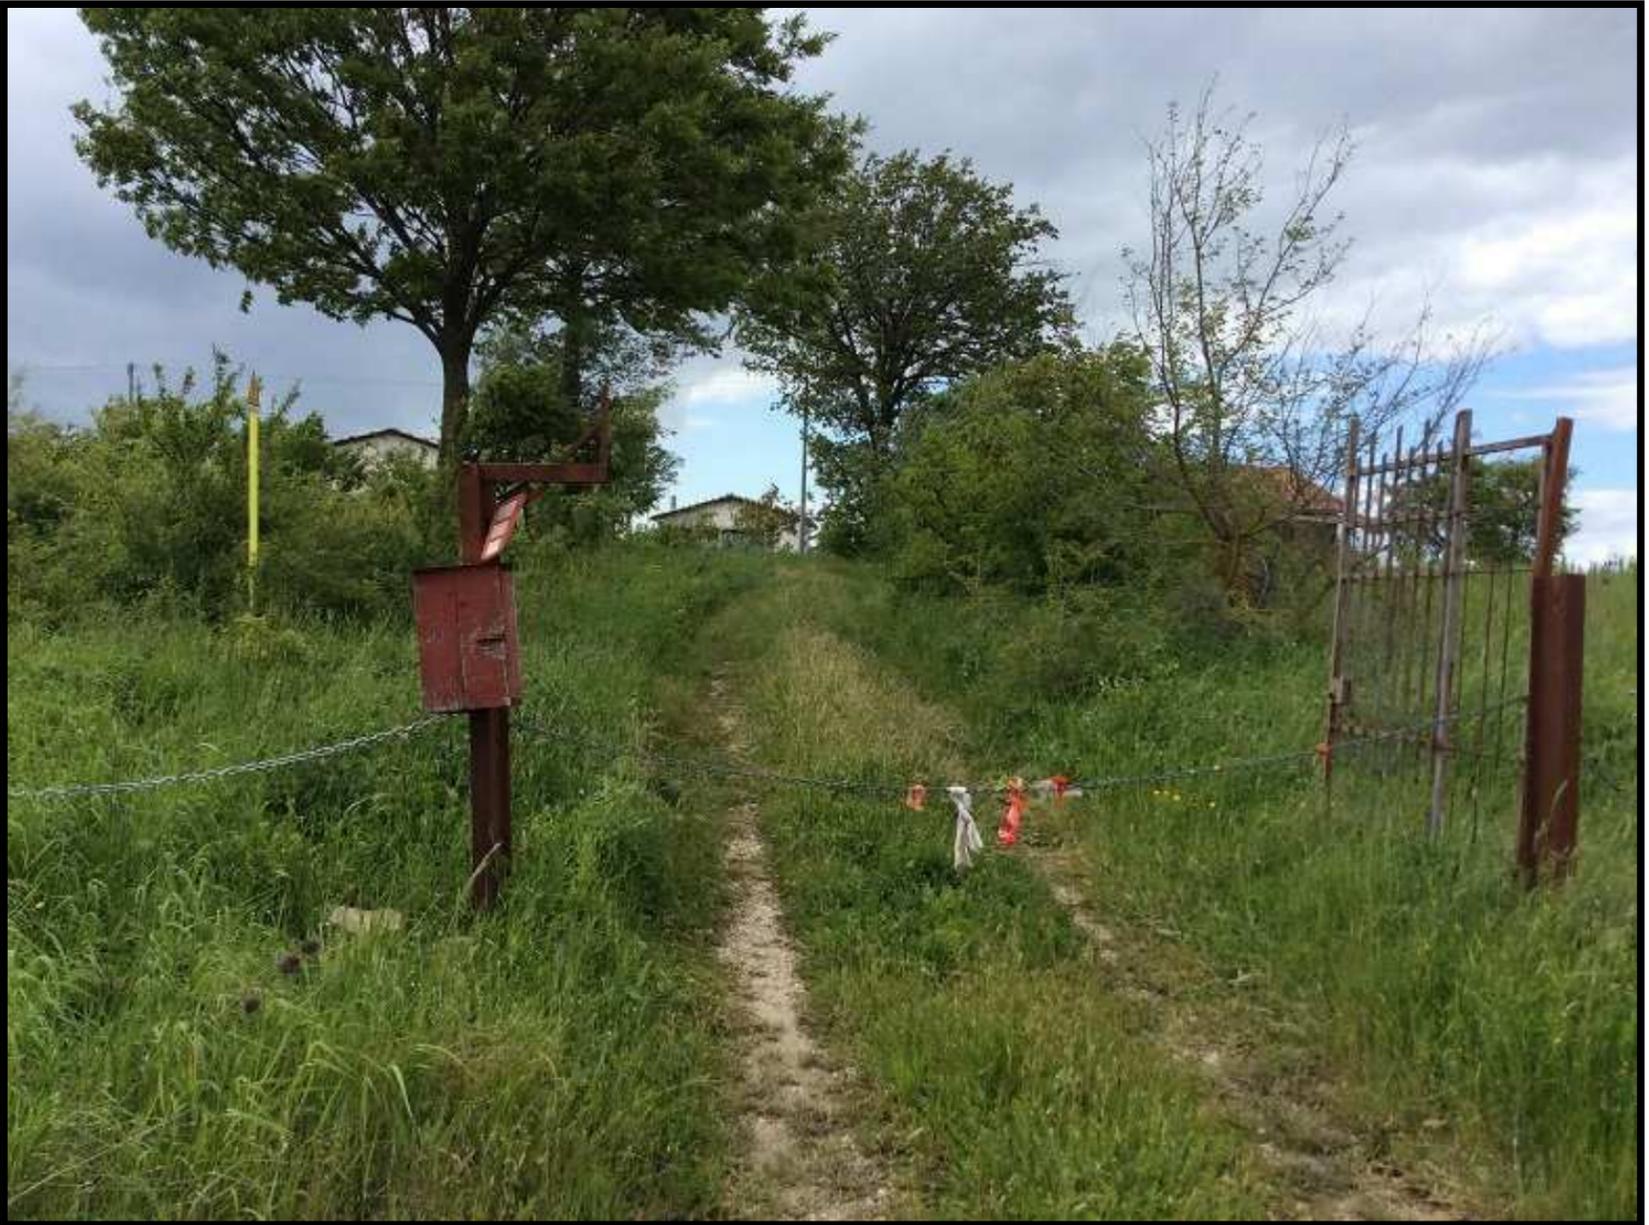
Il fondo individuato nel NCT al Fg.53 particella 350, con una superficie di 4.136mq, è disposto lungo la comunale Cerello con un fronte stradale di circa 30mt, ha una destinazione catastale a seminativo di classe 3, si presenta completamente pianeggiante ed incolto, con una bassa vegetazione, privo di alberi, a margine del quale sul lato Ovest è stata realizzata ortogonalmente alla strada un piccolo sentiero sterrato con una larghezza di circa 3mt, di collegamento con la costruzione, e dove è disposto un piccolo cancello in ferro battuto (Foto 1-2-3).

Foto 1 Fondo antistante abitazione NCT Fg.53 Part.350

Foto 2 Fondo antistante abitazione Fg.53 Part.350

Foto 3 Vista ingresso al fondo Fg.53 Part.350

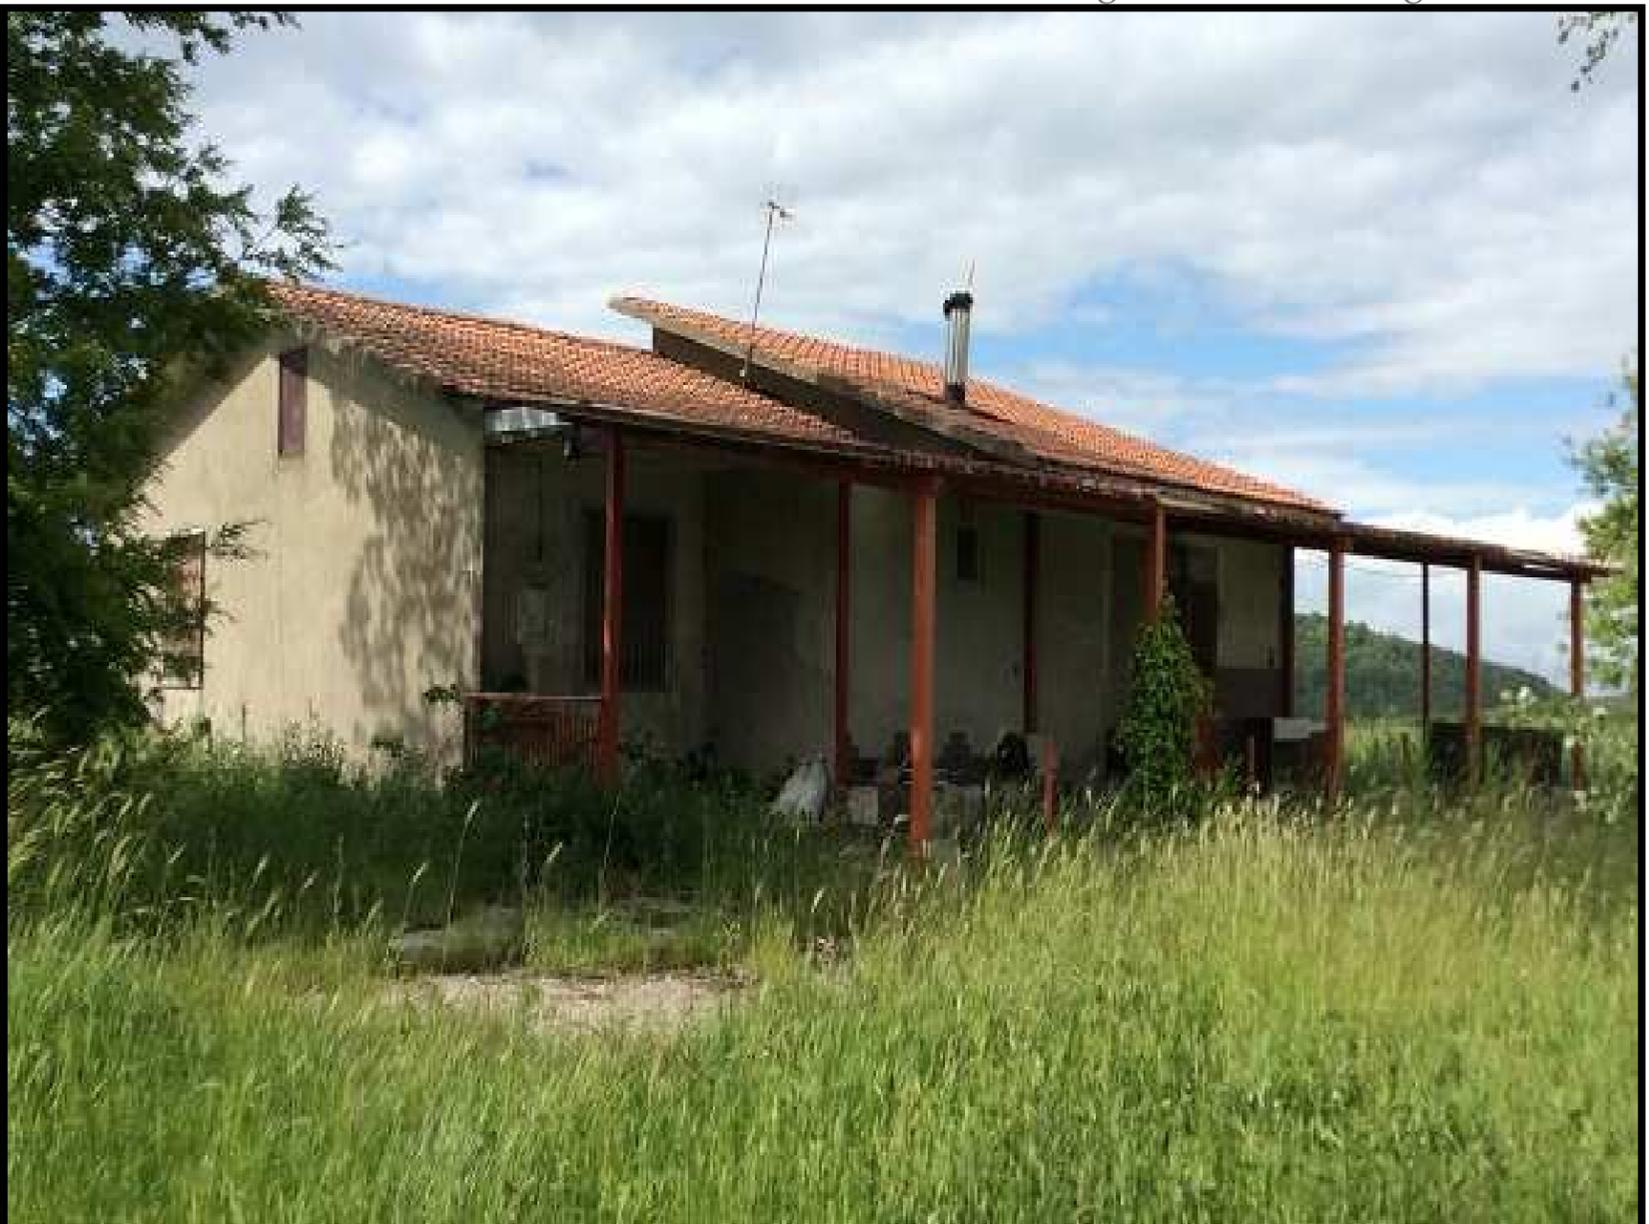
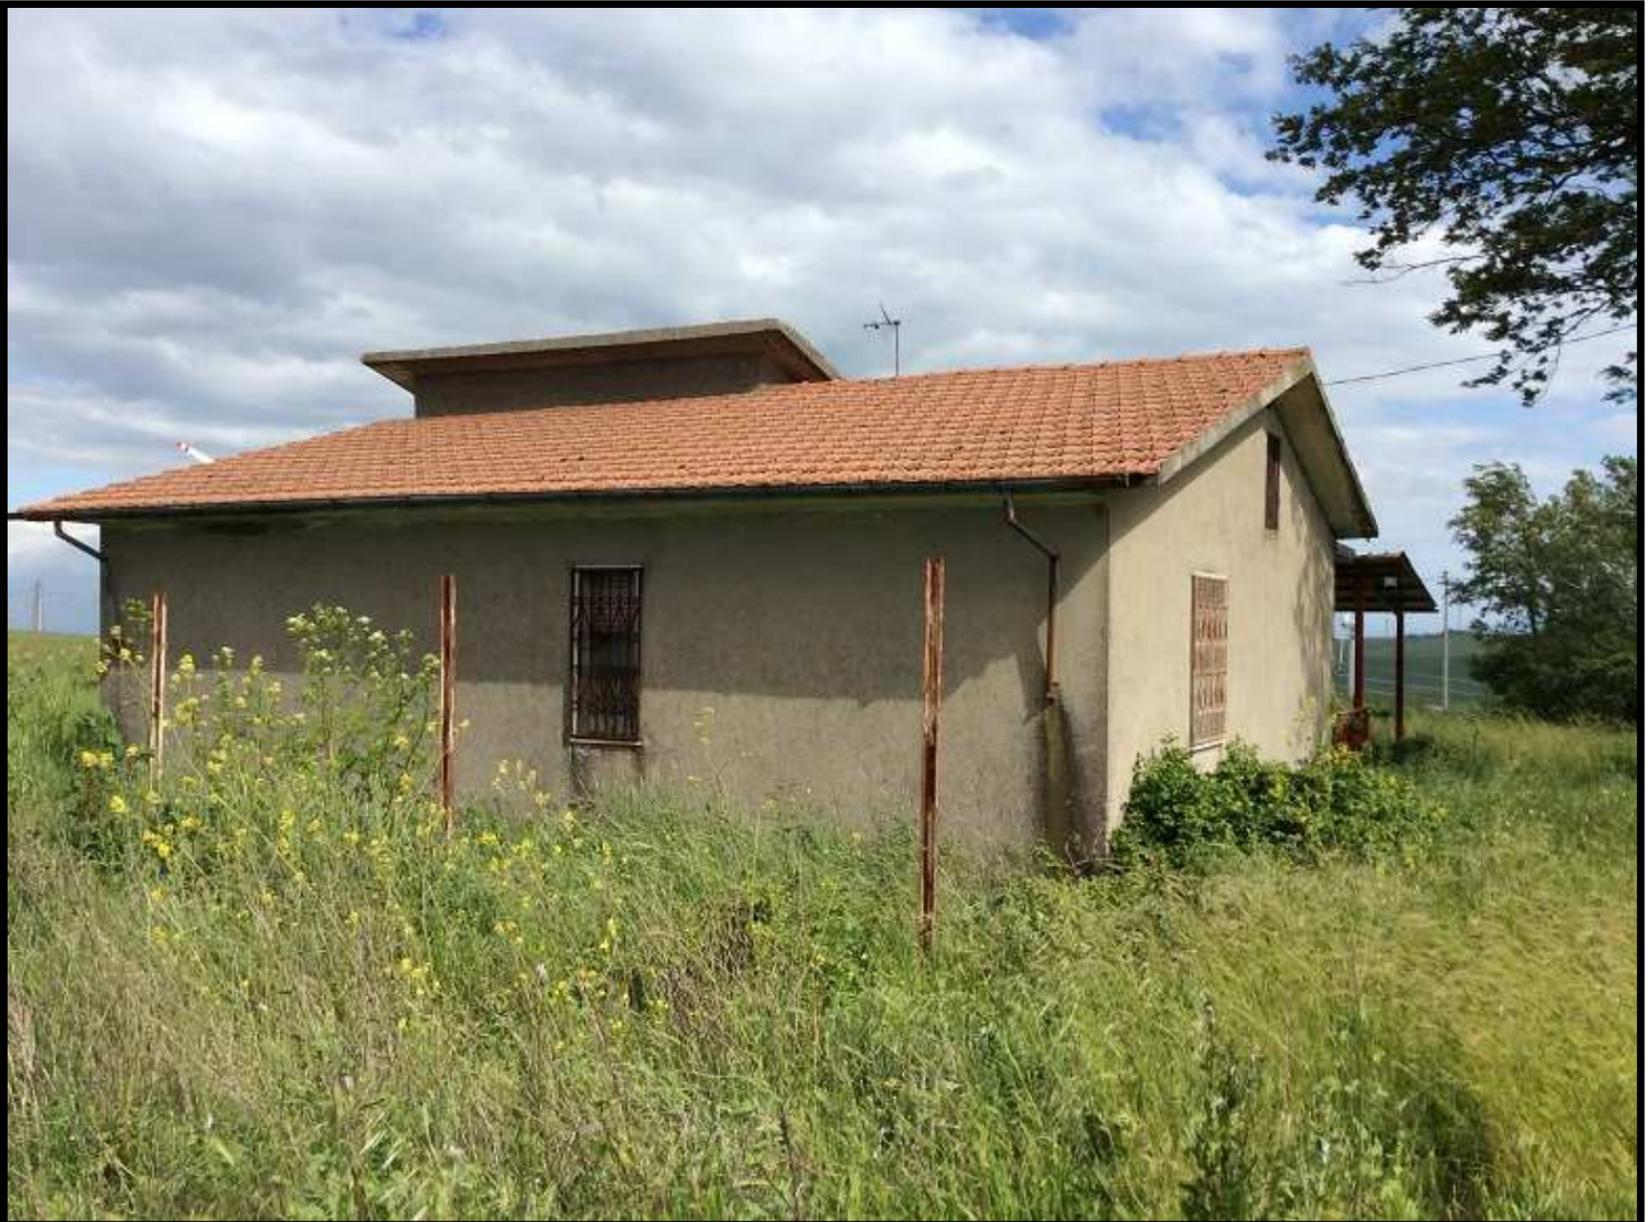
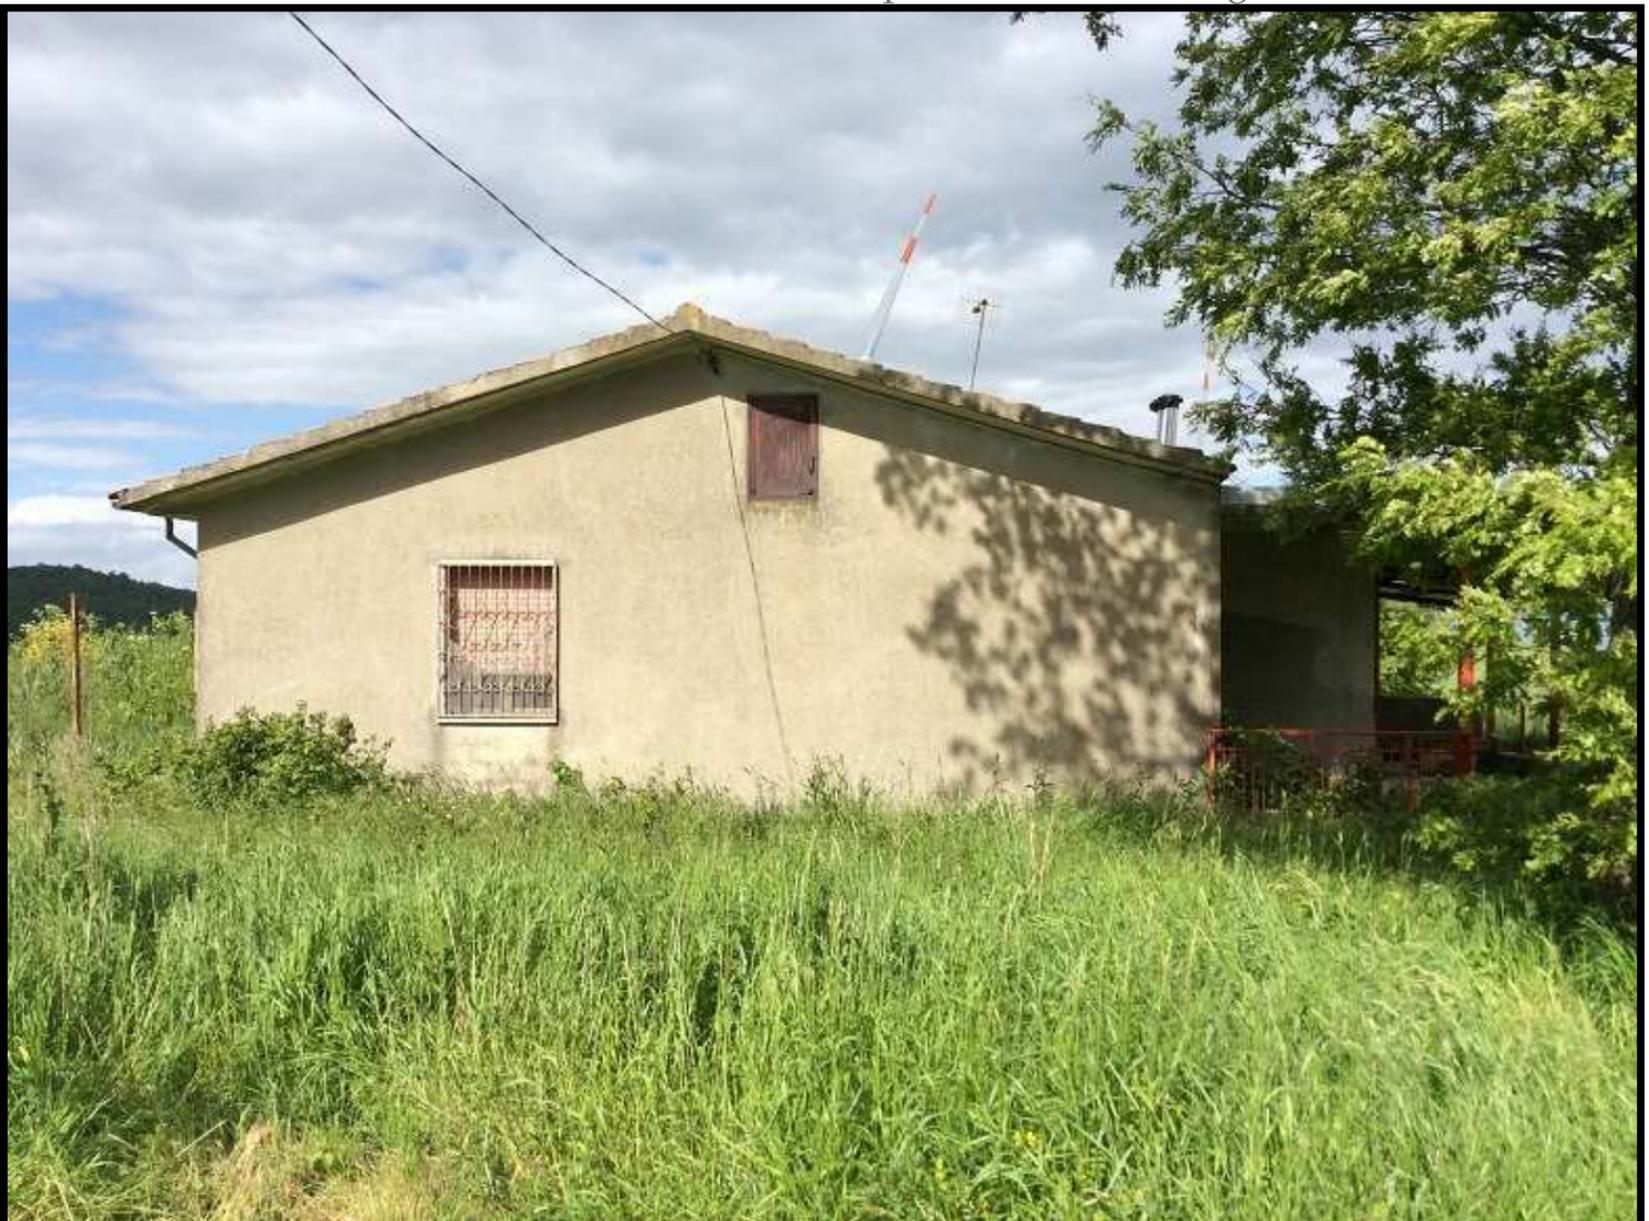
La costruzione, nel NCEU al FG.53 Part.351 Sub.1-2-3, si presenta su un unico livello, con una struttura in muratura con solai in laterocemento, copertura a falde e fondazioni a travi rovesce, realizzata agli inizi degli anni ottanta (Foto 4-5-6). Il Subalterno n.1 individua una piccola corte, fisicamente non definita, disposta tutta intorno alla costruzione con una superficie di circa 204mq al netto di una tettoia in ferro con copertura in pannelli di lamiera di circa 45,70mq, realizzata a protezione della facciata dove è disposto l'ingresso alla abitazione con una porta in ferro a doppio battente con grata di protezione (Foto 7-8). Il subalterno n.2 individua una abitazione di tipo economico mentre il subalterno n.3 una autorimessa, di fatto questa distinzione non esiste, il tutto è stato unito a definire un'unica abitazione, con l'ingresso che apre su un ampio

Finiture esterne Le facciate esterne sono trattate con intonaci di tipo civile, le aperture sono semplici con ornici in marmo e grate a tutte le aperture, i canali di gronda e le pluviali sono in lamiera preverniciata, gli infissi esterni sono in legno con serrande avvolgibili in plastica. Il tutto presenta un pessimo stato conservativo dovuto all'abbandono in cui versa la costruzione.

Foto 4 Abitazione vista frontale NCEU Fg.53 Part.351 Sub.1-2-3

Foto 5 Abitazione vista posteriore NCEU Fg.53 Part.351 Sub.1-2-3

Foto 6 Abitazione vista laterale NCEU Fg.53 Part.351 Sub.1-2-3

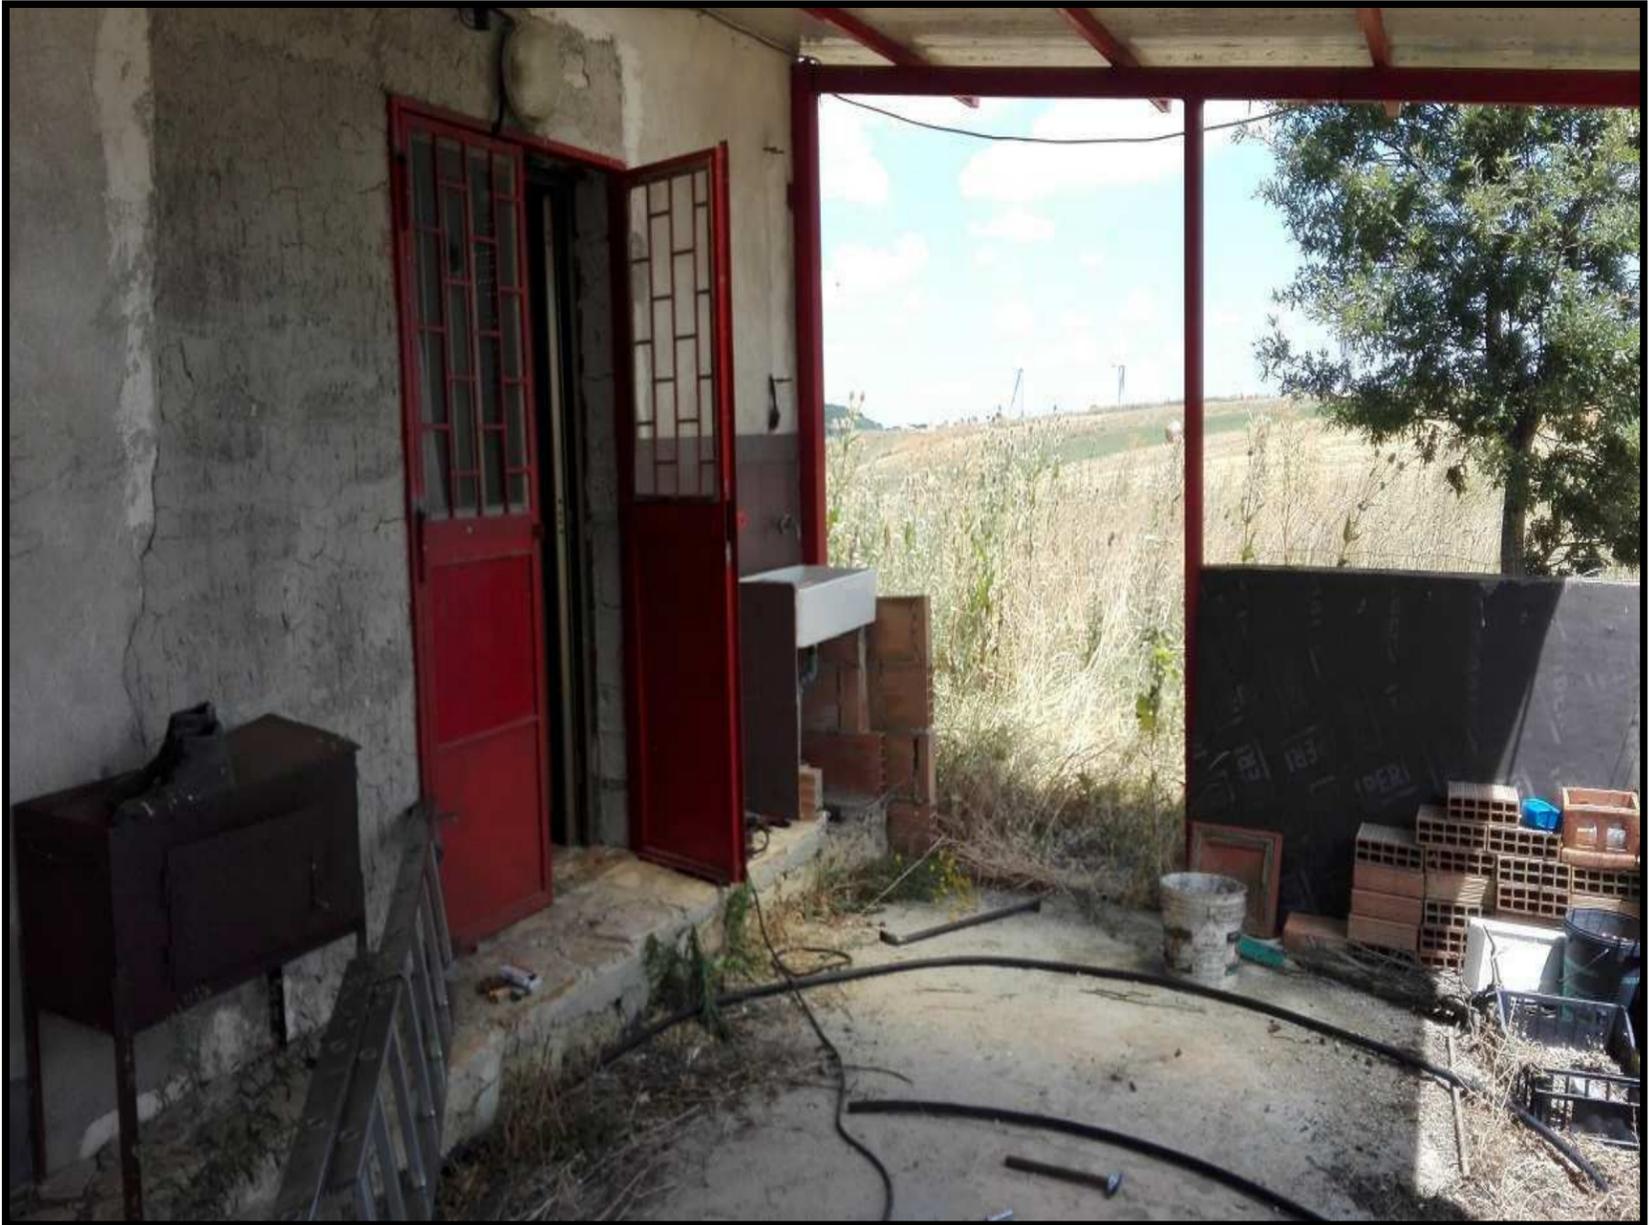
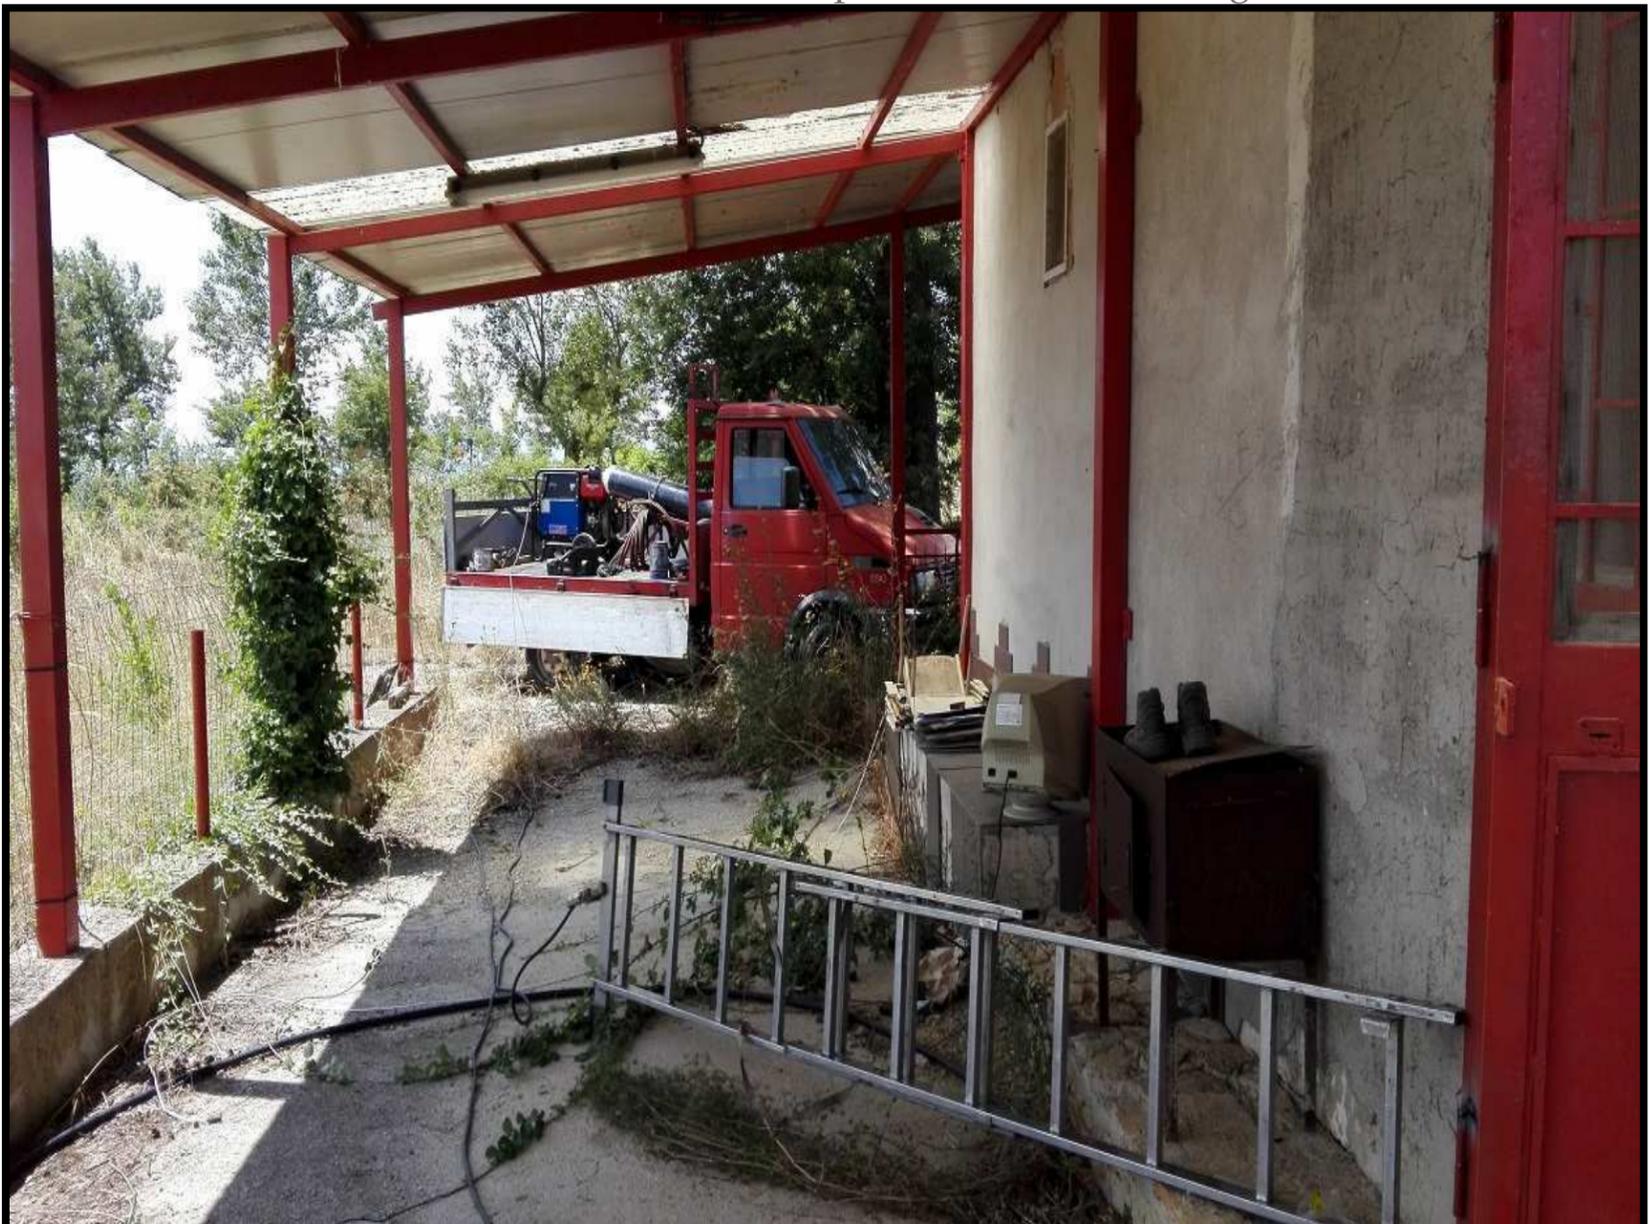
- l'attuale cucina-pranzo ha una destinazione catastale ed urbanistica ad autorimessa (C6);
- è stato trasformato l'accesso veicolare della autorimessa in porta di accesso alla abitazione;
- è stato realizzato un varco di collegamento dalla attuale zona cucina-pranzo al disimpegno della zona notte;
- è stato realizzato un disimpegno a ridosso dell'originario ingresso con la realizzazione di una parete divisoria;
- è stato realizzato in aggetto un piccolo ampliamento con la costruzione di un ripostiglio;
- è stata realizzata una tettoia in ferro esterno senza le relative autorizzazioni;
- è stato realizzato un deposito agricolo con una struttura in ferro senza le relative autorizzazioni.

Foto 7 Abitazione patio esterno NCEU Fg.53 Part.351 Sub.1-2-3

Foto 8 Abitazione patio esterno NCEU Fg.53 Part.351 Sub.1-2-3

E' necessario rimuovere le superfetazioni esterne come il ripostiglio, la tettoia e il deposito agricolo in quanto gli oneri per una eventuale regolarizzazione attraverso sanatoria, sarebbero oltremodo onerosi.
