CONSULENZA TECNICA D'UFFICIO

Rg. *esec.* : 203/2015

**LOTTO N.1 Immobili nel Comune di Bisaccia
Località Cerello, nel NCEU Fg.53 Part.351 Sub.1-
2-3 nel NCT Fg.53 Part.186 – 187 - 350**

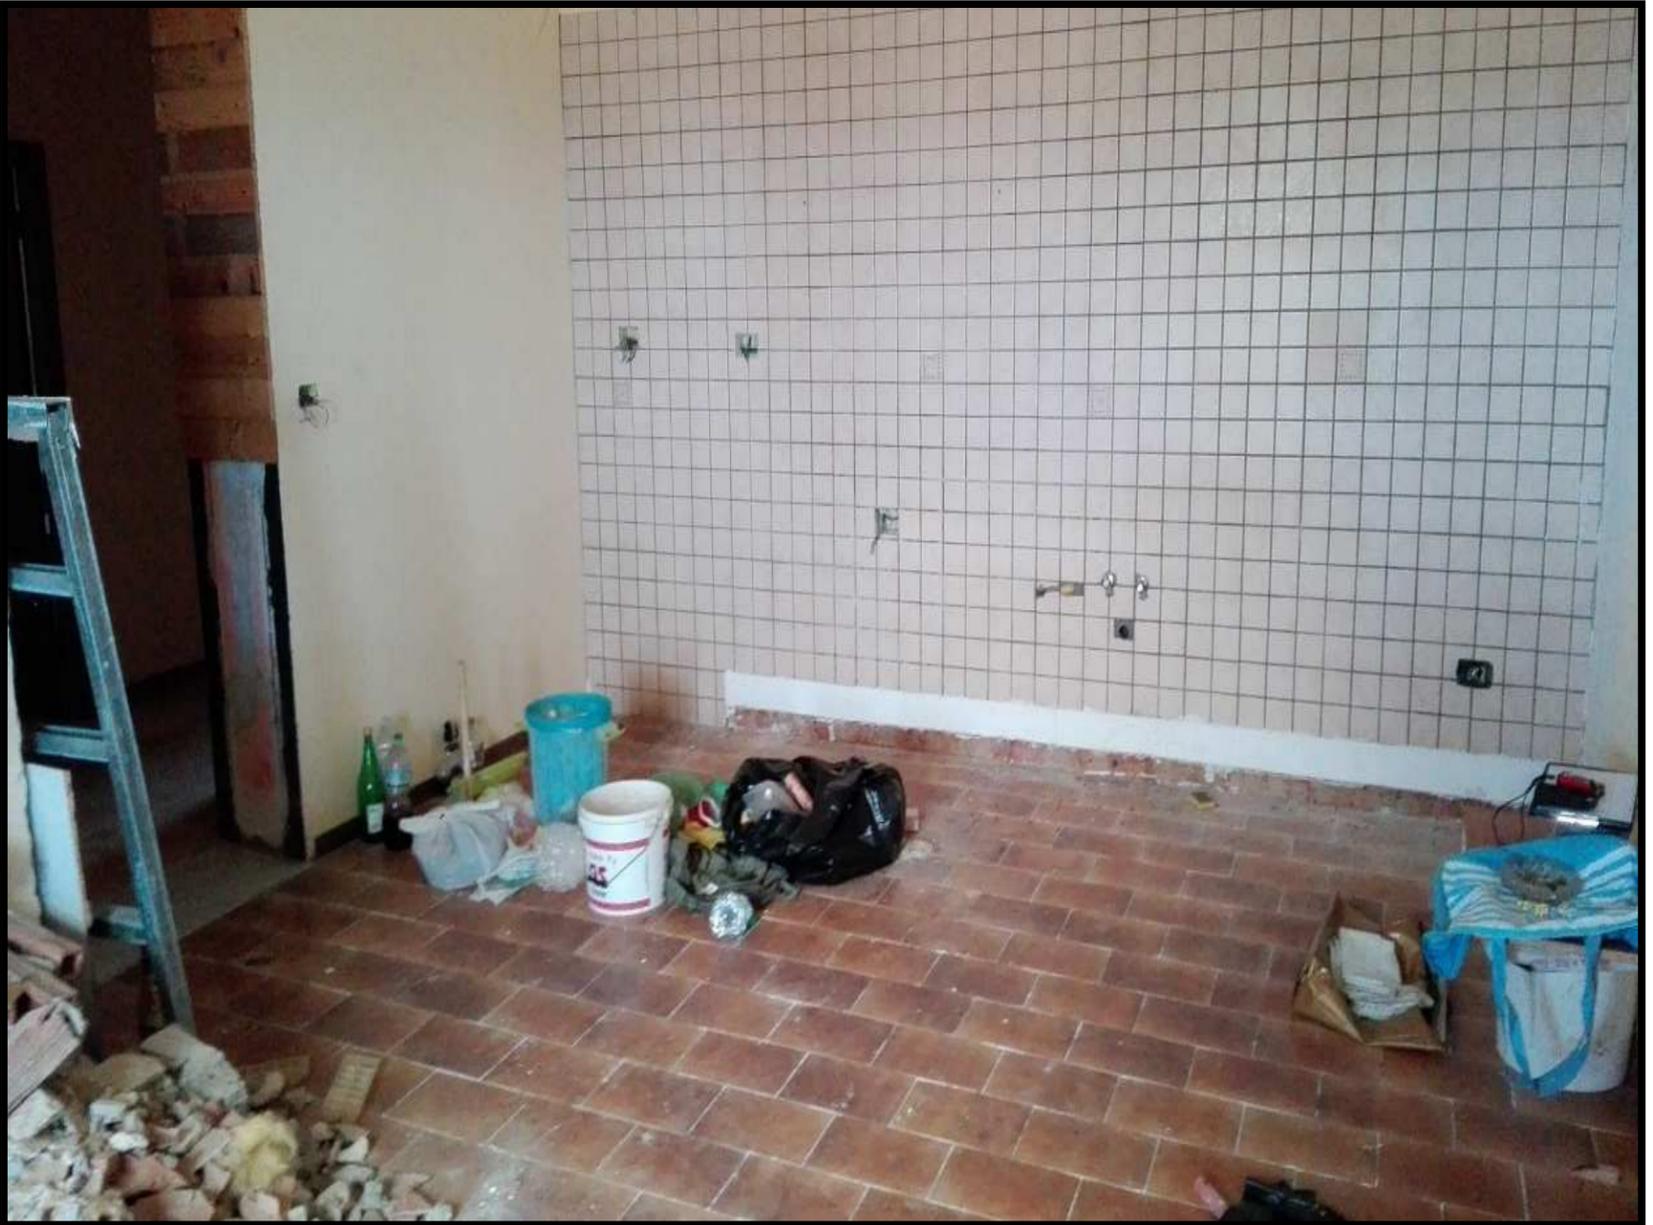
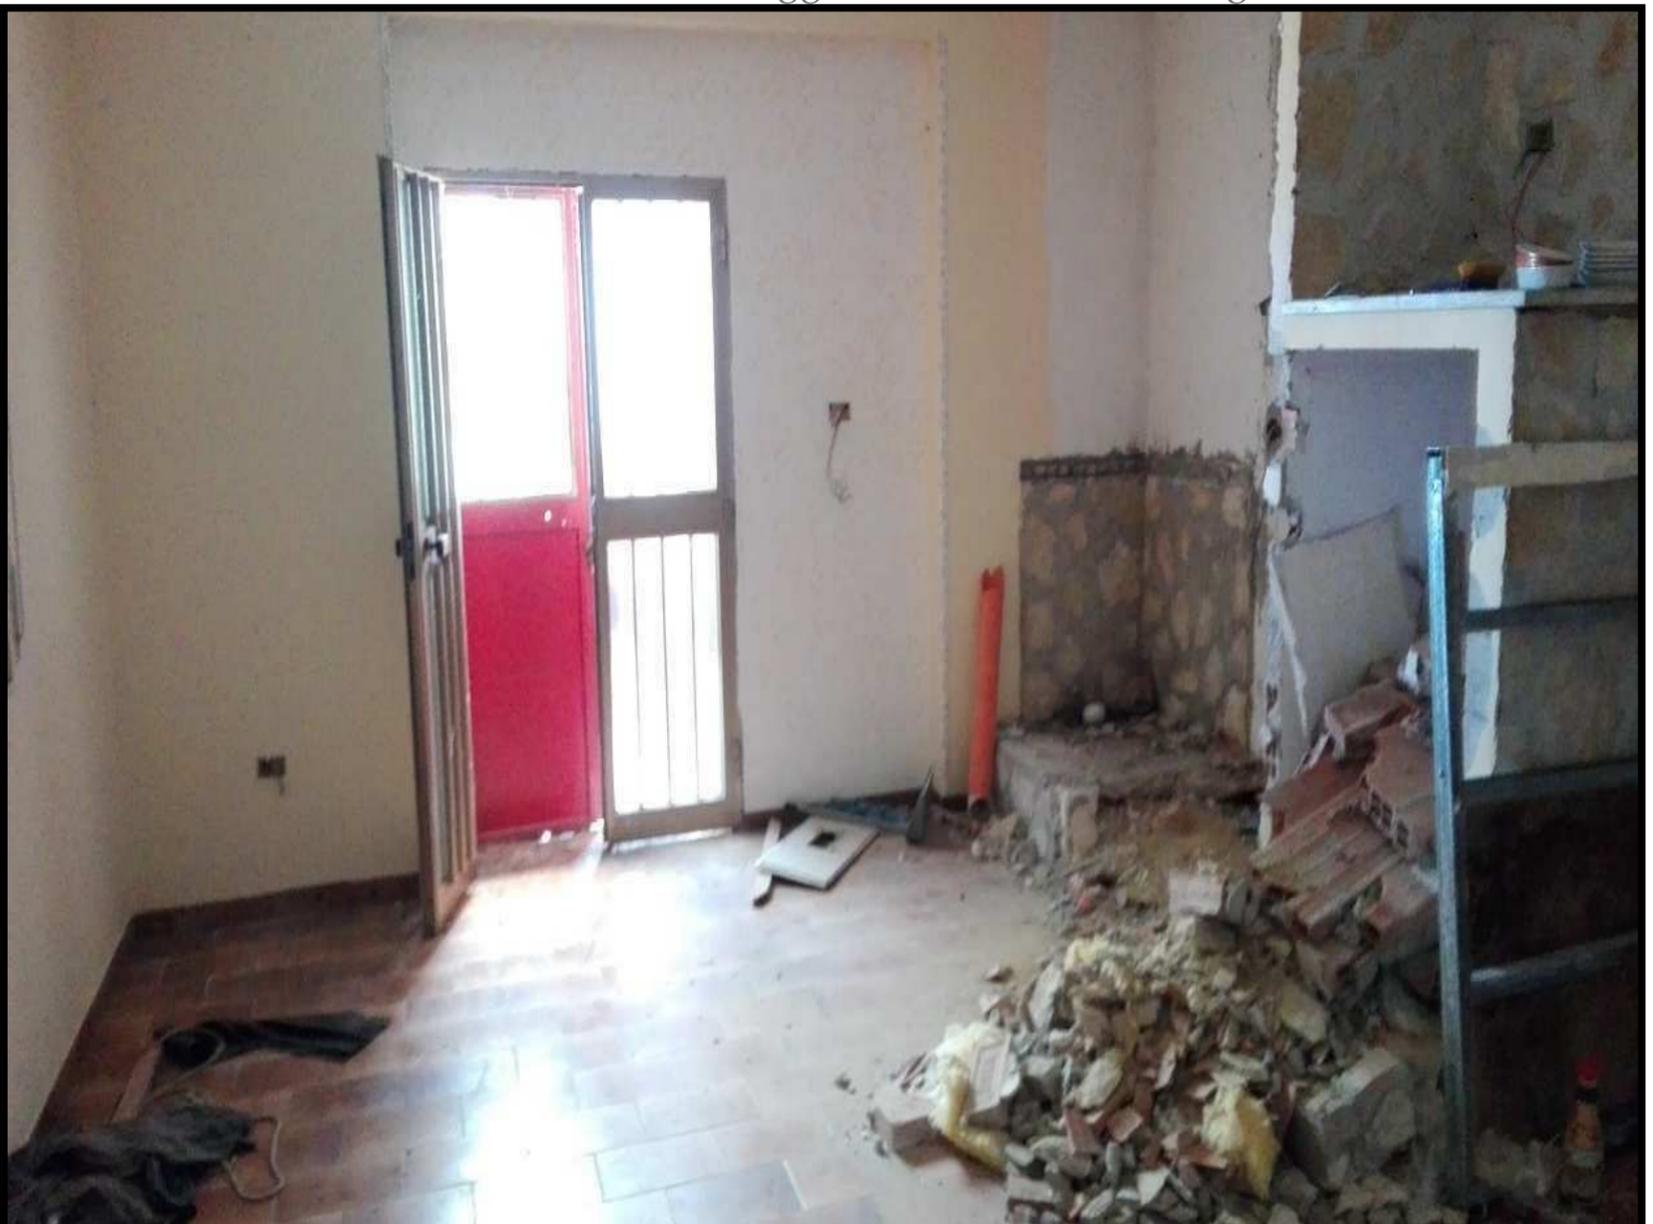
salone cucina di 25,50mq, di forma rettangolare, con finestra sul lato Est, parete cucina disposta frontalmente all'ingresso rivestita in piastrelle di ceramica e con una zona camino trattata con pietra facciavista in fase di completamento (Foto 9-10). Da questo ambiente si accede, attraverso un varco nella muratura, al corridoio di servizio di 10,60mq, privo di illuminazione naturale che serve rispettivamente un locale ripostiglio, tre camere da letto ed un bagno (Foto 11-12). Le tre camere da letto presentano tutte una forma quadrata, la prima di 12,40mq, con finestra sul lato Sud, (Foto 13-14), la seconda di 12,40mq, con finestra sul lato Ovest (Foto 15-16) e la terza di 17,00mq con finestra sul lato Est (Foto 17-18). Tra la seconda e la terza camera da letto, in zona centrale, frontalmente al locale ripostiglio, è posizionato il bagno di 4,10mq con pareti rivestite con piastrelle in ceramica, sanitari in porcellana bianca quali vaso, bidet, vasca e lavabo e rubinetterie in acciaio (Foto 19), ed infine il ripostiglio di 4,00mq, realizzato in aggetto alla sagoma originaria dove era disposto l'ingresso principale, si presenta allo stato grezzo e privo delle opere di finitura. (Foto 20).

- l'attuale cucina-pranzo ha una destinazione catastale ed urbanistica ad autorimessa (C6);
- è stato trasformato l'accesso veicolare della autorimessa in porta di accesso alla abitazione;
- è stato realizzato un varco di collegamento dalla attuale zona cucina-pranzo al disimpegno della zona notte;
- è stato realizzato un disimpegno a ridosso dell'originario ingresso con la realizzazione di una parete divisoria;
- è stato realizzato in aggetto un piccolo ampliamento con la costruzione di un ripostiglio;
- è stata realizzata una tettoia in ferro esterno senza le relative autorizzazioni;
- è stato realizzato un deposito agricolo con una struttura in ferro senza le relative autorizzazioni.

Foto 9 Interni "Soggiorno cucina" NCEU Fg.53 Part.351 Sub.1-2-3

Foto 10 Interni "Soggiorno cucina" NCEU Fg.53 Part.351 Sub.1-2-3

E' necessario operare una sanatoria degli interventi che non hanno comportato modifiche di sagoma e aumenti di volumetrie e che sono classificabili come interventi sanabili attraverso Domanda di Permesso a costruire in sanatoria ai sensi dell'art.31 del DPR 380 del 2001 e succ. mod. ed int., con la presentazione di un progetto, ad opera di un tecnico abilitato, e che

pertanto preveda la contestuale richiesta di un cambio di destinazione del locale autorimessa ad abitazione, la trasformazione da porta-garage a porta d'ingresso e le piccole modifiche delle tramezzature interne.

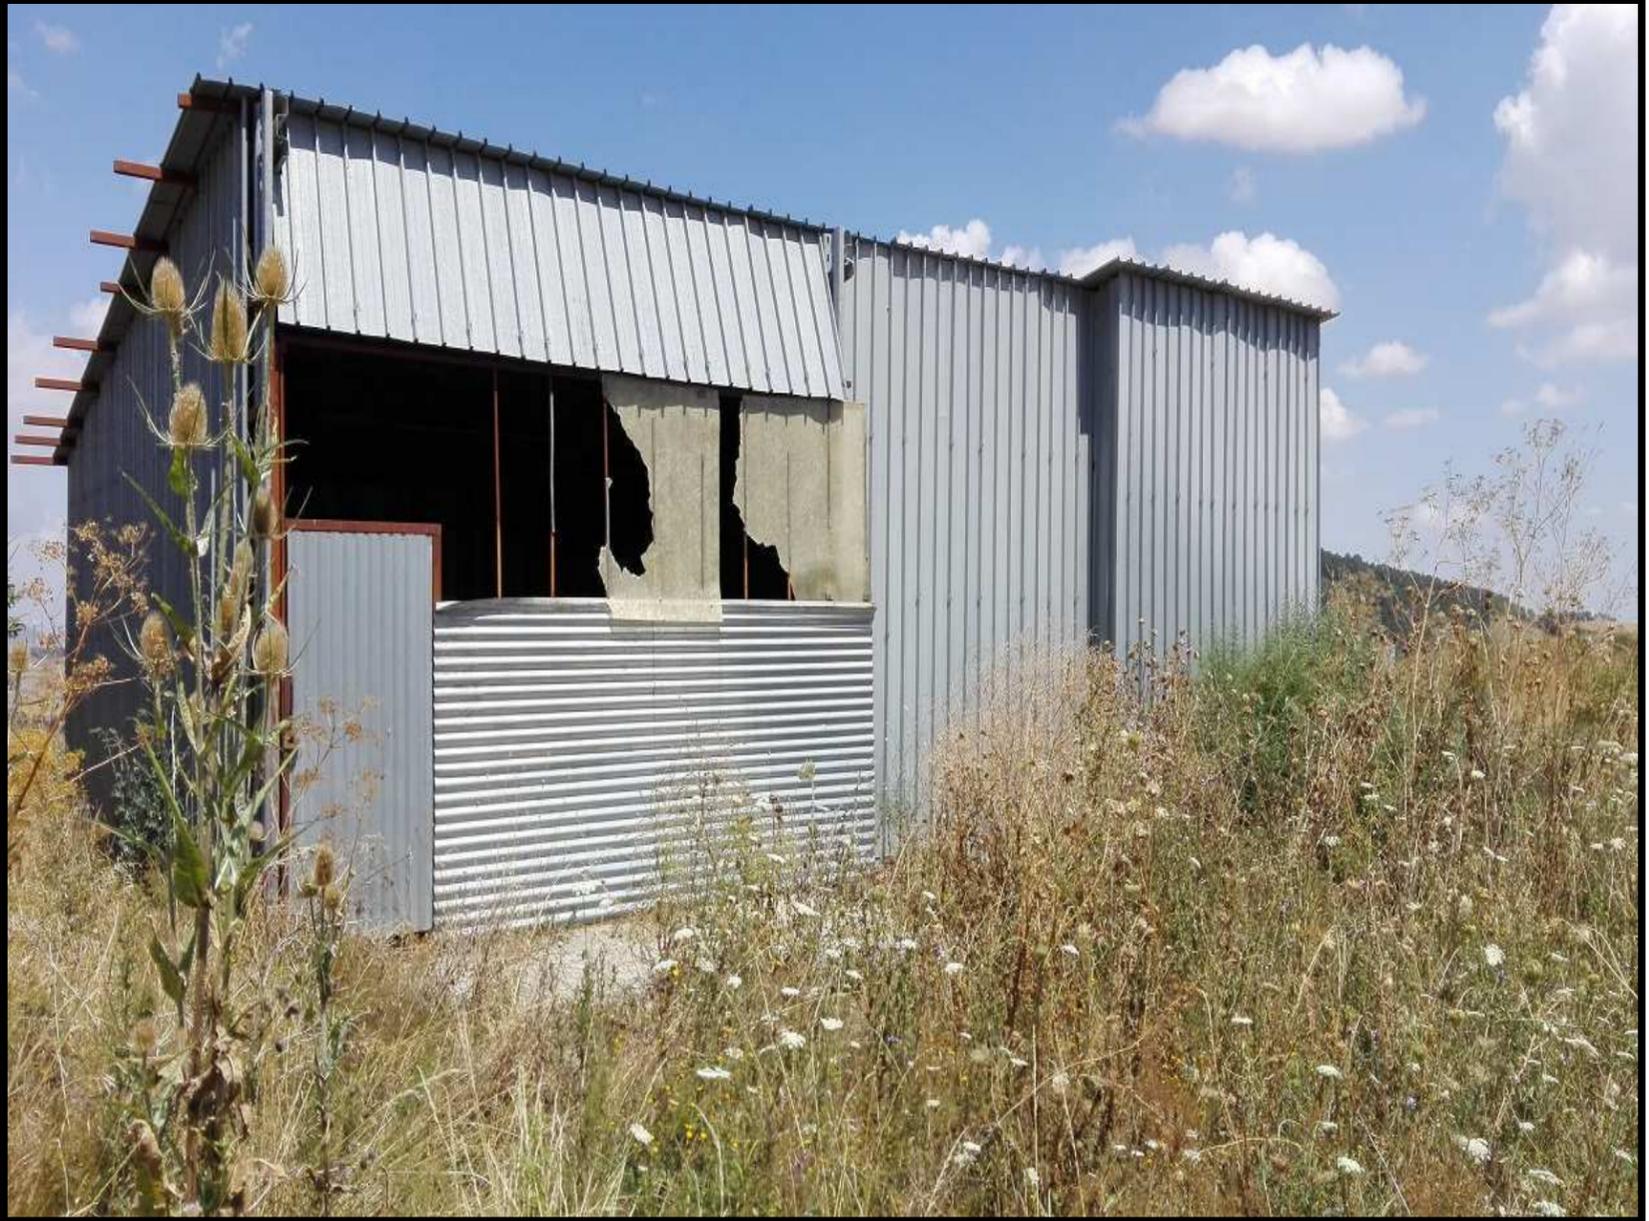
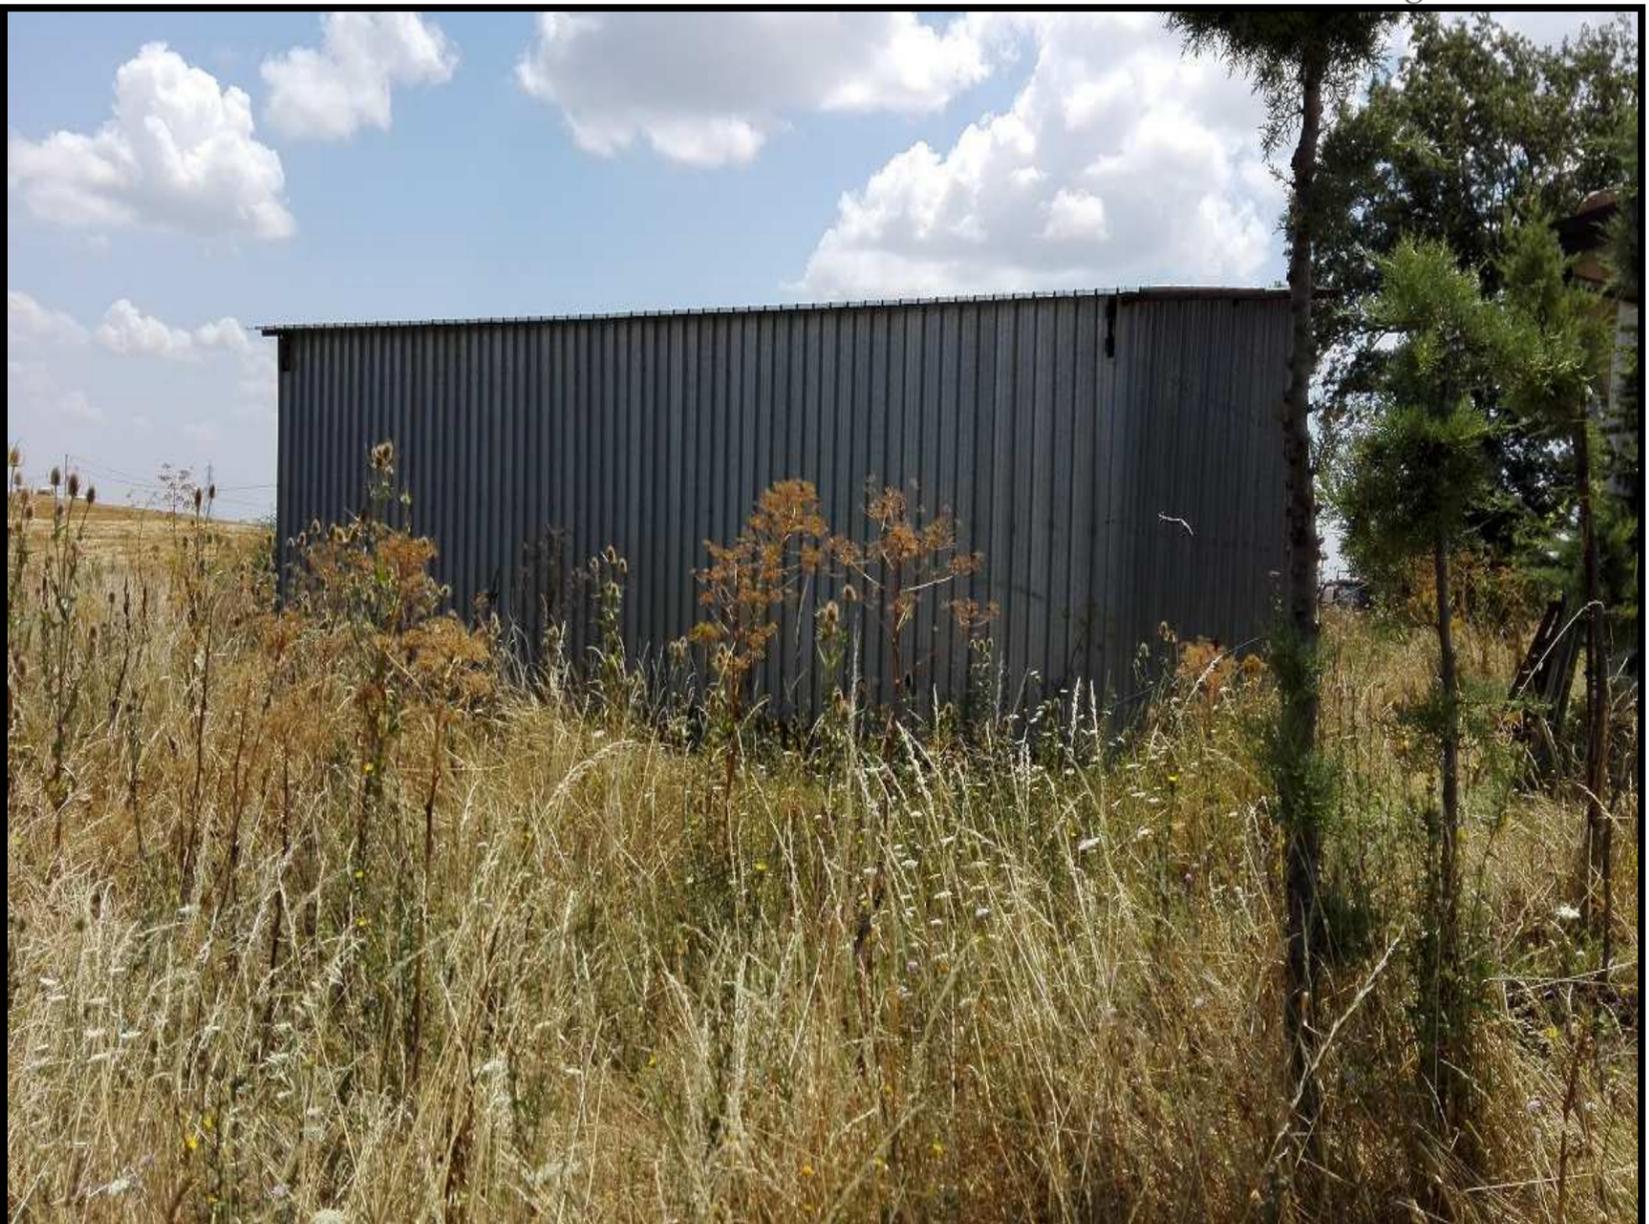
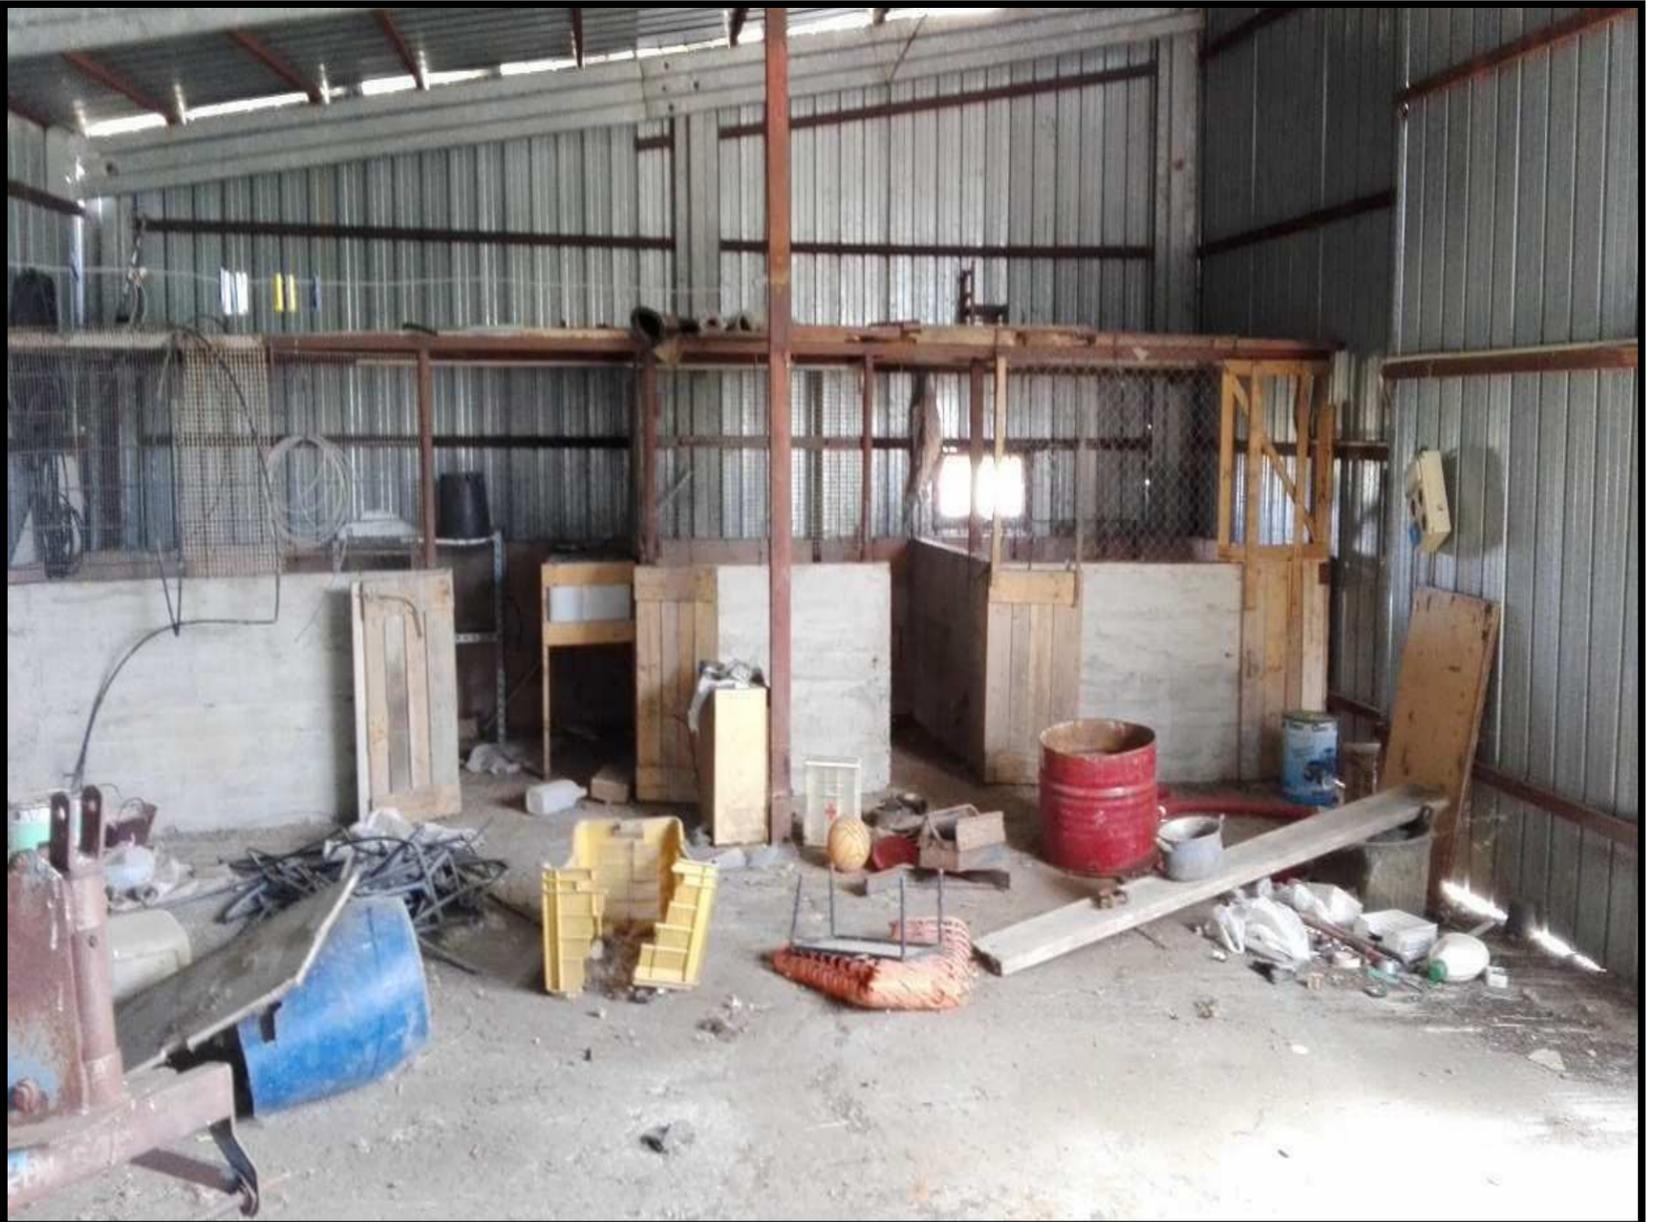
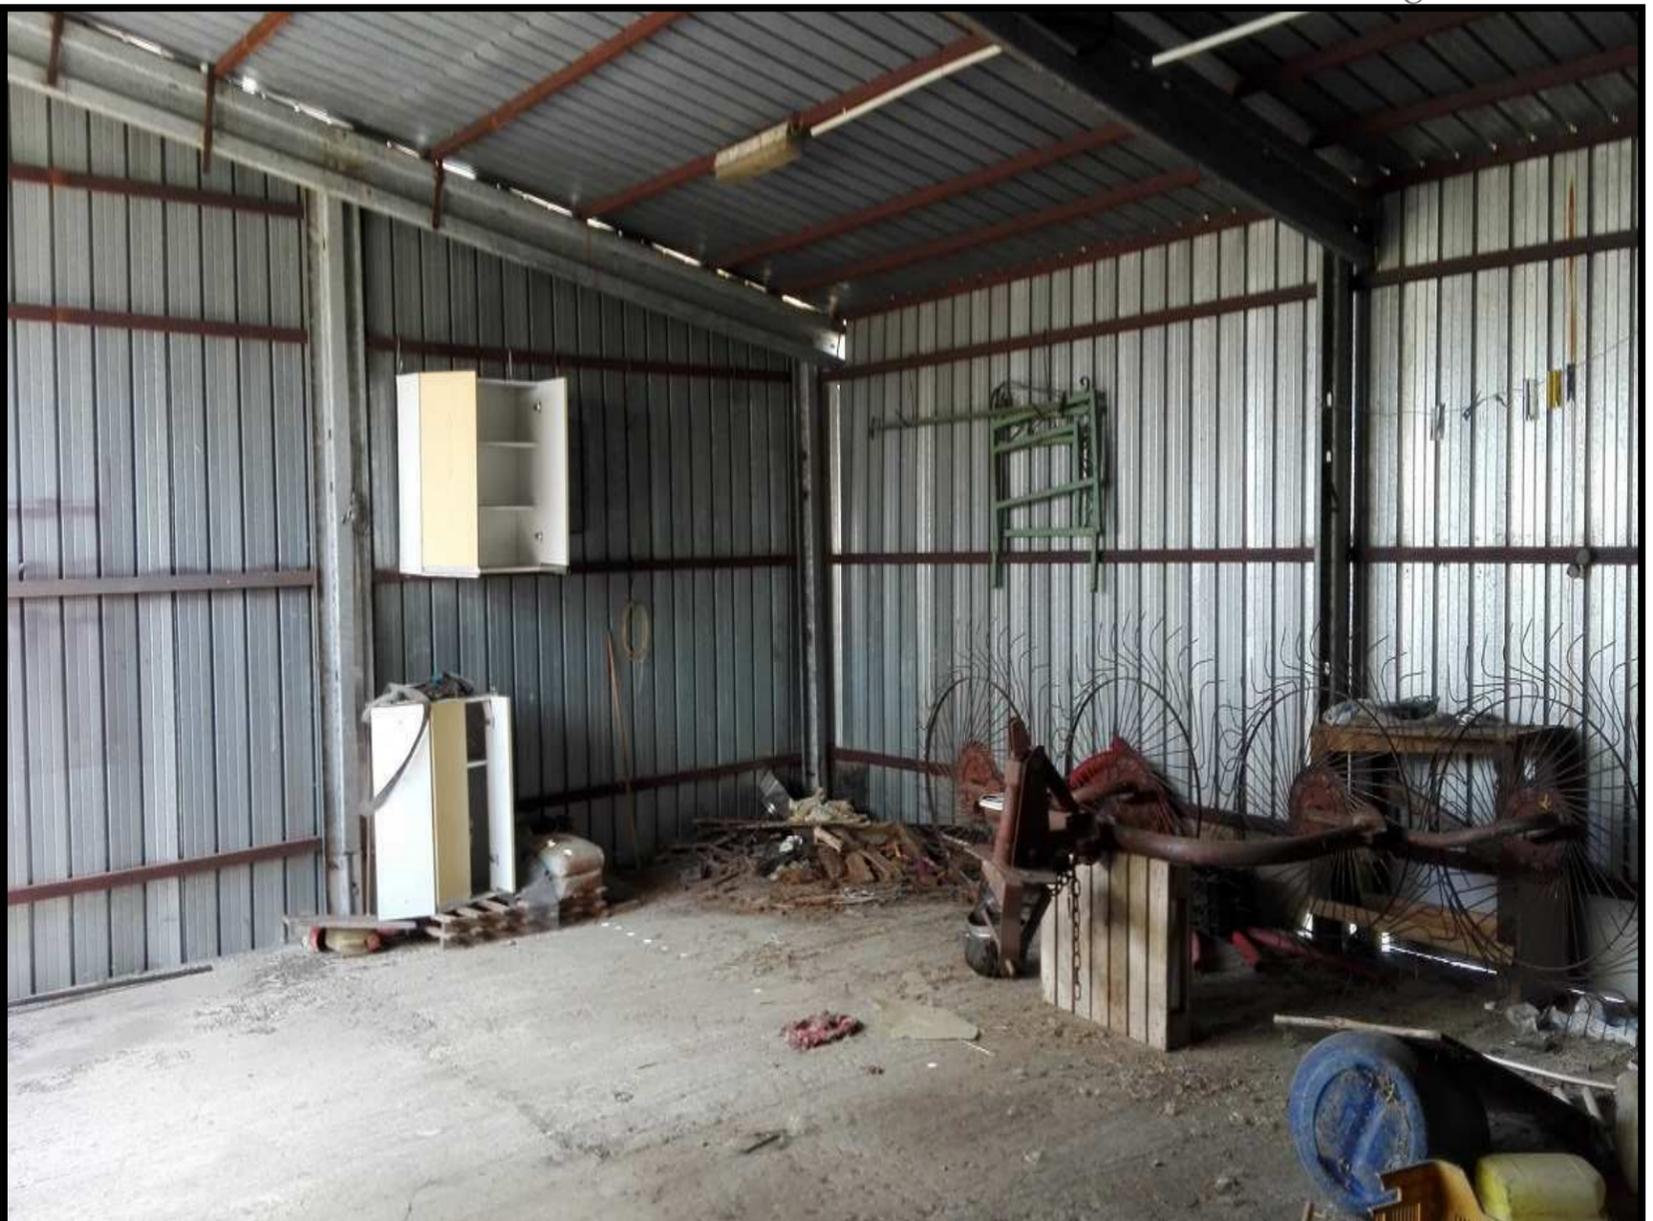
Alle spalle della costruzione principale è disposto un manufatto realizzato sull'area di sedime di un vecchio fabbricato rurale individuato nel NCT al Fg53 Part.187, che pertanto risulta demolito. Il nuovo manufatto, ad uso deposito

agricolo, di forma rettangolare, lunghezza 11,00mt e larghezza 7,70mt per una superficie complessiva utile di 80,00 mq, è stato realizzato con una struttura portante e chiusure laterali in ferro e copertura con pannelli in lamiera grecata e con il tetto a spiovente che determina una altezza interna variabile da un minimo di 3,10mt ad un massimo di 4,10mt. Il manufatto, realizzato in modo grossolano, con un ambiente unico e in totale stato di abbandono, è accessibile dalla strada sterrata che collega anche l'abitazione principale con la comunale Cerello (Foto 21-22-23-24), la superficie generata dalla demolizione della costruzione è pari a 240mq.

Foto 21 Manufatto Vista frontale NCT Fg.53 Part.187

Foto 22 Manufatto Vista posteriore NCT Fg.53 Part.187

Foto 23 Manufatto Vista interni NCT Fg.53 Part.187

Foto 24 Manufatto Vista interni NCT Fg.53 Part.187

E' necessario rimuovere le superfetazioni esterne come il ripostiglio, la tettoia e il deposito agricolo in quanto gli oneri per una eventuale regolarizzazione attraverso sanatoria, sarebbero oltremodo onerosi.

E' necessario procedere alla cancellazione, presso gli uffici dell'Agenzia del Territorio, con la presentazione del documento Pregeo, dell'immobile al Fg.53 Part.187 in quanto totalmente demolita a seguito della ricostruzione delle unità al Fg.53 part.351.

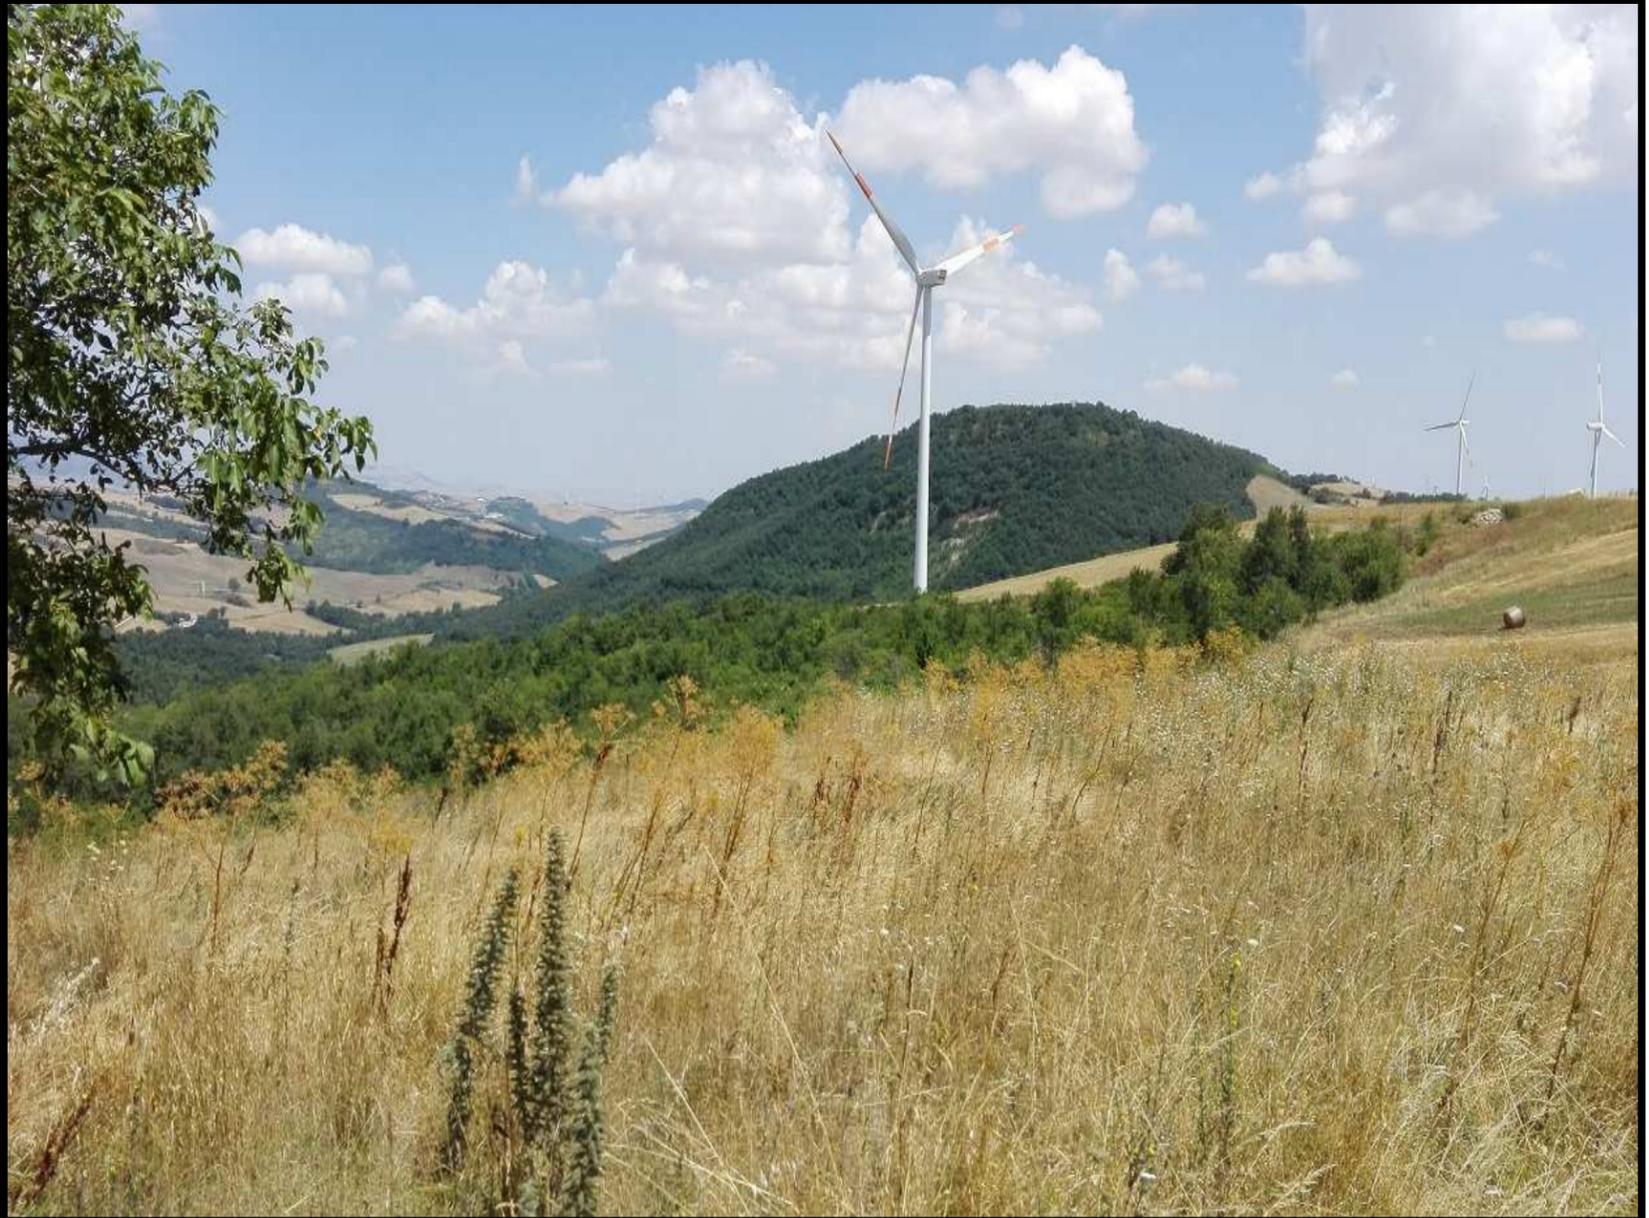
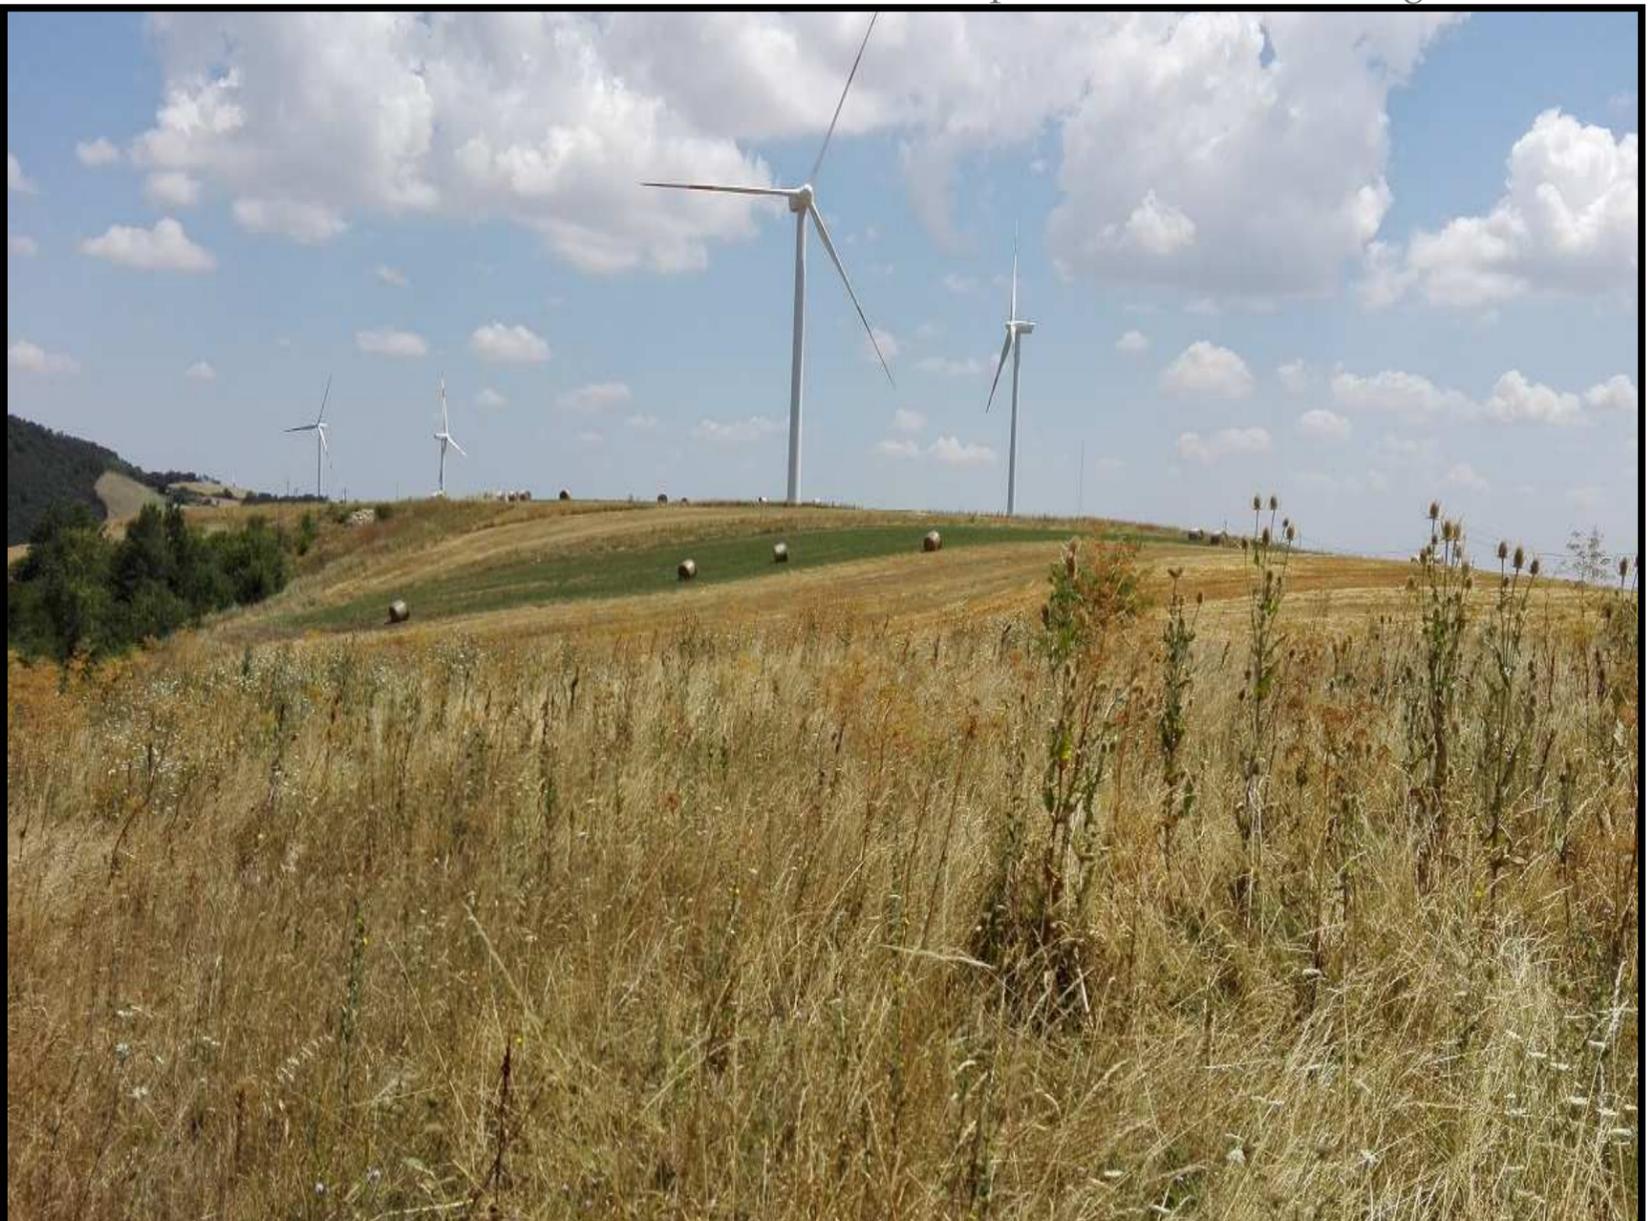
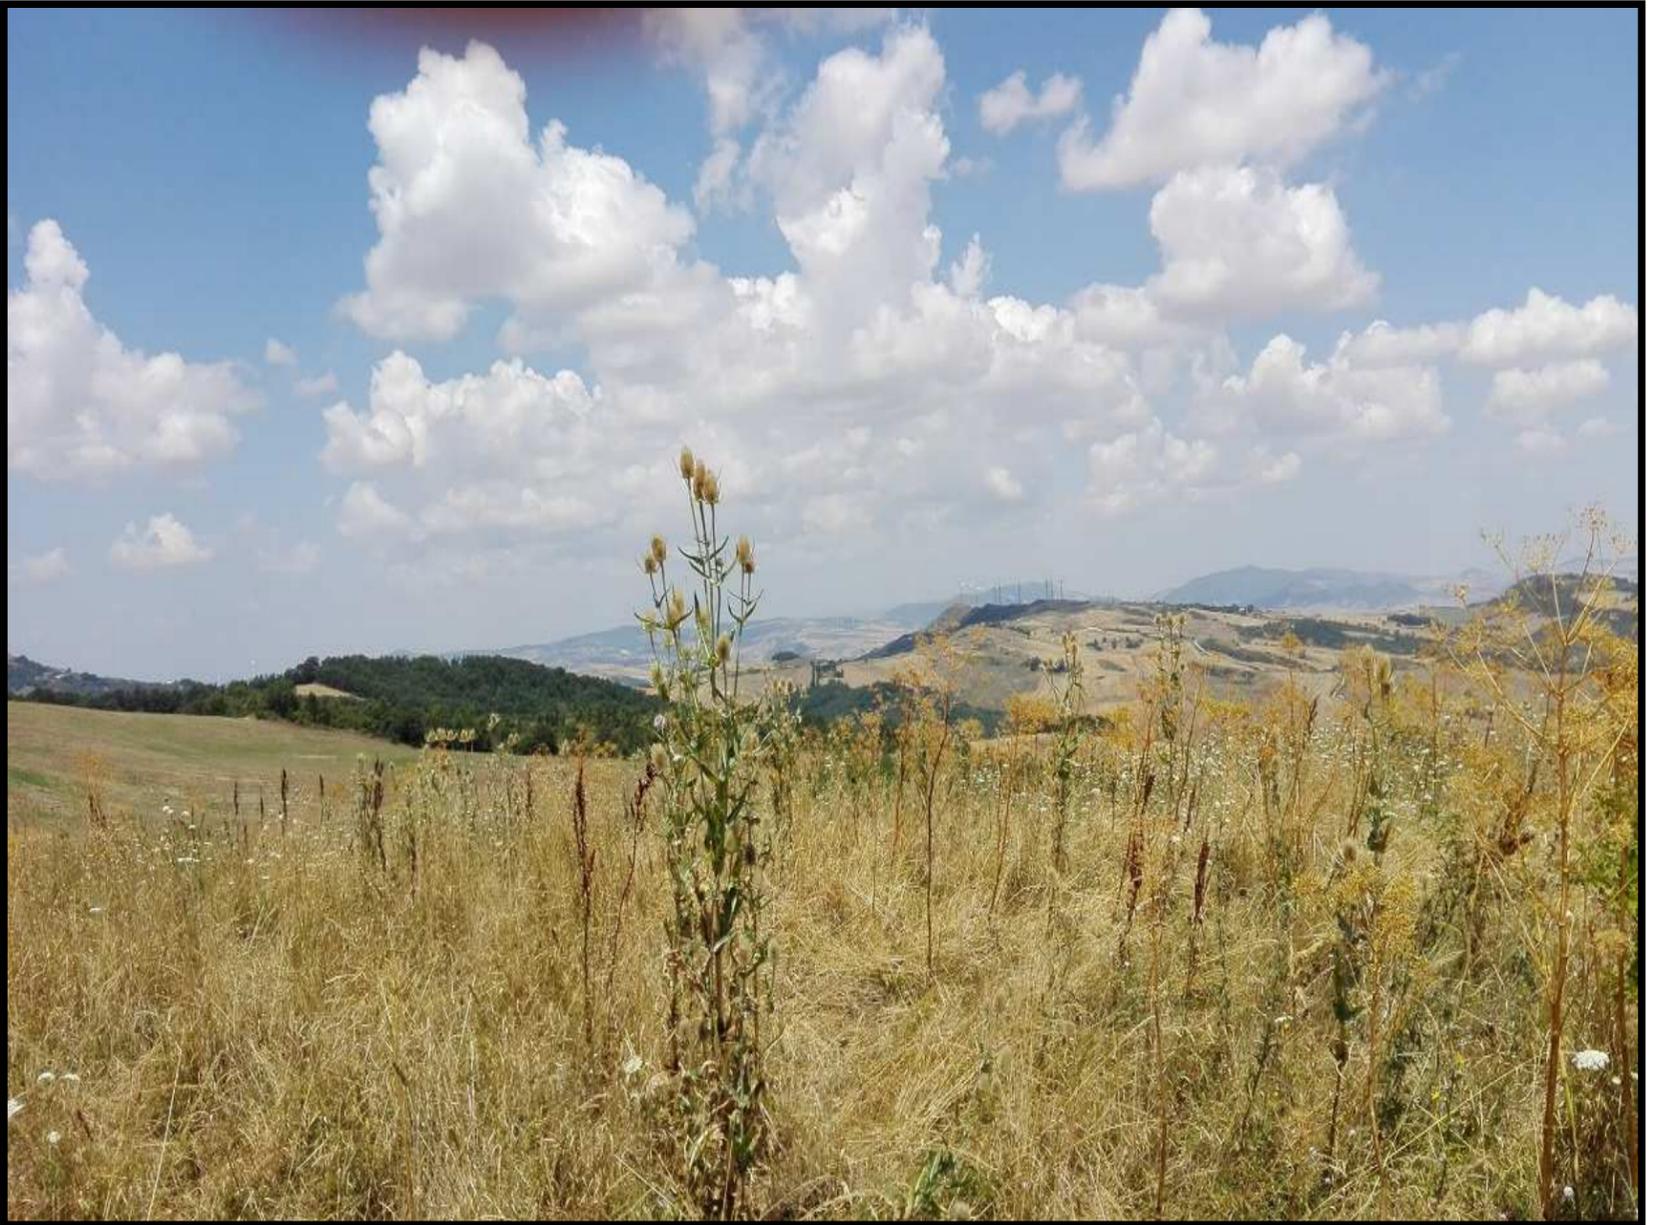
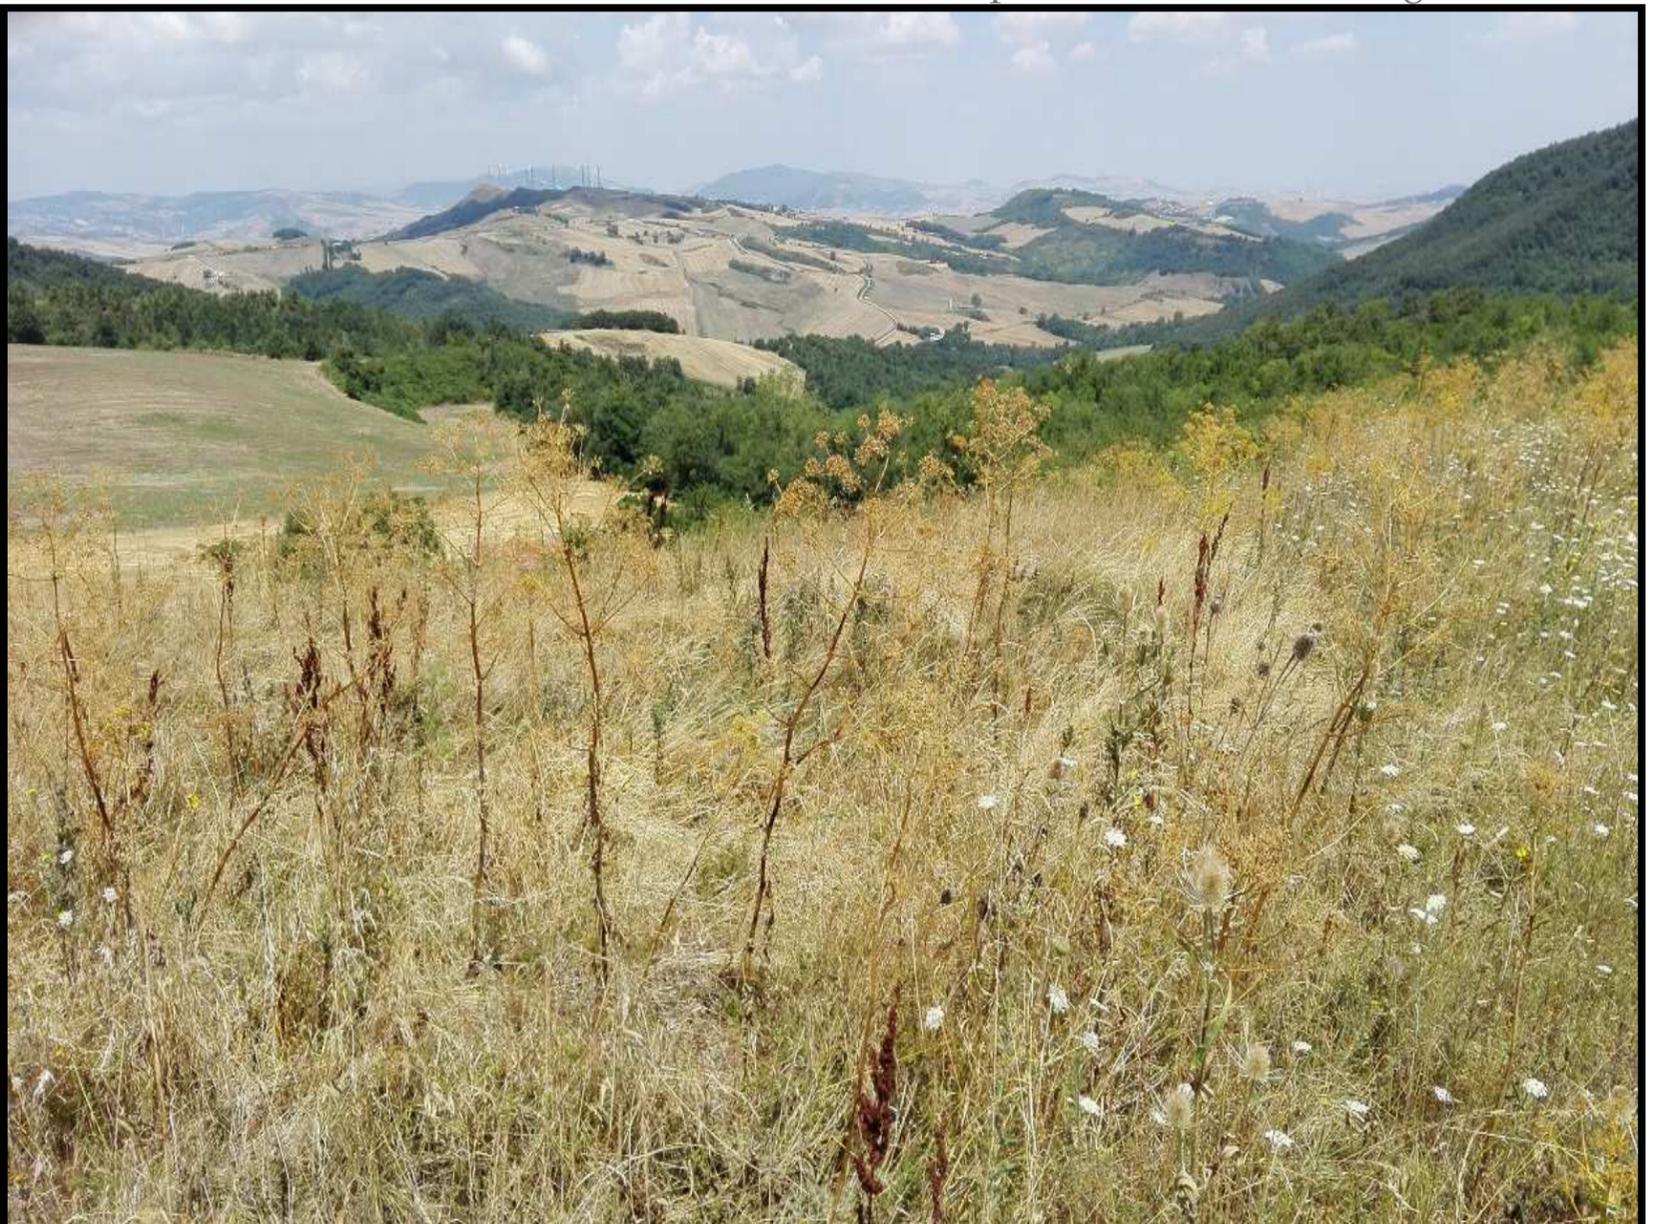
A valle delle descritte costruzioni, è disposto un ulteriore fondo nel NCT al Fg.53 Part. 186, con destinazione a pascolo, di classe 1 di 2.920mq, pianeggiante per la prima parte, in leggera pendenza per la parte terminale. Il fondo è incolto, presenta una bassa vegetazione ed è privo di alberi di alto fusto o da frutto (Foto 25-26-27-28)

Foto 25 Fondo spalle abitazione NCT Fg.53 Part.186

Foto 26 Fondo spalle abitazione NCT Fg.53 art.187

Foto 27 Fondo spalle abitazione NCT Fg.53 Part.186

Foto 28 Fondo spalle abitazione NCT Fg.53 Part.186
