**Esecuzione N. 115/2020  
G.E. Dott.ssa Mariarosaria SAVAGLIO**

**RELAZIONE DI CONSULENZA TECNICA**

**Esecuzione N.115/2020  
G.E. Dott.ssa Mariarosaria SAVAGLIO**

Gli immobili pignorati oggetto della presente, sono ubicati nel Comune di Montalto, in località Caldopiano, Via Mandarino, senza numero civico.

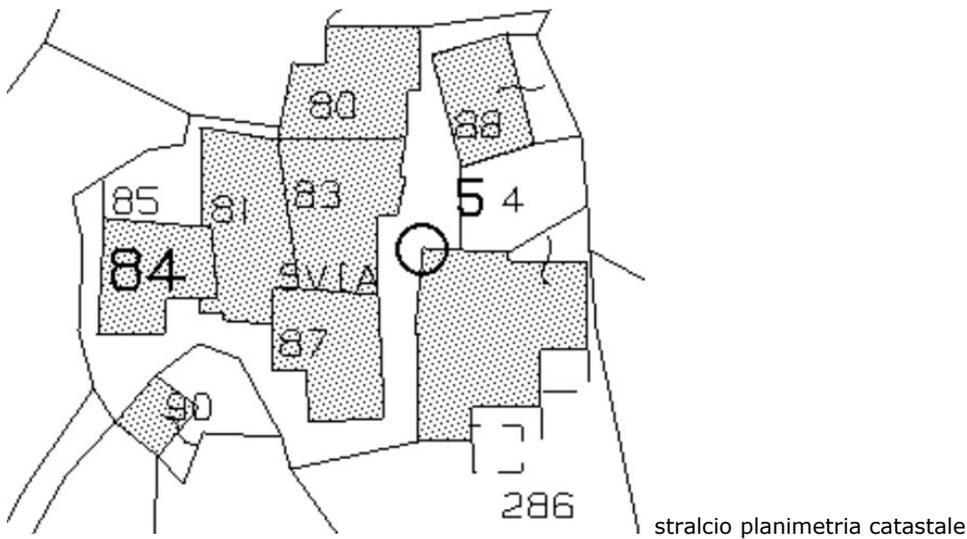
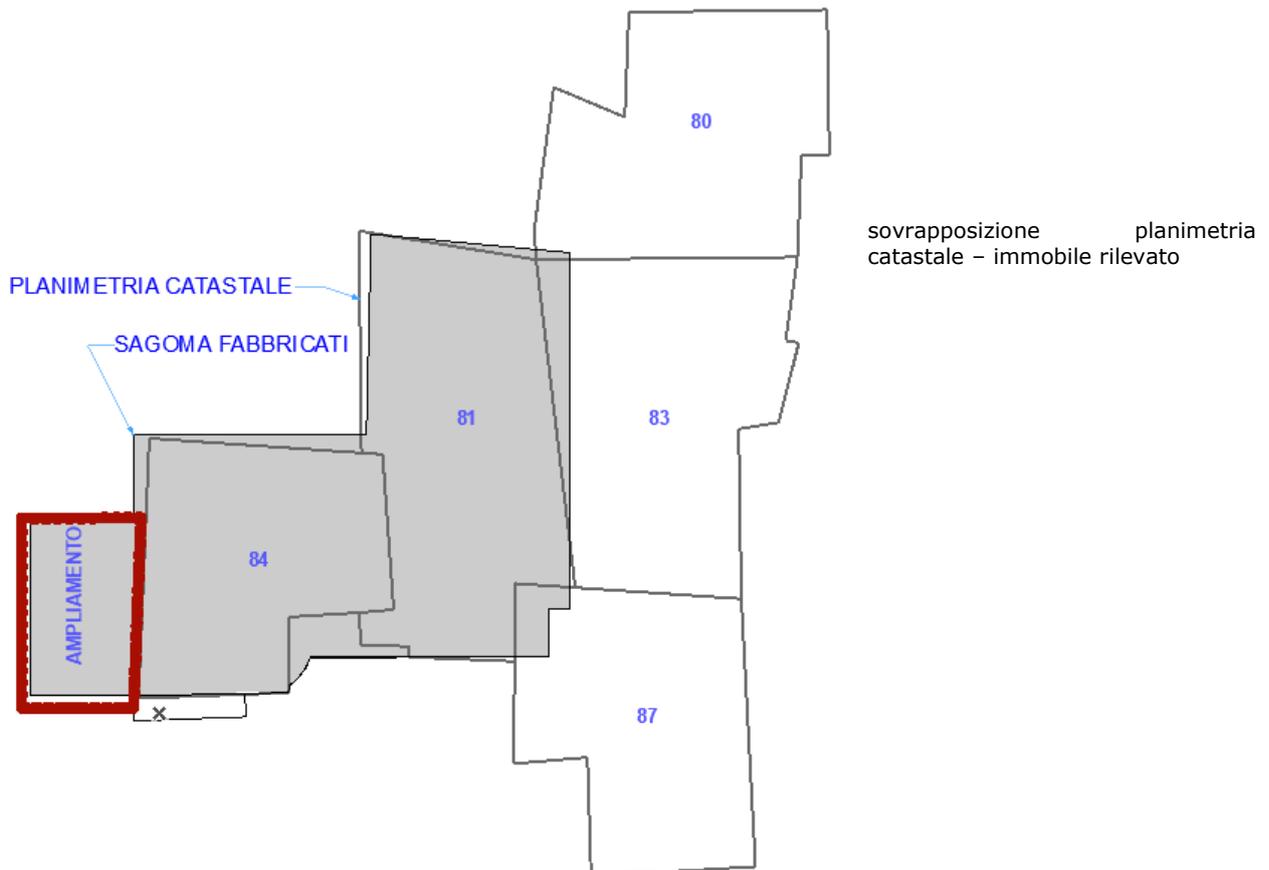
Come si evince dalla suddetta planimetria, esiste un corpo in ampliamento alla sagoma originale (delimitato in rosso), che insiste su strada vicinale (l'entità precisa dello sconfinamento sarà rilevabile solo a seguito di specifiche operazioni di rilievo topografico di precisione in sede di eventuale accastamento dell'immobile).

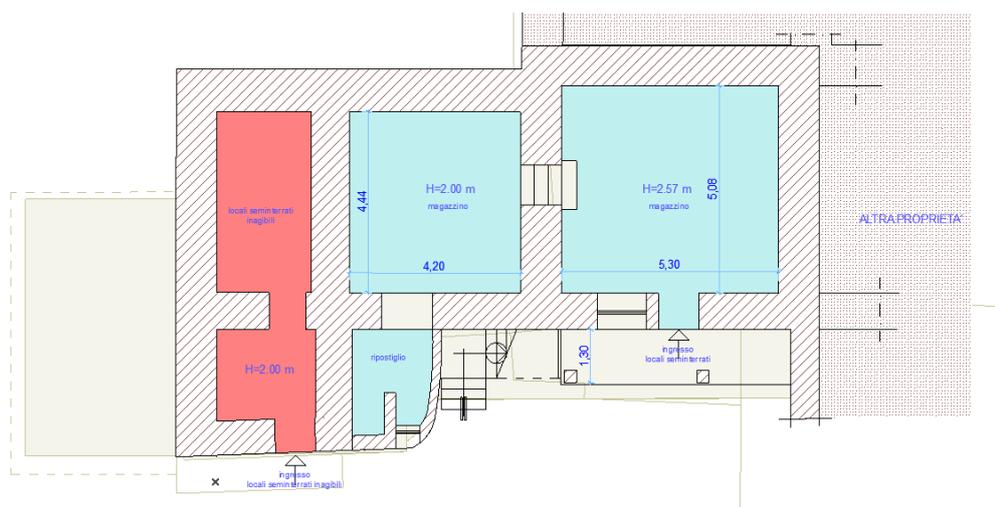
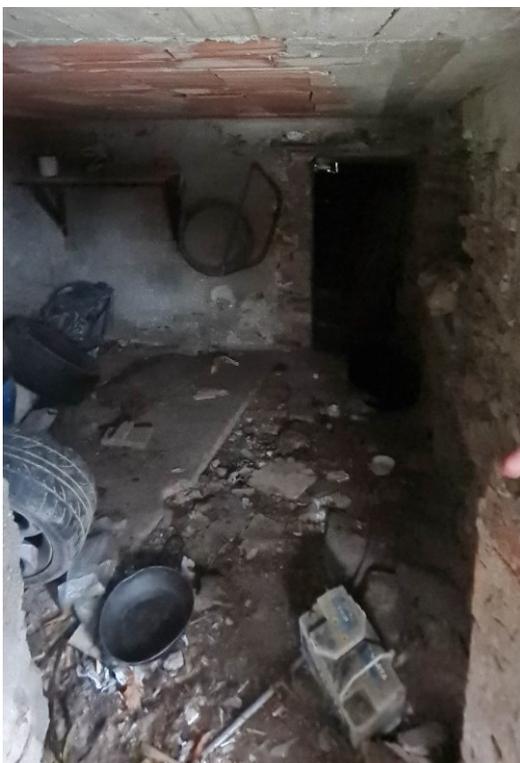
Piano terra

La porzione evidenziata in rosso, ad eccezione del soffitto (corrispondente al calpestio del piano superiore) risulta in completo stato di abbandono e non soggetta ad alcuna opera di manutenzione. Non è presente alcun tipo di rifinitura, infissi e impianti. La superficie netta di tali locali è di circa mq.17.19.

Gli altri locali risultano accessibili da un secondo ingresso posto sotto un portico in cemento armato che comprende la scala di accesso esterna al piano superiore.

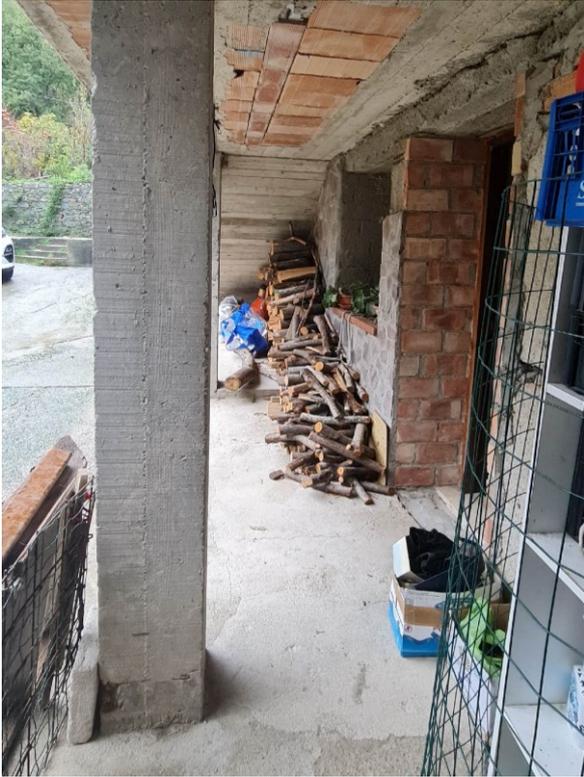
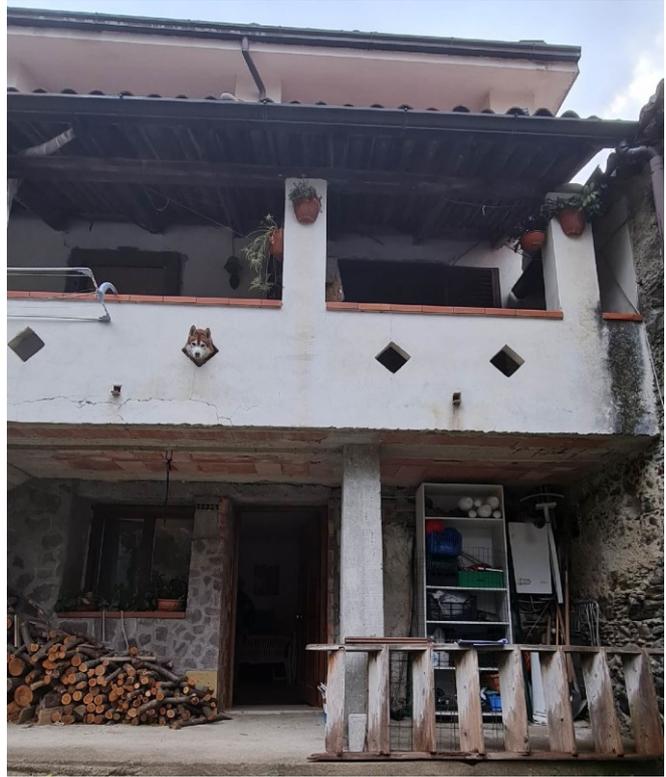
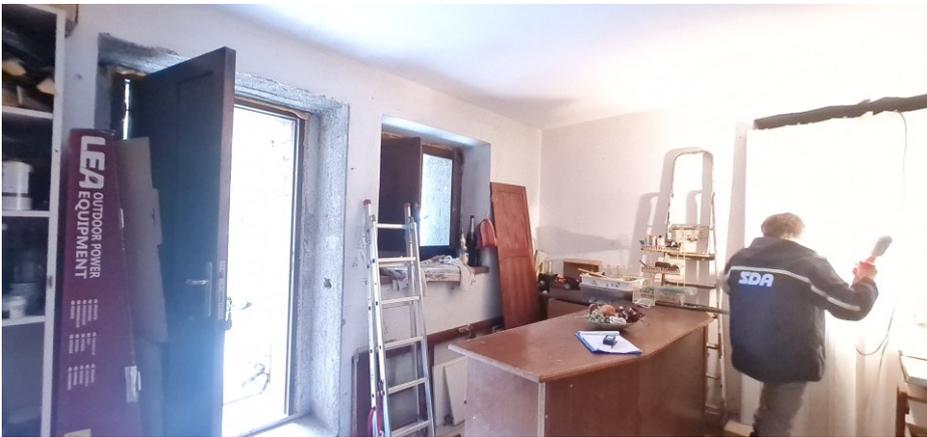
Essi comprendono due vani usati come magazzini e un ripostiglio ricavato in corrispondenza di un terrazzo posto al piano primo. Tali locali risultano quasi totalmente rifiniti (pavimenti in ceramica e intonaco in malta cementizia su pareti e soffitti) e sprovvisti di impianti (risulta solo predisposizione per l'impianto elettrico). L'altezza interna è di metri 2.57 per quello accessibile dall'ingresso e di metri 2.00 per i restanti.  
La struttura portante è in muratura di pietrame.

Le superfici nette di detti locali sono le seguenti:  
Magazzino h=2.57 m.  
mq.26.49  
Magazzino h=2.00 m.  
Mq.18.67  
Ripostiglio mq.4.49

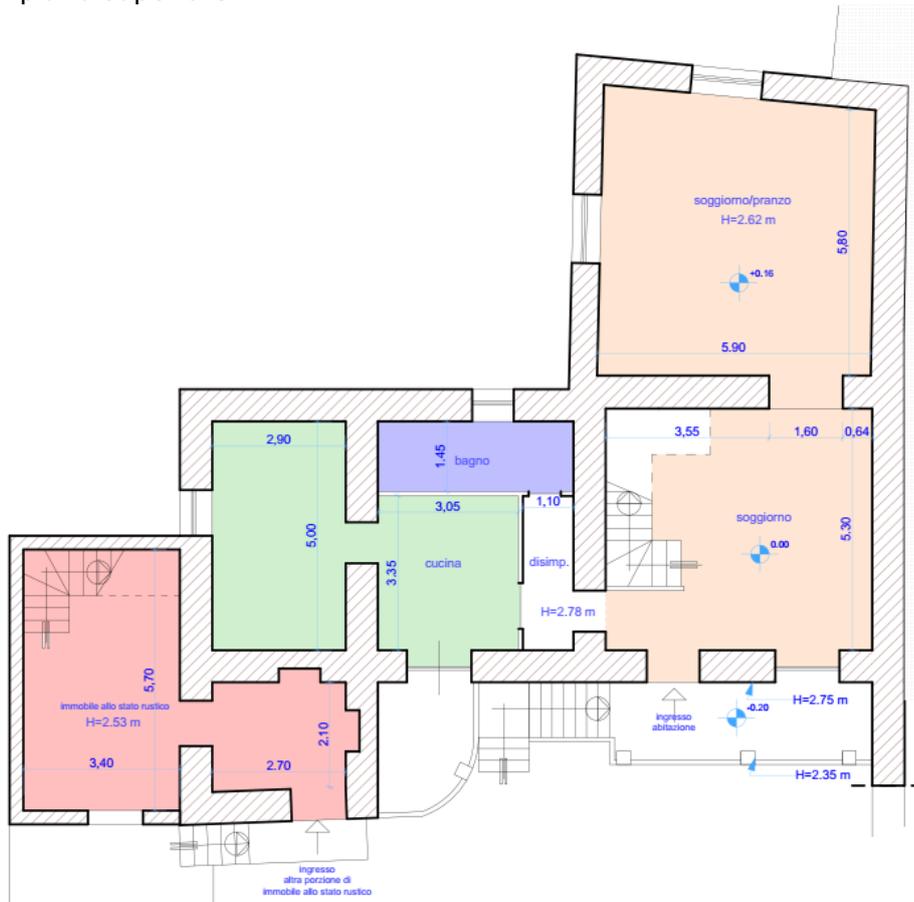
Piano primo

Al PIANO PRIMO e SECONDO, troviamo due unità immobiliari indipendenti di cui una (in rosso) allo stato rustico e l'altra destinata ad abitazione. Ognuna di esse ha una scala interna per il collegamento al piano superiore.

La porzione di immobile colorata in rosso si presenta allo stato rustico ovvero con muratura portanti e divisorie realizzate ed intonacate all'interno, presenza di soglie e controtelai. Predisposizioni di impianti elettrico, termico e idrico. Mancano massetti, impermeabilizzazione terrazzi, pavimenti, rivestimenti, infissi interni ed esterni, rifinitura scala e completamento degli impianti predisposti.

La struttura portante è in parte in muratura pietrame (di spessore maggiore di cm.30) e per la restante parte (ampliamenti e sopraelevazioni) in muratura di blocchi semipieni di tipo alveolater. La scala di collegamento tra i due livelli è in cemento armato. I solai sono in parte realizzati con travi in ferro e tavelloni e in parte gettati in opera con travetti prefabbricati e laterizi. La struttura di copertura è realizzata in cemento armato e coperta con coppi in laterizio. Sono presenti gronde e pluviali.

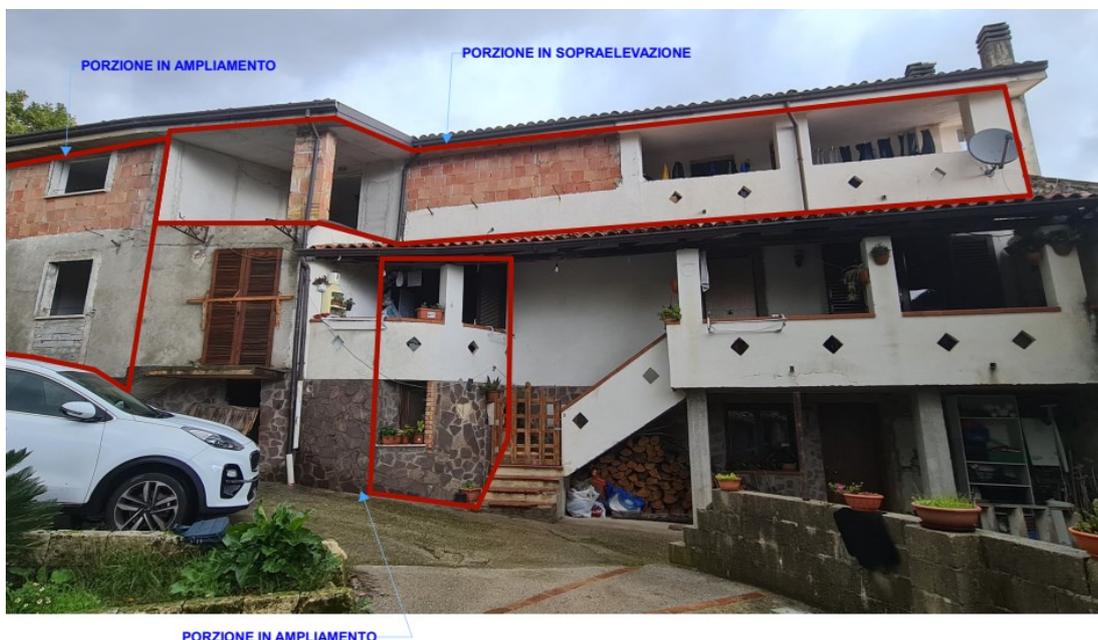
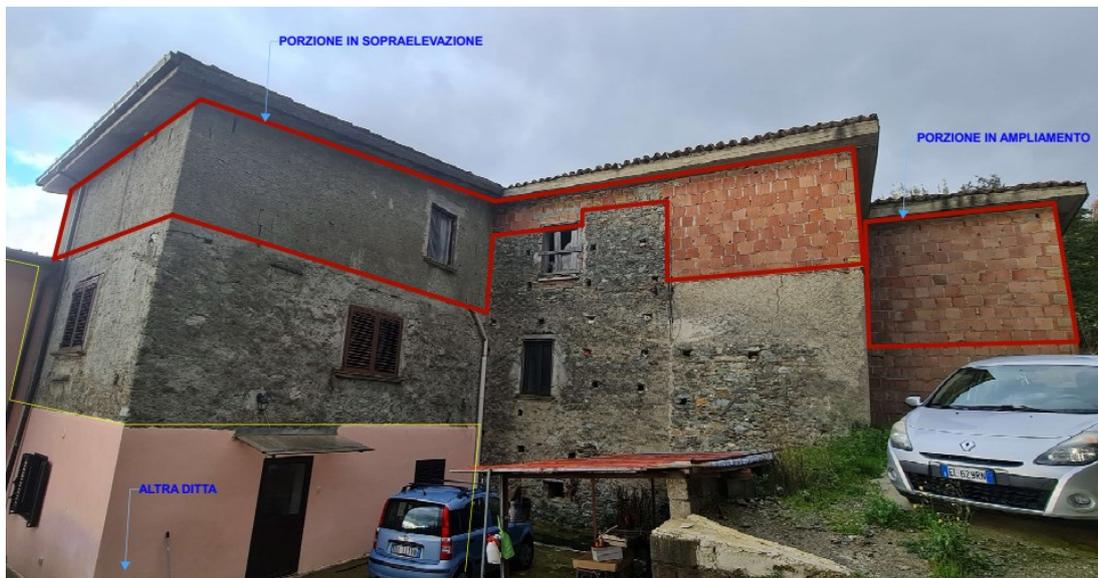
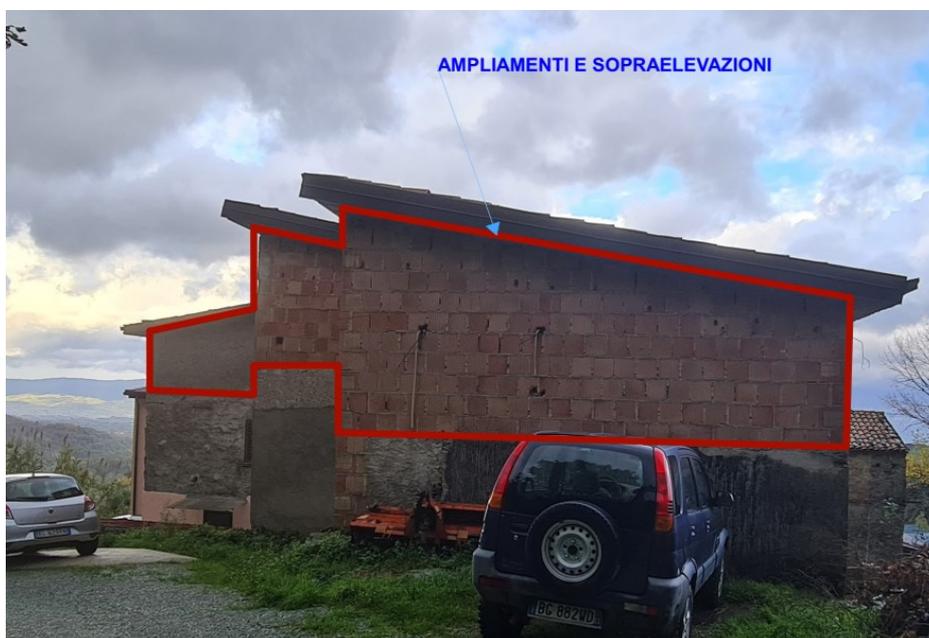
Superfici non residenziali esterne SNR:

- Ingresso mq. 9.84;
- Loggia cucina mq.5.34;
- Loggia coperta piano secondo mq.10.44.

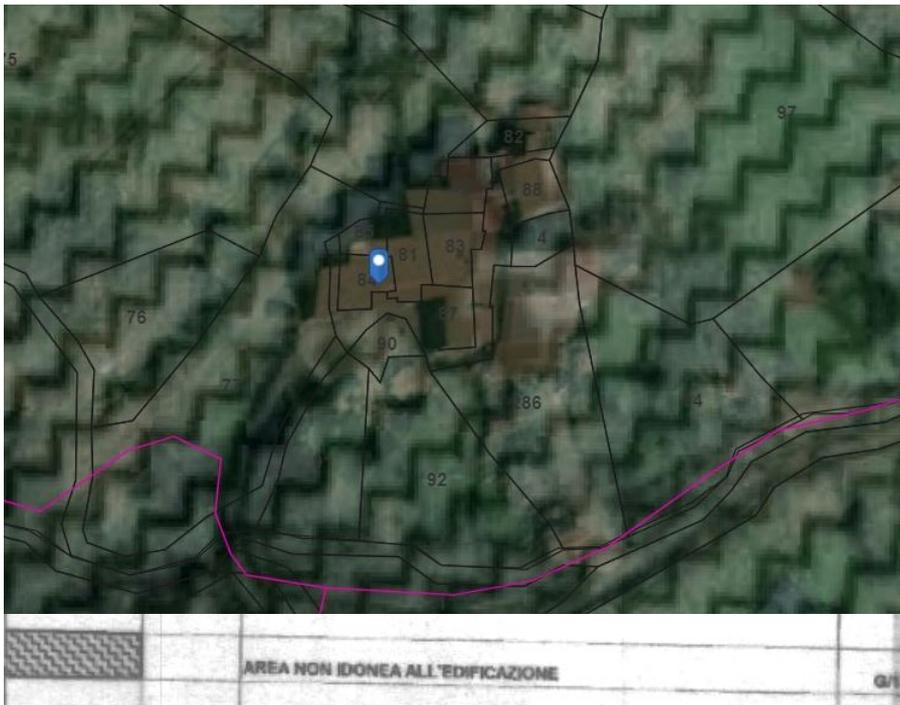
### STRALCIO STRUMENTO URBANISTICO VIGENTE

In particolare, i terreni identificati con particelle N.90-91-92 del foglio 69, ma anche gli immobili part. N.84 graffata part.N.90 e foglio N.69 – part. N.80 sub.1 graffata part.N.81, nel vigente PRG, ricadono integralmente in **area non idonea all'edificazione con vincolo a rischio frana R3 nel vigente Piano di Assetto Idrogeologico (P.A.I.).**

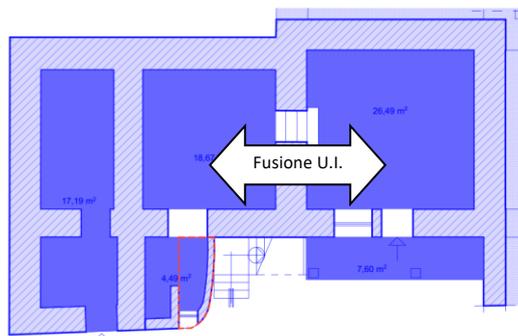
In particolare, al piano terra risulta:

- una fusione di unità immobiliari per effetto del collegamento con la porta centrale tra i locali di superficie 26.49 mq e 18.67 mq;
- ampliamento (evidenziato in rosso);
- la ricostruzione con pilastri in cemento armato del portico di ingresso esistente.

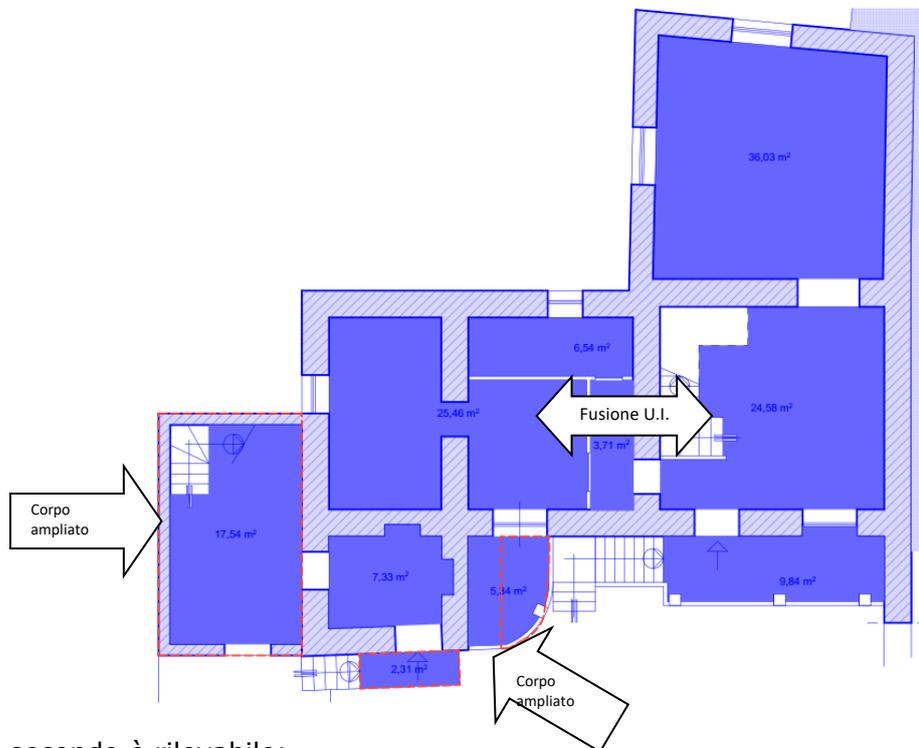
Al piano primo è rilevabile:

- una fusione di unità immobiliari;
- un corpo in ampliamento alla sagoma originale (delimitato in rosso), che insiste su strada vicinale (l'entità precisa dello sconfinamento sarà rilevabile solo a seguito di specifiche operazioni di rilievo topografico di precisione in sede di eventuale accastamento dell'immobile);
- il corrispondente ampliamento del piano terra in corrispondenza del balcone coperto a servizio della cucina (delimitato in rosso);
- il balcone di ingresso all'immobile allo stato rustico (delimitato in rosso).

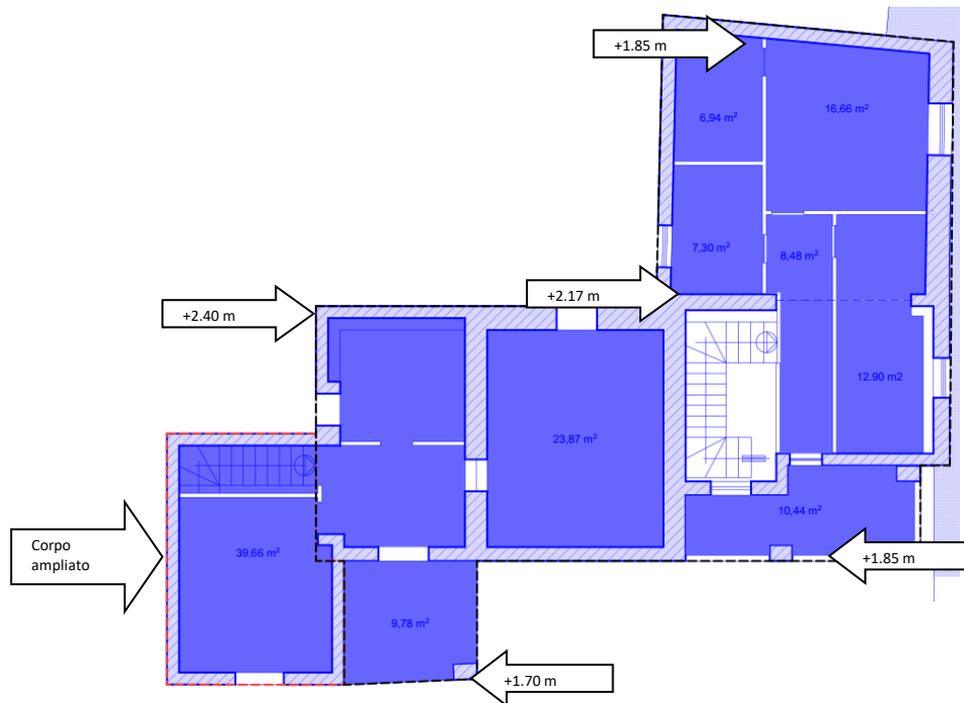
Al piano secondo è rilevabile:

- il corpo in ampliamento alla sagoma originale (delimitato in rosso), che insiste su strada vicinale;
- la sopraelevazione della restante parte degli immobili (tratteggiata in nero).

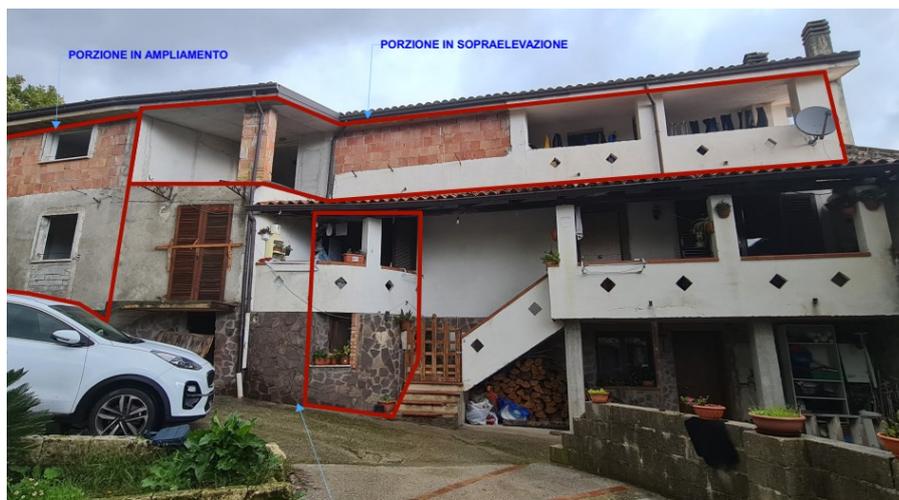
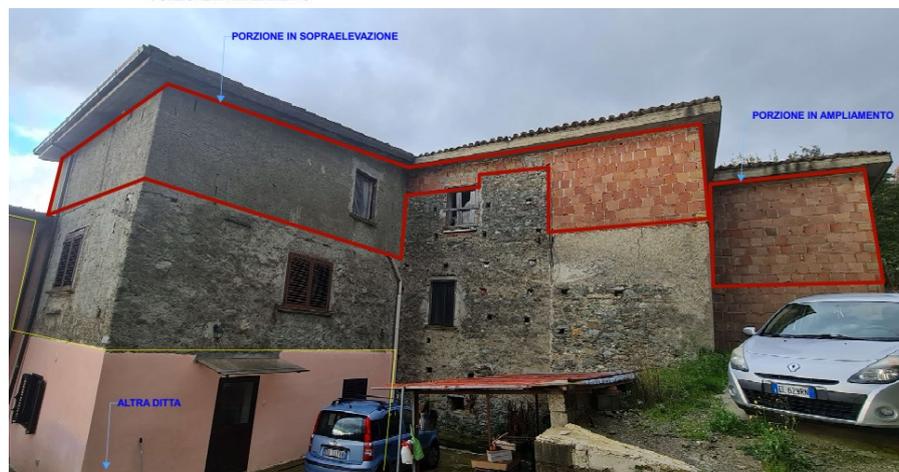
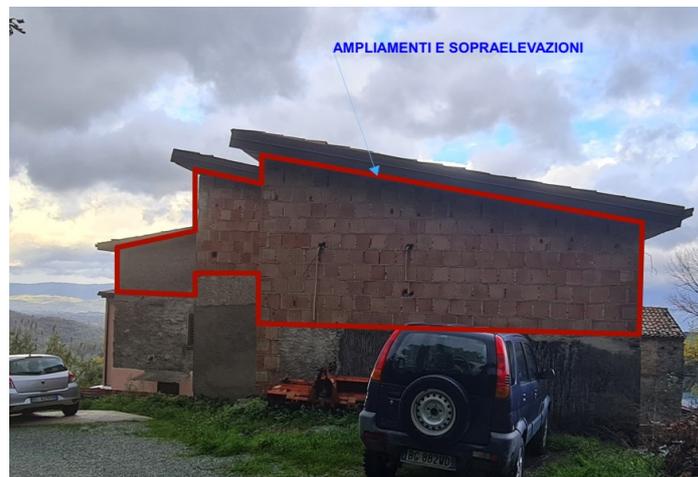
Per maggiore comprensione si allegano le seguenti foto:

Come già evidenziato in precedenza, il secondo piano mansardato risulta sopraelevato rispetto a quello che doveva essere il fabbricato originario. Tale evidenza, oltre ad essere confermata dall'attuale proprietario e committente dei lavori, è rilevabile dalle foto d'insieme del nucleo immobiliare e dalla diversa tipologia di muratura presente.

La copertura della particella 81, quasi sicuramente in origine a doppia falda, nella parte centrale, dove presumibilmente era presente il colmo originario, era alta circa 1 metro contro gli attuali metri 3.17. Agli estremi doveva essere quasi a livello solaio, con andamento simile alle coperture adiacenti lato est.

Tali costi, di cui all'allegato computo metrico estimativo, riguardano, in sintesi, la demolizione dell'attuale solaio di copertura, l'abbassamento delle murature e tramezzature, la realizzazione di cordolo in cemento armato, la posa in opera di profilati metallici tipo omega e la posa in opera di pannello di copertura coibentato tipo coppo, oltre le opere accessorie.

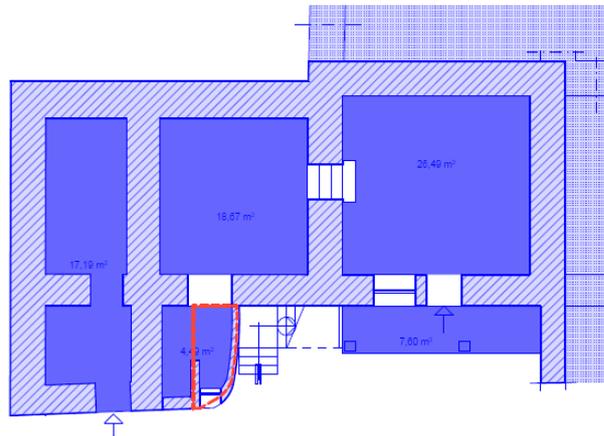
Piano Terra

Nelle seguenti planimetrie sono evidenziate, con bordo tratteggiato rosso, le zone in ampliamento rispetto alla sagoma catastale e in tratteggio nero le zone sopraelevate. Tali zone ampliate e sopraelevate sono previste in demolizioni perché non sanabili da un punto di vista urbanistico. La mancanza di planimetrie catastali e le modifiche sostanziali alla distribuzione dei locali, non consentono di identificare in modo univoco i subalterni catastali originari.
