TRIBUNALE ORDINARIO DI TORINO

RELAZIONE DI PERIZIA

ALLOGGIO in TORINO nel fabbricato di corso Giulio Cesare 76

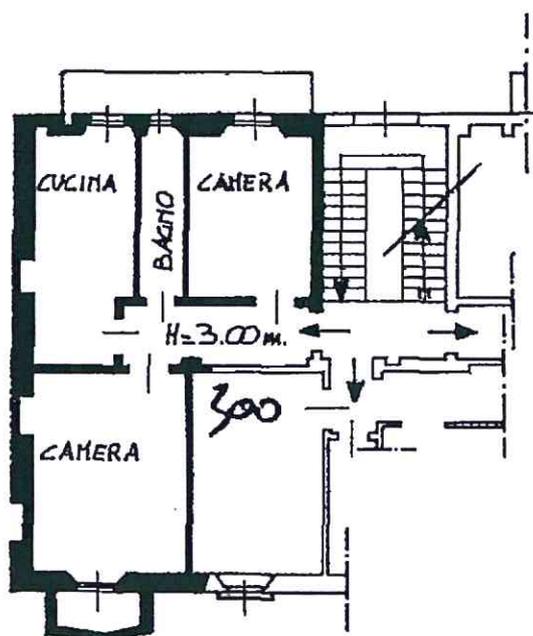
PIANTA PIANO SECONDO

1)Alloggio posto al piano secondo (terzo fuori terra) composto da ingresso, bagno, cucina, due camere, balcone su cortile e balconcino sul corso Giulio Cesare, distinto con i nn. 44-45-46 nella pianta del relativo piano compresa nella planimetria allegata al Regolamento di Condominio di cui infra.

Coerente con: corso Giulio Cesare, altro alloggio del piano di proprietà Ramasio Lino o aventi causa, vano scala, cortile comune e stabile di corso Giulio Cesare 78.

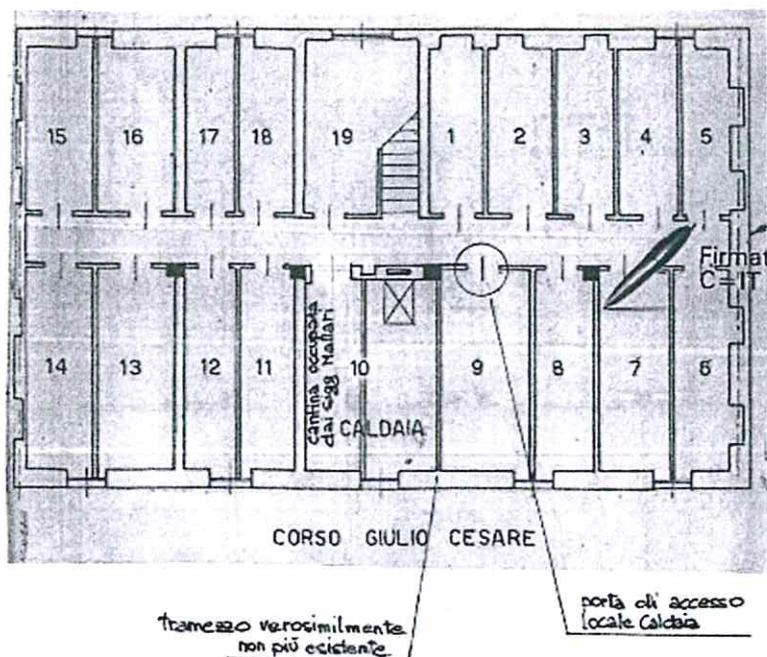
Pianta piano cantinato

Dal raffronto della situazione riscontrata in sito con la rappresentazione planimetrica catastale NON RISULTA ESSERCI corrispondenza per quanto riguarda la cantina di pertinenza in quanto:

- La cantina rappresentata sulla planimetria catastale corrisponde al locale distinto nella planimetria condominiale con il n.10 recante la dicitura caldaia, e non corrisponde con la situazione rilevata in sito.
- La cantina distinta con il n.9 indicata nel rogito di provenienza con riferimento alla planimetria condominiale, pure non corrisponde con la situazione rilevata in sito, ove la medesima risulta essere la porzione di accesso dell'attuale locale caldaia
- la cantina occupata dai sigg. [REDACTED] in sito è, con riferimento alla rappresentazione catastale, una porzione del locale raffigurato distinto con il n.10 e recante la dicitura caldaia nella planimetria condominiale.

Si deduce quindi che la cantina originariamente compravenduta risulterebbe essere stata verosimilmente coinvolta nella trasformazione dell'originario locale caldaia per verosimili esigenze di sostituzione della originaria caldaia a carbone dell'epoca di costruzione e ugualmente la cantina occupata dai sigg. [REDACTED] sarebbe stata ricavata nella medesima trasformazione.

Il tutto come meglio rappresentato quivi in appresso nella planimetria prodotta dalla scrivente, ripresa da quella condominiale a cui fa riferimento il rogito di provenienza, con l'indicazione della situazione rilevata in sito:

Sarà ad esclusiva cura e spese dell'aggiudicatario la predisposizione e presentazione presso l'Agenzia del Territorio, Sezione Catasto Fabbricati della pratica di aggiornamento catastale che si renderà necessaria per la regolarizzazione di quanto sopra riscontrato, i cui costi e tipologia di presentazione dipenderanno dall'orientamento della competente Amministrazione al momento della presentazione e indicativamente come in appresso:

- Presentazione da parte di tecnico abilitato di pratica di variazione per l'aggiornamento catastale che dovrà corrispondere con la rappresentazione grafica della pratica di regolarizzazione edilizia.
- Parallela richiesta di nuovo subalterno per l'integrazione della rappresentazione grafica del locale cantina pertinenziale in ottemperanza alle nuove disposizioni dell'Agenzia dell'Entrate in vigore dal 1° luglio 2020 che richiedono un riferimento autonomo per tali locali pertinenziali.

Per quanto riguarda la cantina trattasi di difformità riguardanti delle traslazioni di muratura assimilabili a modifiche interne, regolarizzabili a livello condominiale mediante presentazione di CILA in sanatoria

per ridimensionamento cantine con l'esborso complessivo della sanzione di €1.000,00 oltre all'onorario del tecnico incaricato.
