TRIBUNALE DI PALERMO
SEZIONE SESTA CIVILE – ESECUZIONI IMMOBILIARI

Esecuzione Immobiliare R. G. Es. 308/2021

RELAZIONE DI STIMA

*Piena ed intera proprietà di abitazione sita in Partinico (PA), via
Cirino n. 12-14, piano terra, primo e secondo, in Catasto Fabbricati
al fg. 12 p.lla 1132*

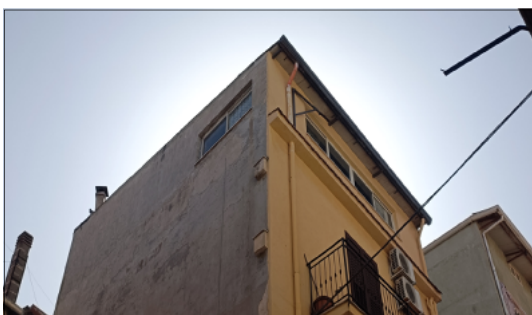
Sopraelevazione P3°

- al piano di copertura (piano terzo), realizzazione di ulteriore piano abitato composto da un grande vano con annesso servizio igienico, in luogo del terrazzo di copertura non praticabile indicato nei grafici assentiti;
- differente sviluppo delle rampe di scale di collegamento tra i livelli.

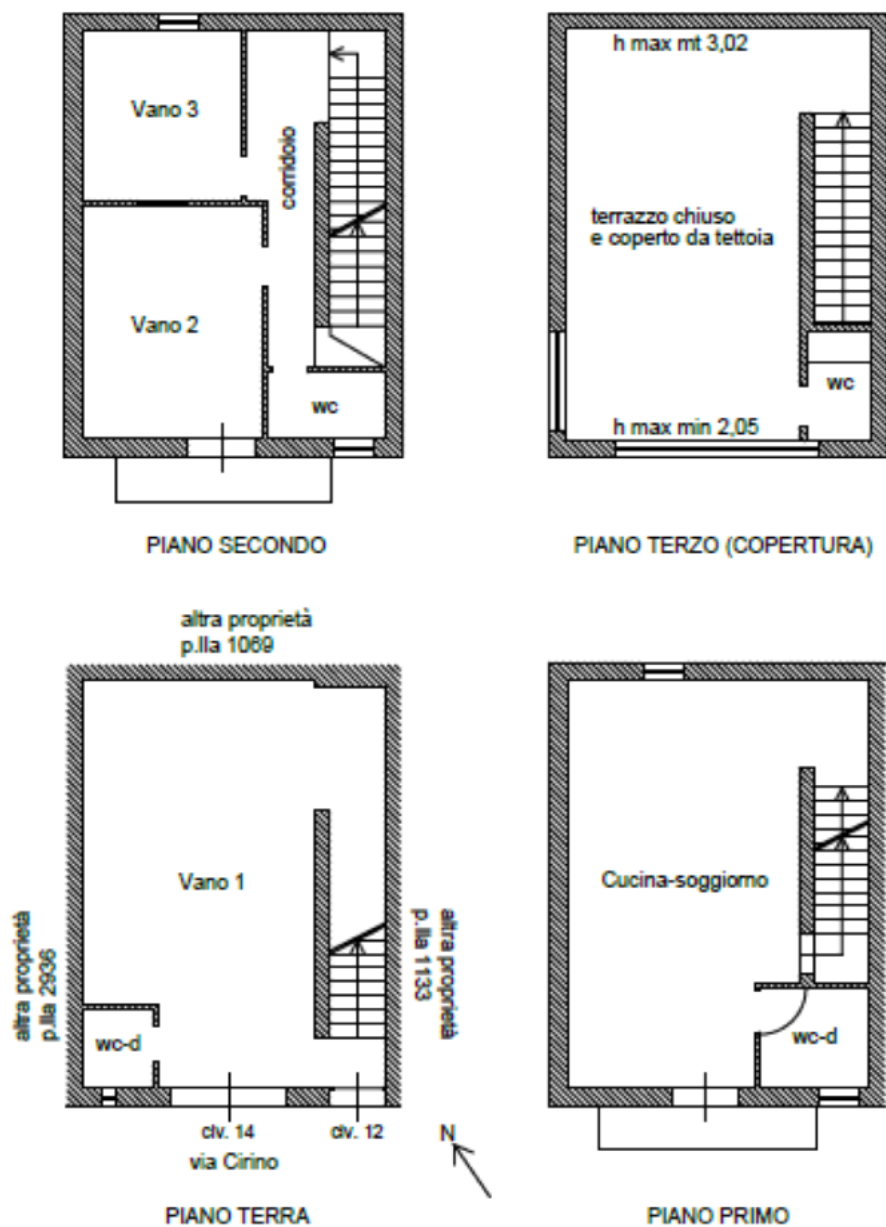
Planimetria dello stato reale dei luoghi in All. 12

Descrizione dell'immobile oggetto del pignoramento – L'unità immobiliare (v. planimetrie dello stato reale dei luoghi in Allegato 12) è attualmente composta al **piano terra** da un grande vano destinato a locale di deposito (foto da 7 a 13) con attiguo servizio igienico, dotato di lavabo, vaso e doccia (foto 14). Nel vano è stato ricavato un angolo lavanderia con piletta e piano in marmo (foto 10). Continuando a salire la scala (foto 15), si raggiunge il **piano primo**, che risulta composto da un unico grande ambiente destinato a cucina-soggiorno prospettante su via Cirino (foto 16-17-18-19) con annesso wc-doccia (foto 20) e balcone attiguo (foto 21). Dal piano primo la scala (foto 22) raggiunge il **piano secondo** costituito da un corridoio (foto 23), da due vani destinati a camere da letto (foto da 24 a 29), di cui la principale comunicante con un balcone (foto 30), e da un servizio igienico con lavabo, vaso e bidet (foto 31). Infine, la scala conduce al **piano di copertura**, in cui

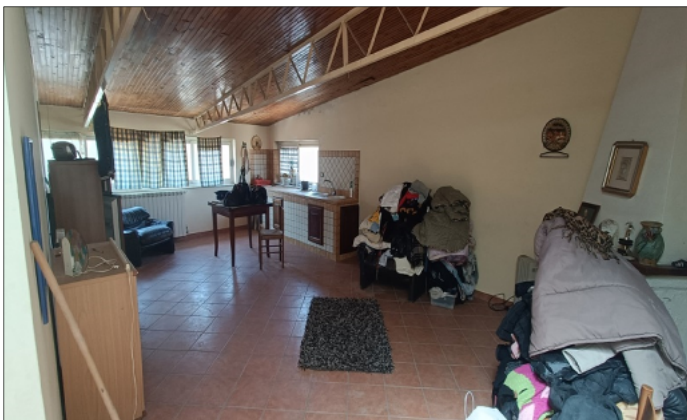
Vano aggiuntivo P3° (abusivo)
