**TRIBUNALE DI LAGONEGRO**  
**SEZIONE PROCEDURE CONCORSUALI**

LIQUIDAZIONE GIUDIZIALE  
**R.G. 7/2024**

**Perizia dell'Esperto**

**LIQUIDAZIONE GIUDIZIALE**

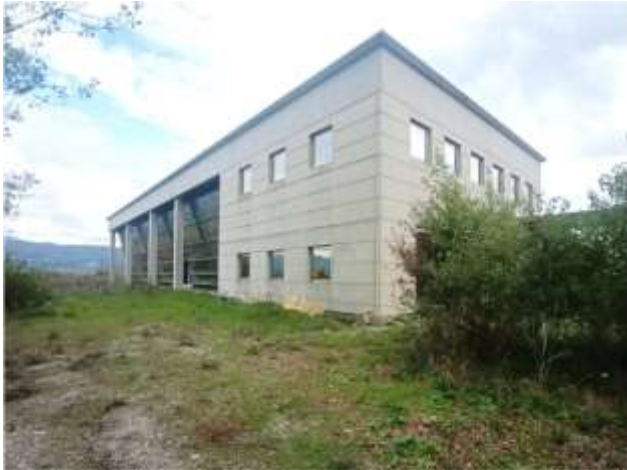
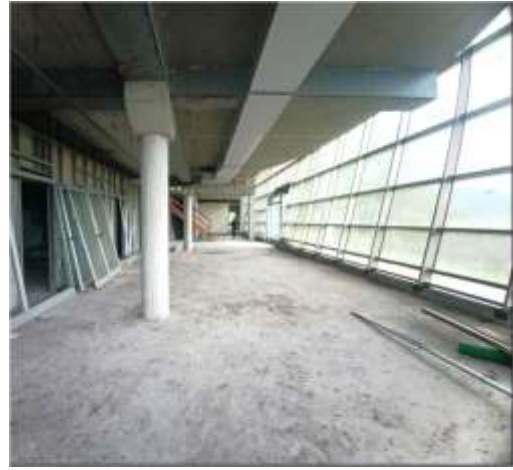
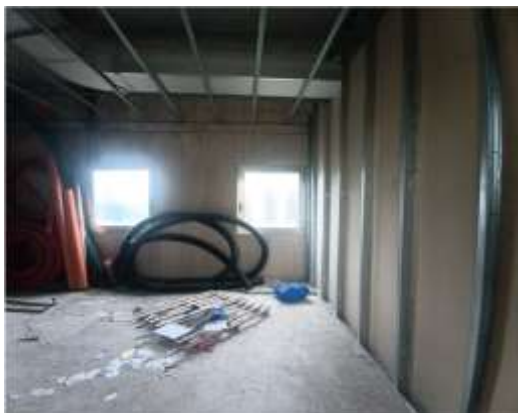
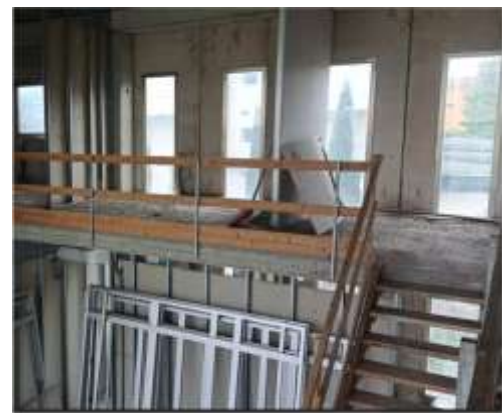
L'edificio è disposto su due livelli e gode di una corte esclusiva che lo circonda, con accesso diretto da via *Varco della Calce* verso Ovest. Il lotto è interamente recintato da un muro in cemento armato sormontato da una recinzione metallica. Gli interni, attualmente allo stato grezzo, offrono ampi spazi destinabili a sale d'attesa, reception, sala riunioni, mensa, servizi igienici e uffici. Al primo piano, un'ampia area a ovest è prevista per una sala riunioni, mentre gli altri ambienti, di dimensioni più contenute, sono destinati a uffici e postazioni per call center.

Allo stato attuale il fabbricato non risulta completato, di seguito si elencano i lavori da eseguirsi per il suo completamento:

- Realizzazione delle divisioni interne;
- Installazione dell'impianto di climatizzazione per il riscaldamento, il raffrescamento e la produzione di acqua calda sanitaria;
- Pavimentazione del piazzale esterno;
- Sostituzione della scala interna provvisoria in legno con una scala definitiva;
- Realizzazione delle pavimentazioni interne;
- Completamento degli impianti elettrici e idrosanitari;
- Installazione delle porte interne;
- Esecuzione delle coibentazioni, delle finiture e delle pitture interne;
- Realizzazione dell'impianto antincendio.

Detti lavori di completamento saranno detratti dal valore di stima finale.

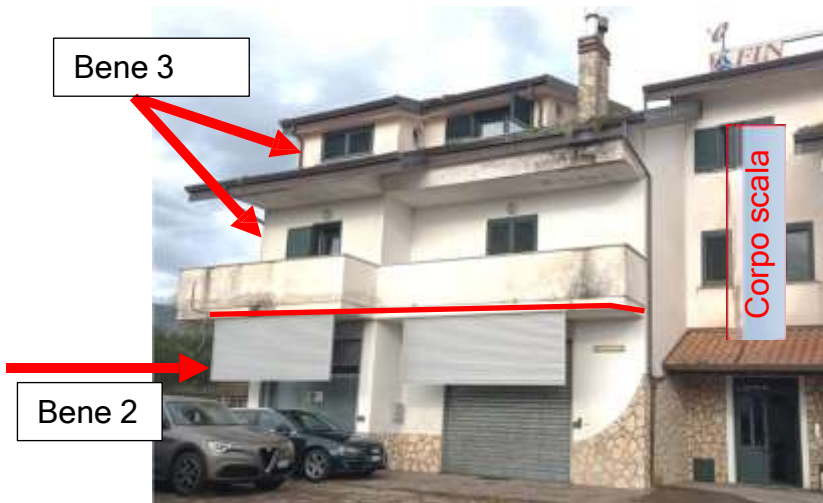
Vista lato ingresso

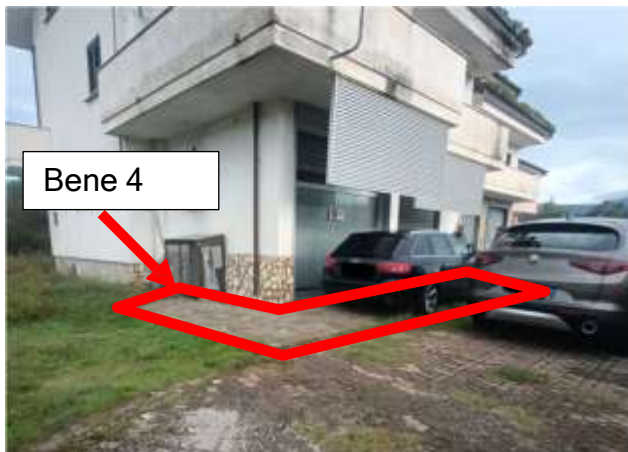
Vista della corte BCNC ai sub 2 e 3

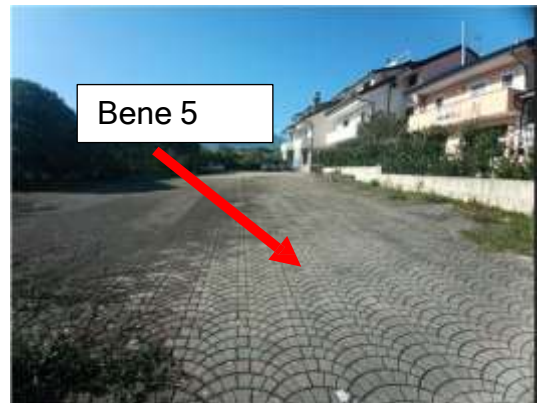
Vista del piazzale di ingresso

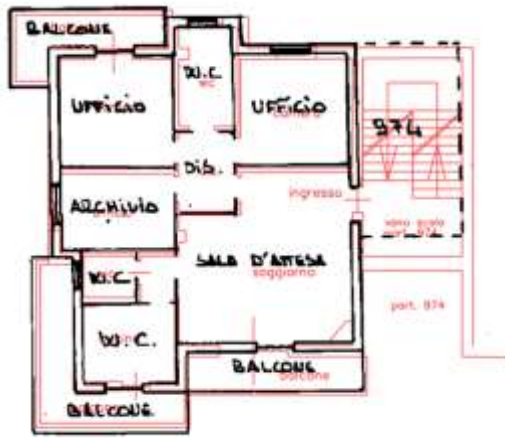
Piano primo

Il bene risulta regolarmente accatastato, e riportato al Catasto Fabbricati in categoria A/7 "Abitazioni in villini". Le divisioni interne non risultano coerenti con la planimetria catastale, e le destinazioni indicate nella planimetria catastale non corrispondono con la situazione attuale.

Di seguito si riporta la sovrapposizione tra lo stato dei luoghi rilevato e la planimetria catastale:

Pertanto, il futuro acquirente, dovrà procedere alla presentazione di nuovo DOCFA, in variazione, al fine di regolarizzare la scheda planimetrica. I costi saranno successivamente detratti dalla valutazione finale.

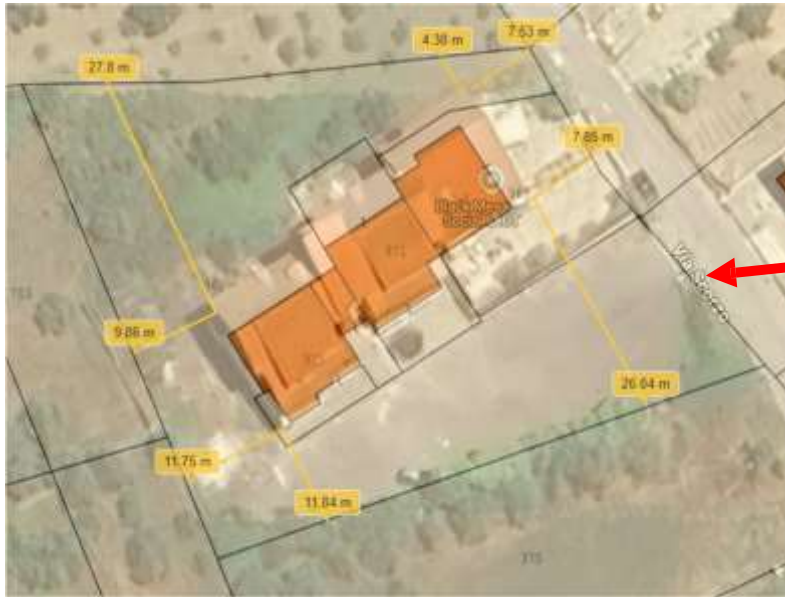
stato di fatto

Si precisa che la posizione planimetrica dell'area di sedime risulta spostata rispetto ai grafici progettuali

- spostamento planimetrico dell'area di sedime del fabbricato, oltre che allo spostamento dell'ingresso carrabile;
- Bene 2, diversa destinazione d'uso (o ripristino alla destinazione di progetto), diverse aperture esterne e lievi difformità interne;
- Bene 3, al piano primo risultano differenze sulle aperture esterne;
