TRIBUNALE CIVILE E PENALE DI POTENZA

PROCEDIMENTO DI ESPROPRIAZIONE IMMOBILIARE:

Numero R.G.E: 31/2013

Relazione di Consulenza Tecnica: R.G.E. n° 31/2013 promosso da MONTE PASCHI DI SIENA in danno di ~~Monte Paschi di Siena~~

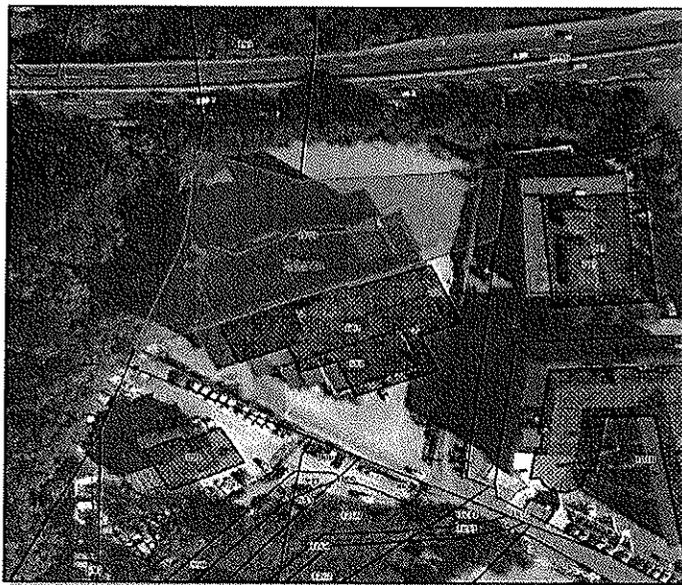
*Sovrapposizione dell'ortofoto con la mappa catastale.*

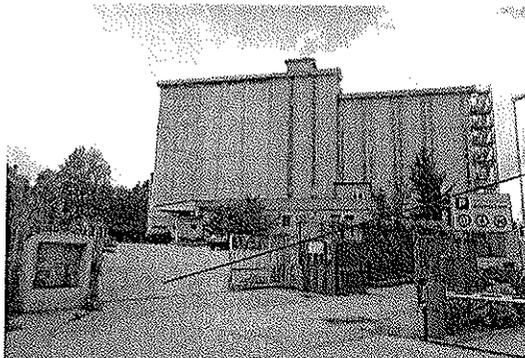
Ad oggi l'accesso al lotto oggetto di pignoramento (fabbricato e aree pertinenziali – p.lla 1673) avviene mediante un cancello carrabile, dal quale si accede ad una prima area esterna ( p.lla 682) costituita da viabilità interna, piazzale e parcheggi, non oggetto di pignoramento e intestata a persone diverse dall'esecutato.

Accesso dalla p.lla 682 non  
oggetto del pignoramento

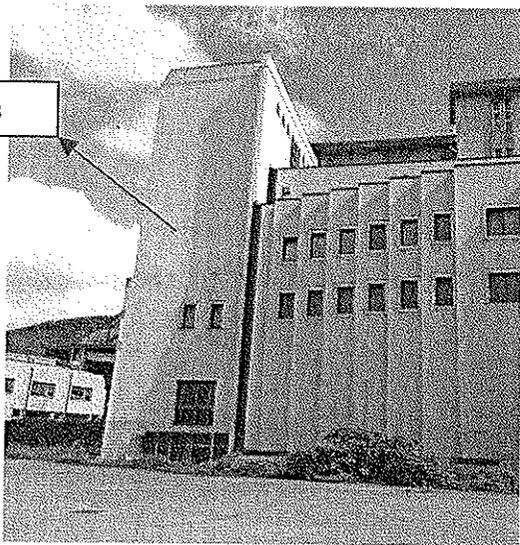
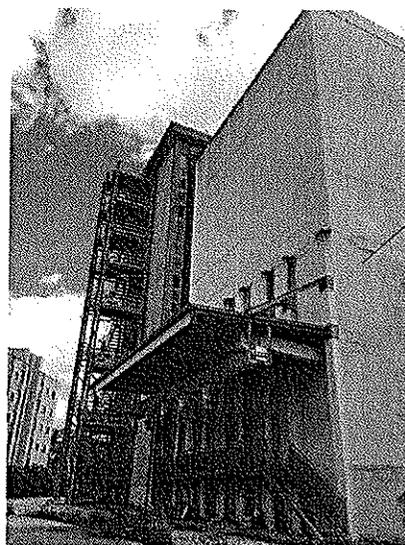
Tale corpo di fabbrica, realizzato sul fronte est dell'edificio principale, si sviluppa per un'altezza complessiva pari a m 26,50, e presenta alla base una tettoia metallica alta 5,80 m posta a protezione della scala metallica esterna, utilizzata altresì per lo scarico delle materie prime impiegate per le lavorazioni. Il corpo si presenta quasi completamente chiuso e privo di aperture, ad eccezione della copertura su cui è presente un oblò utilizzato per le ispezioni dall'alto e di piccole aperture poste sul fronte laterale e sulla parte alta del fronte adiacente al secondo corpo di fabbrica.

Dal punto di vista strutturale tale fabbricato è stato realizzato con struttura in c.a. e dal punto di vista delle finiture lo stesso risulta essere intonacato e pitturato.

Torre -Silos

In termini manutentivi l'immobile necessita di interventi di manutenzione ordinaria.

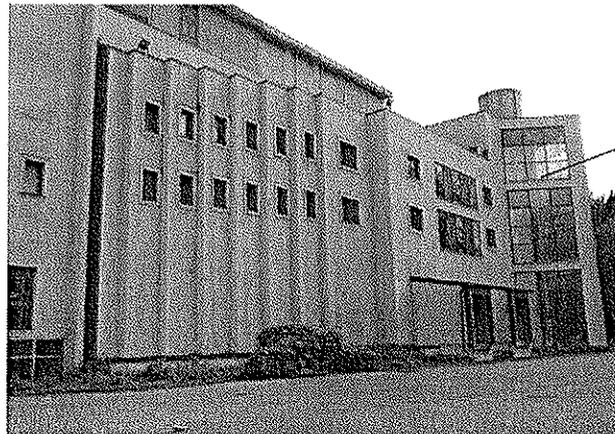
Vano scala autorizzato in concessione

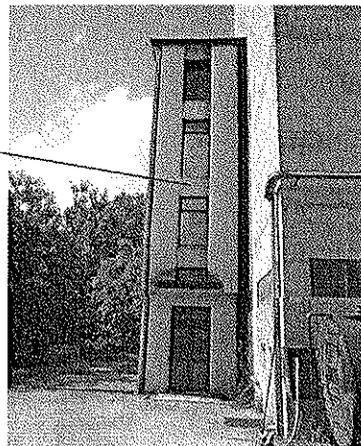
Vano scala realizzato in difformità alla concessione

- *Realizzazione di un corpo scala/ascensore sul fronte est non previsto negli elaborati di concessione;*
- *Mancata realizzazione del piano porticato alla torre-silos oltre alla realizzazione di una tettoia metallica esterna per lo scarico merci;*
- *Mancata realizzazione dell'ascensore previsto all'interno del corpo scala posto sul fronte principale e della scala metallica prevista al piano attico, per l'accesso alla copertura;*
- *Diversa allocazione dei locali tecnologici, prevista al piano attico, posti al piano terra all'interno dell'ambiente destinato alla produzione;*
- *Lievi modifiche alla distribuzione interna degli ambienti dei vari piani;*
- *Realizzazione di un ulteriore accesso all'area stoccaggio sul fronte principale.*

Considerato che l'unica difformità che ha comportato la realizzazione di nuovi volumi è quella della realizzazione del corpo scala/ascensore in corrispondenza del fronte ovest, mentre le altre difformità rilevate sono sanabili mediante la corresponsione di una sanzione pecuniaria di seguito si riporta il calcolo effettuato per la realizzazione del corpo scala/ascensore.

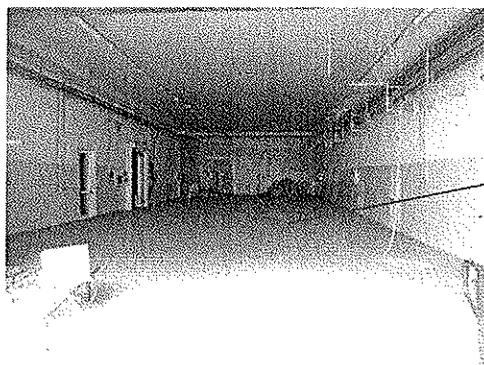
Area destinata precedentemente alla produzione ed oggi dismessa

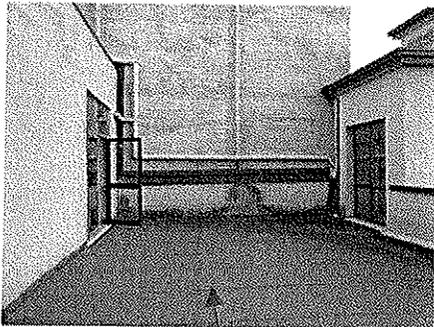
Terrazzo aperto da cui si accede al locale deposito

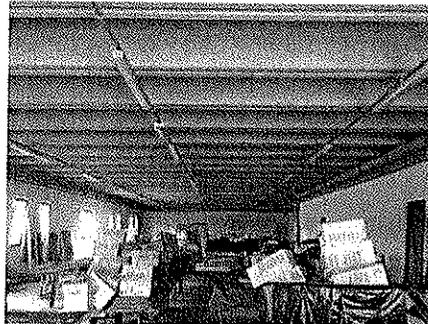
Locale deposito

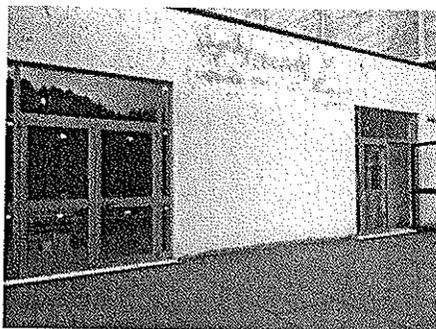
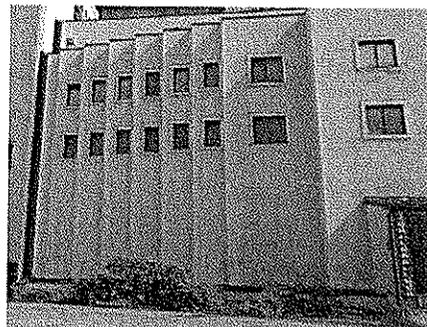
Esternamente l'intero corpo di fabbrica oggetto del presente procedimento risulta interamente intonacato e pitturato, in termini manutentivi presenta uno stato di conservazione complessivamente discreto, anche se ad oggi lo stesso necessiterebbe di alcuni interventi di manutenzione ordinaria atti ad evitare l'aggravarsi di problematiche già presenti e tipiche in edifici non utilizzati, il tutto come meglio evidenziato nella documentazione fotografica allegata.

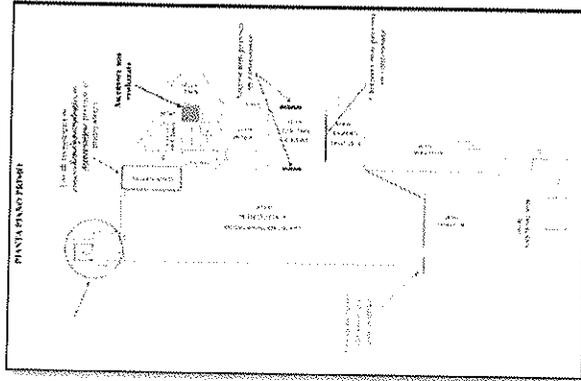
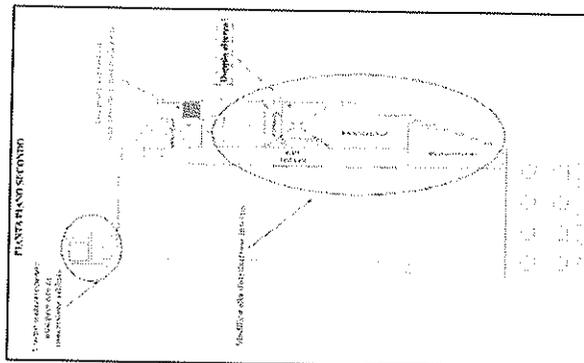
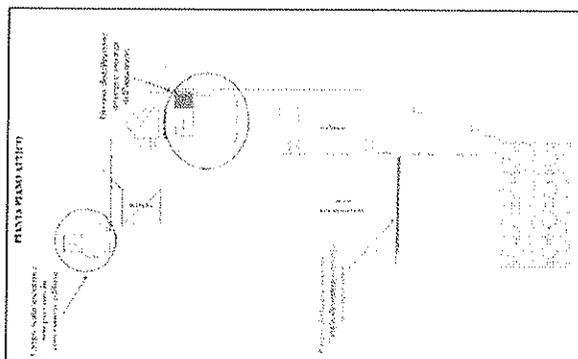
Le difformità rilevate, così come richiesto dal G.E., sono state riportate su opportuna planimetria ( Allegato G) di seguito riprodotta.

*Planimetria dello stato reale dei luoghi con indicazioni grafica della difformità riscontrate*

Accertata la sussistenza delle citate difformità e verificata la sanabilità rispetto alle Norme tecniche di attuazione del Piano Regolatore Generale del Consorzio per lo sviluppo Industriale del Comune di Potenza, di seguito si riporta la procedura da seguire per la regolarizzazione delle difformità e i relativi costi.
