Fallimento LOFT Immobiliare s.r.l. in liquidazione

RELAZIONE DI STIMA DI BENI IMMOBILI

Immobili posti nel Comune di Santa Croce sull'Arno (PI)

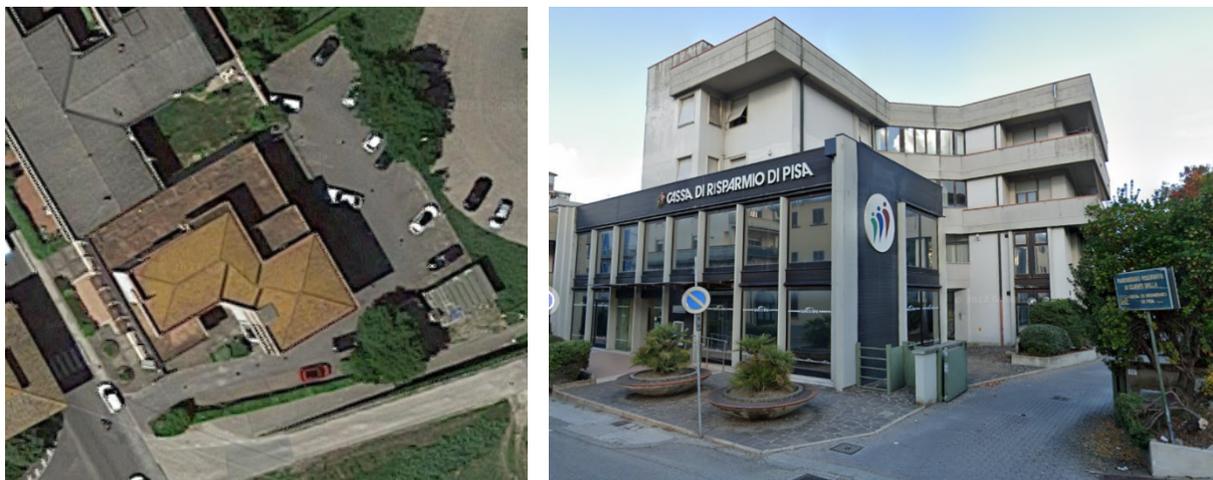
Fig. 2 – Individuazione del fabbricato comprendente gli immobili oggetto di stima

Il fabbricato, libero su tre lati e dotato di un resede a comune sistemato con autobloccanti (si veda la fotografia aerea in Fig. 2), comprende:

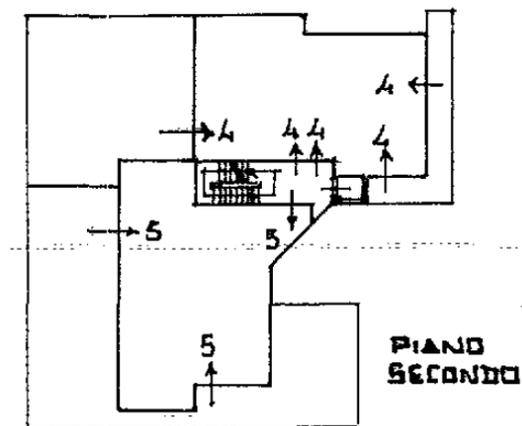
Fig. 3 – Estratto dell’elaborato planimetrico – piano secondo

- al piano secondo si trovano due dei quattro uffici oggetto di stima (identificati al Catasto al F. 19, part. 55, sub. 4 e 5 – si veda l’estratto dell’elaborato planimetrico in Fig. 3), con accesso da un vano scala a comune provvisto di vano ascensore, con ingresso da viale A. Gramsci n. 13;

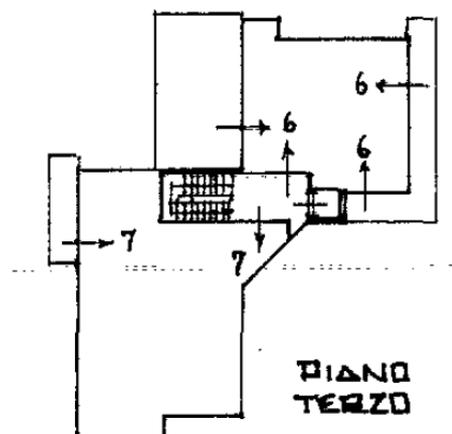
Fig. 4 – Estratto dell’elaborato planimetrico – piano terzo

- al piano terzo si trovano gli ulteriori due uffici oggetto di stima (identificati al Catasto al F. 19, part. 55, sub. 6 e 7 – si veda l’estratto dell’elaborato planimetrico in Fig. 4), sempre con accesso dal vano scala a comune sopra identificato;

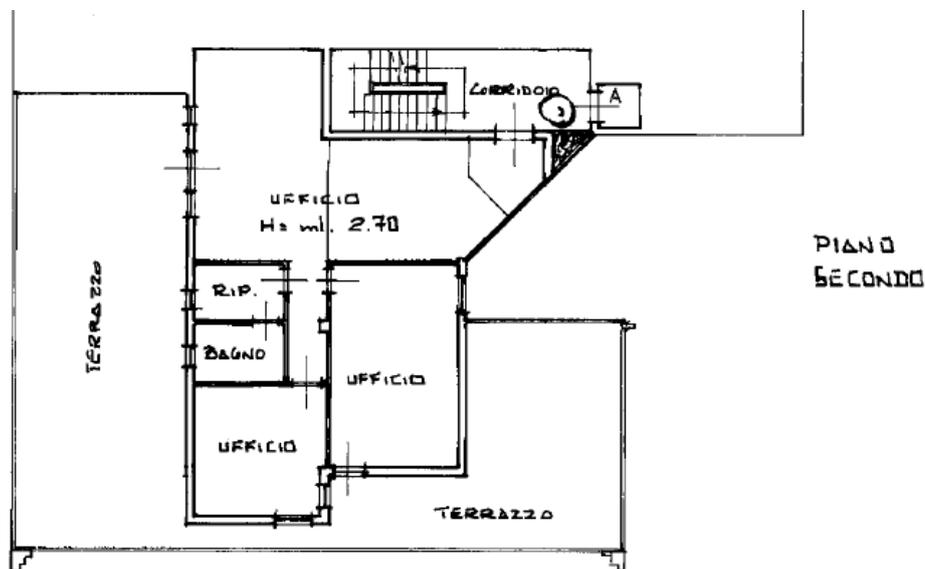
Fig. 5 – Stralcio della planimetria catastale dell'unità immobiliare oggetto di stima

Dal pianerottolo del piano secondo del vano scala a comune, si accede attraverso un portone d'ingresso in legno posto sulla parete destra salendo dalle scale, all'ufficio identificato catastalmente al F. 19/55/4 (si veda lo stralcio della planimetria catastale in Fig. 5).

Dal portone si accede ad un ampio locale destinato ad ufficio dotato di ampie aperture finestrate, alcune aperte sul fronte principale, altre aperte su un ampio lastrico solare; una porzione di tale lastrico risulta annessa all'ufficio in esame, mentre la restante parte risulta di proprietà dell'ufficio identificato al sub. 5, la cui descrizione viene svolta al successivo paragrafo 2.2; si osserva che il lastrico solare si presenta come un'unica area e che le due porzioni di lastrico non risultano fisicamente separate.

Dal suddetto locale si accede quindi ad un corridoio che disimpegna ulteriori due locali destinati ad ufficio, ed un ripostiglio attraverso il quale si raggiunge il servizio igienico nel quale è stata ricavata la doccia mediante la realizzazione di un muretto; nello scarico della doccia confluiscono alcune tubazioni, per le quali non è stato possibile riscontrarne l'origine e la funzione.

Come desumibile dal materiale fotografico prodotto in Allegato 1 alla presente relazione, l'immobile oggetto di stima si presenta in condizioni di conservazione normali, ad eccezione del lastrico solare, che presenta su quasi tutta la superficie il deposito di guano di piccioni e la presenza di muschio e vegetazione cresciuti nelle fughe delle mattonelle; si osserva inoltre che una porzione del lastrico risulta delimitata da una recinzione metallica alta circa un metro.

L'ufficio risulta dotato di infissi interni in legno, infissi esterni in alluminio con avvolgibili in pvc, impianto elettrico realizzato in parte sottotraccia ed in parte in canaletta esterna, impianto di climatizzazione dotato di fan coil.

- nella planimetria dell'ufficio identificato al subalterno 4 non risulta rappresentato il tramezzo realizzato all'interno del servizio igienico per la delimitazione della doccia;
- nella planimetria dell'ufficio identificato al subalterno 5 risultano rappresentate alcune partizioni interne attualmente non presenti; inoltre risultano rappresentati due servizi igienici, mentre nel corso del sopralluogo è stato rilevato un solo w.c. (variato rispetto alla

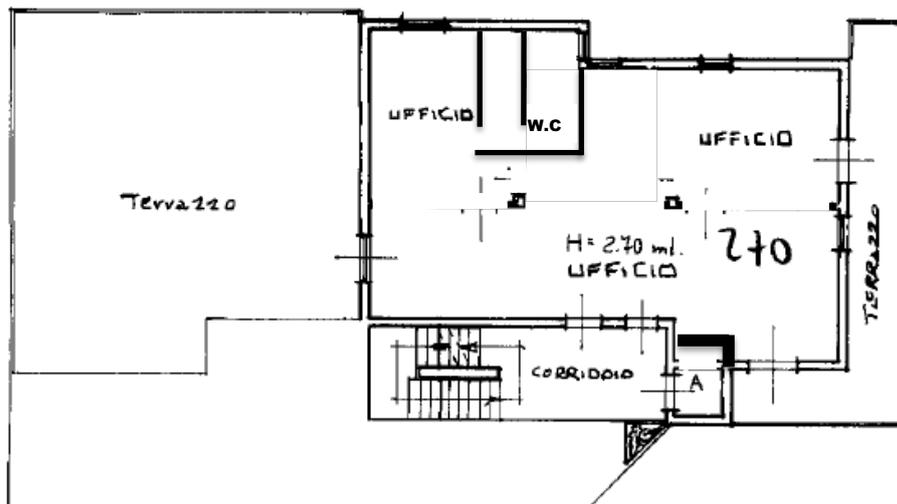
Fig. 6 – Rappresentazione grafica qualitativa dell'unità immobiliare oggetto di stima

dalle scale, all'ufficio identificato catastalmente al F. 19/55/5 (si veda la rappresentazione grafica qualitativa in Fig. 6).

L'ufficio oggetto di stima consiste in un unico ampio locale di circa mq 100, dotato di un servizio igienico finestrato con antibagno.

L'ufficio risulta inoltre dotato di un terrazzo posto sul fronte destro del fabbricato (guardando da viale Gramsci) e di una porzione del lastrico solare già descritto al precedente paragrafo.

Come desumibile dal materiale fotografico prodotto in Allegato 1 alla presente relazione, l'immobile oggetto di stima si presenta in condizioni normali di conservazione, ad eccezione delle problematiche sul lastrico solare, già descritte al precedente paragrafo, e di alcuni segni di infiltrazione sul soffitto, in parte causati verosimilmente da problemi di impermeabilizzazione del lastrico solare posto al livello superiore.

L'ufficio risulta dotato di infissi interni in legno, infissi esterni in alluminio con avvolgibili in pvc, impianto elettrico realizzato sottotraccia, impianto di climatizzazione dotato di fan coil, pavimentazioni in moquette, e rivestimenti del servizio igienico in gres.

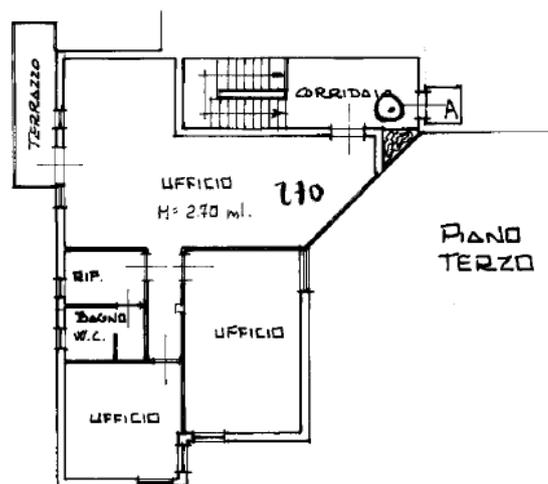
Fig. 7 – Stralcio della planimetria catastale dell'unità immobiliare oggetto di stima

Dal pianerottolo del piano terzo del vano scala a comune si accede attraverso un portone d'ingresso in legno posto sulla parete destra salendo dalle scale, all'ufficio identificato catastalmente al F. 19/55/6 (si veda l'estratto della planimetria catastale in Fig. 7).

L'ufficio risulta dotato della medesima consistenza e distribuzione interna dell'ufficio posto al livello inferiore, identificato al sub. 4 e descritto al precedente paragrafo 2.1; l'ufficio identificato al sub. 6 si differenzia da quello posto a livello inferiore, per la presenza di un terrazzo al posto del lastrico solare.

Anche le finiture e le dotazioni impiantistiche dell'ufficio in esame risultano le medesime dell'ufficio identificato al sub. 4.

Come desumibile dal materiale fotografico prodotto in Allegato 1 alla presente relazione, l'immobile oggetto di stima si trova in condizioni di conservazione normali, ad esclusione di alcuni segni di infiltrazioni sul soffitto dei locali ripostiglio e open space.

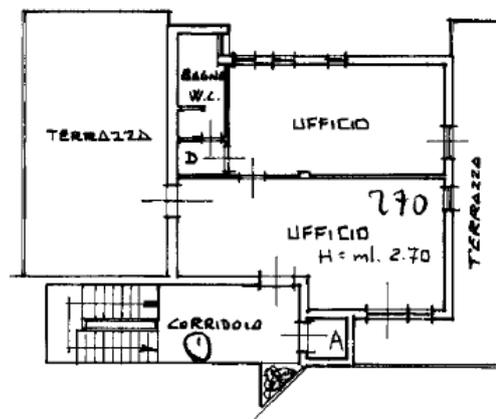
Fig. 8 – Stralcio della planimetria catastale dell'unità immobiliare oggetto di stima

Dal pianerottolo del piano terzo del vano scala a comune, si accede attraverso un portone d'ingresso in legno posto sulla parete sinistra salendo dalle scale, all'ufficio identificato catastalmente al F. 19/55/6 (si veda l'estratto della planimetria catastale in Fig. 8).

Dal portone di ingresso si accede ad un ampio locale open space destinato ad ufficio, attraverso il quale si raggiunge un ulteriore locale ufficio e un servizio igienico finestrato dotato di antibagno.

Dal locale open space si raggiungono inoltre un terrazzo posto sul fronte laterale destro del fabbricato (guardando da viale Gramsci) ed un lastrico solare posto sul lato opposto (lato sinistro).

Come desumibile dal materiale fotografico prodotto in Allegato 1 alla presente relazione, l'immobile oggetto di stima si trova in condizioni di conservazione normali, ad eccezione di alcuni segni di umidità presenti su alcune tramezzature interne e la presenza di guano sul terrazzo e sul lastrico solare.

L'ufficio risulta dotato di infissi interni in legno, infissi esterni in alluminio con avvolgibili in pvc, impianto elettrico realizzato sottotraccia, impianto di climatizzazione dotato di fan coil.

- nella planimetria dell'ufficio identificato al subalterno 7, come già esplicitato al precedente punto, si è rilevata la modifica della parete in corrispondenza del vano ascensore.
