## **TRIBUNALE ORDINARIO DI TORINO**

Appartamento con cantina ed autorimessa in  
Collegno Piazza Pablo Neruda n.14

**CONSULENZA TECNICA D'UFFICIO**

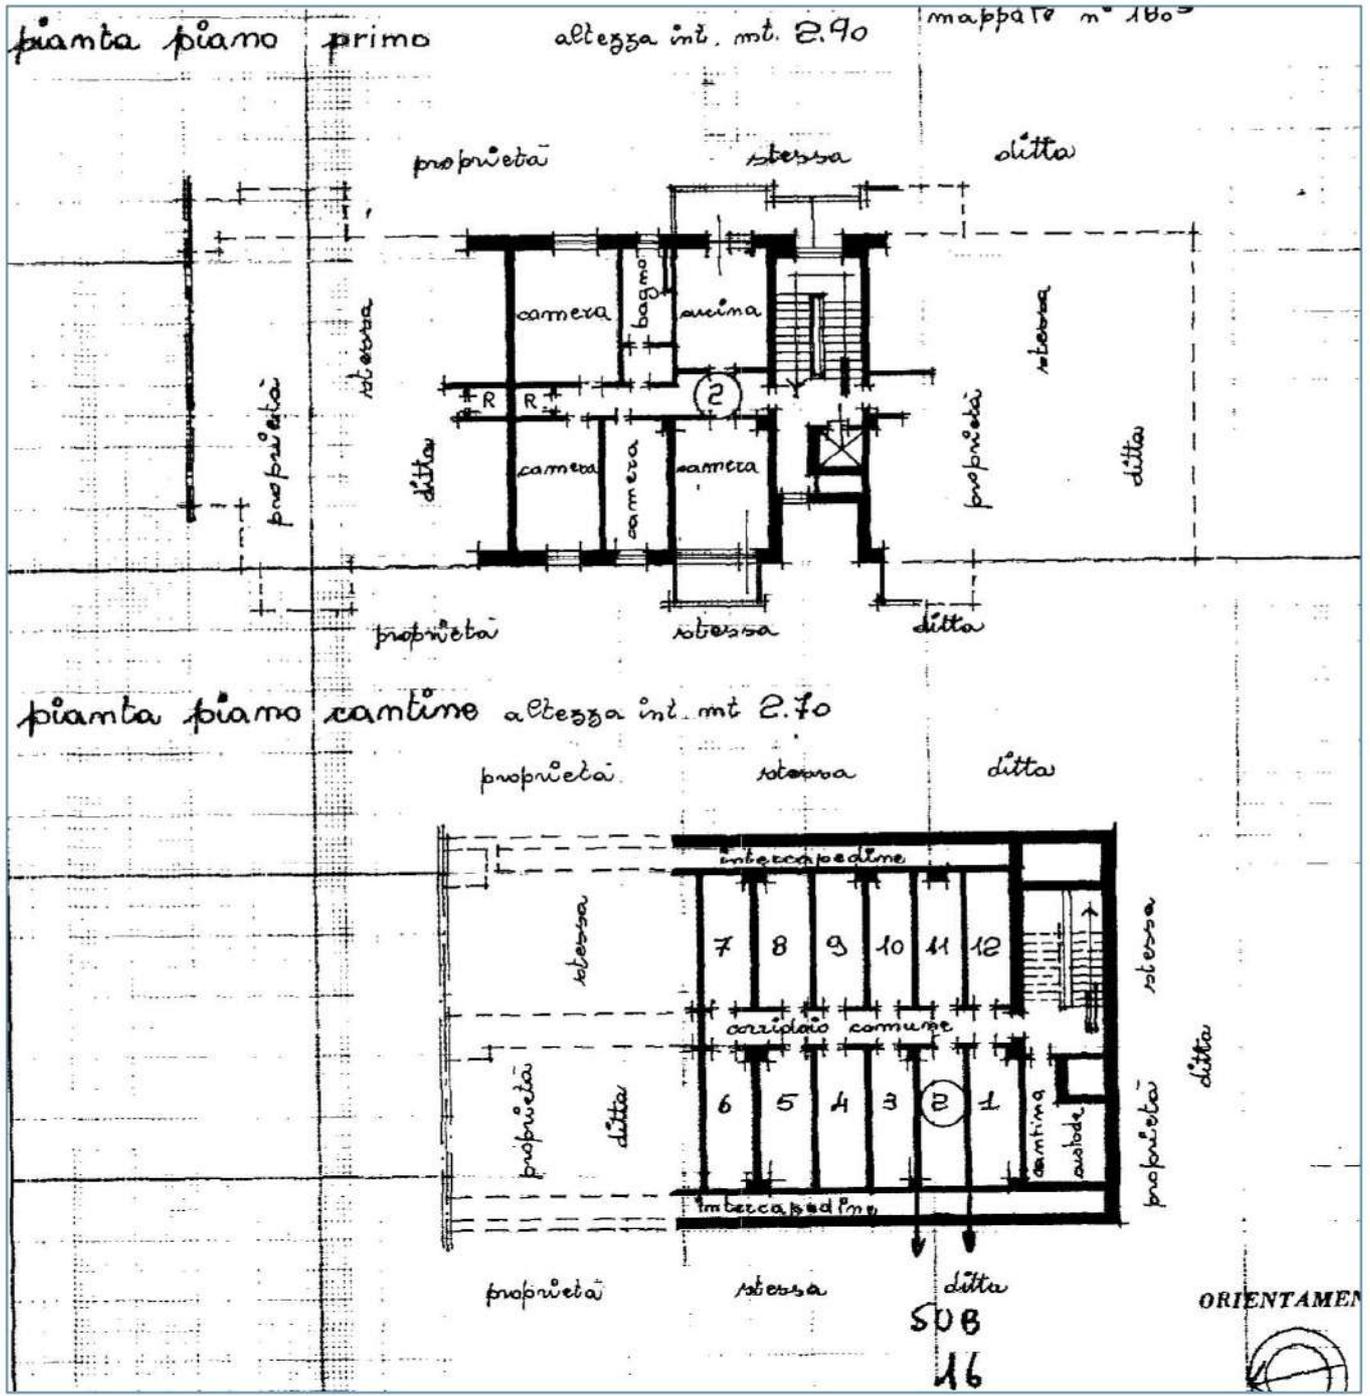
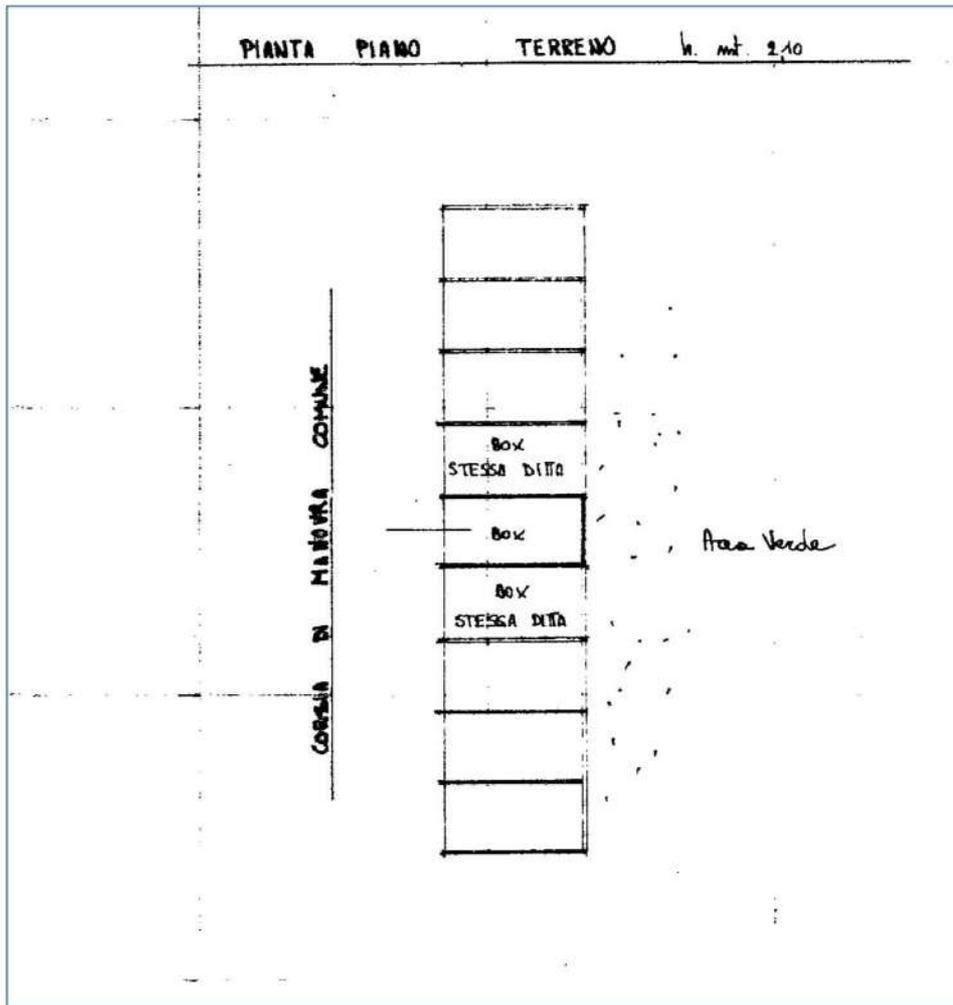
in ordine alla reale consistenza dell' immobile come sopra descritto, lo scrivente segnala che le planimetrie catastali attualmente in atti rappresentano correttamente gli immobili in oggetto.

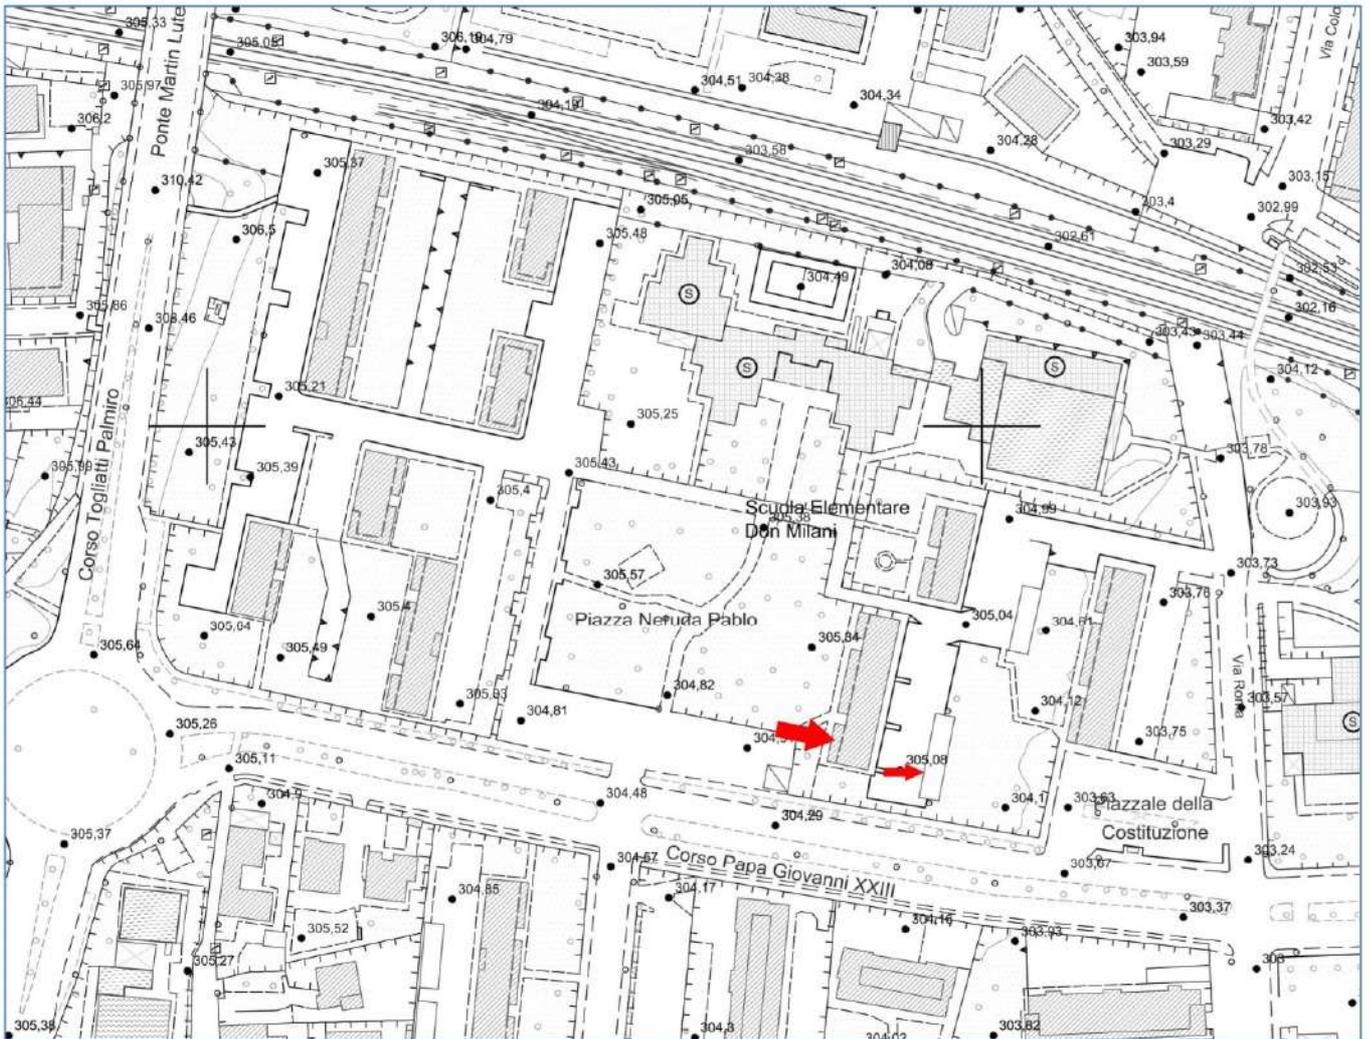
Formano oggetto di procedura esecutiva, secondo gli atti consultati, un appartamento con cantina ed autorimessa pertinenziali siti in Comune di Collegno, Piazza Pablo Neruda, ricadente nel quartiere c.d. “**Santa Maria**”, quartiere in zona centrale della città.

Il compendio è stato edificato negli anni '70. Conseguentemente l'edificio rileva scheletro portante in c.a., orizzontamenti a nervature parallele, copertura a falde inclinate e soprastanti elementi in laterizio; le facciate sono prevalentemente rivestite in paramano; le aperture risultano distribuite in scansione regolare lungo lo sviluppo prospettico ed egualmente ripetute su tutti i piani; i balconi, in aggetto rispetto ai fili di costruzione, sono costituiti da soletta in c.a. e delimitati da parapetti metallici. L'androne di ingresso (pavimentato e rivestito in lastre di marmo), immette nel corpo scale condominiali (rivestite in lastre di marmo con parapetto metallico); l'edificio dispone di impianto citofonico ed impianto di apriporta; il tutto, per le parti comuni, in normale stato manutentivo; l'edificio DISPONE di servizio ascensore.

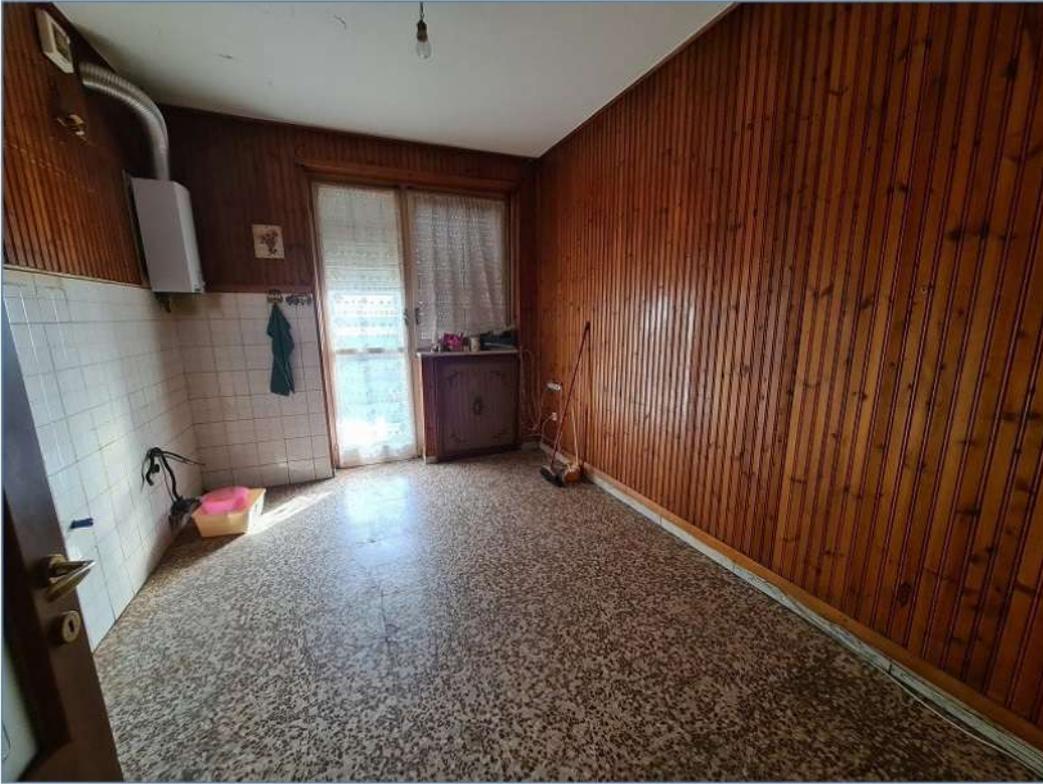
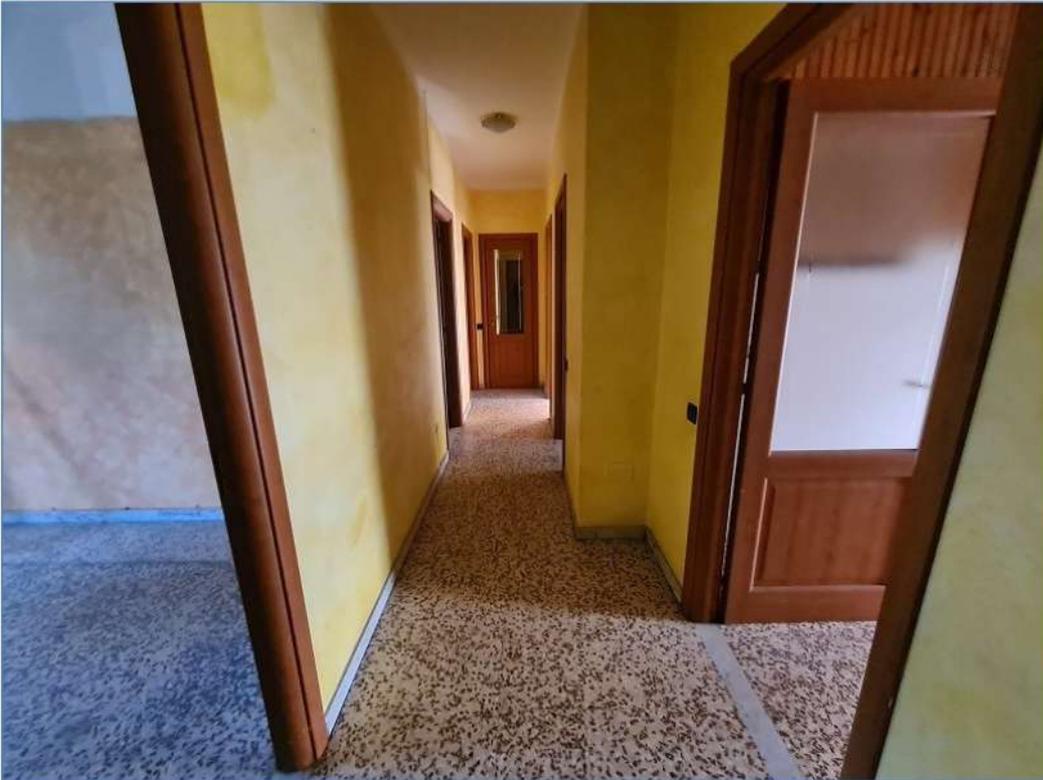
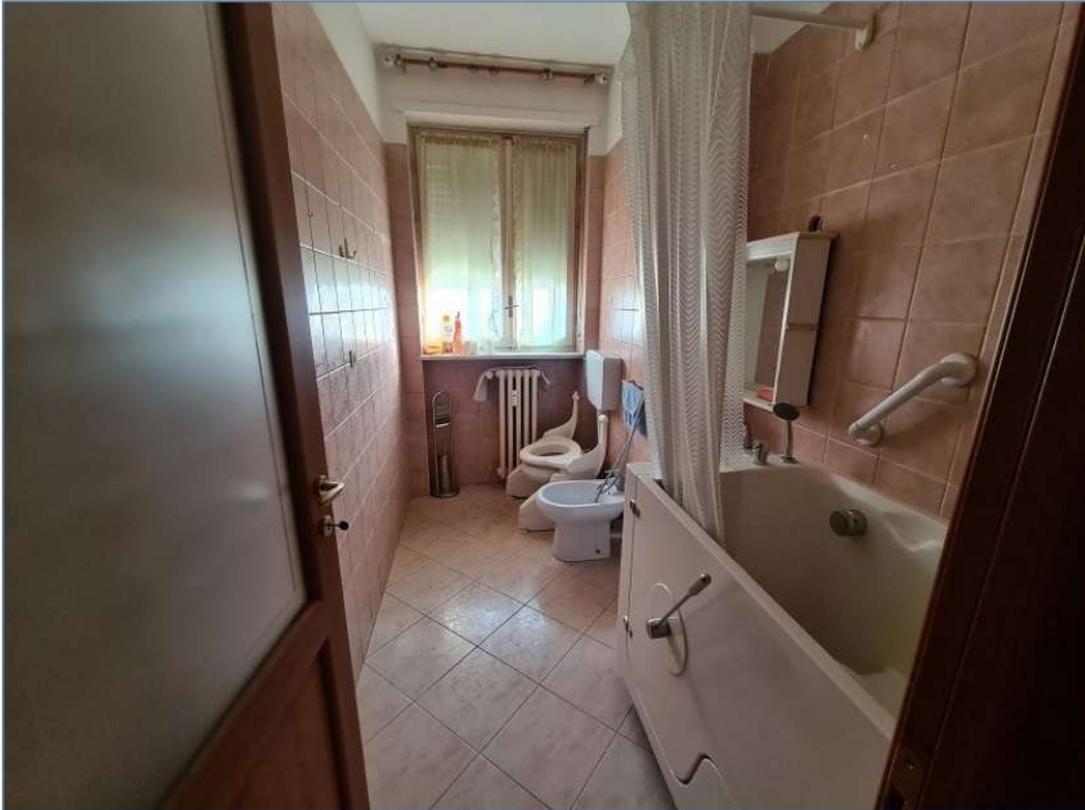
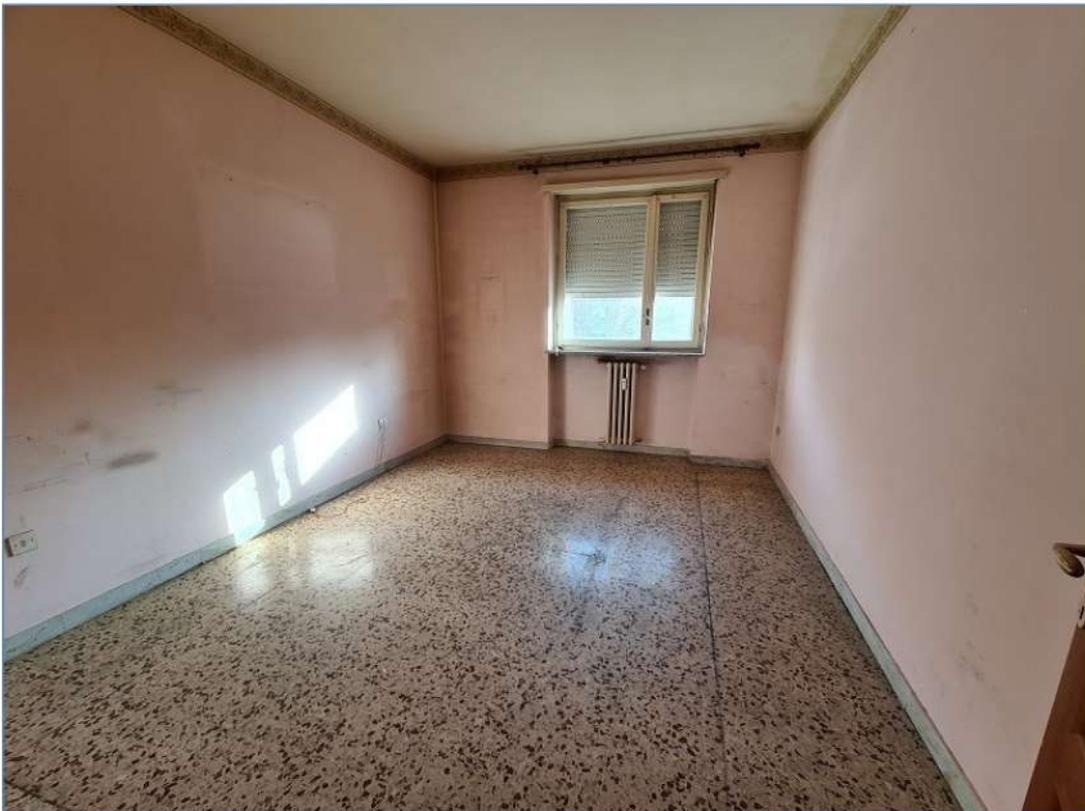
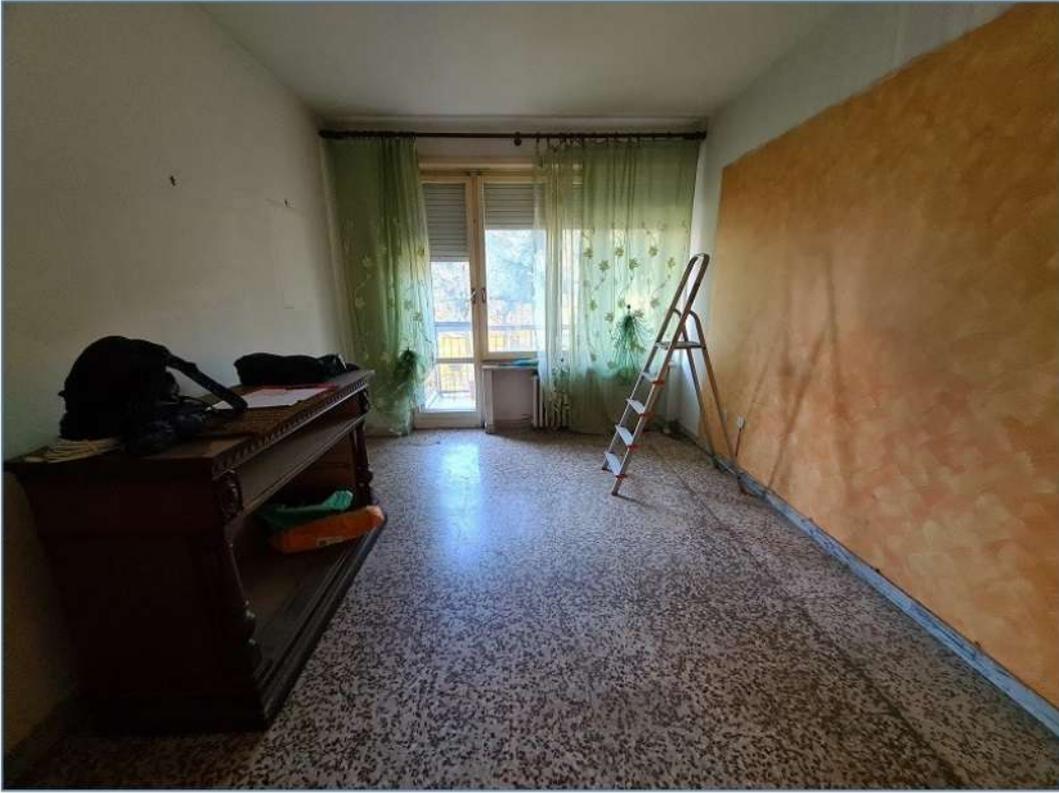
L'unità abitativa *de quo*, è sita al Piano Primo (secondo fuori terra), con accesso dal pianerottolo del piano ed appare in normale stato di conservazione, in disuso.

Rileva due arie opposte orientate lungo la direttrice Est (cortile) – Ovest ( distacco su Piazza Neruda), ed è composta di cinque vani principali (cucina e quattro camere da letto), ingresso, ripostiglio e servizio igienico oltre due balconi. E' pertinenza dell'appartamento una cantina al Piano Interrato.

Nel basso fabbricato del cortile a tergo, box costituito da unico vano.

- Pavimenti: piastrelle di graniglia (dell'epoca di costruzione) in tutte i vani ad esclusione del bagno, di recente ristrutturazione, in piastrelle di ceramica.

- Le pareti ed i soffitti sono intonacati e tinteggiati; quelle dei bagni e della cucina risultano rivestite in piastrelle.
- Impianto elettrico di tipo sottotraccia, con quadretto alloggio e salvavita; impianto di citofono; con apparecchiature ed accessori di tipo economico.

- Impianto di riscaldamento di tipo centralizzato, a circolazione d'acqua (termosifoni) con termovalvole; si rileva caldaietta a gas in cucina per la produzione di acqua calda sanitaria.

- Infissi esterni a doppio serramento ( interno in legno ed esterno in alluminio); porte interne di legno tamburato con specchiatura; il portoncino di ingresso è di tipo blindato.

- Il servizio igienico risulta normalmente attrezzato con lavabo, tazza w.c., bidet, vasca ed attacco lavatrice; gli accessori e le rubinetterie sono funzionanti, di tipo medio.

- L'autorimessa rileva pavimentazione in massetto di calcestruzzo e porta di ingresso metallica di tipo basculante.

Degli impianti esistenti non è stato possibile reperire le relative certificazioni d'installazione. Il tutto in buono stato di conservazione e manutenzione, anche in ragione della recente epoca di costruzione.

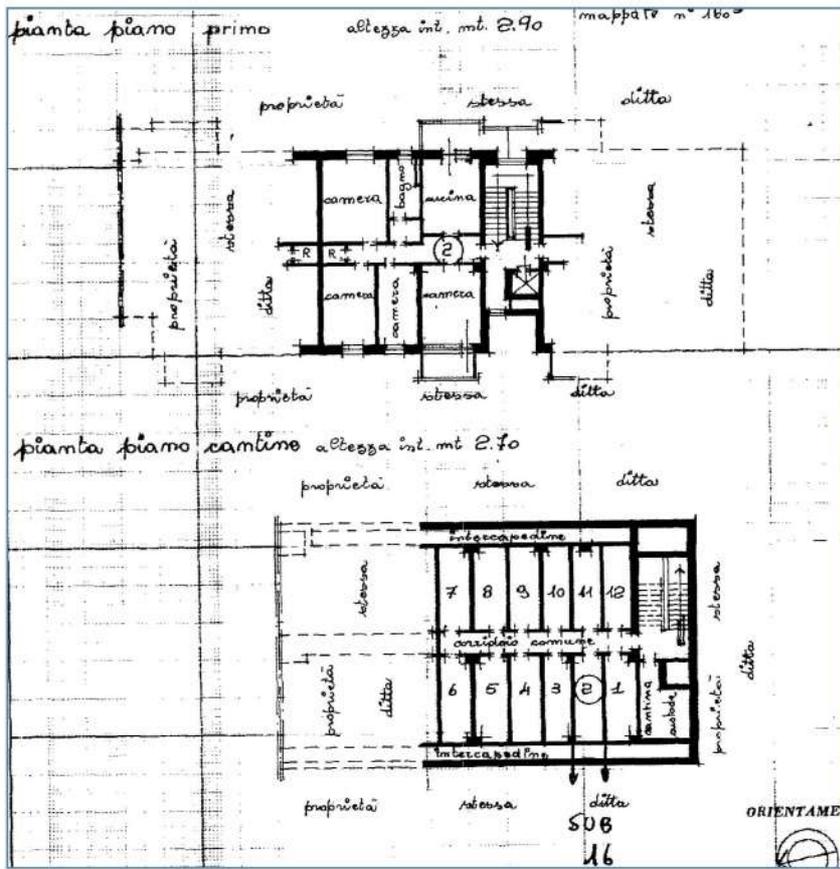
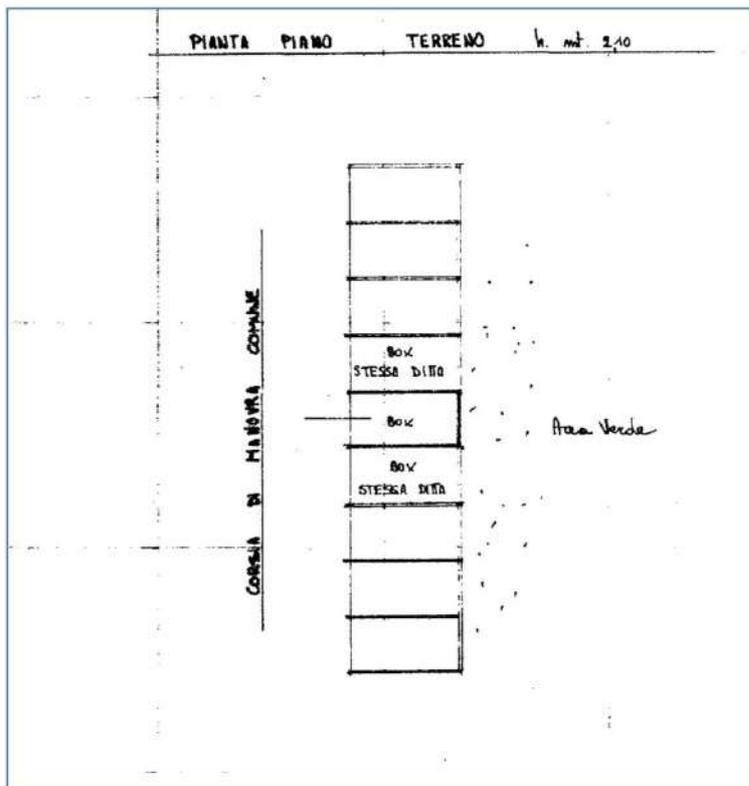
Le unità immobiliari in oggetto sono conformi sotto il profilo edilizio/urbanistico, e correttamente rappresentate nelle planimetrie catastali.
