TRIBUNALE DI FIRENZE

Fallimento LOFT Immobiliare s.r.l. in liquidazione

RELAZIONE DI STIMA DI BENI IMMOBILI

Immobile posto nel Comune di Vecchiano (PI)

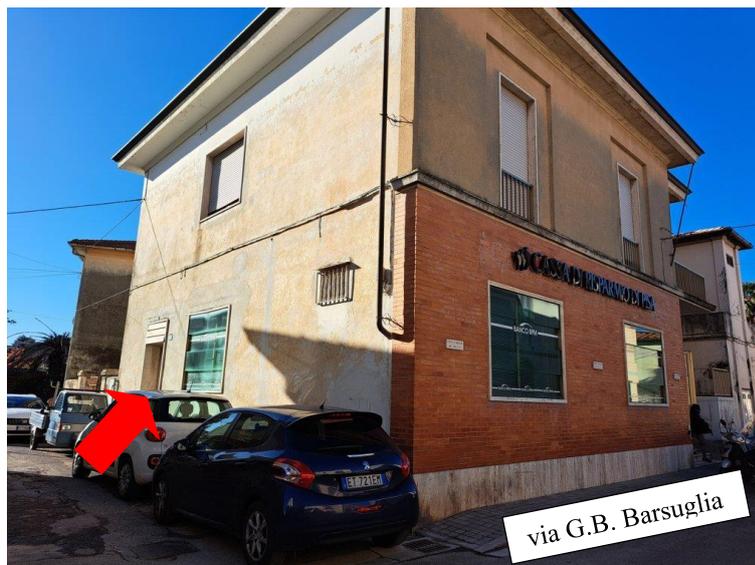
Fig. 2 – Fabbricato comprendente l'immobile oggetto di stima

Più in particolare, l'appartamento oggetto di stima occupa l'intero piano primo di un fabbricato posto lungo via Giovan Battista Barsuglia (si vedano le fotografie in Fig. 2 e 3).

Il fabbricato condominiale, costruito nel 1950, risulta realizzato con

struttura in muratura portante e copertura a falde inclinate; attualmente risulta in mediocri condizioni di conservazione, con facciate da mantenere e con la presenza di infiltrazioni dalla copertura.

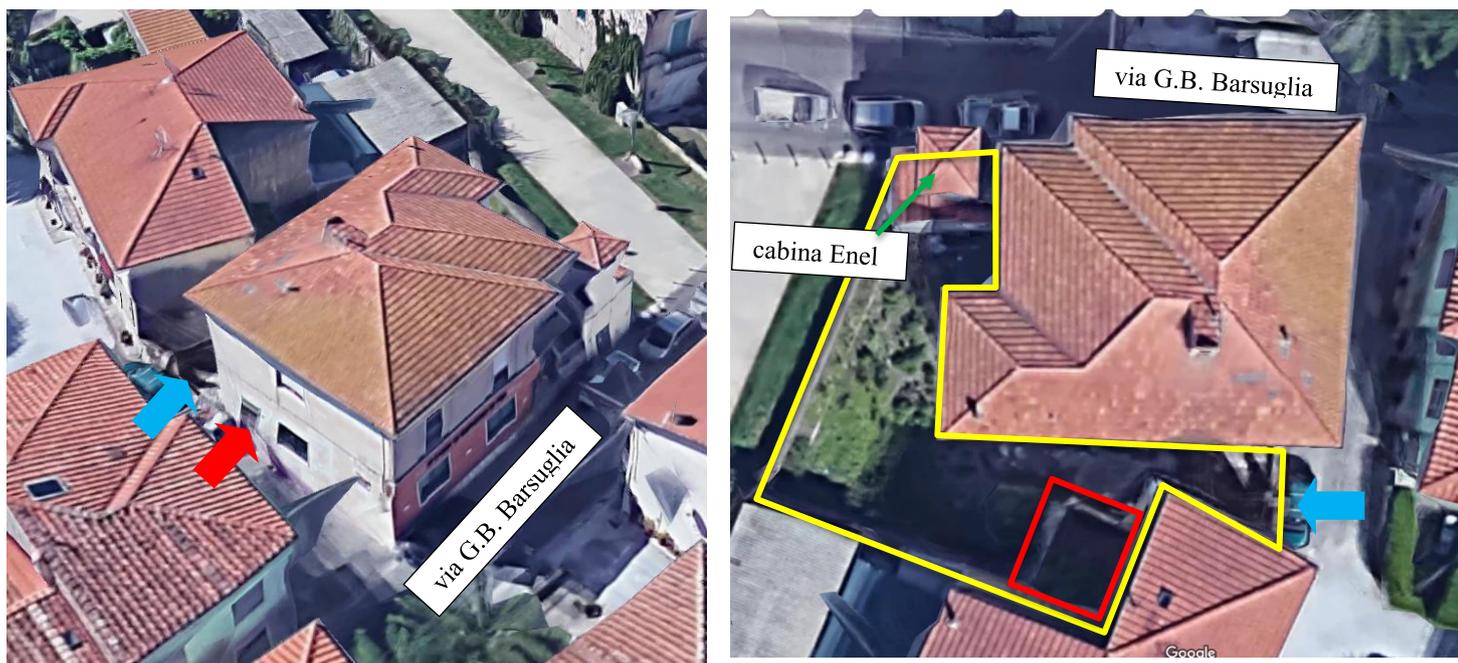
Fig. 3 – Individuazione del fabbricato comprendente l'immobile oggetto di stima

- al piano terreno un istituto bancario (Cassa di Risparmio di Pisa) con accesso da Via G. B. Barsuglia n.c. 143;
- al piano primo si trova l'appartamento oggetto di stima, con accesso da un vano scala sprovvisto di vano ascensore, con ingresso da Via G. B. Barsuglia n.c. 141 (indicato con freccia rossa nelle Figg. 2 e 3).
- nel resede esterno, annesso all'appartamento oggetto di stima e perimetrato con linea di colore giallo nella fotografia aerea di Fig. 3, si trovano infine l'autorimessa (contornata con linea rossa) ed il ripostiglio esterno, entrambi pertinentziali all'appartamento oggetto di stima; il ripostiglio si trova compreso tra il fabbricato principale ed una cabina Enel; al resede esterno si eccede attraverso un accesso carrabile privo di civico, protetto da un cancello metallico, individuato con freccia di colore celeste nelle immagini di Fig. 3.

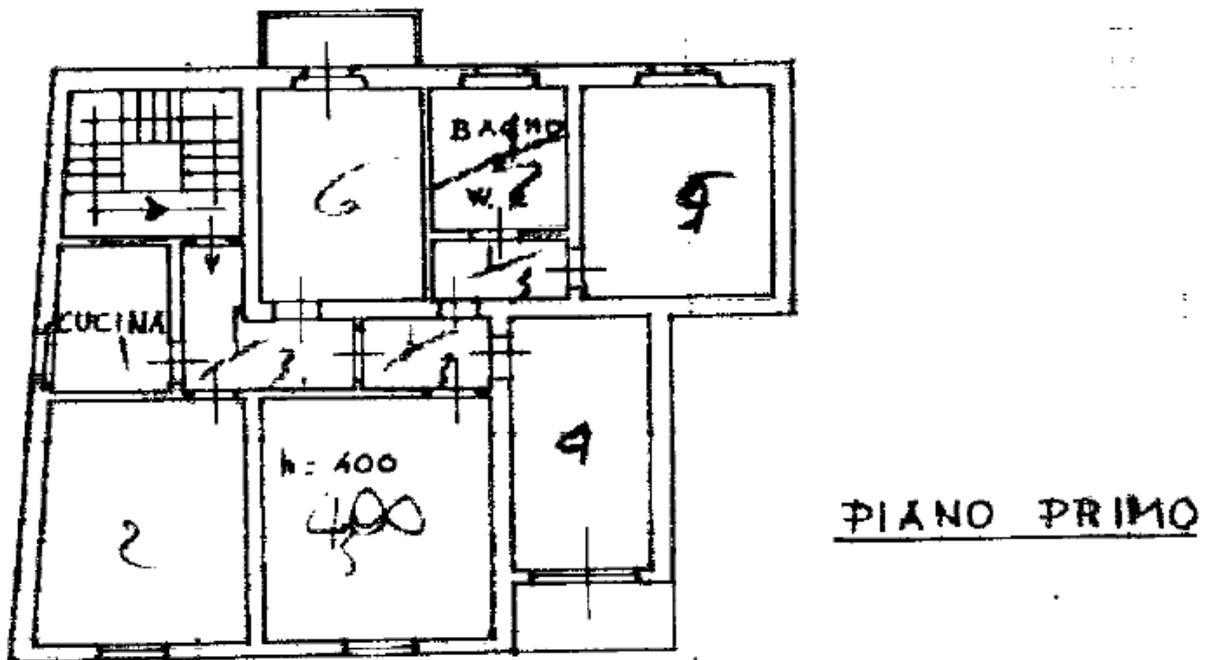
Fig. 4 – Estratto della planimetria catastale dell'appartamento oggetto di stima

Come già esposto, all'appartamento oggetto di stima (si veda la rappresentazione qualitativa della planimetria catastale in Fig. 4), si accede mediante un vano scala a comune con ingresso da Via G. B. Barsuglia n.c. 141.

Dal pianerottolo del piano primo si accede ad un ingresso-disimpegno, attraverso il quale si raggiungono la cucina e due vani, dei quali uno aperto su via Barsuglia e l'altro dotato di un balcone prospettante la corte tergale.

Dal suddetto ingresso, si raggiunge un piccolo disimpegno che consente l'accesso a due vani aperti su via Barsuglia, uno dei quali dotato di un terrazzino.

l'ingresso al servizio igienico e ad un vano, entrambi aperti sul fronte tergale; sul soffitto quest'ultimo disimpegno si trova una botola per l'accesso al sottotetto che non è però stato possibile ispezionare.

Le rappresentazioni catastali attualmente censite, anch'esse prodotte in Allegato 2 alla presente relazione, risultano conformi allo stato attuale dei luoghi, ad eccezione delle seguenti difformità (che non incidono sulla rendita catastale e sul classamento):

- l'altezza interna dell'appartamento viene indicata pari a ml 4,00, mentre quella rilevata risulta compresa tra ml 3,42 e 3,49;
- la larghezza della finestra presente nel vano cucina risulta inferiore rispetto a quella rilevata;
- la partizione interna a divisione dei disimpegni e del vano aperto su via G. B. Barsuglia risulta lievemente modificata;
- il balcone prospettante sul lato tergale risulta più largo rispetto a quello rappresentato nell'elaborato catastale;
- non risulta rappresentata la rampa per disabili nel resede.

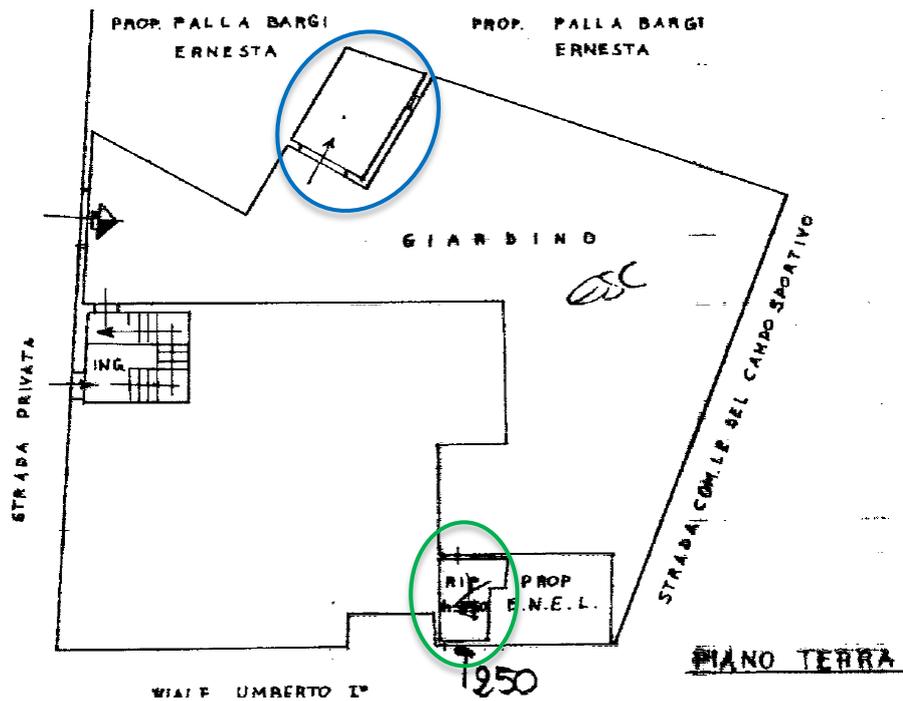
Fig. 5 – Estratto della planimetria catastale del ripostiglio oggetto di stima

Come già esposto, all'appartamento sopra descritto risultano annessi due manufatti che insistono sul resede esterno (si veda la planimetria catastale in Fig. 5):

- un piccolo ripostiglio (evidenziato con cerchietto di colore verde) di altezza limitata (ml 2,50) ricavato nello spazio compreso tra il fabbricato principale ed una cabina Enel; tale locale si trova in condizioni di manutenzione mediocri;
- un garage (evidenziato con cerchietto di colore blu) in cattive condizioni di conservazione che necessita di varie opere di manutenzione, almeno per quanto concerne la copertura che presenta molteplici segni di infiltrazione; si osserva che tale garage non è raggiungibile da automezzi, dal momento

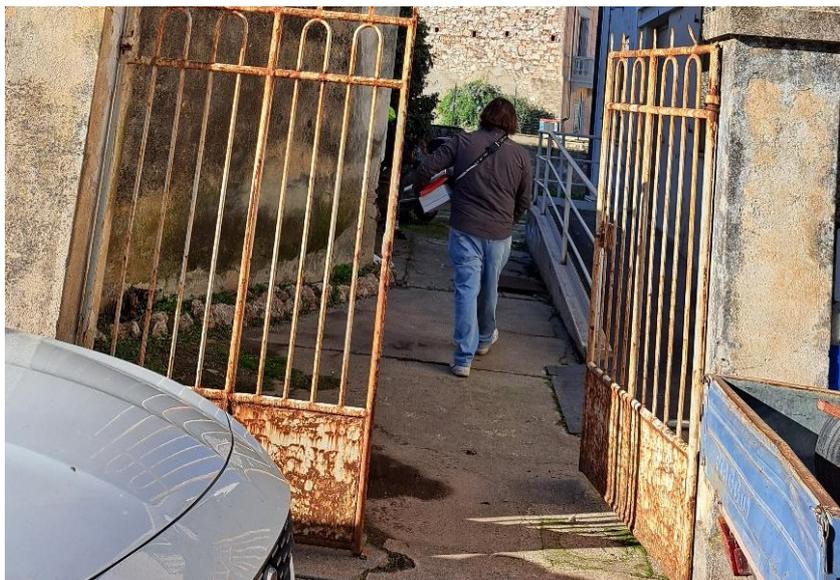
Fig. 6 – Ingresso al resede

che nel tratto posto in corrispondenza dell'entrata al resede risulta presente una rampa per disabili per l'accesso alla banca (non rappresentata nella planimetria), che restringe sensibilmente il passaggio (si veda la fotografia in Fig. 6).

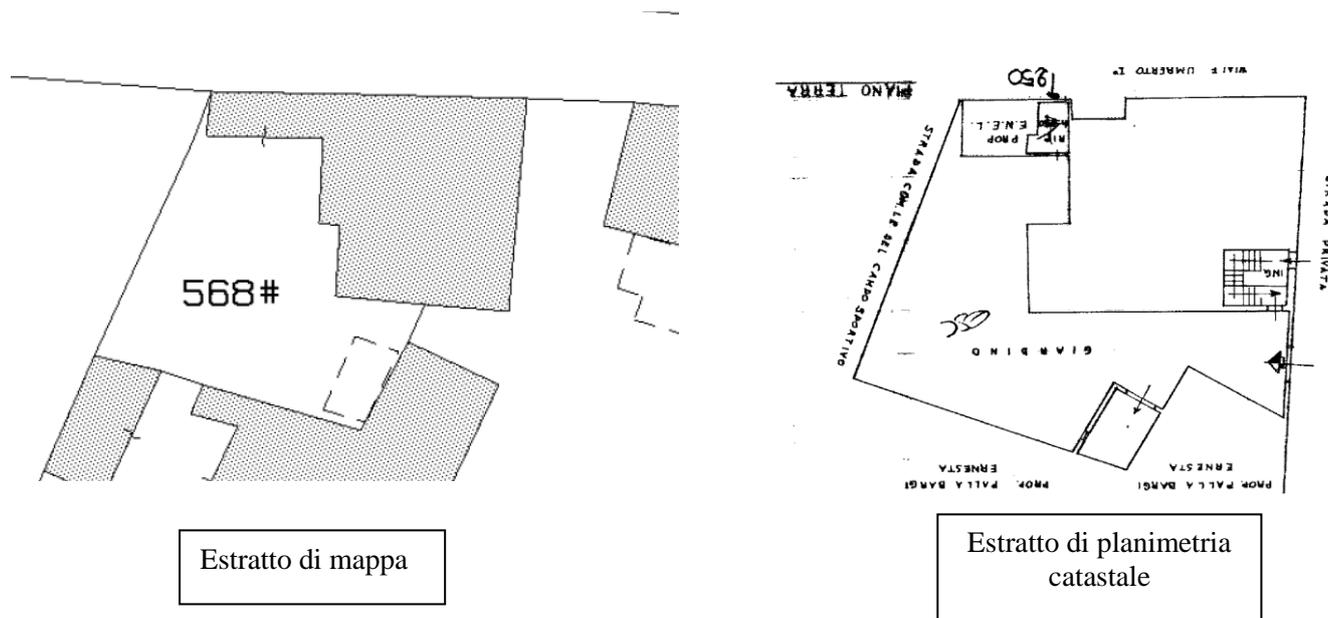
Fig. 6 – Estratto di mappa ed estratto di planimetria catastale

- il mappale 568 risulta contraddistinto con il simbolo “#” (si veda l'estratto di mappa in Fig. 6); tale simbolo catastale rappresenta che la rappresentazione della particella è stata ripresa dall'abbozzo di mappa urbana per allineamento con quella dei terreni, e necessita pertanto di

verifica (come desumibile dalle disposizioni contenute nella Procedura Operativa n. 117 del 23/10/2007 “Attività di Allineamento identificativi fra Catasto Terreni e Catasto Urbano” redatta dall’Agenzia del Territorio); si osserva infatti che nella visura della particella 568 al Catasto Terreni viene riportata l’annotazione “GEOMETRIA DA VERIFICARE”, confermando che la rappresentazione della particella è avvenuta desumendo le informazioni grafiche dall’abbozzo urbano;

- la sagoma del fabbricato non risulta corretta, come facilmente desumibile dal confronto con la rappresentazione presente nella planimetria catastale (si veda la Fig. 6)

- il cancello che consente l’accesso al resede risulta posizionato a filo dei fabbricati (come rappresentato nella planimetria catastale), mentre il confine della particella 568 nella mappa catastale risulta interno (si veda la Fig. 6);

- la sagoma dell'autorimessa è solo tratteggiata e non campita.
