**TRIBUNALE ORDINARIO DI MILANO
SEZIONE III - ESECUZIONI IMMOBILIARI**

R.G.E. n. 1290/2013

RELAZIONE DI STIMA DEI BENI PIGNORATI

(negozi con sottostante deposito + box in Legnano)

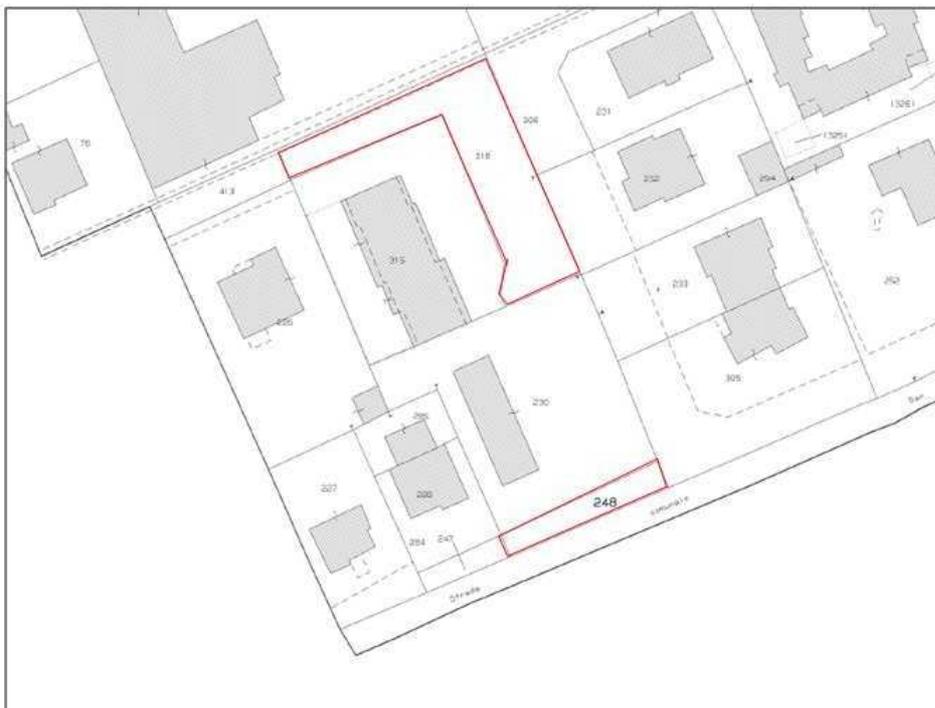
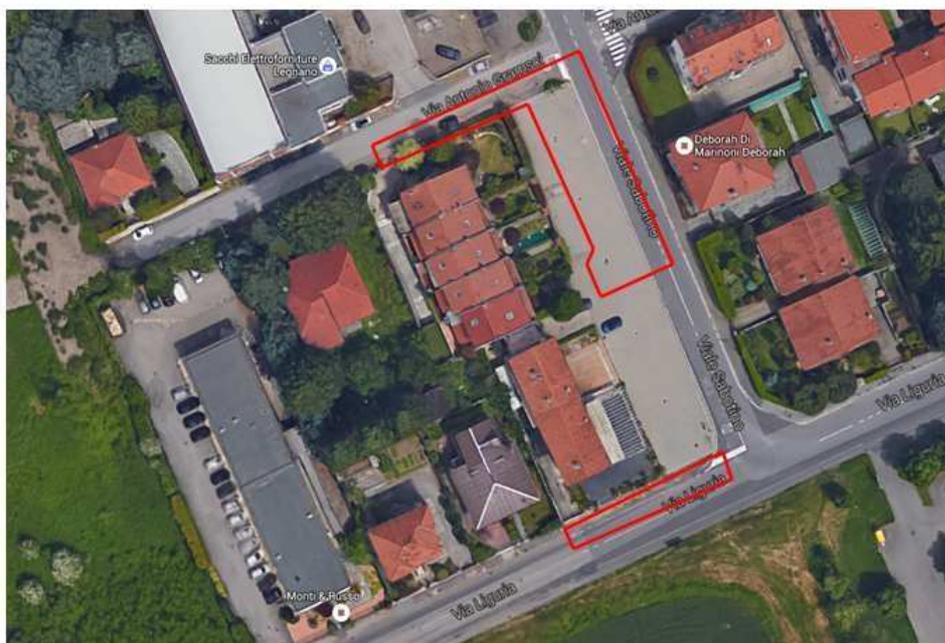
I disegni che seguono evidenziano invece come le particelle 316 e 248 del fg. 39 poste nel Comune di Legnano sono allo stato strade comunali o fasce di rispetto di strade comunali cui il Comune deve ancora provvedere al recepimento in cartografia come chiaramente si evince, per esempio, per la mancanza totale del Viale Sabotino.
