TRIBUNALE DI PALMI

Consulenza tecnica d'ufficio disposta nella procedura esecutiva n° 49/2023 R.G.Es. promossa da

08. Descrizione sommaria e valori per la vendita dei lotti proposti

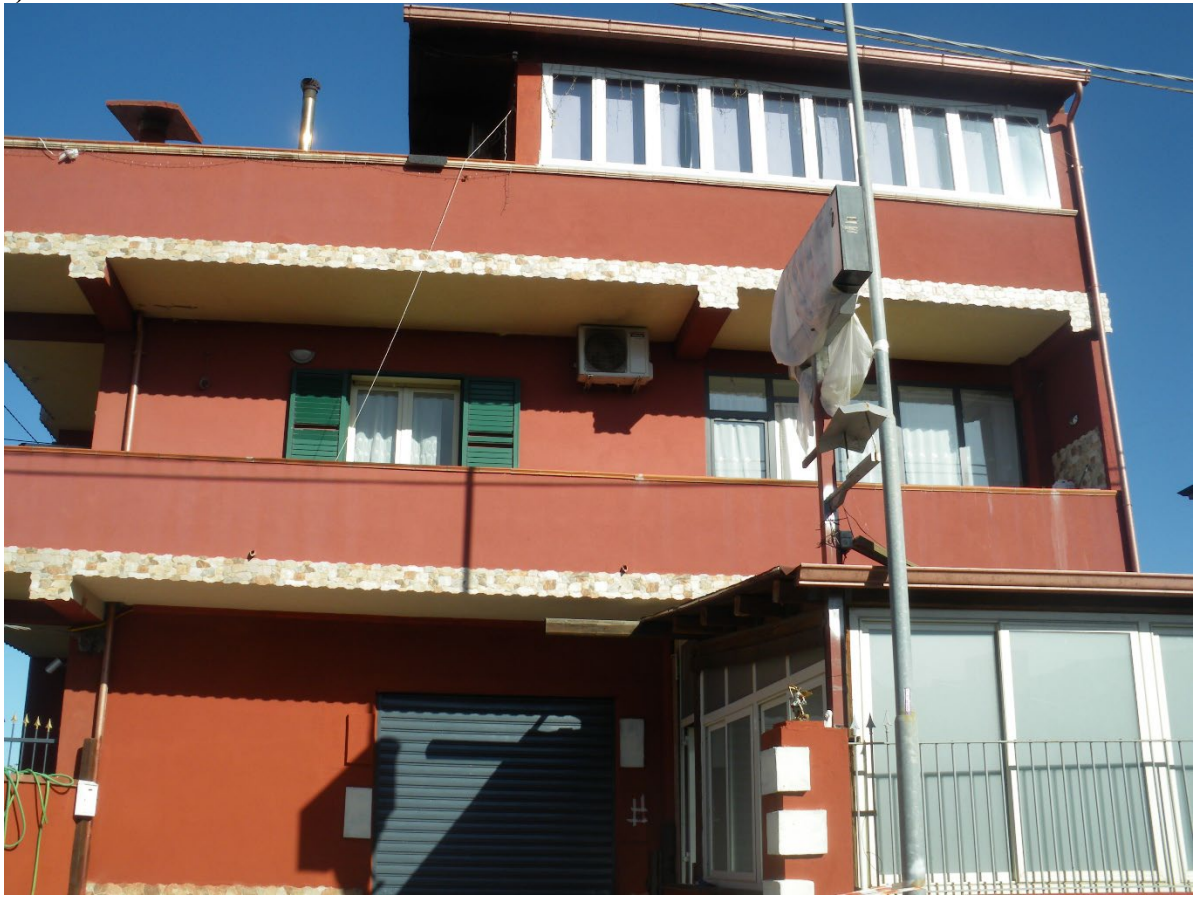
La configurazione dei luoghi propone, poi, la presenza di una veranda chiusa, interposta tra la facciata principale del fabbricato e la strada provinciale di accesso, costituita da pannelli in profilati metallici e vetri (vedasi foto n. 01), che non risulta assistita da alcuna autorizzazione amministrativa né evidenziata sulle planimetrie catastali. Tale manufatto deve ritenersi estraneo alla procedura, ancorché suscettibile di materiale eliminazione, per cui non se ne terrà conto in sede di stima.

Foto n. 01: Prospetto principale del fabbricato

- In sede di sopralluogo è stata, altresì, rilevata la presenza di una veranda chiusa a piano terra, antistante all'ingresso principale, costituita da struttura in precario (pannelli smontabili) che non risulta assistita da alcuna autorizzazione amministrativa. Di tale superfetazione non si terrà alcun conto in sede di stima in quanto trattasi di elemento non legittimato destinato alla rimozione.

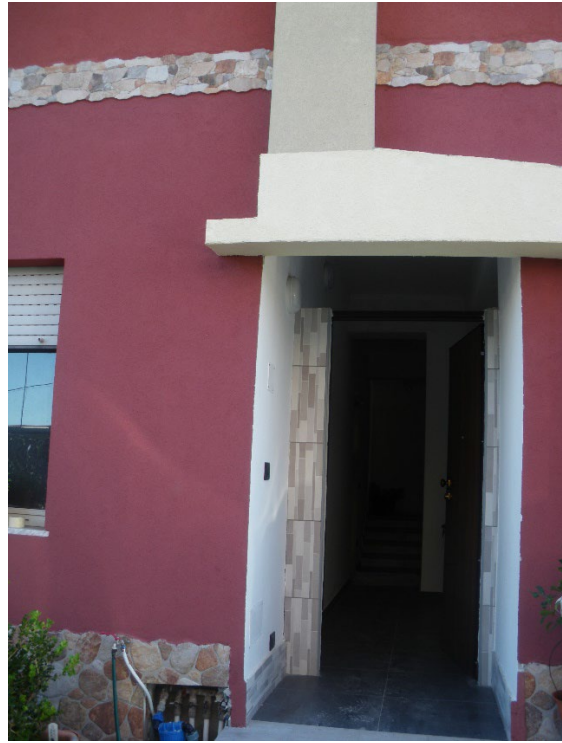
Entrambe le porzioni immobiliari de quibus rispecchiano fondamentalmente la configurazione planimetrica riportata negli elaborati di accatastamento, sia per quanto concerne l'assetto distributivo sia per quanto riguarda le dimensioni degli ambienti, per cui si rimanda alle planimetrie allegate per la completa contezza delle porzioni immobiliari all'attenzione. Solo per la porzione residenziale (sub 4) si rileva una variazione sulla facciata principale, dove si registra l'arretramento della parete della cucina, con conseguente diminuzione del volume e della superficie utili, mentre in corrispondenza delle porzioni accessorie a piano terra si rileva l'apertura di una porta e la realizzazione di un corridoio a servizio autonomo dei locali accessori (foto nn. 04 e 15).

Foto n. 04: Ingresso autonomo ai locali accessori sub 4

- Espletamento procedura di sanatoria presso il Comune di Rizziconi per legittimare le difformità del realizzato rispetto alle previsioni di progetto, ivi comprese quelle risultanti dagli interventi di manutenzione in corso, che non risultano allo stato autorizzati;
- Espletamento procedura per il rilascio della dichiarazione di agibilità;
- Espletamento della procedura di aggiornamento catastale, presso l'Agenzia del Territorio, per adeguare le planimetrie di accatastamento.

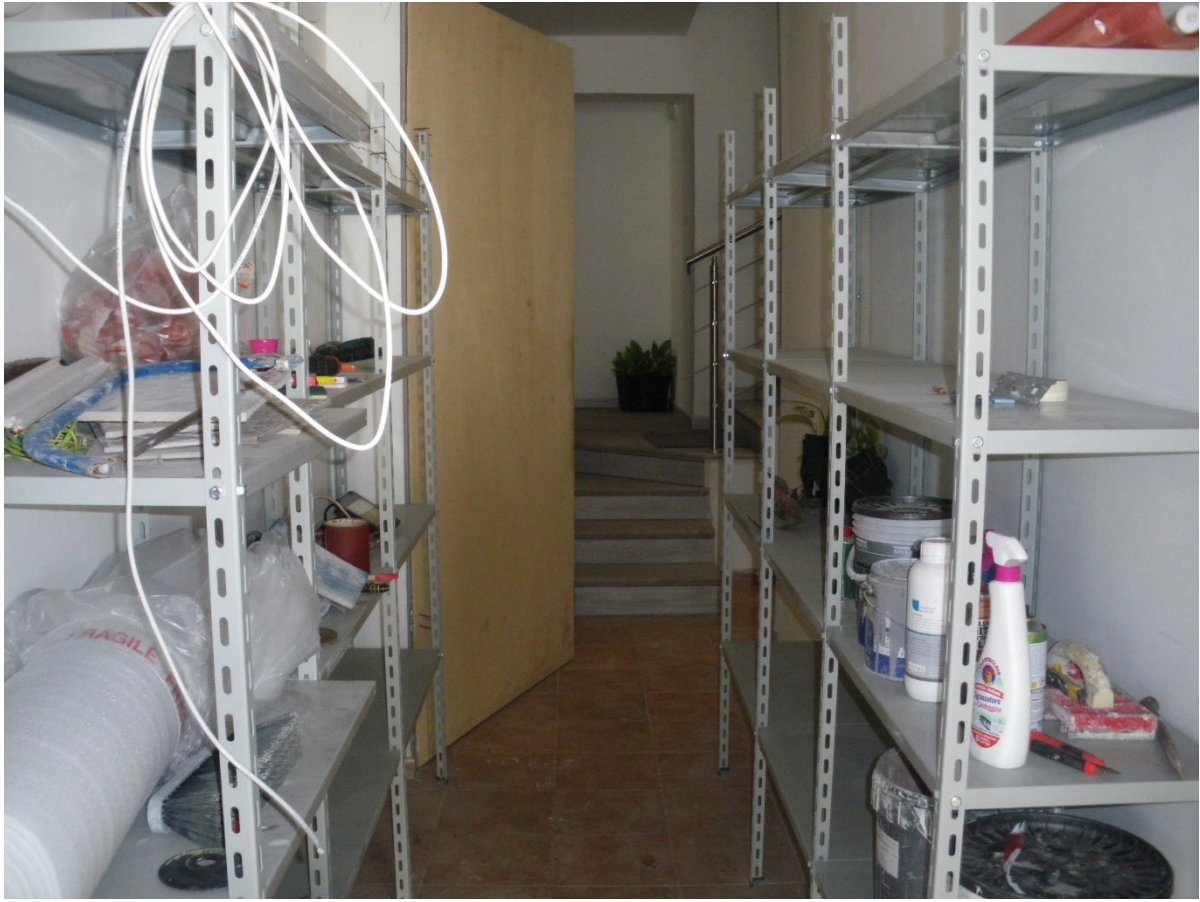
La porzione destinata ad appartamento residenziale presenta finiture accurate nei locali a primo piano, mentre nei locali accessori a piano terra, già destinati a cantina e ripostiglio, sono stati riscontrati in corso lavori di manutenzione, privi di autorizzazioni amministrative, che non consentono allo stato di accertarne le finalità.

Foto n. 15: corridoio in difformità locali accessori sub 4 (lotto 02)
