OGGETTO: Procedura Esecutiva Immobiliare n° 56/2024 R.G. Tribunale di Catanzaro.

RELAZIONE TECNICA

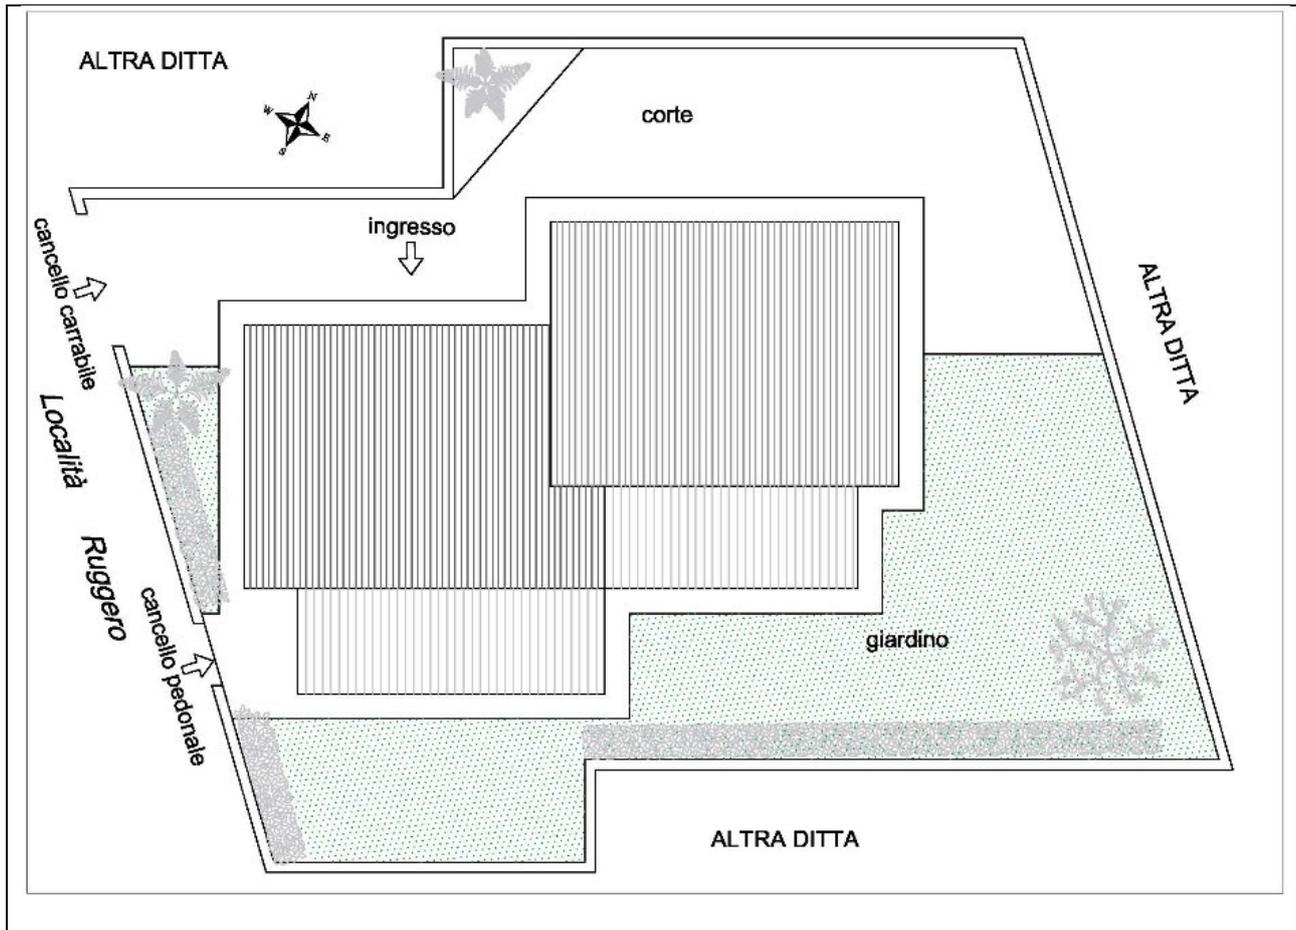
La corte pertinenziale, dell'immobile oggetto di pignoramento, è delimitata da un muretto realizzato con blocchi in cemento, alto circa un metro; si presenta per metà, quella posta a nord, pavimentata con delle piastrelle ceramiche da esterno; questa porzione viene utilizzata come parcheggio; mentre l'area di corte a sud è stata lasciata a verde; questo lato si presenta infatti come giardino, ben curato, e sui cui fronti, sud ed ovest, è stata piantata una siepe come schermatura.

Lungo tutto il perimetro dell'abitazione è stato realizzato un marciapiede sul quale è stato posato lo stesso pavimento utilizzato per la corte.

L'accesso al lotto è possibile direttamente da una traversa di Via Delle Serre, attraverso due cancelli metallici di cui uno carrabile del tipo scorrevole e l'altro pedonale con un'unica anta battente; il primo apre sulla parte pavimentata posta a nord ed utilizzata come parcheggio, mentre il secondo apre sul marciapiede dell'abitazione.

L'ingresso all'edificio è stato realizzato sul prospetto nord. Per una migliore comprensione di quanto appena relazionato si rimanda alla planimetria generale riportata all'immagine di cui sopra.

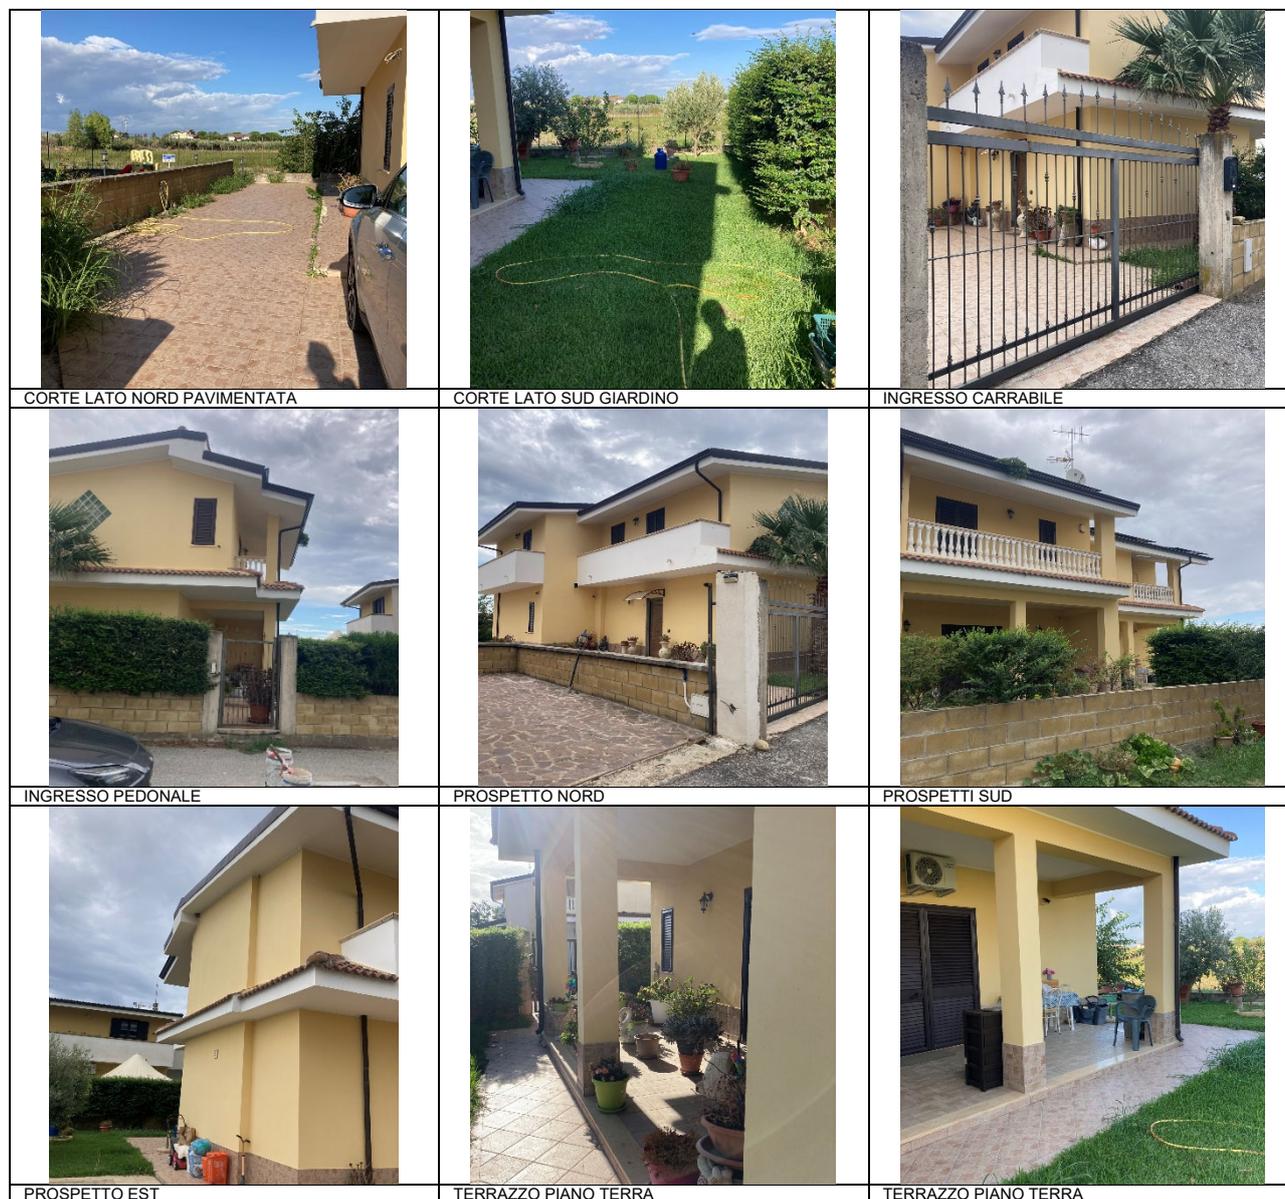
Tutti i prospetti sono caratterizzati dall'aggetto del solaio di copertura e del solaio di interpiano; in particolare quest'ultimo si presenta sottoforma di pensilina e di balconi. Il prospetto posto a ovest affaccia sulla traversa di Via delle Serre per cui è quello maggiormente visibile dalla strada e non presenta particolari in rilievo se non gli aggetti di cui sopra; il prospetto nord e quello sud sono architettonicamente più movimentati dal gioco di volumi dato dalla presenza sia delle terrazze e balconi, sia dalla superficie sfalsata dell'immobile che in pianta riprende la forma di una "Z". Nello specifico sul prospetto nord vi sono due balconi, la cui copertura è data dall'aggetto del tetto; mentre a sud, al piano terra insistono due terrazze il cui solaio di copertura corrisponde ai balconi del piano superiore; anche quest'ultimi sono coperti dall'aggetto del tetto.

La finitura esterna dei prospetti non presenta particolari in rilievo, infatti gli stessi sono stati semplicemente tinteggiati di un colore dalla tonalità oca, differendo dai balconi, dagli aggetti della pensilina e del tetto che sono stati tinteggiati con un colore più chiaro per essere messi in risalto. Su

tutto il perimetro dell'abitazione è stata posata una zoccolatura realizzata con le stesse piastrelle utilizzate per rivestire il marciapiede e pavimentare la corte.

Gli infissi esterni sono in pvc tinta noce scuro; esternamente, la protezione è garantita da persiane realizzate in alluminio, dello stesso colore degli infissi e le cui alette sono orientabili.

A seguire della documentazione fotografica a supporto della descrizione di cui sopra.

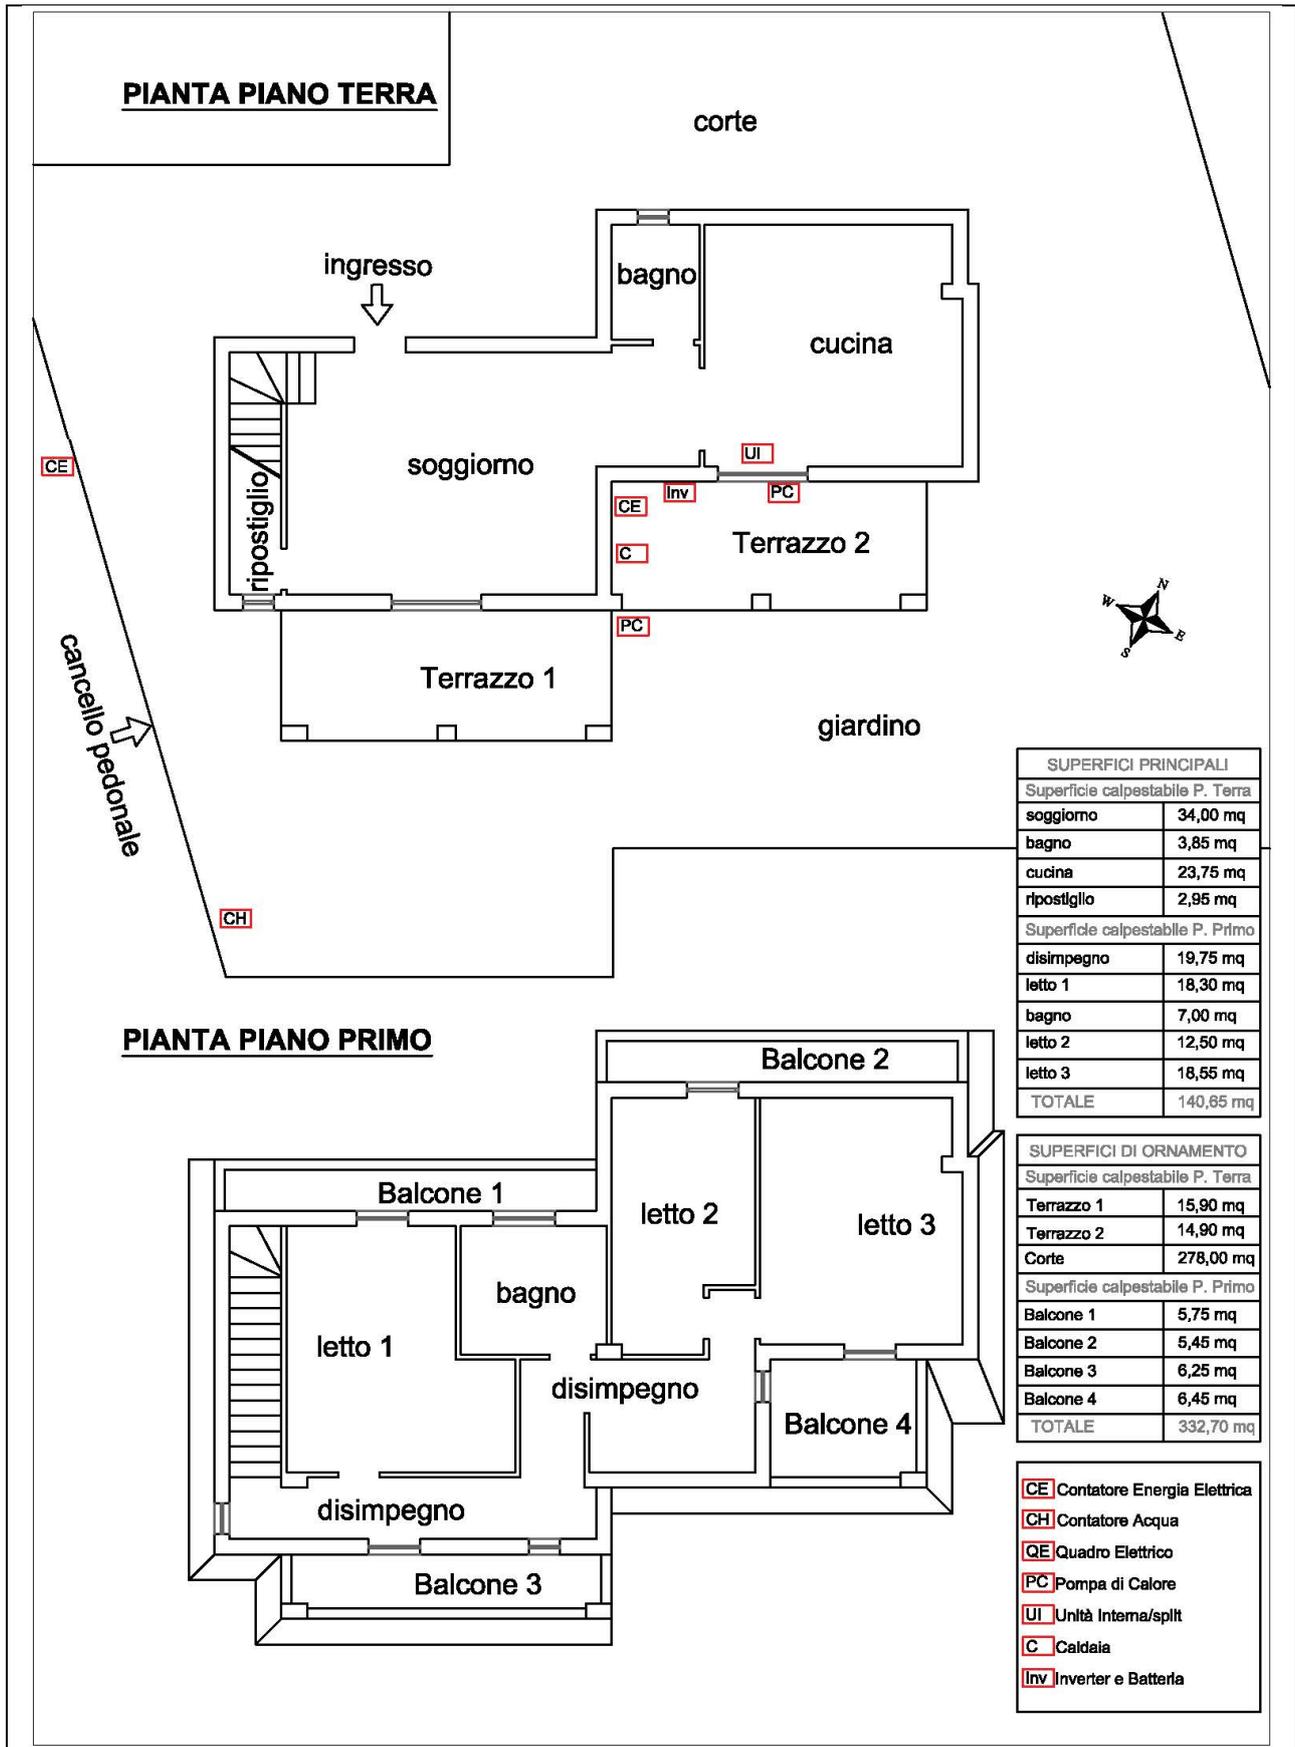
A livello planimetrico, nonostante, come già accennato, l'immobile abbia la forma assimilabile ad una "Z", si presenta geometricamente regolare con struttura intelaiata, realizzata in cemento armato gettato in opera ed ha le tamponature in laterizi forati, mentre la copertura è del tipo a falde inclinate, con soletta in cemento armato sulla quale sono state posate delle tegole, allo stesso è possibile accedere attraverso una finestra del tipo a tetto, posizionata sul soffitto del "balcone 4" del piano primo.

A seguire è rappresentata la pianta dello stato di fatto del piano terra e del piano primo.

La distribuzione interna vede al piano terra la zona giorno mentre al piano primo la zona notte. L'ingresso all'appartamento è al piano terra, posto sul prospetto nord, ed apre sul soggiorno; proseguendo verso est ci sono il bagno e la cucina; subito ad ovest rispetto l'ingresso, c'è il vano scala, il cui sottoscala è stato adibito a ripostiglio. Dalla scala si giunge al piano primo che si apre con un lungo corridoio che serve a seguire una camera da letto, un vano che doveva essere adibito a bagno ma è attualmente dedicato a ripostiglio, e altre due camere da letto. L'altezza degli ambienti per il solo piano primo è variabile, maggiore al centro e più bassa nei lati prospicienti il nord ed il sud. Gli ambienti appena descritti sono arredati con mobili del tutto ordinario e si avvicinano ad uno stile moderno, così come le finiture, quali pavimentazione e rivestimenti; sia nella cucina che nel bagno il rivestimento dà carattere agli ambienti, per via della texture nella cucina e della tonalità accesa nel bagno. La tinteggiatura è basica nel vano scala, nel disimpegno al piano primo e su tutti i soffitti; il resto delle pareti degli altri ambienti è un po' più lavorato riprendendo a grandi linee l'effetto visivo dello stucco veneziano che alterna tra tonalità tenui e tonalità più vivaci. Tutti i locali si caratterizzano da un discreto stato manutentivo, di fatto il bene è abitabile e non necessita di una ristrutturazione; solo il bagno posto al piano primo è incompleto, mancando il rivestimento ceramico ed i pezzi igienico-sanitari.

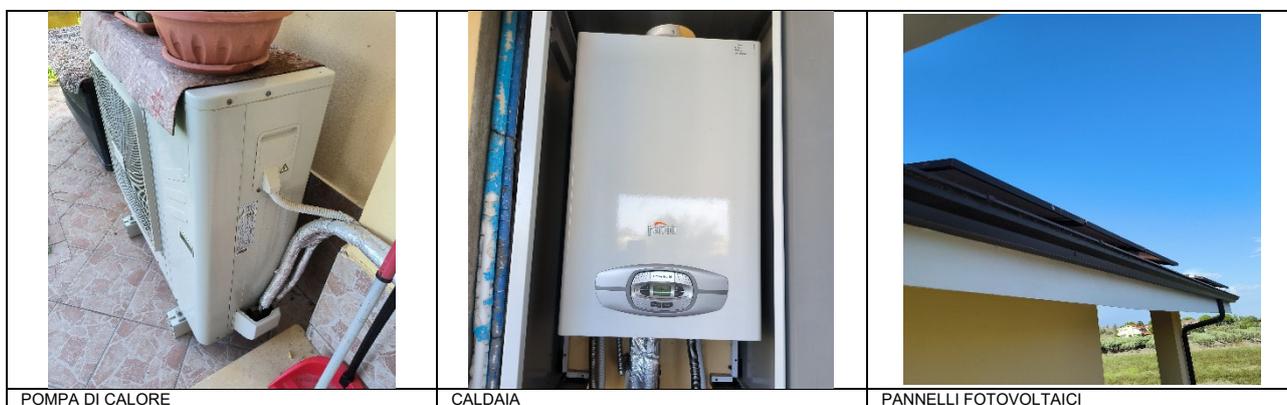
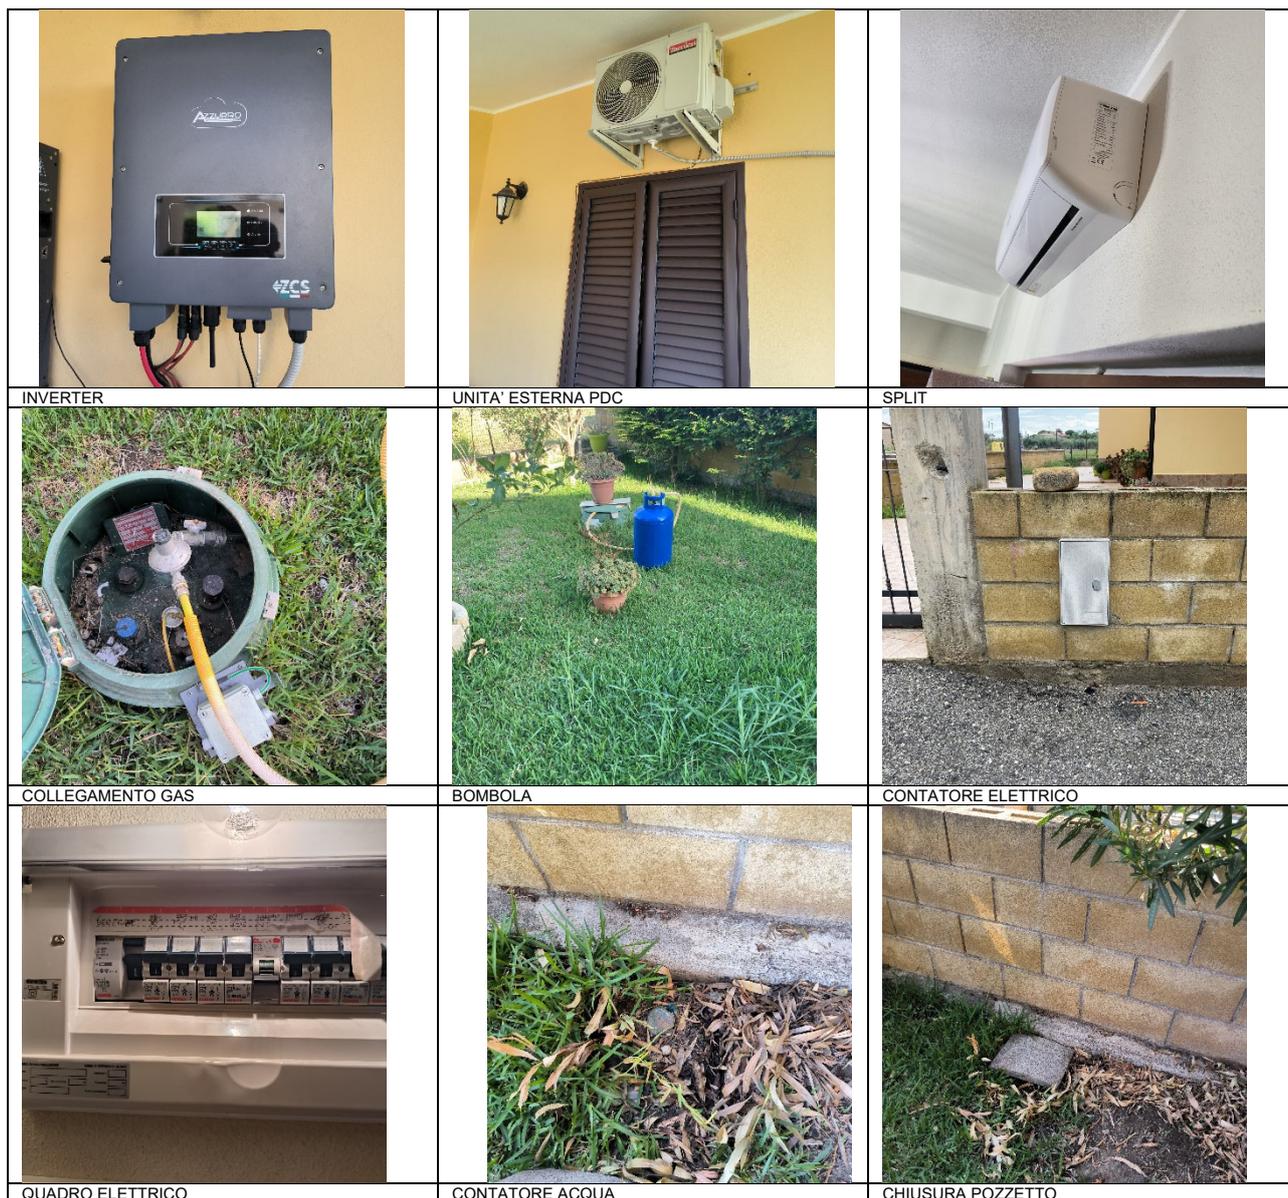
L'immobile oggetto di perizia, è dotato di tutti gli impianti tradizionali di una comune civile abitazione, nonché di soluzioni impiantistiche atte a garantire maggiormente l'efficienza energetica quali il sistema ibrido e quello fotovoltaico. Gli stessi, per quanto dichiarato dall'esecutato in sede di sopralluogo, sono muniti di certificazione. Vi è anche l'impianto videocitofonico e di allarme ma al momento sono entrambe in disuso. Da quanto accertato, tutte le utenze sono attive e funzionanti. L'appartamento è dotato di un impianto a sistema ibrido che si compone di una caldaia a condensazione alimentata a gas e di una pompa di calore alimentata elettricamente – entrambe installate sul retro dell'abitazione, a sud - che permettono il riscaldamento e la produzione di acqua calda sanitaria, ma non il raffrescamento; in base alle condizioni esterne e al fabbisogno energetico del momento il sistema attiva il generatore più conveniente (*caldaia, pompa di calore o entrambe*);

il calore è irradiato nei vari ambienti attraverso i termosifoni. Detto impianto è abbinato a quello del fotovoltaico per la produzione di energia elettrica che sfrutta l'energia rinnovabile solare; di fatto sulla copertura sono stati installati i pannelli fotovoltaici che producono corrente continua, trasformata in corrente alternata dall'inverter posizionato sul prospetto posto a sud, piano terra; la corrente trasformata viene poi utilizzata nelle reti di distribuzione. Il raffrescamento è garantito solo nella cucina da un'ulteriore pompa di calore composta da unità esterna, posta sempre sul prospetto sud, e da una singola unità interna del tipo split. Non essendo presente la linea Gas/Metano, non vi è contatore per detta utenza, risulta installato un serbatoio di GPL interrato nel giardino, ma al momento non è utilizzato, difatti, durante il sopralluogo ho potuto appurare che l'alimentazione al gas era effettuata attraverso una singola bombola, posizionata a vista nel giardino, sopra il serbatoio e collegata alla tubazione originariamente predisposta dal serbatoio. Il contatore dell'energia elettrica si trova in un apposito box in materiale plastico installato in una nicchia ricavata nel muro perimetrale, sulla fascia che dà sulla strada pubblica, ed è ispezionabile dall'esterno della corte; in fase di sopralluogo non è stato possibile visionarlo perché lo sportello del box era chiuso a chiave e la stessa non ci è stata fornita dall'esecutato. Il quadro elettrico generale è posizionato nel vano sottoscala, lo stesso è correttamente costituito da varie linee comandate da diversi interruttori magnetotermici (*Forza Motrice – K – Autoclave – Caldaia – Linea IP ecc*); da questo è alimentato il quadro elettrico del Piano Primo, posto nel corridoio del piano e, se pur di dimensioni inferiori, ha caratteristiche simili a quello generale.

L'immobile, essendo stato dotato di impianto fotovoltaico, ha il sistema cd "dello scambio sul posto", difatti, nel terrazzo del piano terra posto a sud, dov'è posizionata la pompa di calore ibrida, vi è anche il contatore bidirezionale dell'energia elettrica, dal quale è possibile accingere in caso di necessità e con il quale viene valorizzata l'energia prodotta ed immessa in rete in quanto non autoconsumata. L'impianto fotovoltaico è anche provvisto di batterie di accumulo, che consentono di accumulare l'energia prodotta dai pannelli, consumandola nelle ore del giorno -quelle notturne- in cui non vi è produzione. Le stesse sono posizionate in prossimità dell'inverter, dove ci sono anche i vari quadri elettrici dedicati uno al fotovoltaico, uno alla produzione dell'acqua calda e l'altro al riscaldamento. Per detto sistema è stata quindi presentata ed approvata la pratica al GSE (*Gestore dei Servizi Energetici*) ed in fase di sopralluogo ho verificato l'esistenza delle certificazioni, del libretto d'impianto (*in conformità a quanto sancito dal DM 10/02/2014*) e di alcuni rapporti di controllo, l'ultimo dei quali effettuato nel Marzo del 2023.

Il contatore dell'acqua si trova in un pozzetto che accosta il muro perimetrale -lato ovest- dalla parte interna, nel giardino, coperto da una piastra di calcestruzzo. A seguire riporto la documentazione fotografica a corredo della descrizione e si rimanda alla pianta dello stato di fatto di cui alle pagine precedenti su cui sono indicate le posizioni dei vari componenti impiantistici.

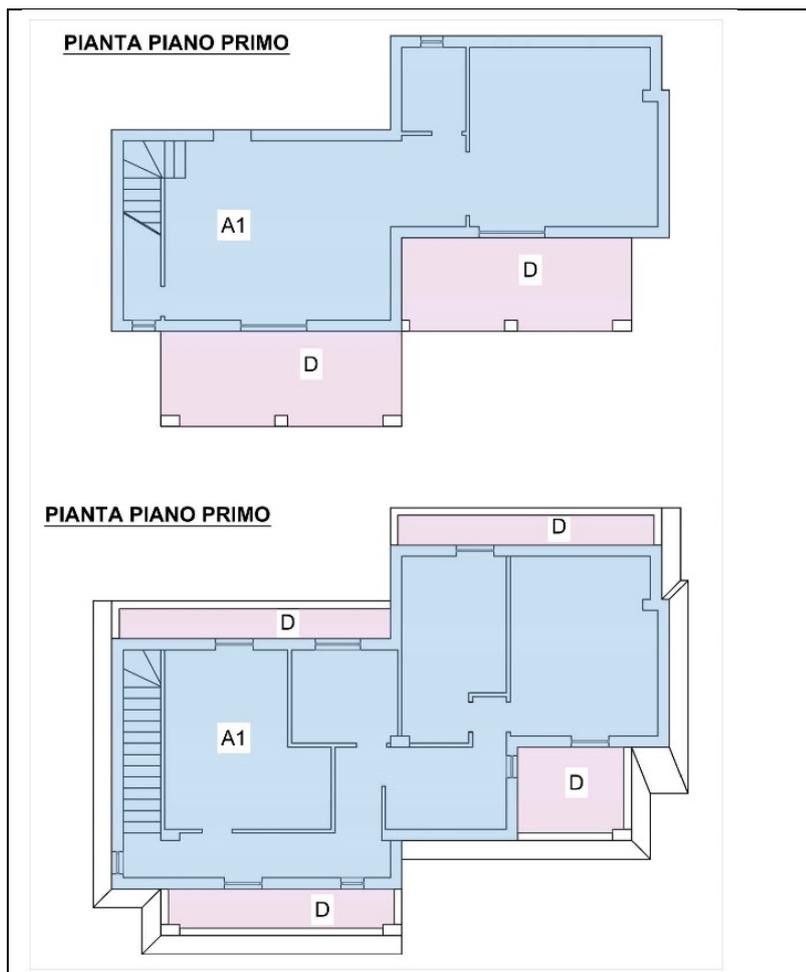
La superficie commerciale determinata secondo le indicazioni di cui alla tabella sopra riportata, è pari a circa mq 190,00. Il dato è stato ricavato secondo lo schema grafico che propongo di seguito:

Dalla lettura dello stesso è evincibile che:

- le aree indicate come “A” sono considerate al 100% della loro superficie (*superficie lorda dei vani (o locali) aventi funzione principale nella specifica categoria e vani (o locali) accessori a diretto servizio dei principali se non appartenenti alle categorie C1 e C6*);
- balcone e terrazzi sono determinati secondo quanto dettato dalla lettera “D”, (*Balconi, terrazzi e simili comunicanti con i vani o locali di cui al precedente ambiente di tipo A anche attraverso scale; per detta superficie fino a 25 mq è stato applicato un coefficiente pari al 30%, per quella eccedente i 25 mq è stato applicato un coefficiente pari al 10%*).

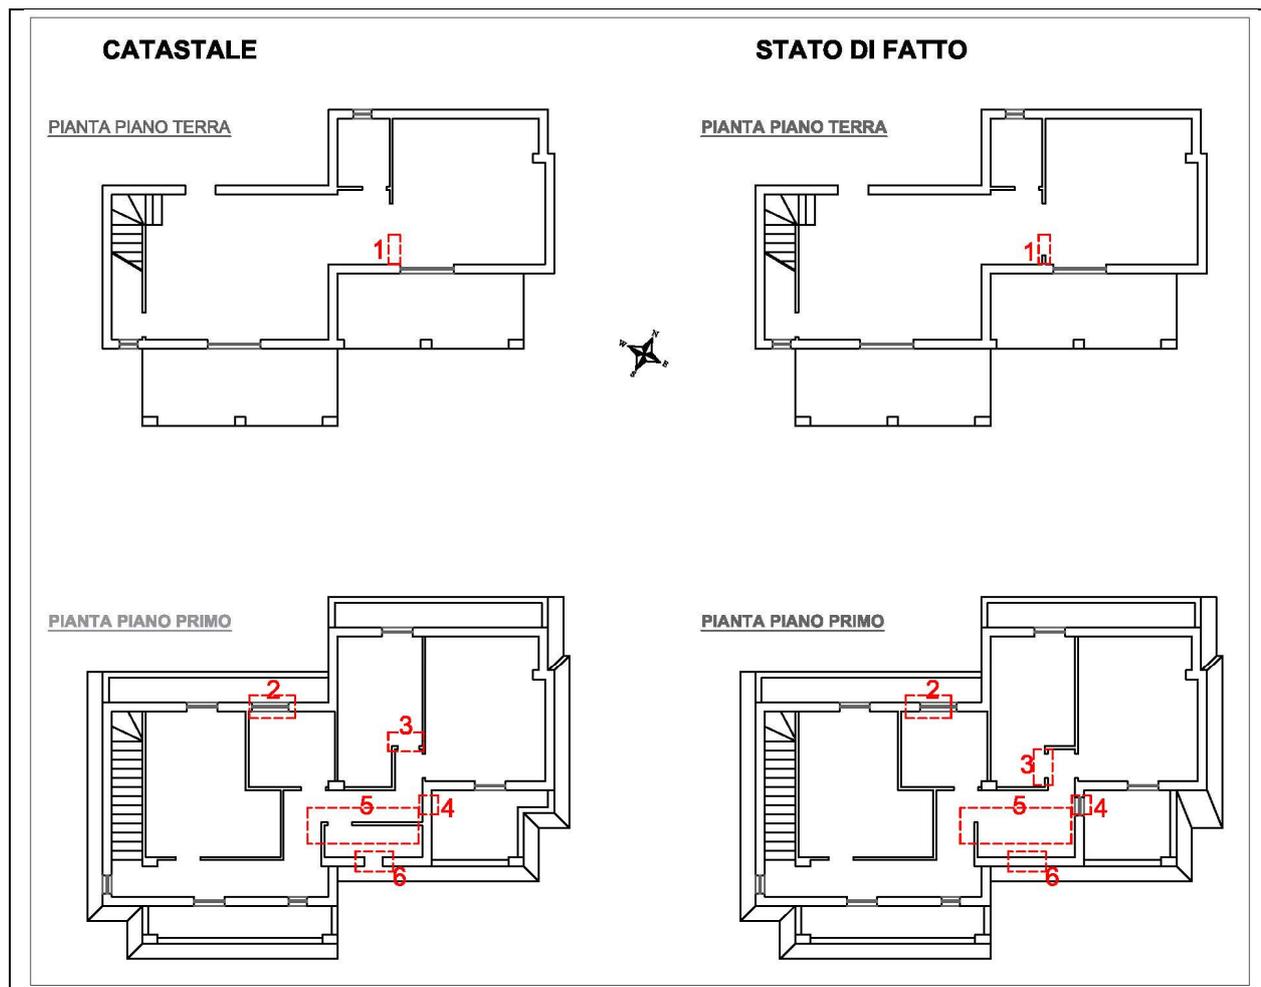
In merito alla regolarità urbanistica ed edilizia del bene, in sede di sopralluogo, avvenuto in data 18/09/2024, il sottoscritto ha riscontrato delle difformità non sostanziali tra la planimetria catastale, identificata così come nell'istanza di pignoramento, e lo stato dei luoghi, potendo anche estrapolare copia degli elaborati grafici della Concessione Edilizia, perché forniti dal [REDACTED].

Nell'immagine di cui sopra, è rappresentato il confronto tra la pianta dello stato di fatto e quella catastale; inoltre, vengono evidenziate le difformità così come descritte a seguire:

- Identificata come "1", è la difformità di tipo distributivo che vede allo stato di fatto la realizzazione di un tramezzo non presente sul catastale;
- Identificata come "2", è la difformità di tipo prospettica che vede la finestra allo stato di fatto leggermente traslata rispetto al catastale;
- Identificata come "3", è la difformità di tipo distributivo che evidenzia l'apertura della porta allo stato di fatto su un tramezzo diverso rispetto al catastale;
- Identificata come "4", è la difformità di tipo prospettico che evidenzia l'apertura di una finestra che non è presente sul catastale;
- Identificata come "5", è la difformità di tipo distributivo in cui il tramezzo presente nel catastale non è presente allo stato di fatto;
- Identificata come "6", è la difformità di tipo prospettico che vede la finestra presente sul catastale ma non allo stato di fatto.

Si può quindi affermare che, per quanto fin qui relazionato, le difformità catastali coincidano con quelle urbanistiche.
