RAPPORTO DI VALUTAZIONE IMMOBILIARE

TRIBUNALE DI UDINE CANCELLERIA DEI FALLIMENTI PROCEDURA FALLIMENTARE n° 31/2022

2.1 Capannone in comune di BUTTRIO – Via d’Orment

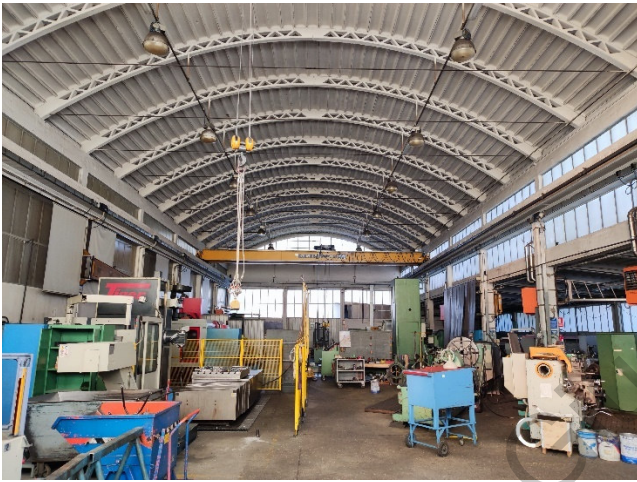
L'edificio è completo degli impianti e dotazioni tecnologiche legate alla produzione; il riscaldamento della zona lavorazione avviene con aerotermi (Robur) mentre per la zona direzionale/servizi è garantito da elementi motocondesanti in unico elemento che serve anche per il raffrescamento, impianto elettrico con canaline, condotte dell'aria compressa, ossigeno e gas per taglio/saldatura.

Particolare interno capannone

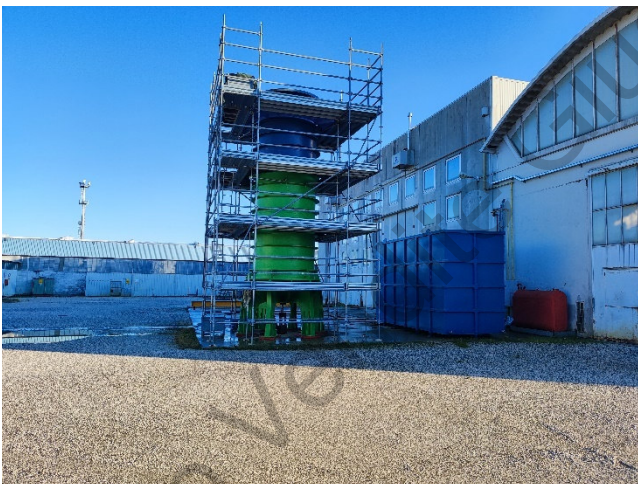
Particolari silos non di proprietà del fall.to

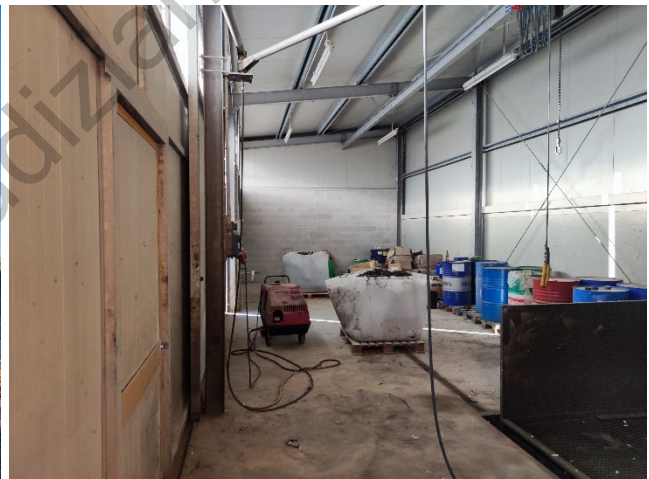
Si evidenzia che la vasca di lavaggio a struttura metallica per la raccolta dei fanghi residui vi è la presenza di detti fanghi che saranno oggetto di opportuna valutazione per i costi di eventuale bonifica.

particolare interno tettoia

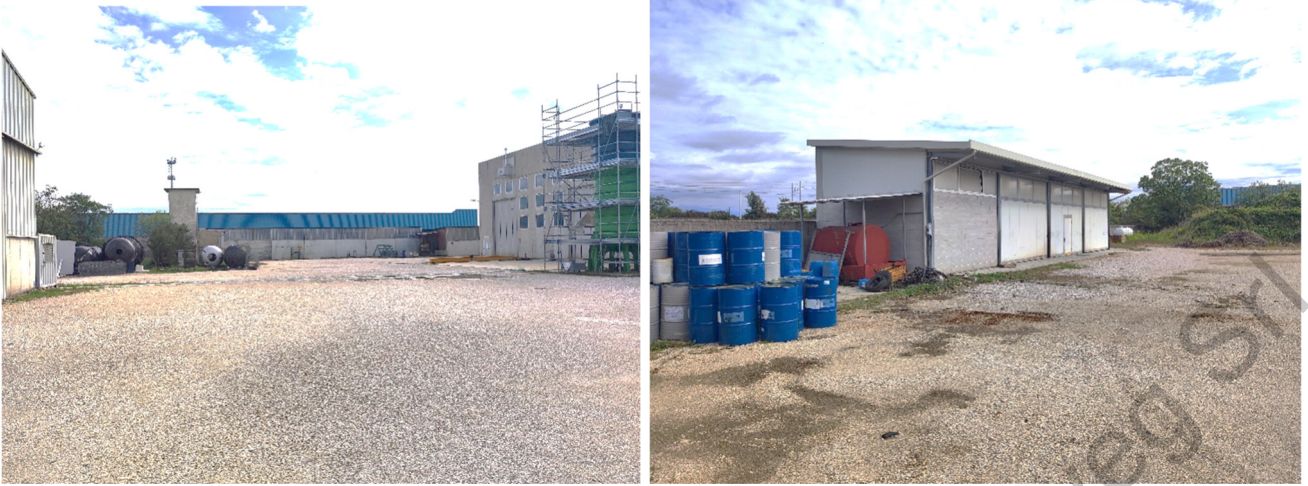
La recinzione della pc 557 e parte della pc 90 è costituita da un muro in cls armato con sovrastante rete ad eccezione del fronte strada ove il muro è dotato di ringhiera in ferro e con un accesso pedonale e due carrai con

Particolari aree esterne di pertinenza ppcc 557-90

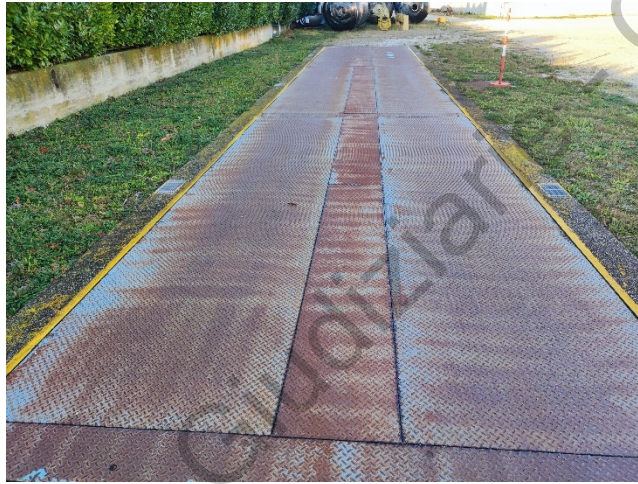
**Si evidenzia una pesa autotreni nella parte ad ovest della pc 557
oggetto di valutazione di altro professionista.**

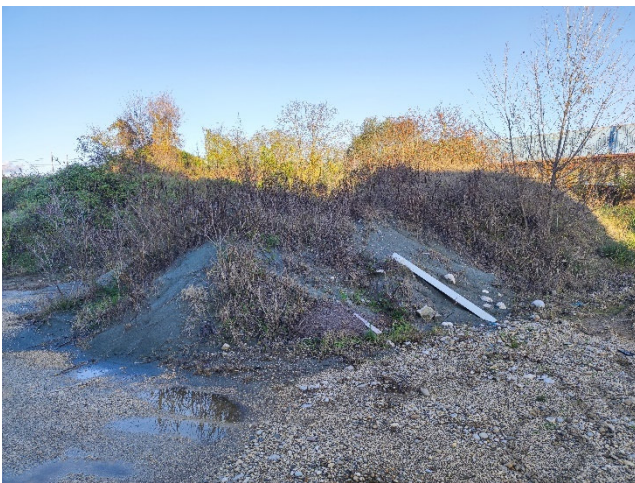
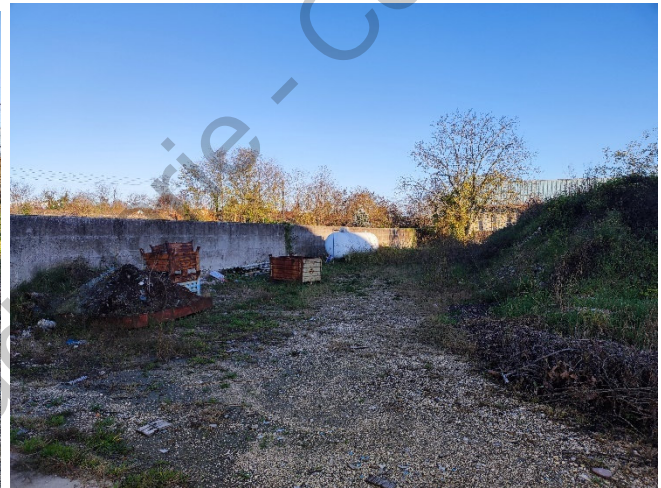
Si evidenzia che nell'angolo sud-est della pc 90 vi è del materiale di risulta (come da foto di cui sopra) di ignota provenienza la curatela si riserva di fare effettuare delle campionature al fine di essere edotta sulla natura del terreno riportato. Altresì sono presenti in prossimità del muro di recinzione della pc 90 delle lastre di "Eternit".
