**TRIBUNALE DI SANTA MARIA CAPUA VETERE
UFFICIO ESECUZIONI IMMOBILIARI**

-Lotto UNICO-

RELAZIONE
RILIEVO FOTOGRAFICO
ALLEGATI

La procedura comprende una casa unifamiliare, su tre livelli, ubicata nel comune di Santa Maria La Fossa (CE), in Via Alessandro Manzoni n. 17/A, costituente un **UNICO lotto di vendita**.

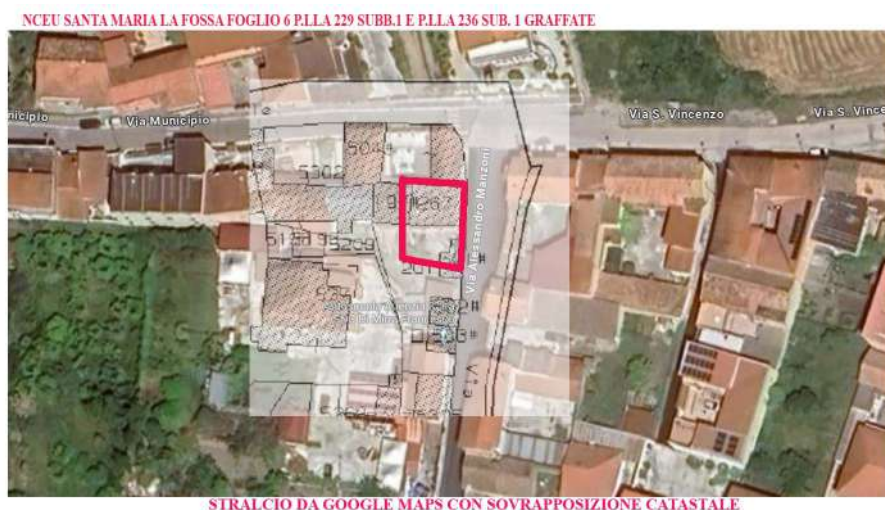
Ai fini della esatta individuazione dell'immobile è stata effettuata la sovrapposizione della mappa catastale ad uno stralcio da Google maps.

Si precisa, ancora una volta, che non c'è rispondenza tra i dati riportati in mappa catastale e i dati immobiliari in NCEU, per i dettagli si rinvia alla risposta al quesito n. 3.

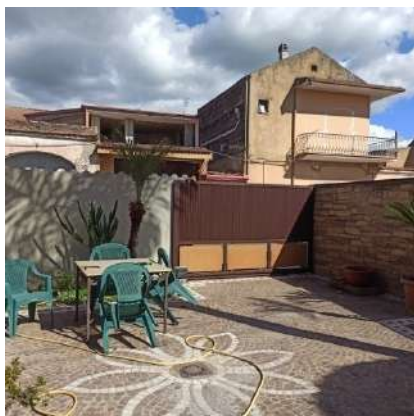
L'interno del piccolo fabbricato è ottimamente rifinito ma nel sottotetto ci sono copiose macchie di umidità.

Dettaglio cortile interno

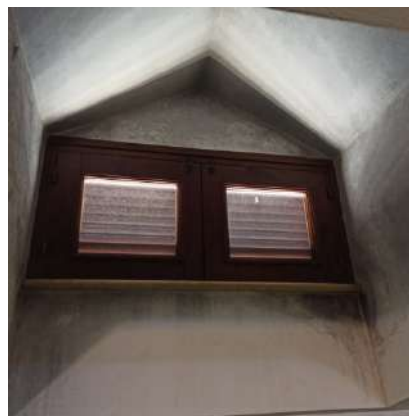
Dettaglio abbaino mansarda

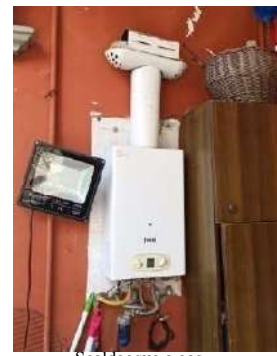
Scaldacqua a gas

L'immobile ha l'impianto di riscaldamento autonomo ma manca la caldaia a gas, c'è solo uno scaldino per l'acqua calda.
