TRIBUNALE DI VICENZA
SEZIONE ESECUZIONI IMMOBILIARI
PROCEDURA N. 80/2024 RGE

ELABORATO PERITALE

Lotto Unico

Identificazione beni: Beni in Trissino (VI), Via Paninsacco, 3
Dati Catastali: NCEU, Fg. 4, p.lla 195, sub. 5 (A/3), sub. 2 (C/6)
per il diritto di piena proprietà per la quota di 1/1

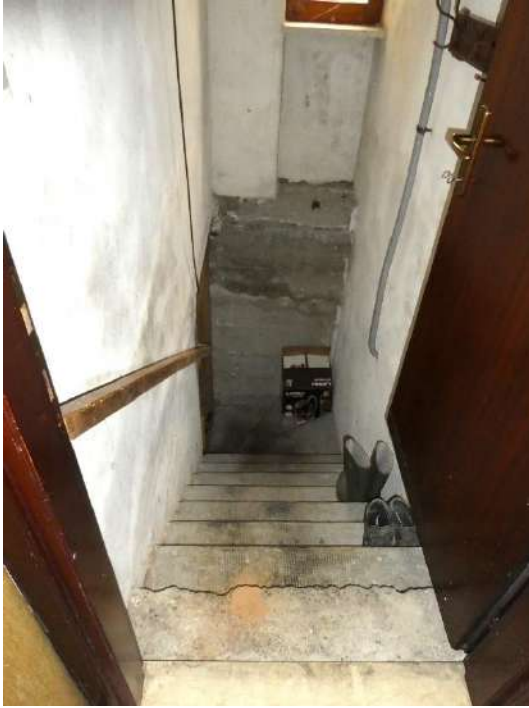
18. – Scala di collegamento tra piano Terra ed Interrato (non più utilizzabile)

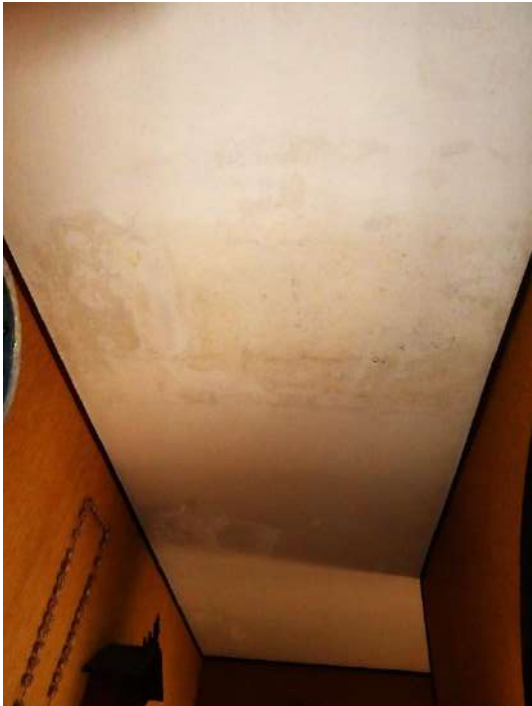
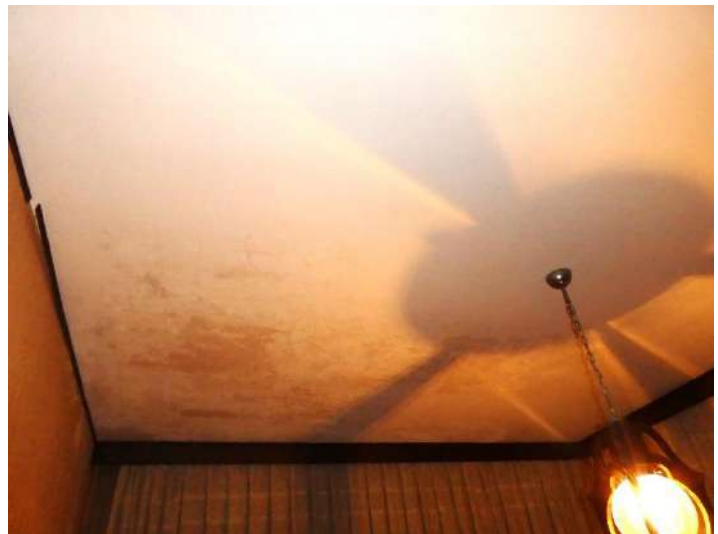
- **si riscontra che le grondaie della copertura sono in stato di assoluto degrado** (con lamiere ormai fatiscenti – *si veda foto 28-29*), ed infatti in quasi tutti i soffitti dell'unità si notano varie macchie dovute ad infiltrazioni d'acqua, causate sicuramente dalla mancanza di adeguate grondaie e forse provenienti anche dal soprastante tetto (*si veda foto da 20 a 27*);
- **si riscontra inoltre che le murature di sostegno dei terrazzamenti della corte comune a Sud (mappale 195 sub. 7) risultano in stato di degrado ed abbisognano di una totale ristrutturazione e consolidamento** (*si veda foto da 45 a 50*);
- **infine anche alcuni alberi presenti nella corte comune (porzione Est) risultano inclinati verso valle**, ed abbisognano di una verifica della loro stabilità.

20. – Abitazione mappale 195 sub. 5: infiltrazioni presenti nei soffitti dei locali

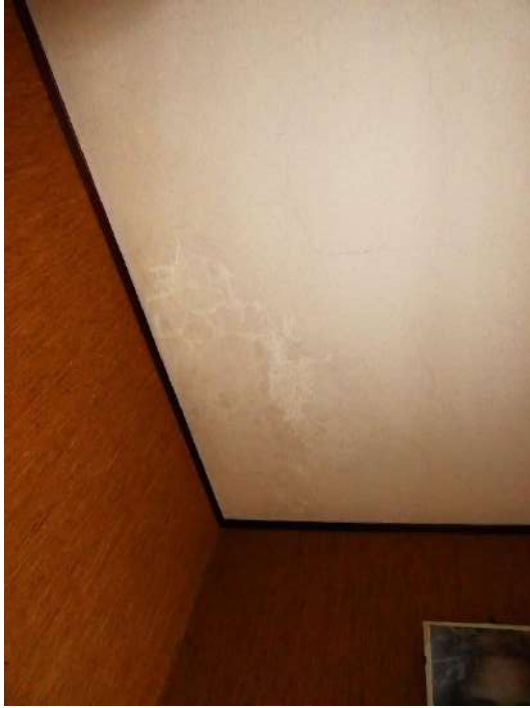
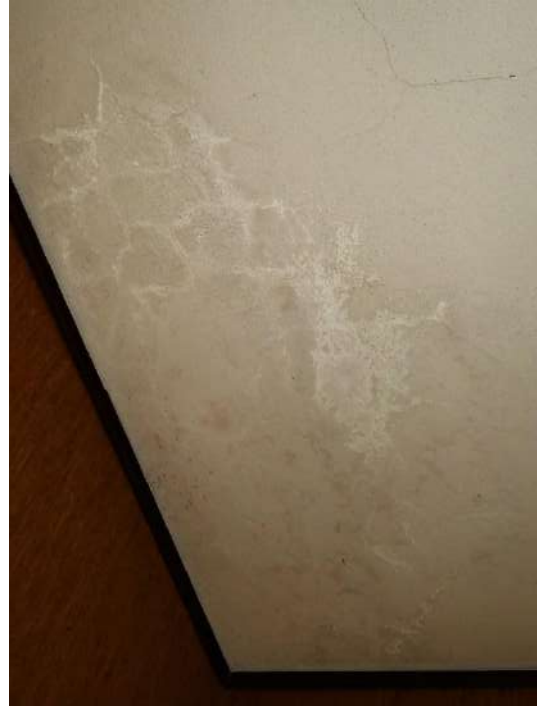
21. – Abitazione mappale 195 sub. 5: infiltrazioni presenti nei soffitti dei locali

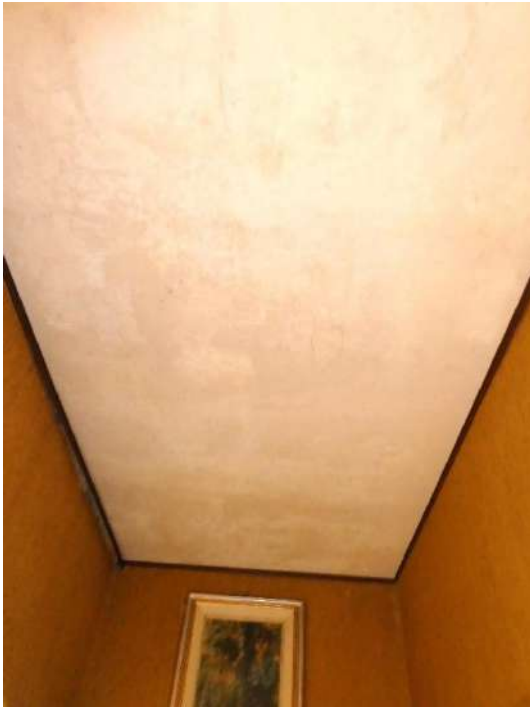
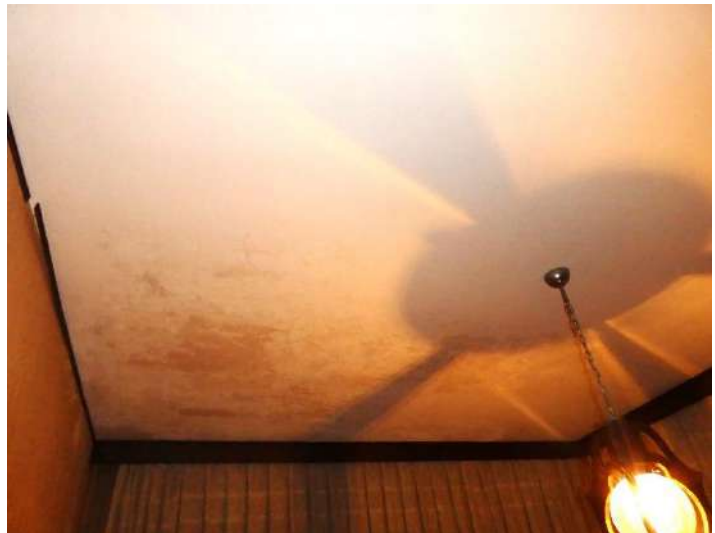
22. – Abitazione mappale 195 sub. 5: infiltrazioni presenti nei soffitti dei locali

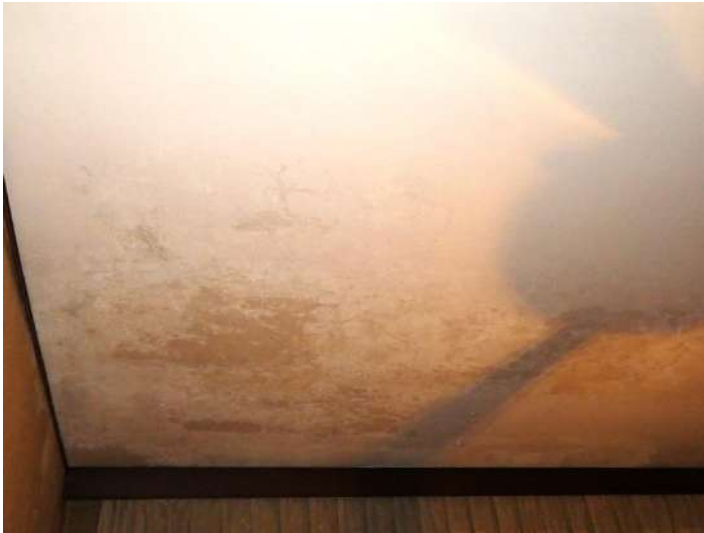
23. – Abitazione mappale 195 sub. 5: infiltrazioni presenti nei soffitti dei locali

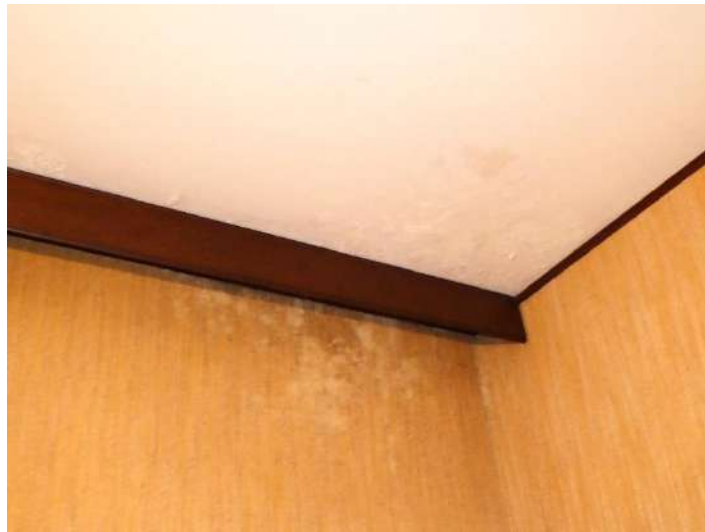
24. – Abitazione mappale 195 sub. 5: infiltrazioni presenti nei soffitti dei locali

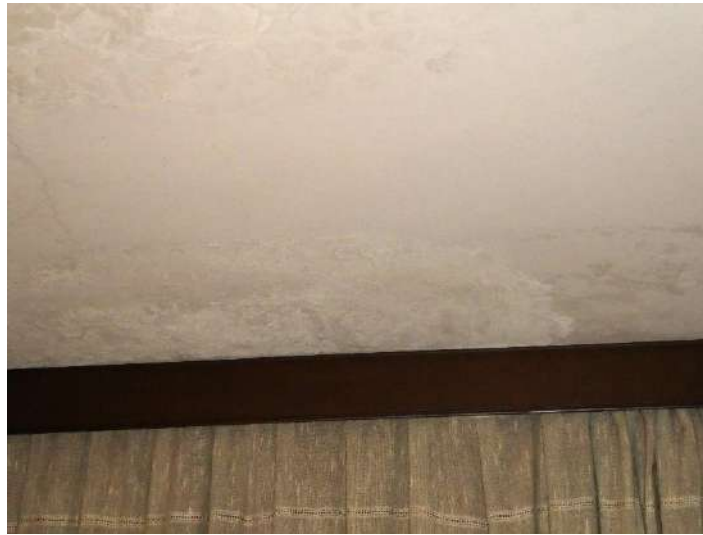
25. – Abitazione mappale 195 sub. 5: infiltrazioni presenti nei soffitti dei locali

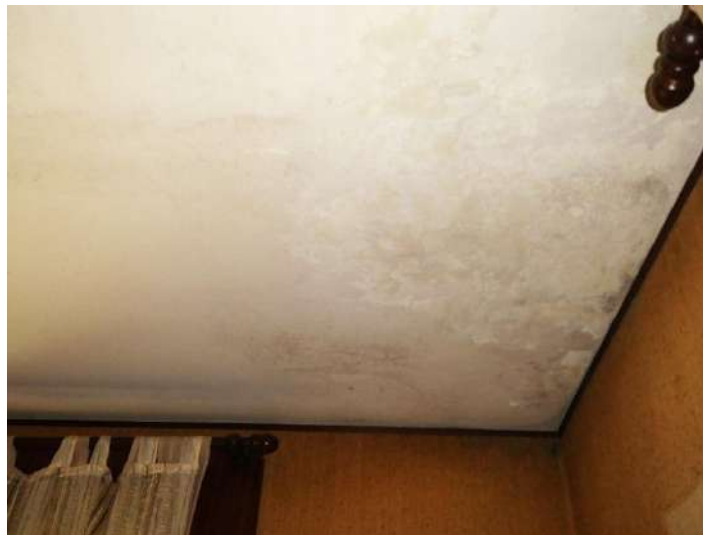
26. – Abitazione mappale 195 sub. 5: infiltrazioni presenti nei soffitti dei locali

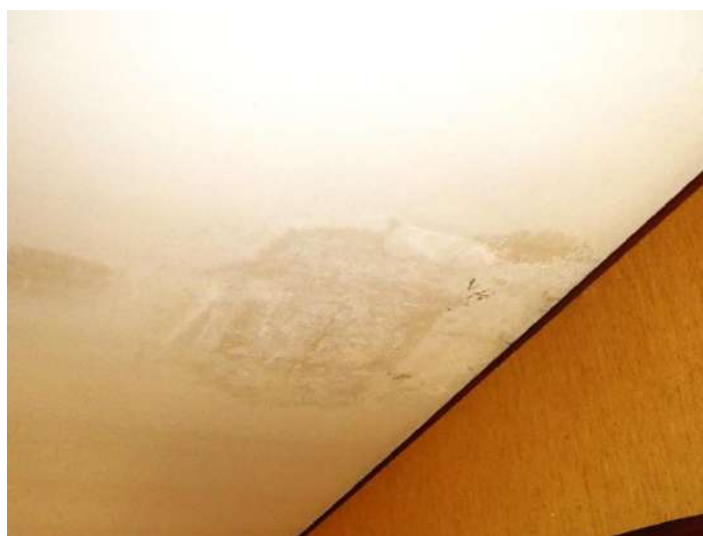
27. – Abitazione mappale 195 sub. 5: infiltrazioni presenti nei soffitti dei locali

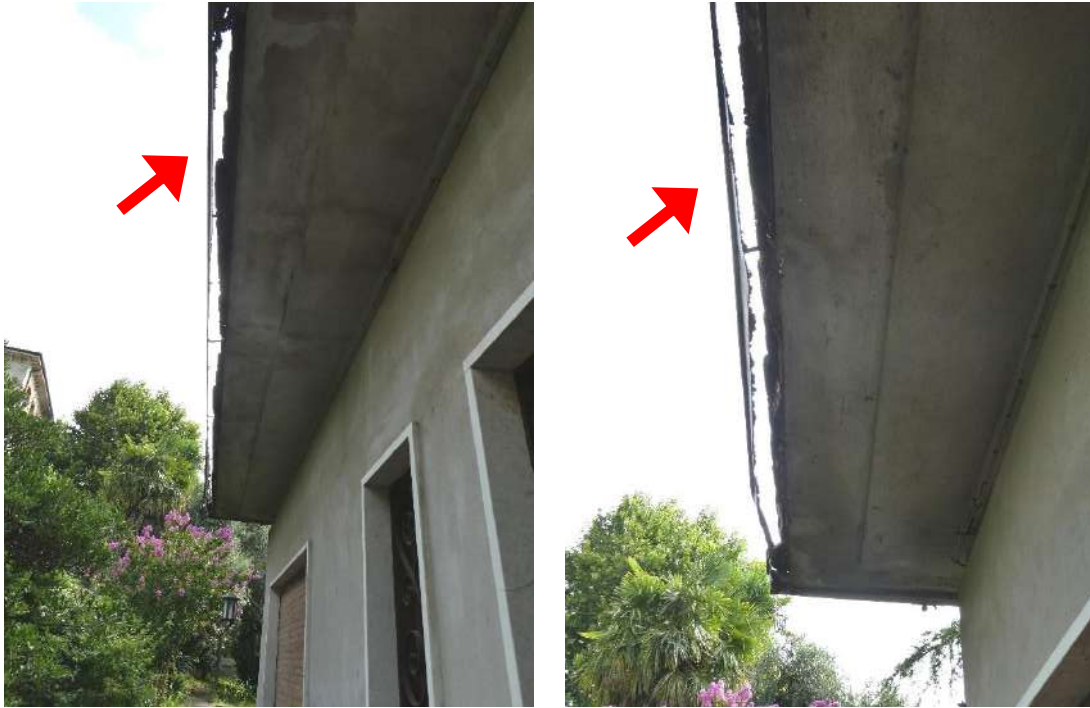
- **le grondaie della copertura sono in stato di assoluto degrado**, con i soffitti dell'unità che presentano varie macchie dovute ad infiltrazioni d'acqua, causate sicuramente dalla mancanza di adeguate grondaie e forse provenienti anche dal soprastante tetto (*si vedano foto da 20 a 29*);
- **le murature di sostegno dei terrazzamenti della corte comune a Sud (mappale 195 sub. 7) risultano in stato di degrado** ed abbisognano di una totale ristrutturazione e consolidamento (*si vedano foto da 45 a 50*);
- **alcuni alberi presenti nella corte comune risultano inclinati verso valle**, ed abbisognano di una verifica della loro stabilità.

28. – Abitazione mappale 195 sub. 5: stato delle grondaie del fabbricato

29. – Abitazione mappale 195 sub. 5: particolare grondaie del fabbricato

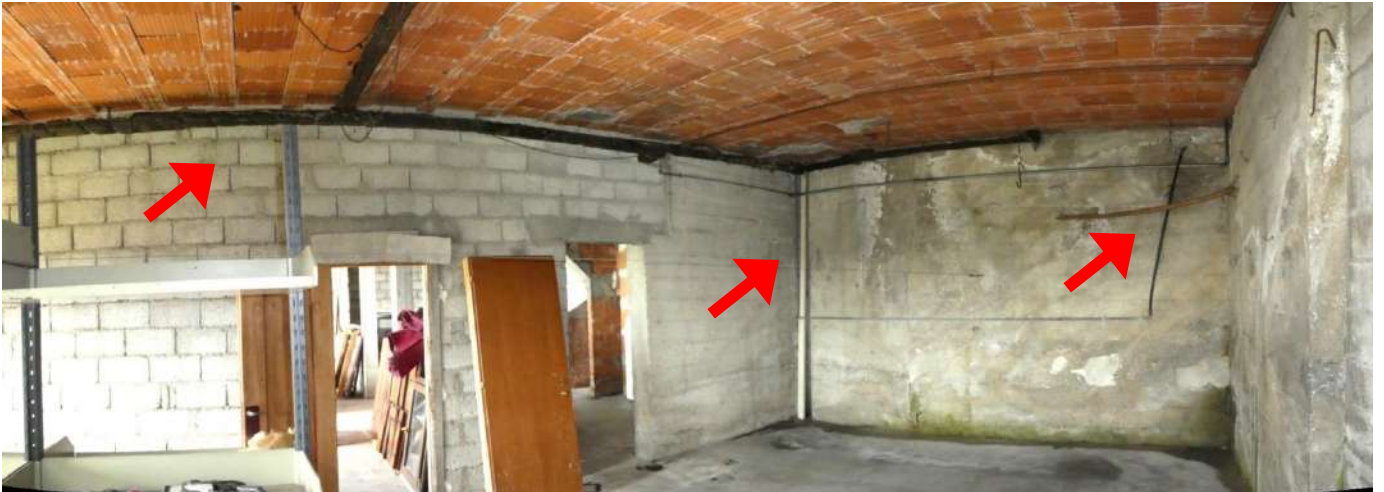
30. – Unità mappale 195 sub. 8-9 nel piano Interrato (non oggetto di pignoramento):
presenza delle tubazioni degli impianti dell’Abitazione mappale 195 sub. 5

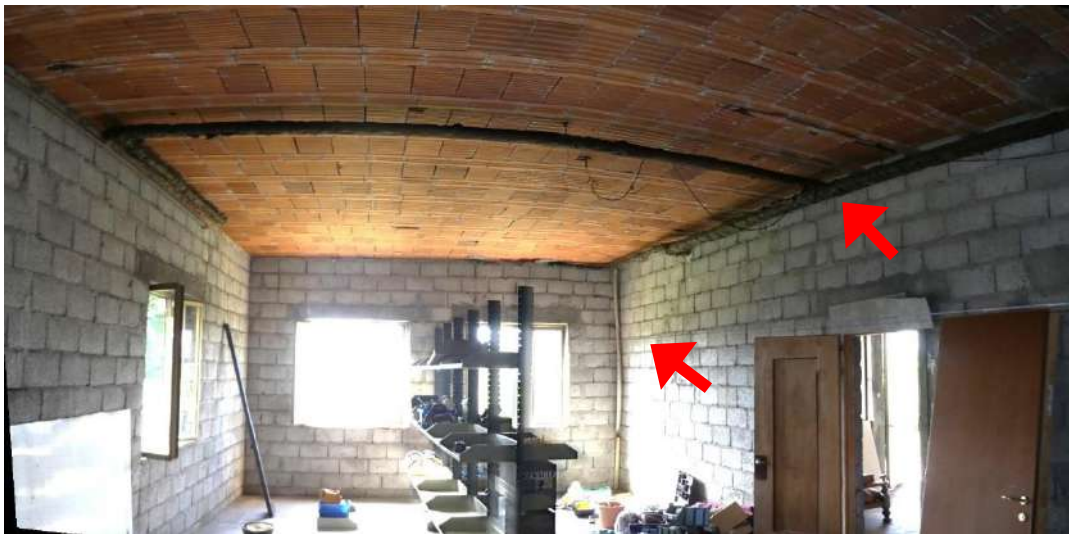
31. – Unità mappale 195 sub. 8-9 nel piano Interrato (non oggetto di pignoramento):
presenza delle tubazioni degli impianti dell’Abitazione mappale 195 sub. 5

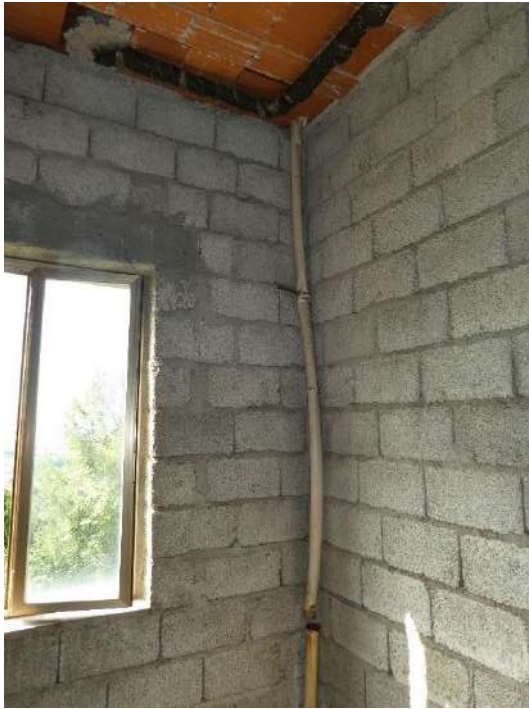
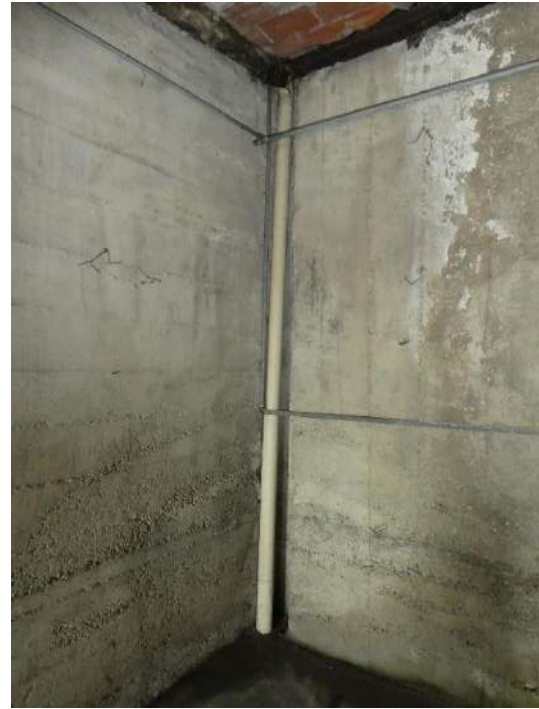
32. – Unità mappale 195 sub. 8-9 nel piano Interrato (non oggetto di pignoramento):
presenza delle tubazioni degli impianti dell’Abitazione mappale 195 sub. 5

33. – Unità mappale 195 sub. 8-9 nel piano Interrato (non oggetto di pignoramento):
presenza delle tubazioni degli impianti dell’Abitazione mappale 195 sub. 5

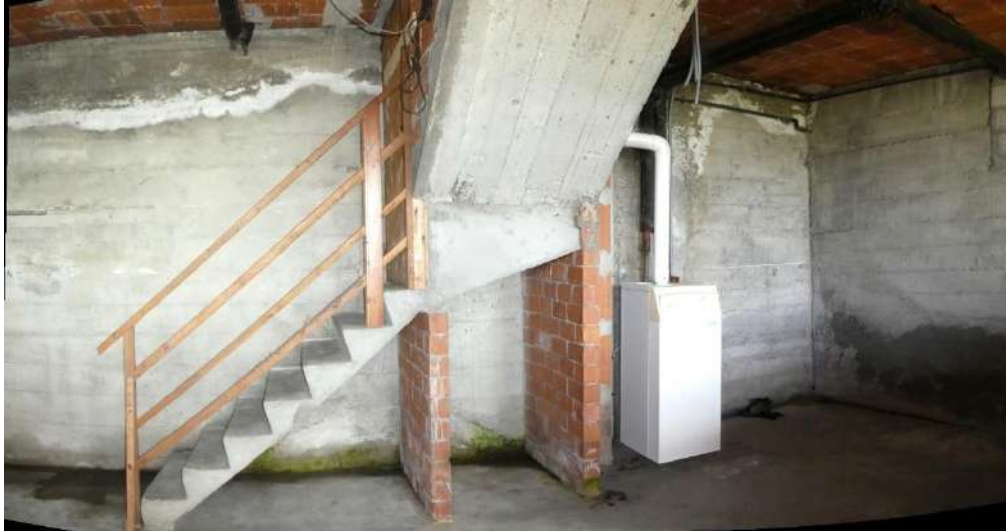
34. – Unità mappale 195 sub. 8-9 nel piano Interrato (non oggetto di pignoramento):
presenza della caldaia dell’Abitazione mappale 195 sub. 5
e scala di collegamento tra i piani (chiusa con porta e non più utilizzabile)

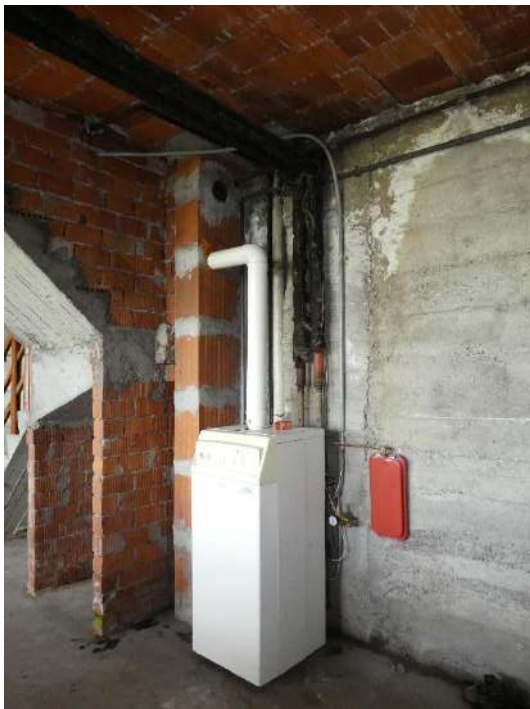
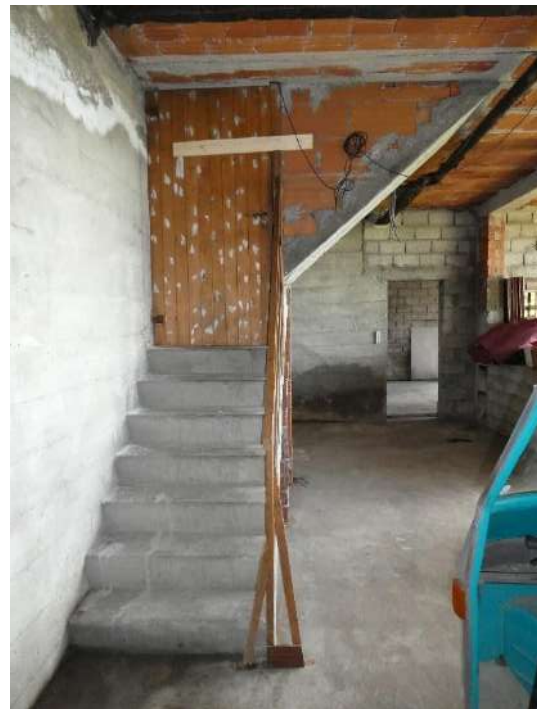
35. - Unità mappale 195 sub. 8-9 nel piano Interrato (non oggetto di pignoramento):
presenza della caldaia dell’Abitazione mappale 195 sub. 5
e scala di collegamento tra i piani (chiusa con porta e non più utilizzabile)

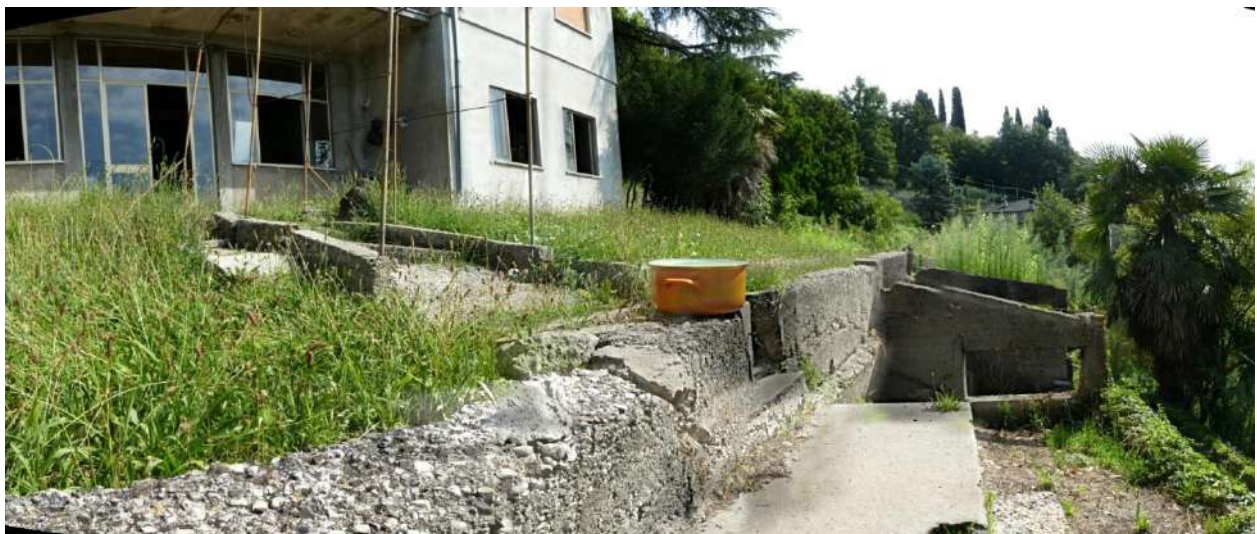
Problemi particolari - informazioni utili – criticità (pag. 12-13-57): grondaie e murature di sostegno della corte in stato di degrado, presenza di alberi inclinati verso valle.

47. – Corte comune mappale 195 sub. 7: particolari murature di sostegno dei terrazzamenti

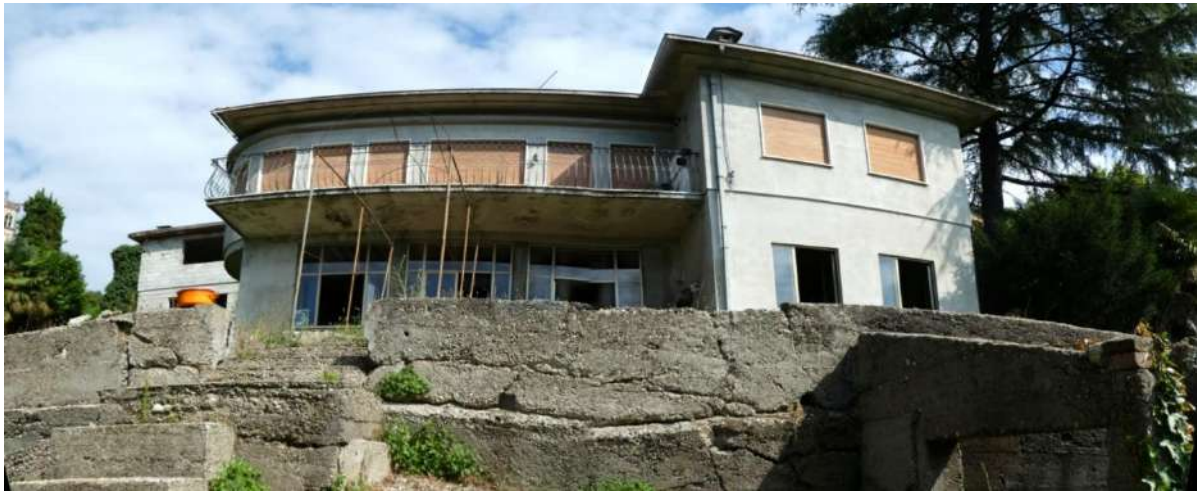
48. – Corte comune mappale 195 sub. 7: particolari murature di sostegno dei terrazzamenti
