*Fallimento LOFT Immobiliare s.r.l. in liquidazione*

### RELAZIONE DI STIMA DI BENI IMMOBILI

Immobili posti nel Comune di Bagni di Lucca (LU), in viale Umberto I n.c. 112

ed in via Contessa Casalini n.c. 11

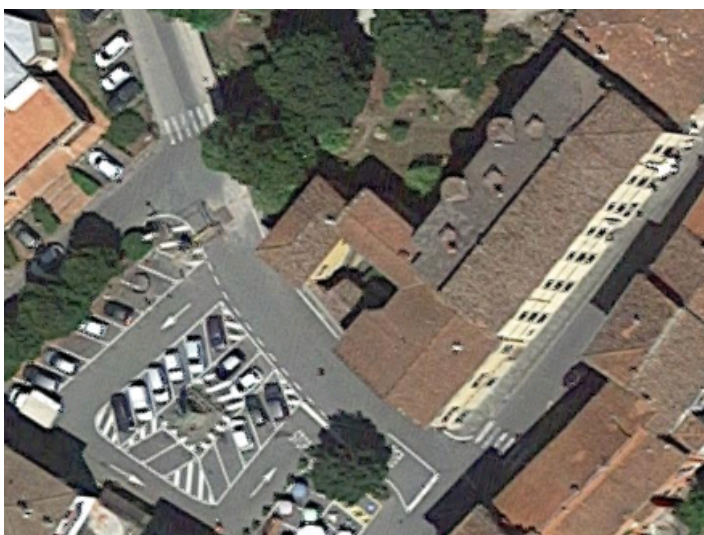
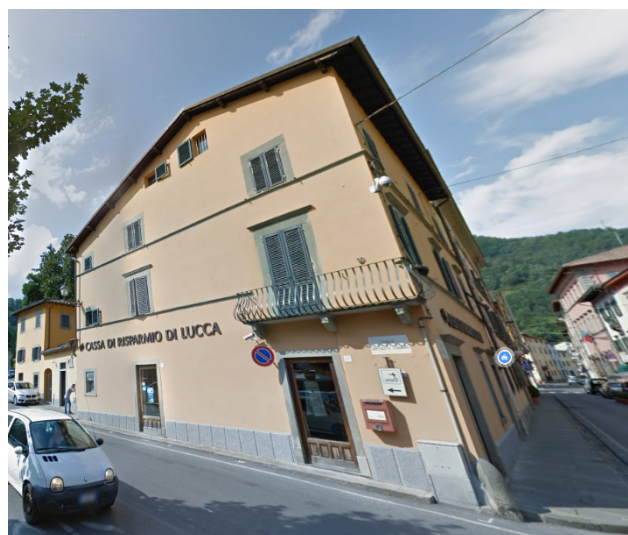
Fig. 2 – Individuazione del fabbricato comprendente gli immobili oggetto di stima

Il fabbricato, composto da tre corpi di fabbrica che si sviluppano attorno ad una corte interna, comprende tre piani fuori terra (piano terreno e due piani in elevazione), oltre ad un livello interrato e ad uno sottotetto; l'estensione di

Il fabbricato, dotato di due vani scala privi di vano ascensore, uno con ingresso da viale Umberto I n.c. 112 e l'altro da via Contessa Casalini n.c. 11, comprende un istituto bancario (Banco BPM) e i due appartamenti oggetto di stima.

Il fabbricato che comprende tali due unità immobiliari risulta realizzato con struttura in muratura portante, copertura a falde inclinate, facciate esterne intonacate e aperture esterne riquadrate con cornici in pietra.

Il fabbricato, ristrutturato alla fine degli anni'90, si trova in condizioni di conservazione normali, ad eccezione di alcune porzioni di intonaco ammalorate.
